Programa de Infraestructura del Transporte (PITRA)

LM-PI-UP-PN22-2014

FISCALIZACIÓN DEL PUENTE LA AMISTAD DE TAIWÁN (RÍO TEMPISQUE) RUTA NACIONAL No. 18

Preparado por:
Unidad de Puentes

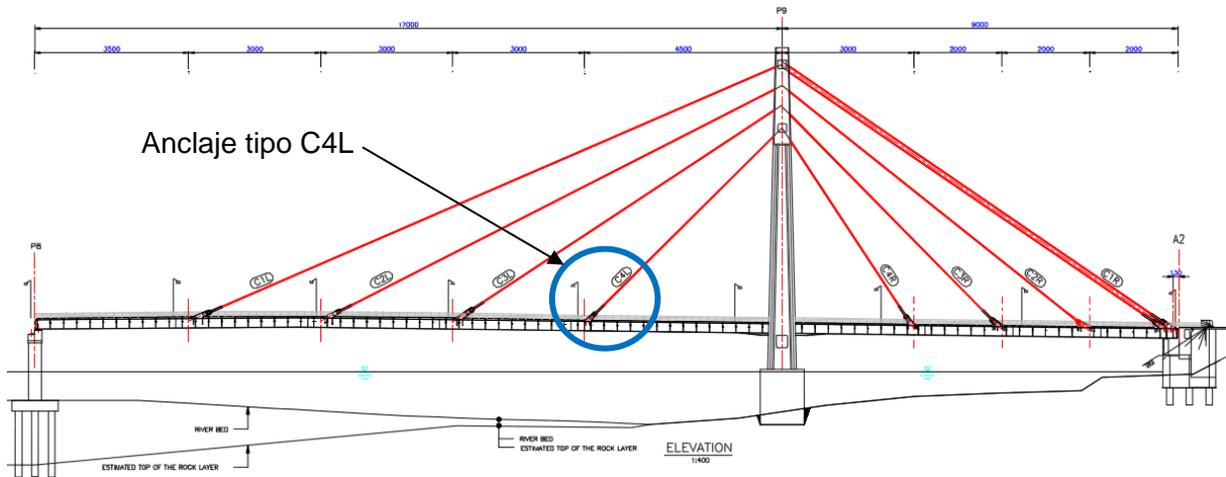
- i. El proceso de tensado en la sección atirantada del puente durante la fase constructiva se dividió en dos etapas. La primera etapa se ejecutó del 27 de junio del 2002 al 6 de julio del 2002, por medio de la cual los cables debían ser capaces de soportar las cargas permanentes de la superestructura sin la necesidad de utilizar soportes temporales. La segunda etapa se inició el 18 de setiembre del 2002, empezando por el tensado de los cables denominados como C4L (Ver figura E), y durante la aplicación de la fuerza de tensado se produjo una falla frágil simultánea en los dos correspondientes anclajes, no así en los cables (Ver figura F).

Figura E. Ubicación del anclaje tipo C4L según los planos del proyecto.

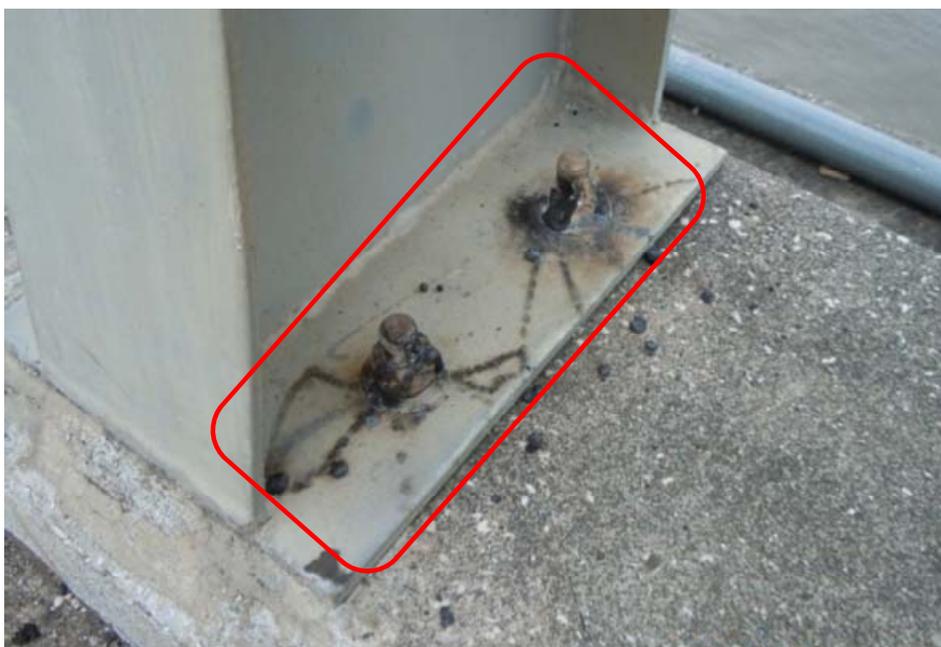
Elementos	Observaciones	Riesgo o vulnerabilidad	Recomendaciones
2.1. Barrera vehicular (Continuación)	Se observó que se aplicaron puntos de soldadura a varios de los pernos de anclaje de la barrera vehicular lo cual les dañó la rosca, no garantiza su adecuado funcionamiento y adicionalmente pudo haber dañado el galvanizado de protección de los distintos elementos (Ver figura 2).	El posible daño en el galvanizado de protección podría aumentar la probabilidad de que se presente corrosión en los elementos de la barrera vehicular.	Prohibir el uso de soldadura en los componentes actuales de la barrera vehicular. Aplicar un sistema de protección a la zona de los anclajes en donde se utilizó soldadura, siguiendo las recomendaciones del documento " <i>Operation & Maintenance Manual</i> " (RSEA, 2003), contando con la asesoría en materia de pinturas industriales, y siguiendo las recomendaciones del CR-2010 en aquellas acciones que sea necesario complementar.

Figura 2: Puntos de soldadura en pernos de anclaje de la barrera vehicular que no garantiza adecuado funcionamiento y dañó el galvanizado de los elementos.

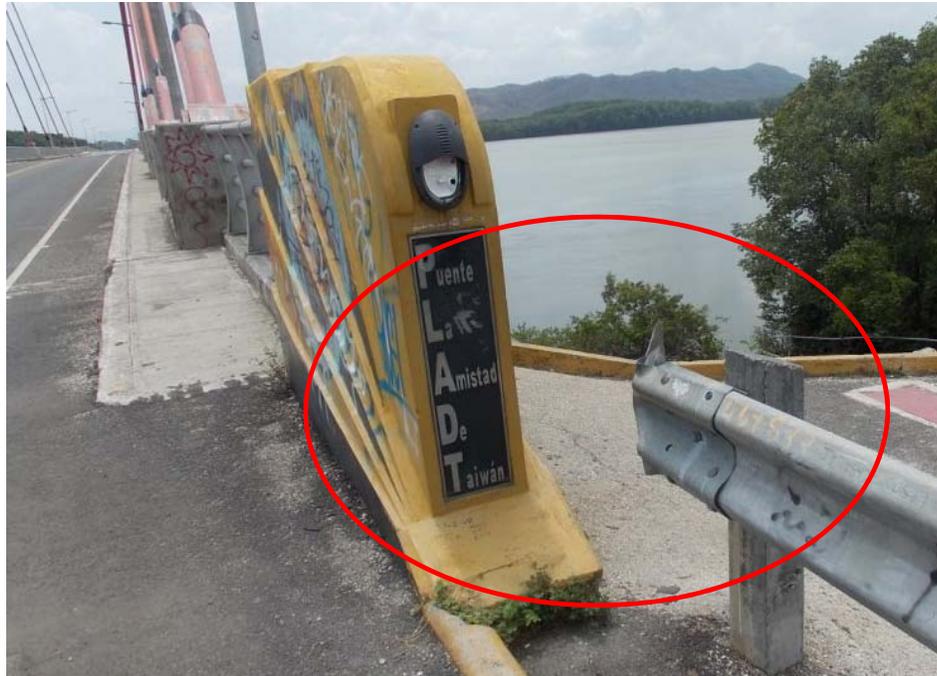
2.2. Guardavías	Los guardavías de ambos accesos no estaban anclados al pretil rígido del puente, por lo que no había una adecuada transición y continuidad en el sistema de contención vehicular (Ver figura 3).	Desde el punto de vista de seguridad vial no es recomendable que los guardavías presenten discontinuidades ya que aumenta la probabilidad de caída al cauce del río.	Anclar los guardavías a los pretiles rígidos del puente en ambos accesos, siguiendo las recomendaciones del fabricante de estos elementos.

Figura 3: Guardavías no estaban anclados al pretil rígido del puente, caso de guardavía en acceso suroeste.

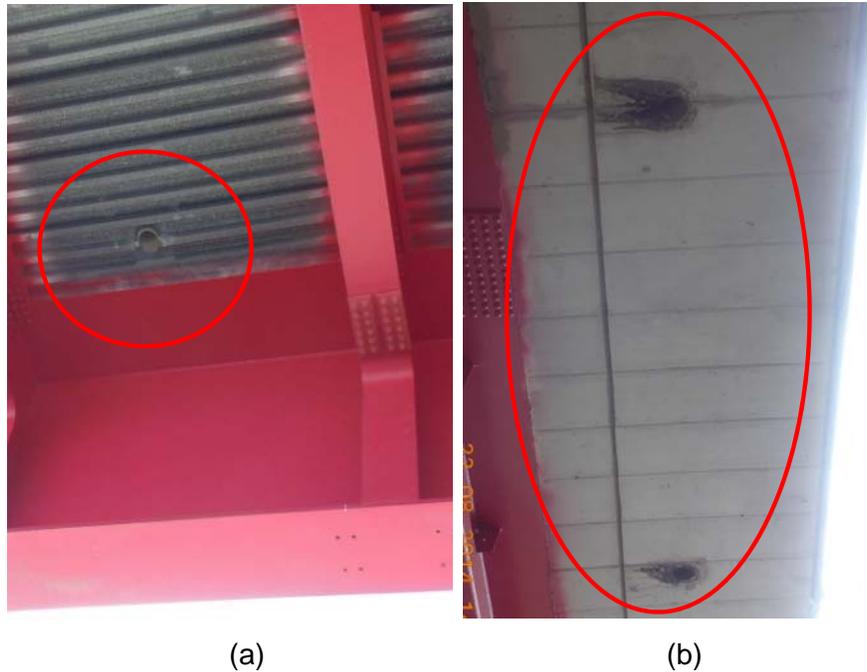
Elementos	Observaciones	Riesgo o vulnerabilidad	Recomendaciones
3.2 Bordillos y sistema de drenaje del puente (Continuación)	Los ductos de drenaje no tenían tubos de extensión, por lo que el agua migra por tensión superficial hacia la superficie inferior de la losa (Ver figura 11). Durante la inspección se pudo observar como en la superestructura atirantada, en combinación con condiciones de viento moderado, el agua descargaba directamente sobre las vigas de acero. De acuerdo con la sección 1.5 de <i>AASHTO Especificaciones Estándar</i> (1996), los detalles de los ductos de drenaje debían prevenir la descarga directa del agua de drenaje contra cualquier sección de la estructura.	La descarga directa del agua de drenaje desde la superficie superior de la losa aumenta la probabilidad de deterioro de los elementos, siendo los más vulnerables los elementos de acero.	Colocar tubos de extensión en todos los ductos de drenaje del puente acorde con las condiciones del sitio, de manera tal que se extiendan 10cm por debajo del componente adyacente más bajo de la superestructura, de acuerdo con la sección 2.6.6.4 de <i>AASHTO LRFD</i> (2012).

Figura 11: Ausencia de tubos de extensión en los ductos de drenaje: (a) Superestructura atirantada; (b) Viga continua tipo cajón.

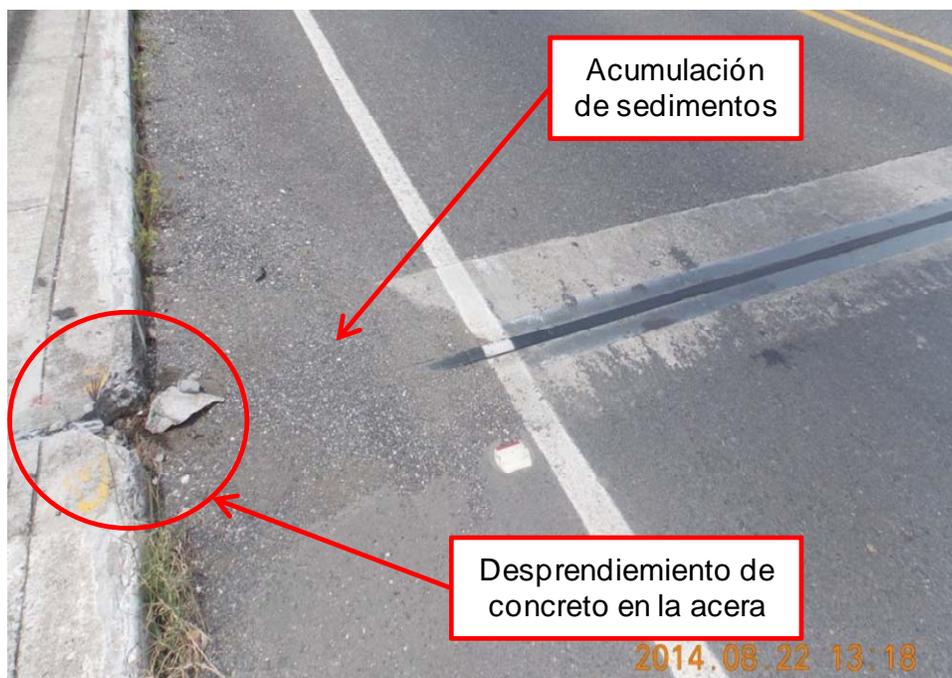
3.3 Juntas de expansión	a) Junta de expansión sobre bastión A2: Se observó acumulación de sedimentos, lo cual evidencia y magnifica deficiencias en el sistema de evacuación de aguas en la junta (Ver figura 12). Se observó desprendimiento de concreto por aplastamiento en las aceras como consecuencia del terremoto del 05 de setiembre del 2010 en las cercanías de Sámara, Guanacaste (Ver figura 12).	La acumulación de sedimentos aumenta el riesgo de acumulación de agua sobre la superficie, lo cual podría provocar el hidroplaneo de los vehículos. El daño en el concreto de las aceras aumenta la vulnerabilidad al deterioro del acero de refuerzo, aumentando paulatinamente los costos de mantenimiento y reparación.	Eliminar la acumulación de sedimentos, corregir las deficiencias en el sistema de evacuación de aguas de la junta sobre el bastión A2 y establecer un programa de mantenimiento periódico de la junta de expansión según lo recomendado en " <i>Operation & Maintenance Manual</i> " (RSEA, 2003) del puente (Ver sección 8 de este Informe). Reparar de inmediato el daño por desprendimiento del concreto en la acera.

Figura 12: Desprendimiento de concreto y acumulación de sedimentos en junta de expansión sobre bastión A2.

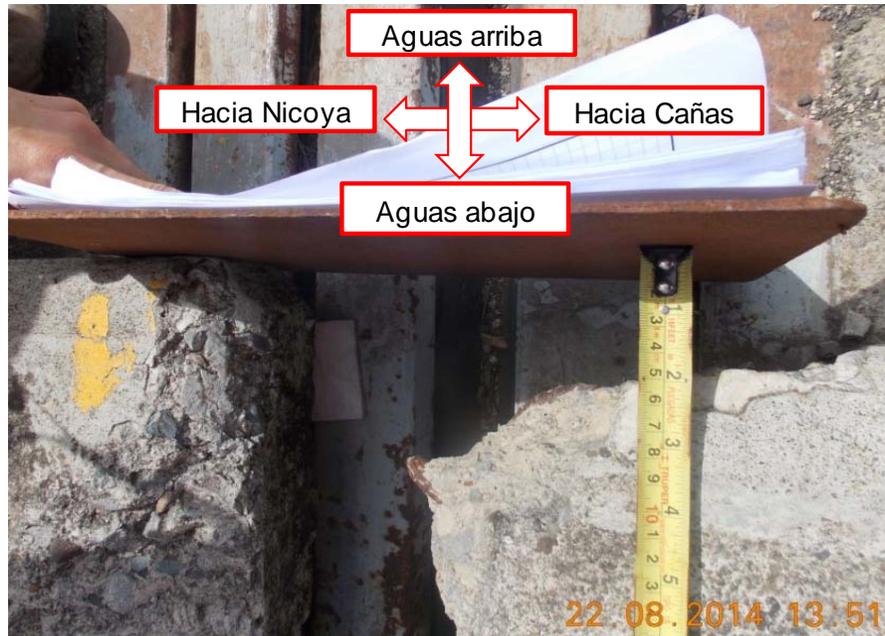
Elementos	Observaciones	Riesgo o vulnerabilidad	Recomendaciones
<p>3.3 Juntas de expansión (Continuación)</p>	<p>b) Junta de expansión sobre pila P8:</p> <p>Se midió un desplazamiento transversal relativo de aproximadamente 4cm entre la sección atirantada y la sección de viga continua, el cual es consecuencia del terremoto del 05 de setiembre del 2010 en las cercanías de Sámara, Guanacaste (Ver figura 13). Consecuencias adicionales de este terremoto son los daños en la acera y bordillo que coinciden con la junta, en donde se observa desprendimiento de concreto por aplastamiento y acero expuesto con evidencia de corrosión, y adicionalmente la barrera vehicular presenta elementos deformados y daños en el anclaje al bordillo (Ver figura 14)</p> <p>Adicionalmente se observó desalineamiento y corrosión en las vigas longitudinales de acero que conforman la junta, daños o pérdida parcial del material elastomérico de sello y pérdida parcial de los elastómeros de control que se unen a las vigas longitudinales de acero de la junta (Ver figura 15). No se tuvo acceso a los elementos de la junta no visibles desde la superficie superior.</p>	<p>El nivel de deterioro de la junta aumenta la vulnerabilidad de los elementos conexos así como la probabilidad de colapso de la junta y con ello el riesgo de accidentes al paso de vehículos.</p>	<p>Se recomienda sustituir la junta de expansión sobre pila P8 de inmediato por otra junta de desempeño igual o superior y acorde con los requerimientos de diseño y ambientales del puente, procurando la asesoría de un experto en juntas de expansión para puentes. Además, reparar los daños en la acera, bordillo y barrera vehicular.</p>

Figura 13: Medición del desplazamiento transversal relativo de aproximadamente 4cm en junta de expansión sobre pila P8, caso aguas abajo.

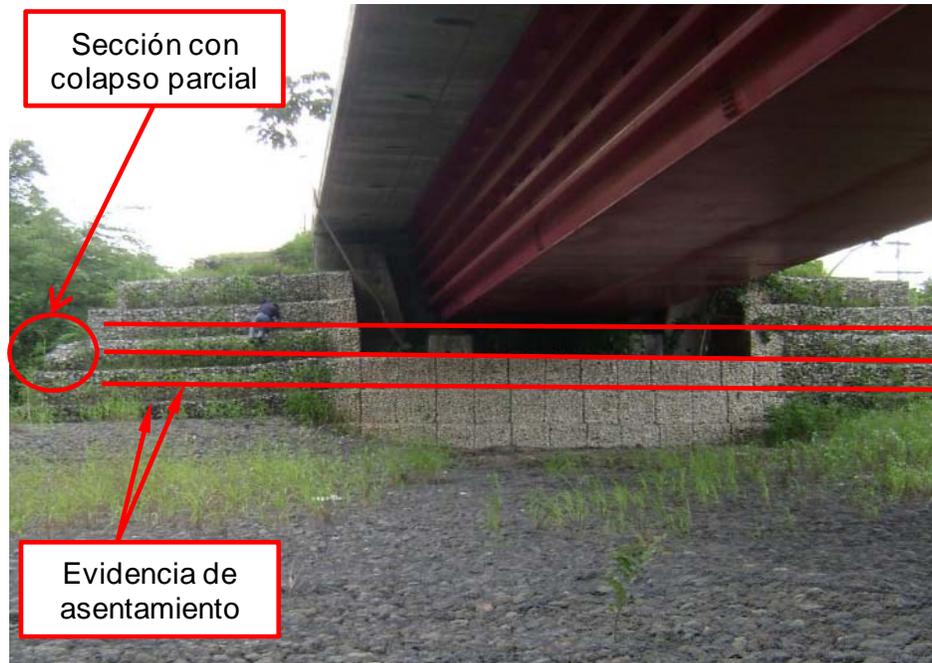
Figura 19: Evidencia de asentamiento y colapso parcial en muro de gaviones, acceso noreste.

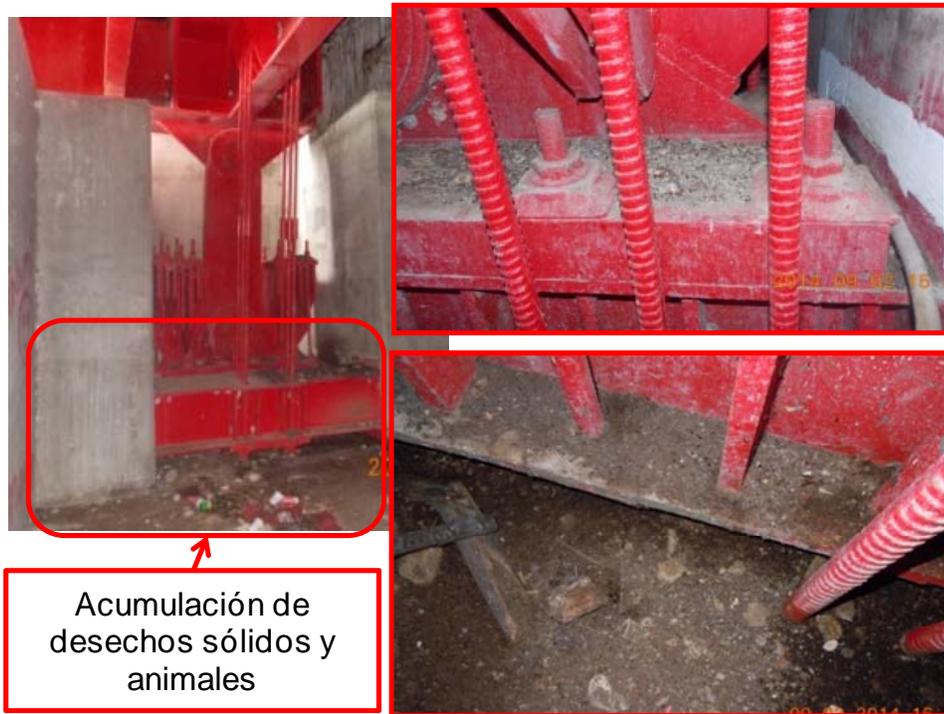
Figura 31: Acumulación de desechos sólidos y animales en apoyo tipo péndulo, bastión A2.

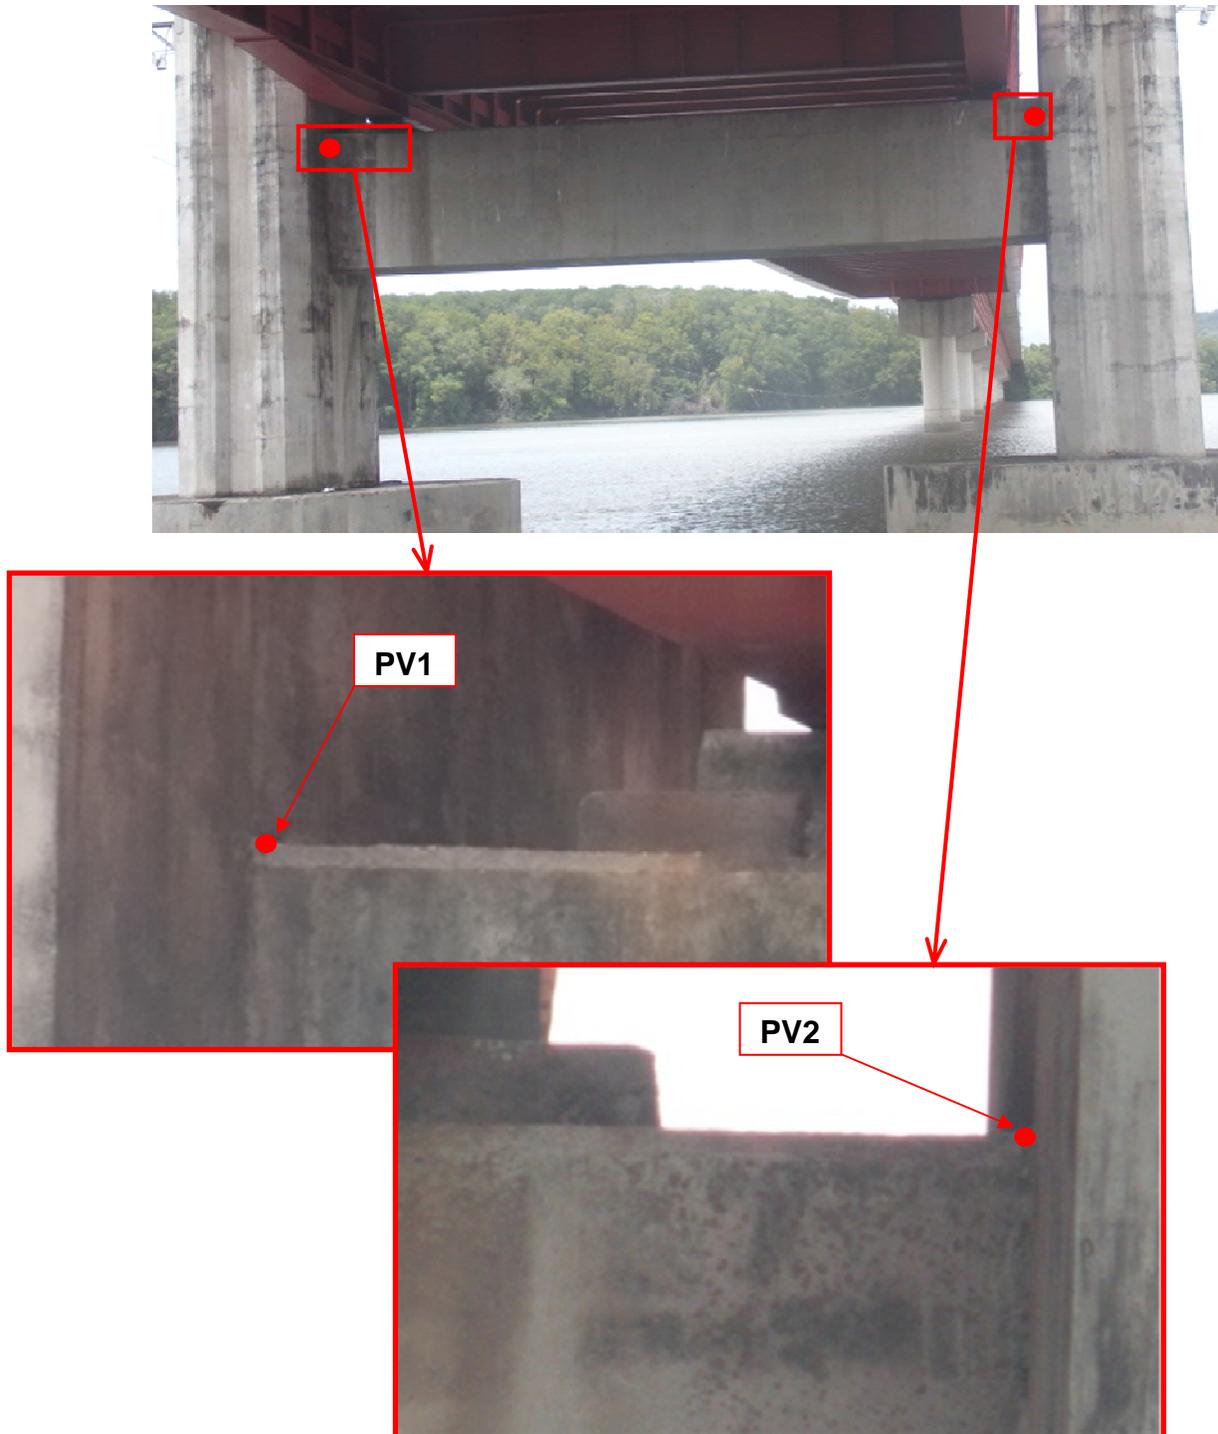
Figura 46: Ubicación de los puntos de referencia propuestos en el pilón P9.

1. Implementar un sistema de monitoreo topográfico periódico y sistemático que considere cambios de temperatura, para identificar las variaciones en la deflexión del puente y sus implicaciones.
2. Monitorear la elevación del pilón P9. Como alternativa al uso del perfil del nivel de rasante con este objetivo, y tomando en consideración un posible cambio de la superficie de rodamiento que implique la pérdida de las medidas de referencia, se proponen los puntos PV1 y PV2 según se muestra en las figuras 46 y 47. Los valores de elevación de referencia se muestran en la Tabla No.7.

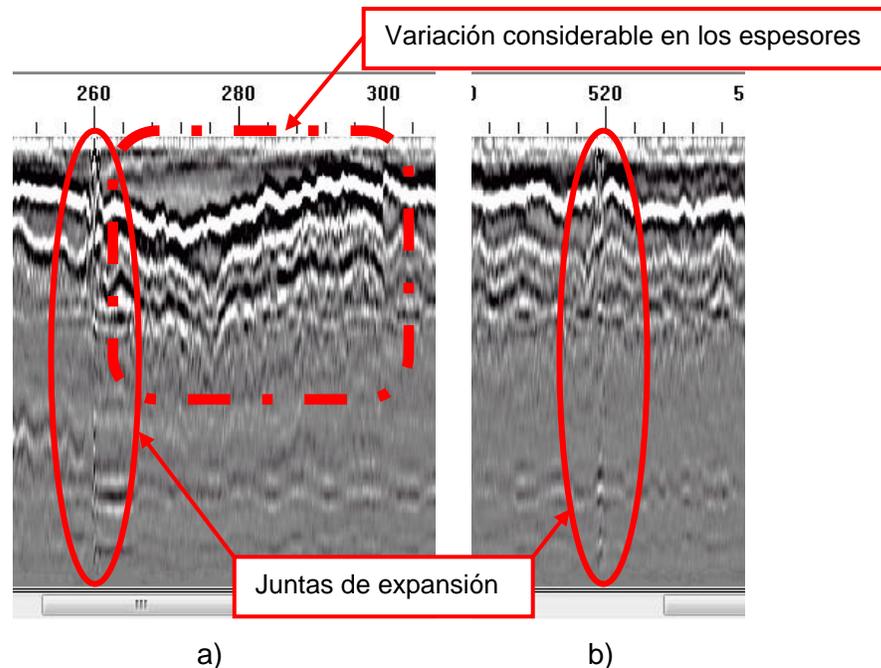
- i. En la figura 50 se puede observar la detección de las juntas de expansión del puente. En la figura 50.a) se puede observar como posterior a la junta de expansión en la pila P8, se evidencia una variación considerable en los espesores de la losa y superficie de rodamiento (desde los 260m hasta aproximadamente los 300m desde el bastión A2) no detectada en ninguna otra sección del puente, por lo que se considera recomendable realizar análisis adicionales en esa zona para verificar la condición mostrada, como por ejemplo, extracción de uno o varios núcleos. La disminución de los espesores indica una zona con mayor propensión a sufrir daños estructurales por fatiga del material ante las cargas vehiculares.

Figura 50: Ubicación de juntas expansión: a) Sobre pila P8; b) Sobre pila P4

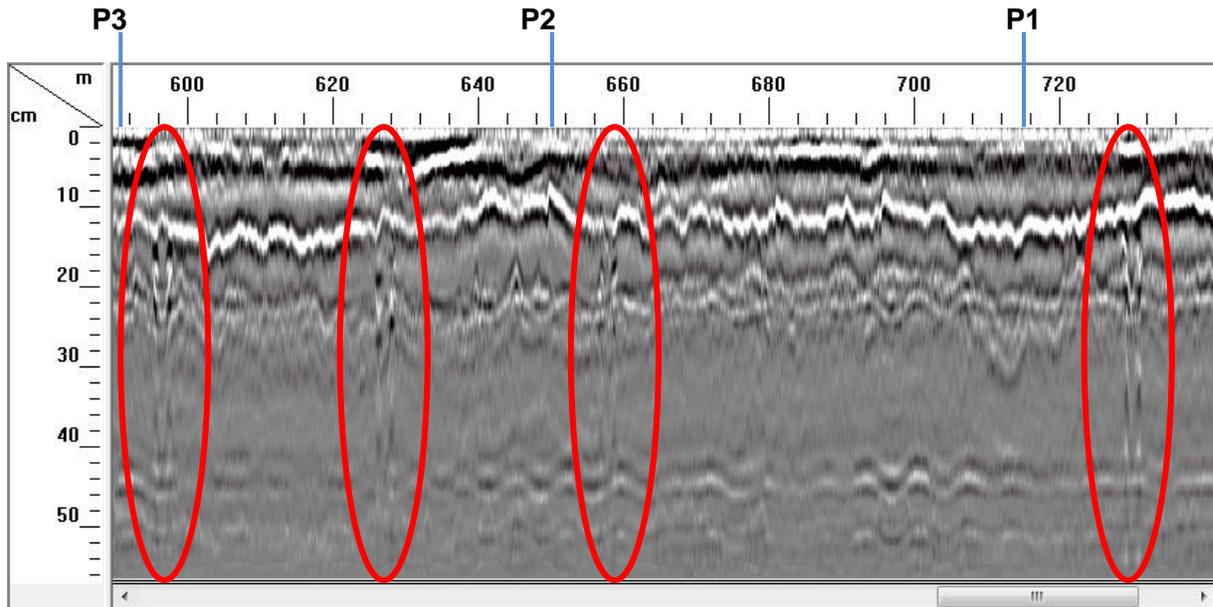
- iv. Tomando como punto de partida la margen derecha del puente (del lado de Nicoya), en la figura 51 se presenta la ubicación de juntas de construcción entre las pilas P1 y P3 detectadas por medio de la información adquirida a través del GPR. Estas juntas no reflejan ningún deterioro evidente hacia la superficie de rodamiento asfáltica, ni siquiera agrietamiento. Sin embargo, son zonas vulnerables al deterioro por lo que se recomienda su inspección periódica.

Figura 51: Ubicación de juntas constructivas.

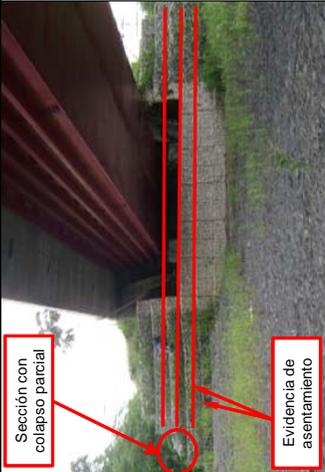
<p>Evidencia de asentamiento</p>

NOTA	Evidencia de asentamiento y colapso parcial en muro de gaviones, acceso noreste.	NOTA	Grieta en losa de concreto e inclinación en muro de gavión sobre muro de retención aguas abajo, acceso noreste.	NOTA	Deterioro del sistema de protección de pintura en anclajes de cables atramantados.	22	8
No.	22	No.	23	No.	24	Acceso 2	
<p>Zonas puntuales de corrosión, caso de base del alma de anclaje de cables atramantados.</p>

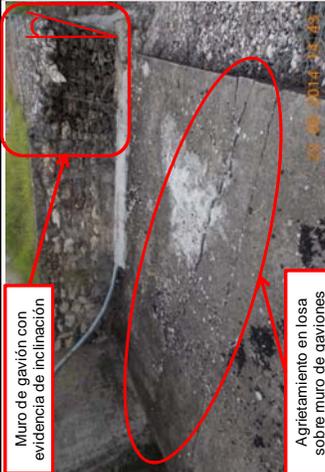
<p>Muro de gavión con evidencia de inclinación</p>

<p>Agrietamiento en losa sobre muro de gaviones</p>

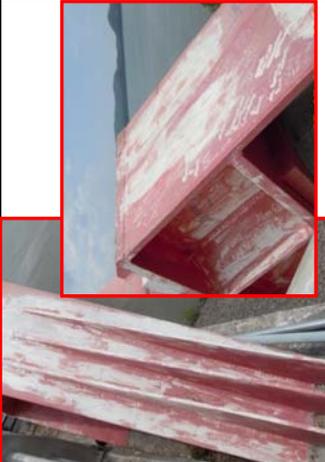
<p>Deterioro del sistema de protección de pintura en anclajes de cables atramantados.</p>

4.4. ANCLAJES DE ATRANTADOS	No está contemplado en el formulario	<p>Se observó deterioro del sistema de protección de pintura al punto de que en varias de los anclajes se había perdido la capa superficial color rojo (Ver figura 21). Según lo indicado en el documento "The Construction and Hand-Over of Puente La Amistad de Taiwan" (RSEA, 2003), el sistema de protección de pintura tenía una garantía de 10 años que ya venció y además no se le ha dado mantenimiento, por lo que es de esperar un aumento en el deterioro de las distintas capas componentes.</p> <p>Se accedió a la base de algunos anclajes eliminando el sedimento acumulado y se detectaron zonas puntuales de corrosión tanto en el alma del anclaje (Ver figura 23) como en el ala inferior (Ver figura 23).</p> <p>Se detectaron grietas en la base de los ductos de penetración de los anclajes-aguas abajo CIR, C2R, C3R, C2L, C1L y el ducto-aguas arriba CIR (Ver figura 24). Se determinó que eran grietas por fricción en la soldadura por medio del uso de líquidos penetrantes para descartar que el daño fuera sólo en la capa de pintura. (Ver figura 24).</p> <p>Se observó que la capucha protectora del ducto de penetración del anclaje CIR aguas abajo se había dañado. Además, se evidenció que varios de los anclajes habían perdido parte del sistema de protección contra la corrosión (grasa) de los bloques de anclaje de los cables. (Ver figura 25).</p> <p>Los muros de concreto reforzado de protección contra impactos vehiculares de los anclajes presentaban evidencia de deterioro, recubrimiento insuficiente y delaminación del acero de refuerzo (Ver figura 25).</p> <p>No se tuvo acceso a los anclajes ubicados en la parte superior del pylon P9.</p>

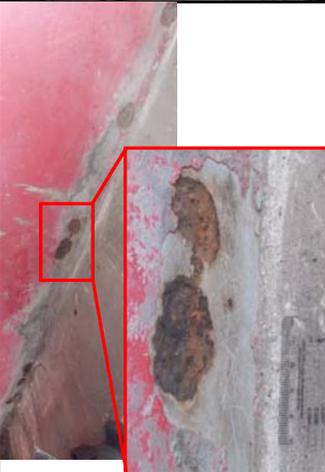
<p>Zonas puntuales de corrosión, caso de base del alma de anclaje de cables atramantados.</p>

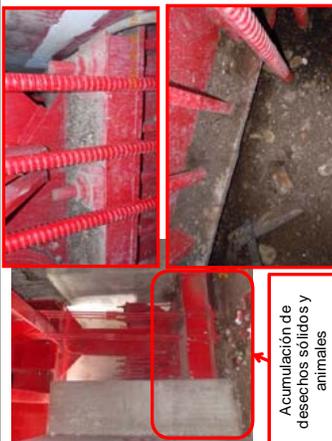
Cilindro de giro del péndulo

Acumulación de desechos sólidos y animales en apoyo tipo péndulo de bastión A2.		DIA		MES	AÑO	Zonas puntuales de corrosión en elementos críticos del apoyo.		DIA		MES	AÑO	NOTA		Evidencia de inclinación de apoyo tipo péndulo en bastión A2.		DIA		MES	AÑO

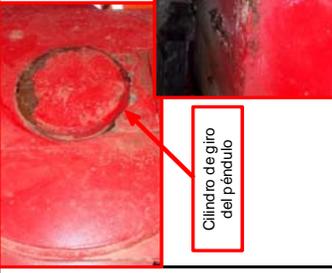
Vista inferior de la conexión entre el péndulo y viga principal

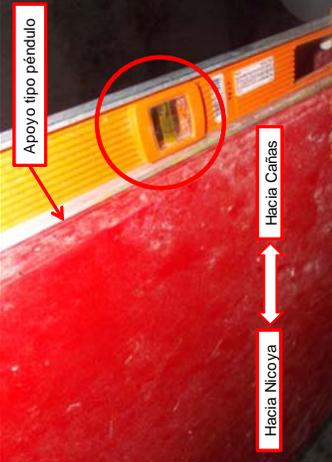
Apoyo tipo péndulo

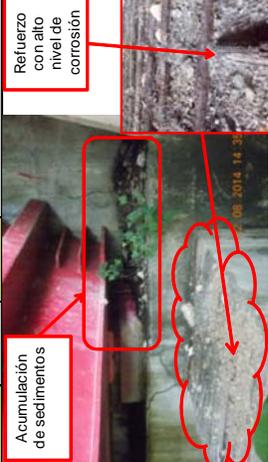
Reforzo con alto nivel de corrosión

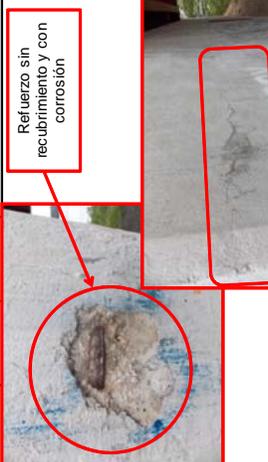
Evidencia de delaminación

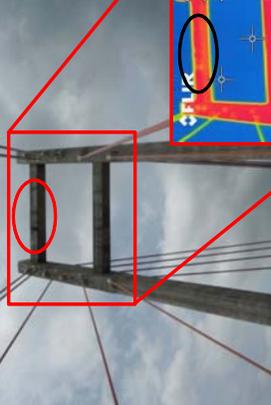
39		10		2000			
Evidencia de delaminación o vacíos en viga CBI (viga superior) de pilón P9.

40		22		8		2014	
Evidencia de delaminación o vacíos en viga CBI (viga superior) de pilón P9.

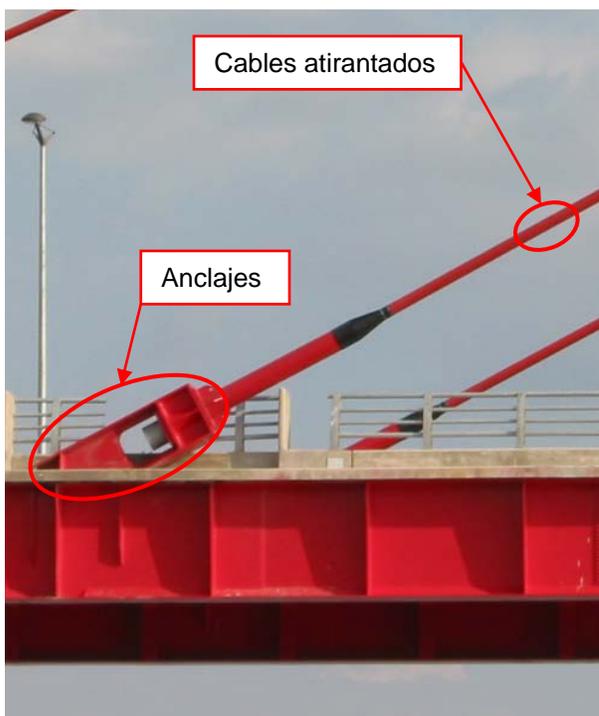
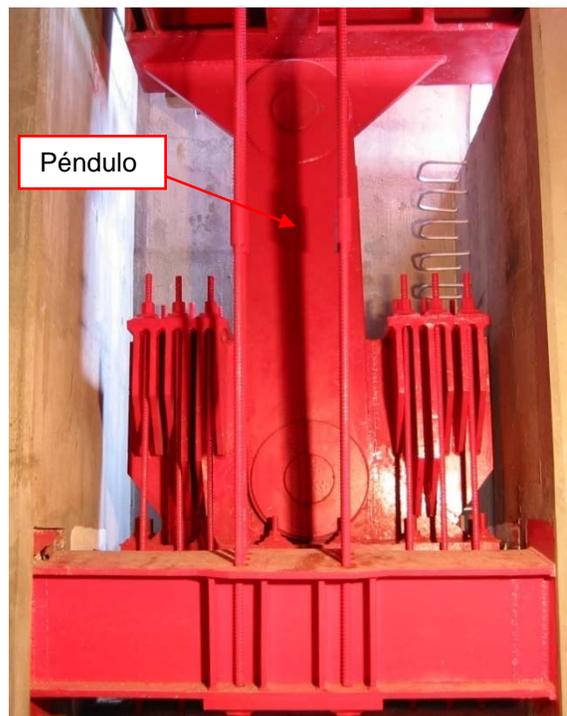
Figura E.2: Componentes críticos estructurales del puente atirantado: (a) Cables atirantados y anclajes; (b) Mecanismo contra extracción en bastión A2.

- i. Bajo la premisa de garantizar la capacidad de soporte de los cables atirantados, y que estos cumplan con el requisito esencial de evitar la falla debido al exceso de carga durante su vida útil, es recomendable planificar un sistema de monitoreo para observar las distintas respuestas de los cables ante la acción de cargas como

- ii. Ante la acción de cargas incluido el viento, la vibración de los cables atirantados podría producir el fenómeno de fatiga en los torones de acero o generar grietas en la zona de los anclajes. Por lo tanto, se recomienda instalar galgas extensiométricas para monitorear el nivel de esfuerzos a los que se encuentran sometidos los asientos de los anclajes (Ver figura E.2(a)).
- iii. En el bastión A2 están instalados péndulos para evitar que la superestructura se suspenda en el aire debido a la tensión a la que está sometida. Para monitorear sus niveles de esfuerzos también se recomienda colocar galgas extensiométricas en estos lugares (Ver figura E.2(b)).
