CONVENIO
CONSEJO NACIONAL DE VIALIDAD
UNIVERSIDAD DE COSTA RICA

**PROGRAMA DE MANTENIMIENTO
RUTINARIO DE CARRETERAS**

**INFORME DE AUDITORIA
PLANTA COMESA - VIRILLA
15 FEBRERO, 2000**

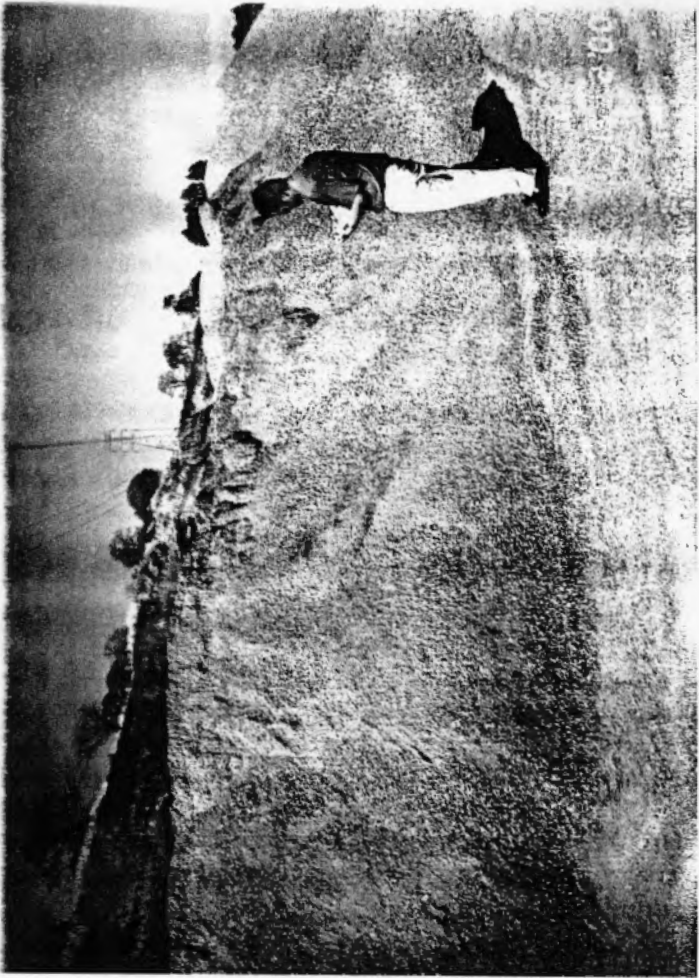
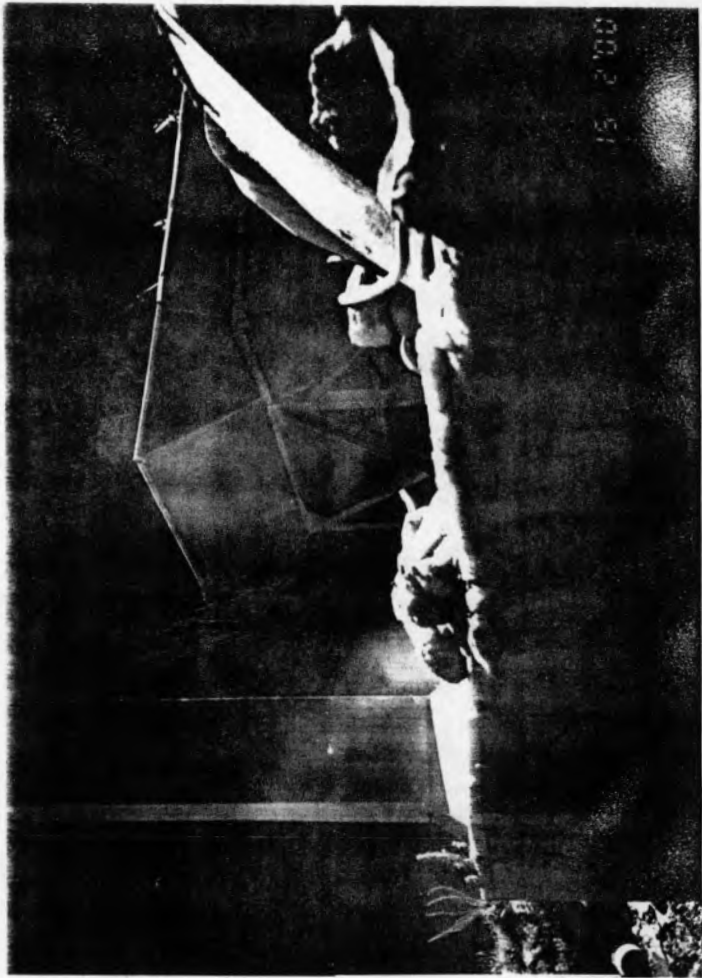
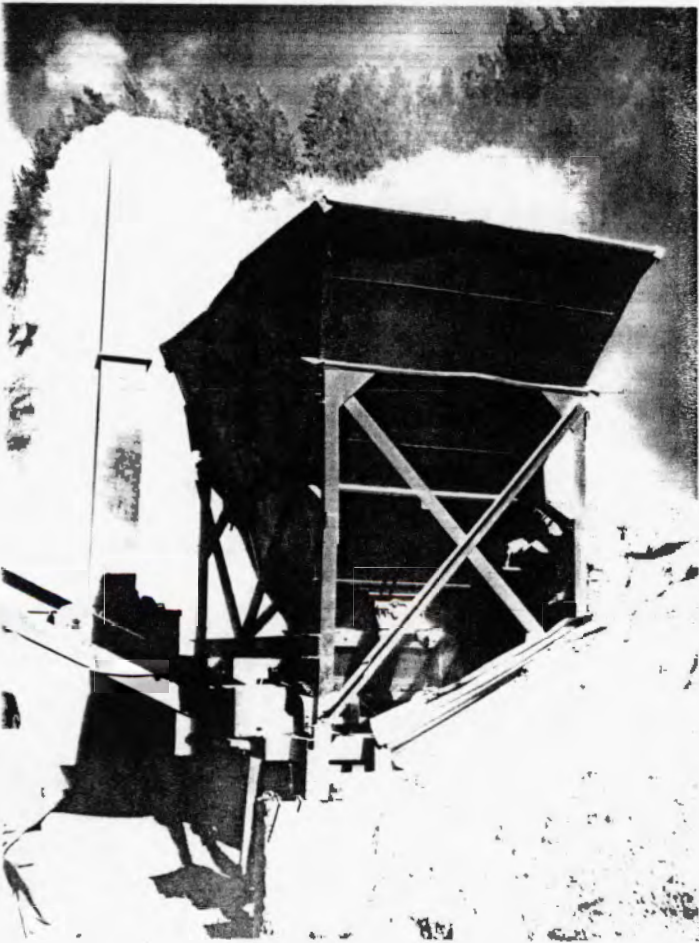
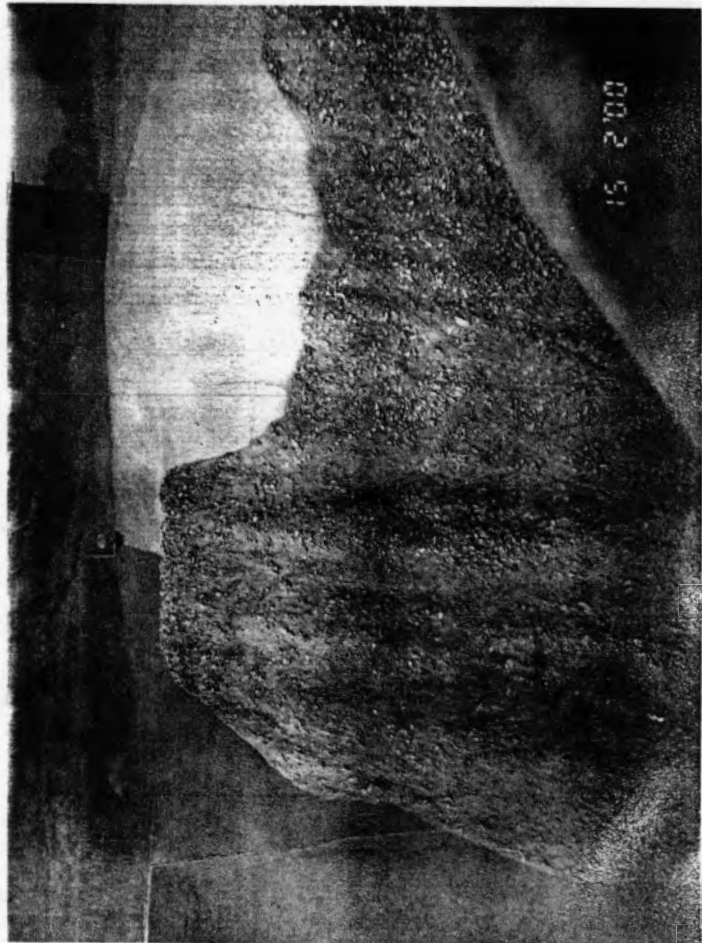
La salida de sobre-tamaños de agregados al dosificar en el mezclador, también deja salir mucho polvo junto con el agregado de mayor tamaño (ver el detalle en fotografía adjunta). Aparentemente el colector de polvo no logra extraer todos los finos que se introducen en el sistema. Este sistema colector de finos tiene dos fugas importantes que lanzan polvo al aire.

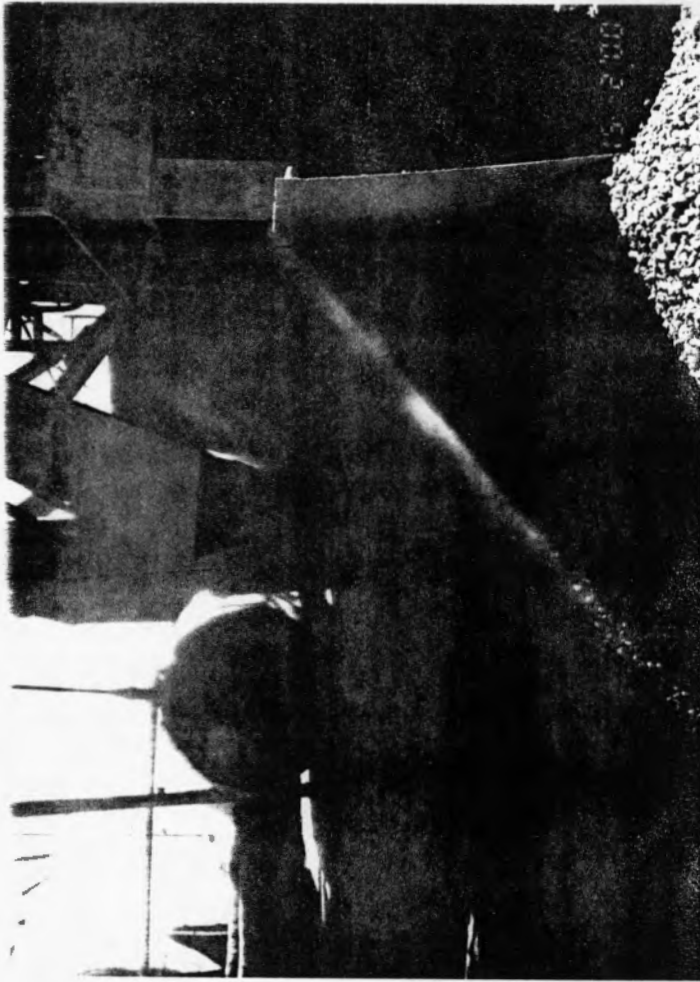
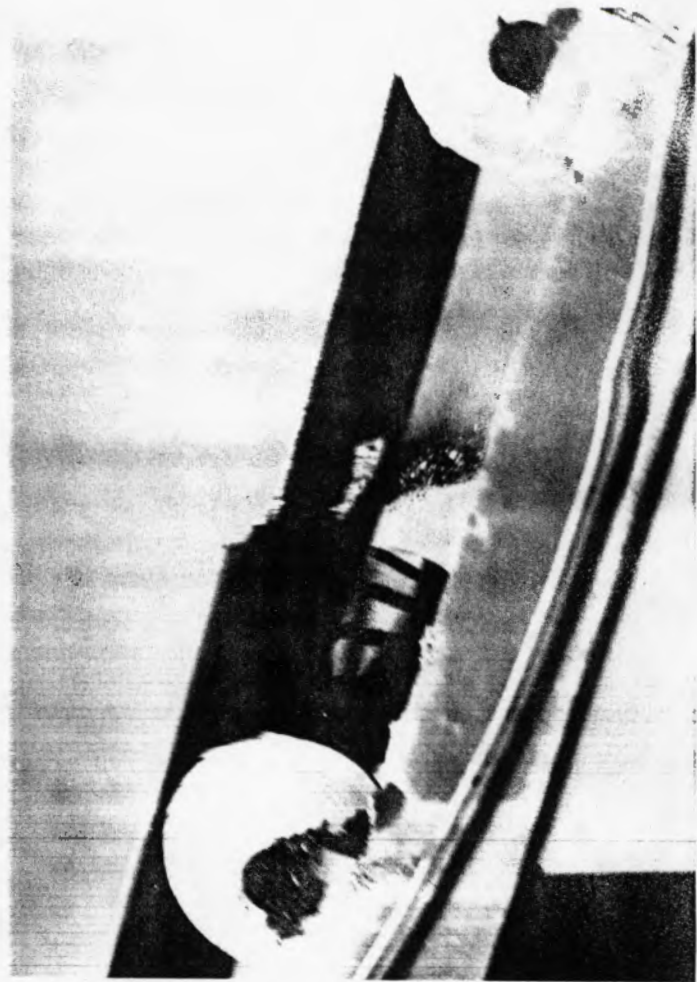
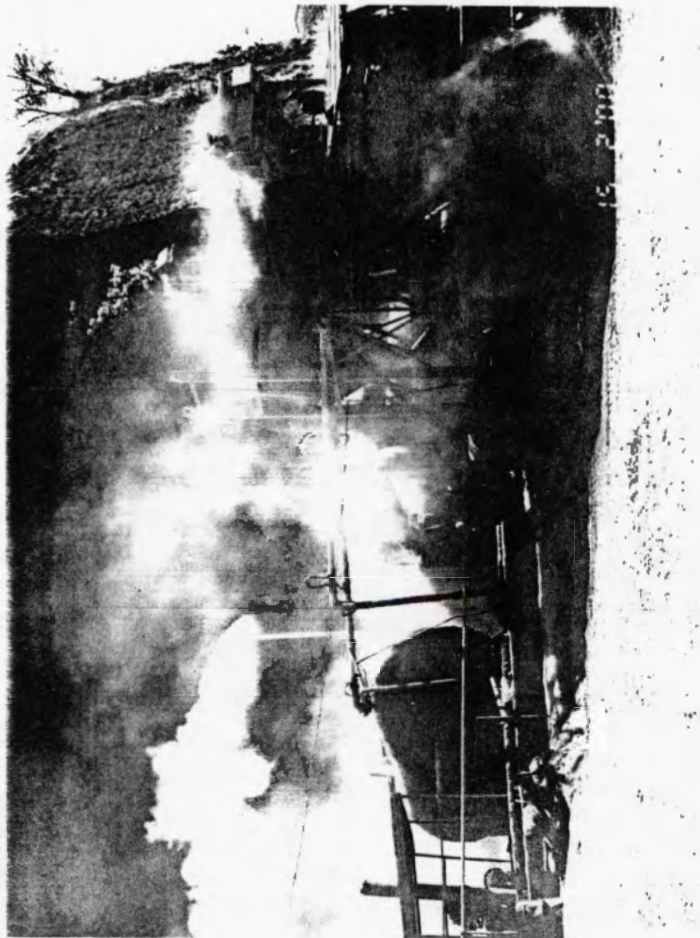
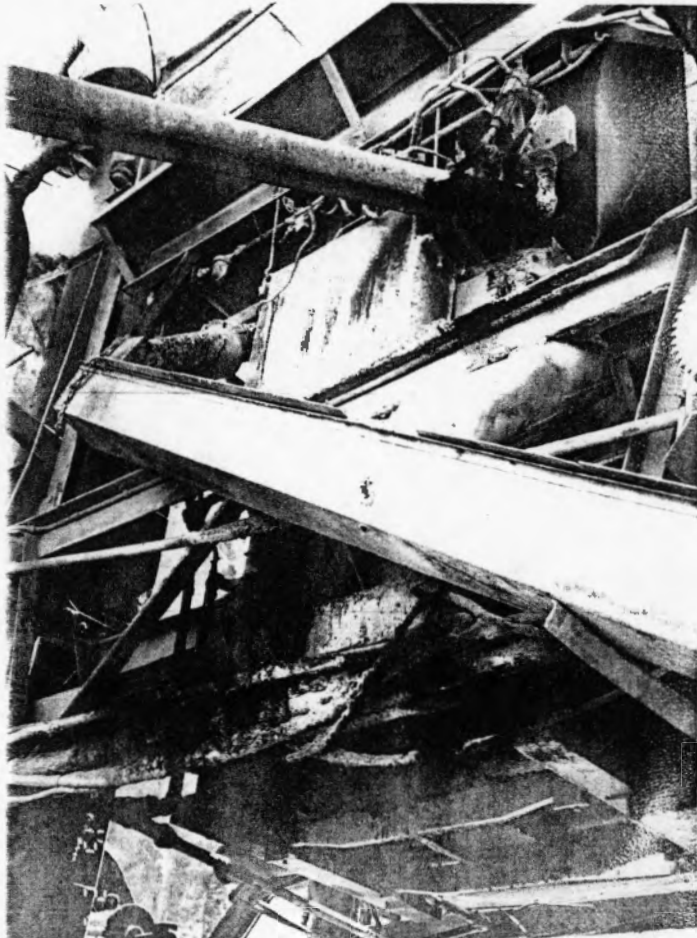
Toda la planta se muestra sucia y llena de polvo lo cual hace evidente un deficiente manejo del mantenimiento preventivo (Observar el detalle en fotografías adjuntas).
