**LM-PI-GM-INF-02-2019**

# INFORME DE INSPECCIÓN Y EVALUACIÓN DE LOS PUENTES EN EL CANTÓN DE VALVERDE VEGA

Unidad de Gestión Municipal

San José, Costa Rica  
Febrero 2019

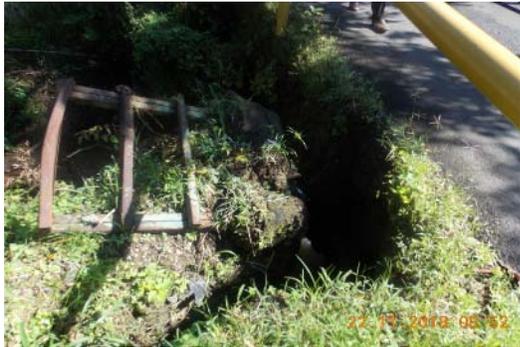
<p>El muro de gaviones ubicado en el acceso sur presenta una colapso parcial.</p>	<p>Falla parcial del muro de gaviones ha generado un deslizamiento en el acceso del puente</p>	<p>Pérdida del relleno de aproximación y acceso al puente</p>	<p>Realizar obras de retención desde el bastión del puente hasta el entronque con el Río Trojas, pues toda la zona se aprecia inestable, el muro de gaviones existente ha sufrido deformaciones y desplazamientos.</p>

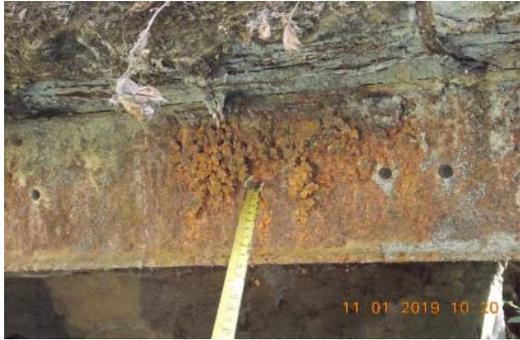
<p>Vigas principales presentan oxidación y corrosión con pérdida de sección y delaminación.</p>	<p>Oxidación y corrosión de vigas de acero con pérdida de sección, daños en acero de refuerzo</p>	<p>Fractura de vigas por fatiga y pérdida de sección para soportar esfuerzos de tensión-compresión</p>	<p>Realizar una limpieza profunda para retirar el óxido, una vez realizado esto se debe revisar detenidamente si existen fracturas en las vigas, de ser así de deben colocar refuerzos estructurales o considerar la sustitución de estas vigas.</p>

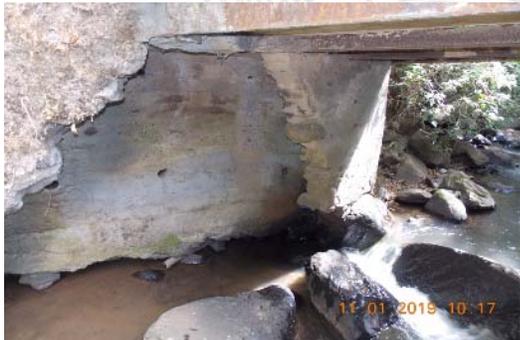
<p>Socavación grave de fundación de bastiones y relleno de aproximación.</p>	<p>Bastiones antiguos generan obstrucción y turbulencias que favorecen la socavación</p>	<p>La pérdida de soporte en las fundaciones del puente puede generar volcamientos o deslizamientos de los bastiones.</p>	<p>Ejecutar obras de protección de las fundaciones, demoler los bastiones antiguos. Los mismos reducen la capacidad hidráulica y generar vórtices de socavación.</p>

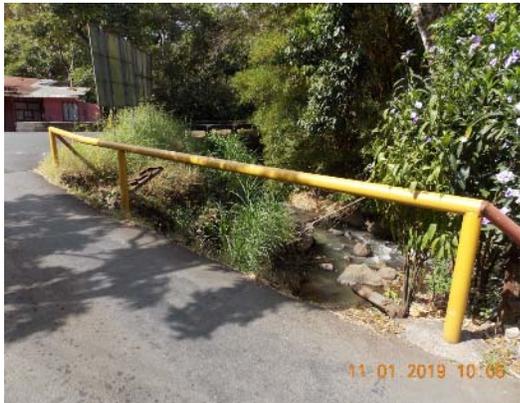
<p>Las barandas del puente en el sector aguas abajo no presentan suficientes postes para impedir el paso de un vehículo liviano, motocicleta o bicicleta hacia el cauce de la quebrada.</p>	<p>Barandas no cuentan con suficientes postes para evitar una caída hacia el cauce.</p>	<p>El espacio abierto permitiría la caída de un usuario (motociclista, ciclista, peatón) hacia el cauce.</p>	<p>Colocar una mayor cantidad de postes de soporte y un elemento metálico transversal adicional a la mitad de la altura.</p>
---	---	--	--

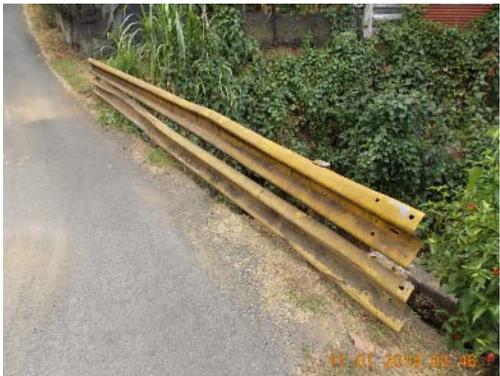
<p>Ambas barandas muestran signos de impactos por parte de los vehículos.</p>	<p>Las barandas muestran señas de impactos, el alineamiento del puente con una curva cerrada y el ancho del mismo favorecen la ocurrencia de estos golpes.</p>	<p>Alineamiento del puente favorece impactos contra las barandas.</p>	<p>Colocar sistemas de canalización en ambos accesos y mejorar el señalamiento vial.</p>

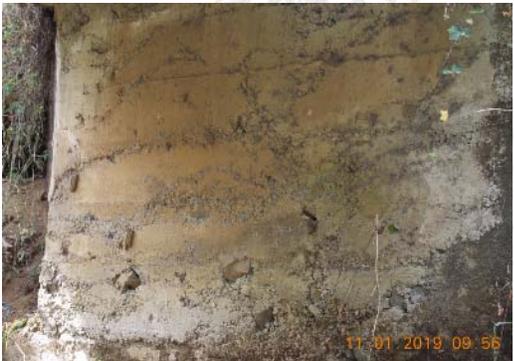
<p>Múltiples nidos de piedra en caras de ambos bastiones.</p>	<p>Se identifican múltiples nidos de piedra en los cuerpos principales de los bastiones</p>	<p>Esta condición favorece la introducción de humedad a lo interno del concreto</p>	<p>Realizar un sello de superficie con epóxico que permita sellar los agujeros e impida el paso de la humedad.</p>

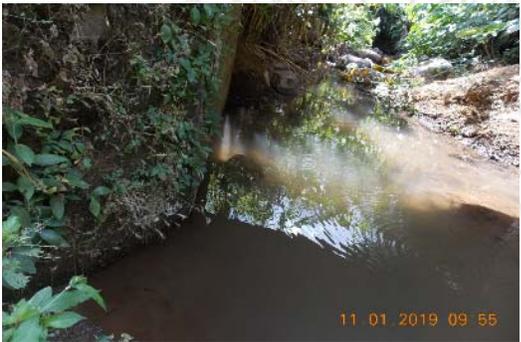
<p>Socavación en bastión de margen izquierda</p>	<p>Existen inicios de socavación en el bastión de la margen izquierda.</p>	<p>Se podría estar dando pérdida de material de soporte del bastión.</p>	<p>Realizar una obra de protección de esta fundación (colocando rocas, concreto u otro material de relleno).</p>

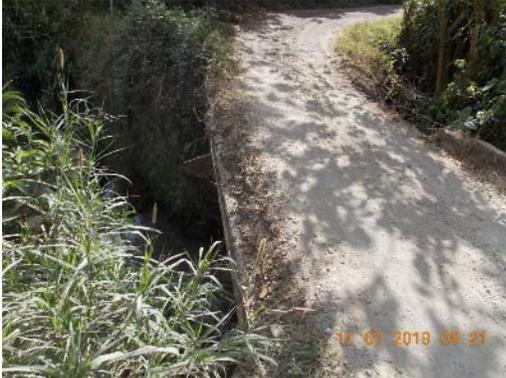
<p>Sobrecapa de lastre y ausencia de barandas.</p>	<p>Se identifica una capa de lastre de al menos 25cm sobre la losa del puente.</p>	<p>La capa de lastre sobre el puente genera un peso adicional considerable.</p>	<p>Es necesario retirar el material de sobrecapa, se recomienda además colocar una superficie pavimentada en los accesos del puente para evitar el arrastre de lastre hacia la losa.</p>

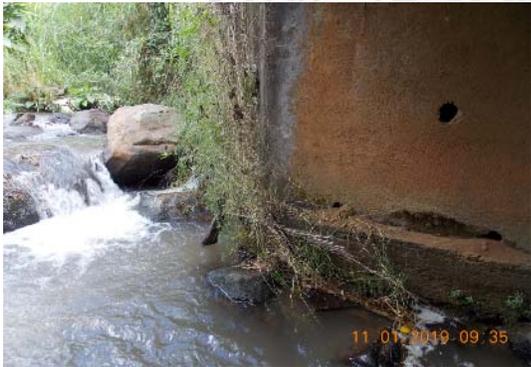
<p>Socavación inicial en bastión de margen izquierda.</p>	<p>En el bastión de la margen izquierda existe inicio de socavación.</p>	<p>Se ha iniciado un proceso de pérdida de material de soporte de este bastión.</p>	<p>Construir una obra de protección contra la socavación en este punto.</p>

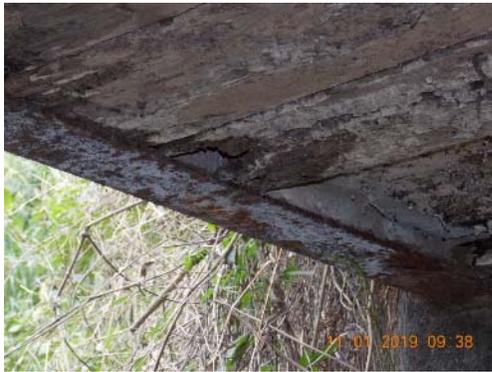
<p>Oxidación y corrosión inicial de vigas principales.</p>	<p>Las vigas del puente presentan oxidación y corrosión inicial (aún sin delaminación) por lo que requieren de un mantenimiento inmediato.</p> <p>No fue posible inspeccionar la losa en su cara inferior por la presencia de formaleta en mal estado.</p>	<p>Las vigas presentan daños iniciales de corrosión, con lo que en un corto plazo se podría dar el proceso de reducción de sección transversal.</p>	<p>Aplicar una limpieza que retire el óxido y permita observar si existen agrietamientos por fatiga (en tal caso se requerirá un reforzamiento de las vigas). Aplicar posteriormente un sistema de protección contra la oxidación.</p>
--	--	---	--

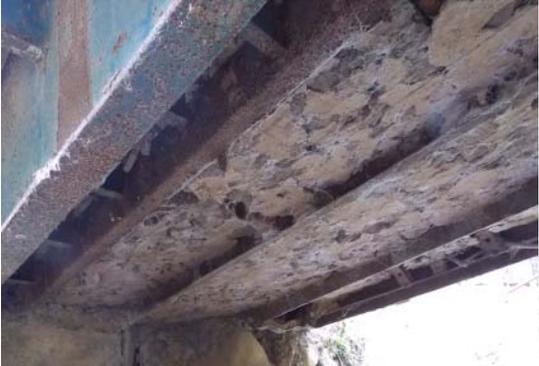
<p>Superestructura a partir de chasis de camión ya presenta daños por oxidación y corrosión.</p>	<p>La superestructura está formada por un chasis, el mismo presenta oxidación y daños por corrosión.</p>	<p>Al no tener una estructura de soporte formal está expuesta a sufrir graves daños en un sismo o una sobrecarga vial.</p>	<p>Reconstruir la superestructura.</p>

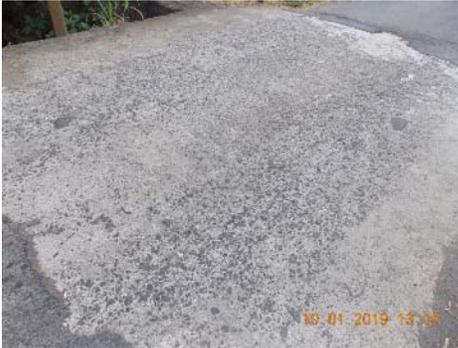
<p>Desgaste en superficie de ruedo y agregado expuesto.</p>	<p>La superficie de ruedo se muestra con desgaste superficial y agregados expuestos. La sobrecapa de asfalto añade peso a la estructura</p>	<p>El desgaste superficial expone los agregados y permite el paso de humedad a lo interno de la losa.</p>	<p>No colocar capas de asfalto adicionales. La reconstrucción de esta estructura solventaría esta deficiencia.</p>

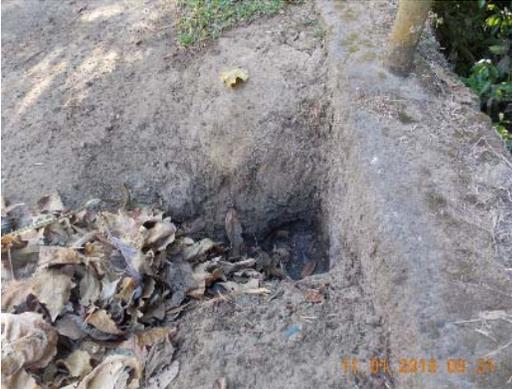
<p>Sobrecapa de lastre y sobrelosa de concreto existente.</p>	<p>Existe una sobrecapa de lastre y una sobrelosa de concreto a la cual no se tiene acceso para inspección.</p>	<p>La sobrecapa de lastre y de concreto añaden peso adicional a la estructura.</p>	<p>Retirar, al menos, la capa de lastre, reparar los drenajes que se encuentran obstruidos.</p>

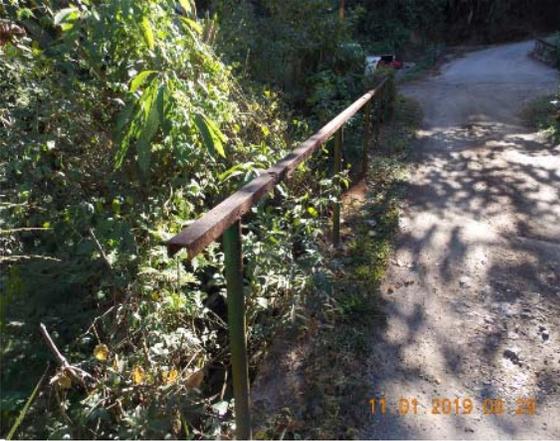
<p>Barandas del puente inadecuadas.</p>	<p>La baranda existente no se considera adecuada para soportar impactos vehiculares de forma segura, el puente carece de señalización.</p>	<p>Las barandas son muy débiles y no se cuenta con canalizadores en los accesos. La caída al cauce es de aproximadamente 9,5m.</p>	<p>Colocar barandas nuevas y canalizadores en los accesos. Colocar señales de advertencia y de tipo Ceda.</p>

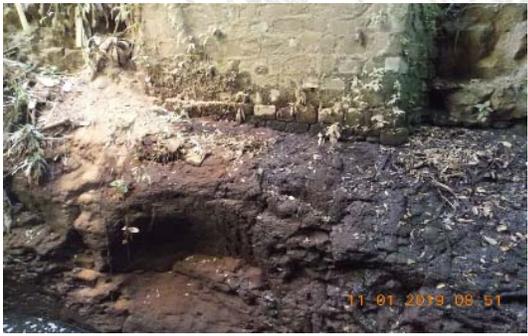
<p>Degradación de canal y socavación no ha afectado aún la zona de apoyo de los bastiones.</p>	<p>Se identifica una socavación y degradación del canal considerable en el puente, sin embargo la misma no ha afectado aún la zona de apoyo de los bastiones.</p>	<p>Si la socavación avanzara más hacia la zona de cimentación es posible que el puente tenga desplazamientos e incluso podría perder su estabilidad.</p>	<p>Monitorear cada 6 meses si existe algún avance en la socavación. En caso de que la misma afecte la zona de cimentación del arco se deben construir obras de protección.</p>

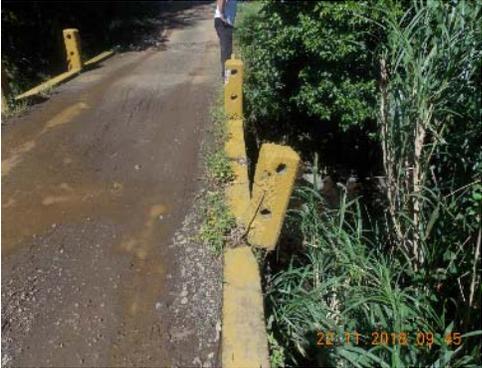
<p>Ausencia de barandas, columnas en mal estado.</p>	<p>Barandas faltantes y deformación de columnas de soporte.</p>	<p>Al no tener barandas se expone a los usuarios a una caída al cauce.</p>	<p>El mal estado de algunas columnas justificaría una reconstrucción total de las barandas (aún si se decide reconstruir el puente).</p> <p>Es necesario colocar canalizadores en los accesos.</p>

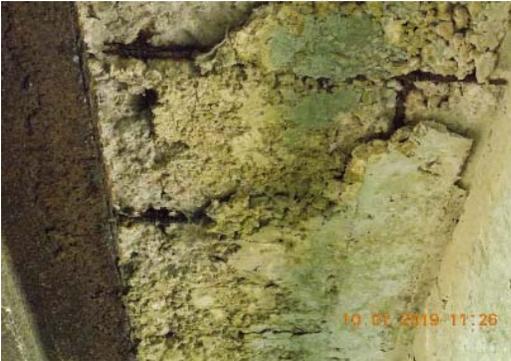
<p>Nidos de piedra y concreto desprendido en losa.</p>	<p>Losa inferior con nidos de piedra, descascaramiento y acero expuesto.</p>	<p>La exposición del acero y las condiciones identificadas en campo justifican su reconstrucción, varillas no garantizan soporte adecuado.</p>	<p>Reconstrucción de la superestructura.</p>

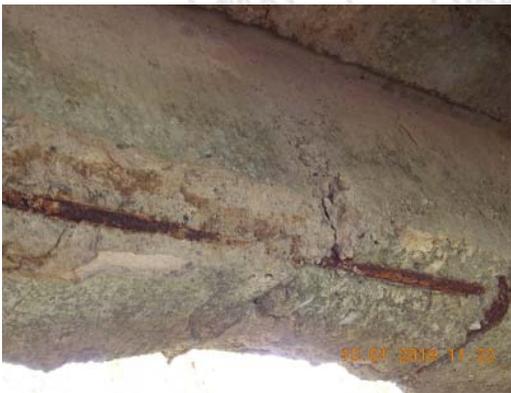
<p>Problemas graves en vigas de concreto reforzado.</p>	<p>Vigas de concreto fracturado, acero expuesto con corrosión y delaminación severa.</p>	<p>Partes del concreto se desprende con la mano, el acero está delaminado y no garantiza capacidad de soportar tensión.</p> <p>Es posible una fractura de estos elementos ante una carga de un vehículo pesado.</p>	<p>Reconstrucción de la superestructura.</p>

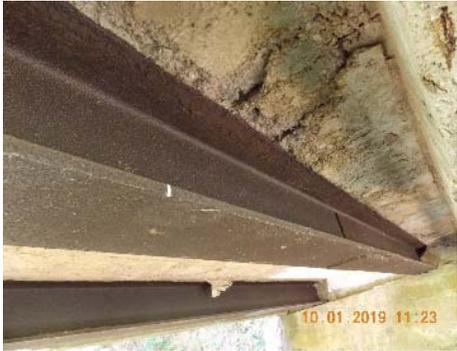
<p>Daños en vigas principales de acero.</p>	<p>Vigas de acero con oxidación y corrosión con pérdida de sección.</p>	<p>El proceso de corrosión ha iniciado la delaminación del acero, con lo que poco a poco se va perdiendo capacidad de soporte.</p>	<p>Reconstrucción de la superestructura.</p>

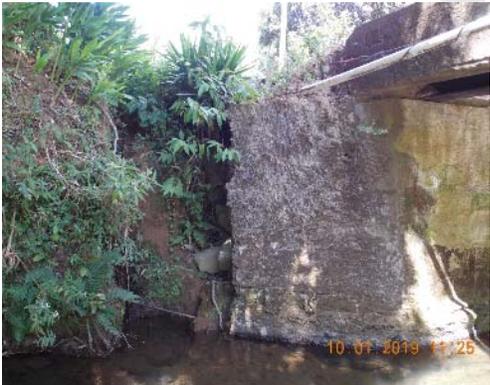
<p>Problemas de inestabilidad en aletón y bastión.</p>	<p>Socavación de aletón y bastión de margen izquierda.</p>	<p>La socavación ha afectado el ancho de acceso. La socavación ha afectado la zona de soporte tanto del aletón como del bastión.</p>	<p>Se deben realizar obras de protección para evitar el avance de la socavación, es necesario extender el aletón y rellenar la zona falseada.</p>

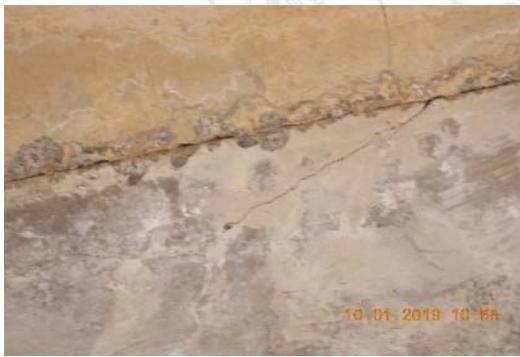
<p>Agrietamientos menores en loseta.</p>	<p>Este daño se identificó en una losa, sin extensión a la zona superior.</p>	<p>Es posible que este daño haya sido generado durante el proceso constructivo.</p>	<p>Revisar cada 6 meses si este agrietamiento se extiende, de ser así, realizar una reparación local utilizando epóxico adhesivo para asegurar la protección del acero interno.</p>

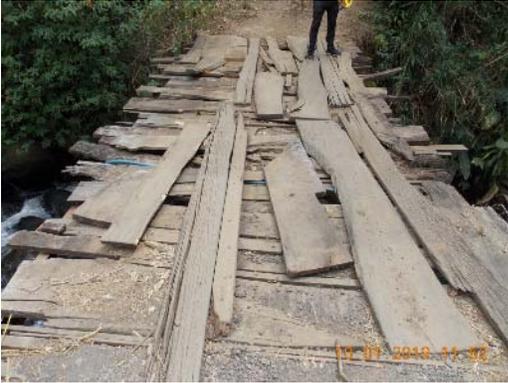
<p data-bbox="269 804 631 831">Daños graves en superestructura.</p>	<p data-bbox="743 422 998 579">El puente no cuenta con las condiciones mínimas para el tránsito vehicular o peatonal.</p>	<p data-bbox="1011 422 1256 485">Falla inminente de la superestructura.</p>	<p data-bbox="1269 422 1534 485">Reconstrucción del puente.</p>

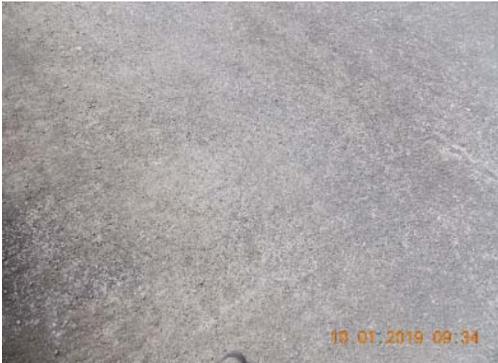
<p>Daños en superficie de ruedo y losa.</p>	<p>Superficie de ruedo con desgaste, agregado expuesto y grietas menores.</p> <p>Grietas de contracción en zona inferior de losa</p>	<p>De continuar los agrietamientos es posible que la humedad genere daños en el acero interno.</p>	<p>Valorar la posibilidad de colocar un sello asfáltico superficial para evitar la infiltración de aguas.</p>

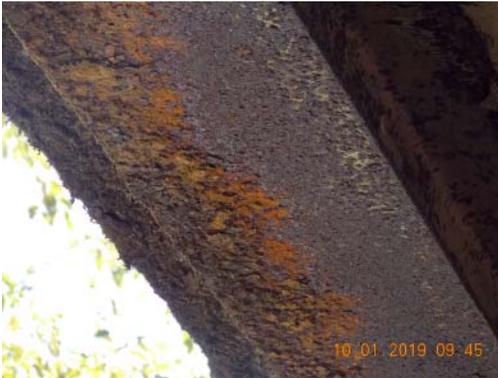
<p>Daños en vigas principales.</p>	<p>Vigas con oxidación y corrosión con descascaramiento y pérdida de sección.</p>	<p>La pérdida de sección restaría capacidad de soporte a las vigas principales.</p>	<p>Realizar una limpieza y remoción de oxidación, revisar si existe la presencia de delaminaciones o agrietamientos. En caso de ser así, colocar refuerzos estructurales para asegurar la capacidad de soporte de las vigas. Aplicar sistema de protección.</p>

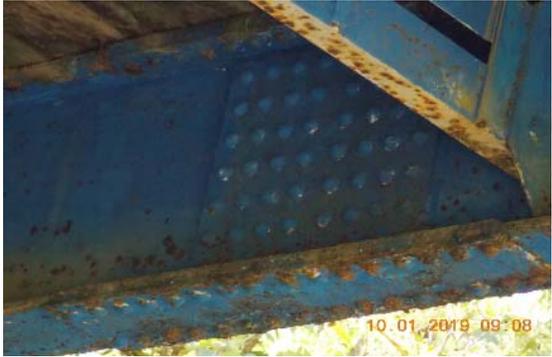
<p>10.01.2019 09:08</p> <p>Vigas con inicios de corrosión y oxidación.</p>	<p>Las zonas de unión entre vigas presentan la mayor acumulación de oxidación e inicios de corrosión.</p>	<p>Estas uniones son particularmente sensibles al daño por fatiga, por lo cual son los lugares donde debe de evitarse la presencia de óxido.</p>	<p>Realizar una limpieza profunda y remover la oxidación. Revisar detenidamente si existen agrietamientos en la zona pernada, de ser así se deben sustituir los pernos dañados.</p>

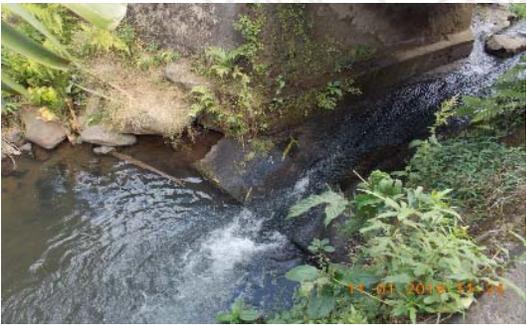
<p>Poza de socavación a la salida de la alcantarilla.</p>	<p>Esta poza coincide con una zona de deslizamiento en la margen derecha.</p>	<p>Si no se realizan obras de mitigación del daño por erosión es posible que el deslizamiento se agrave en un corto plazo.</p>	<p>Rellenar la poza de erosión para evitar mayores efectos. Se recomienda emplear rocas de diámetro mayor de 40cm, para evitar efectos de arrastre.</p>

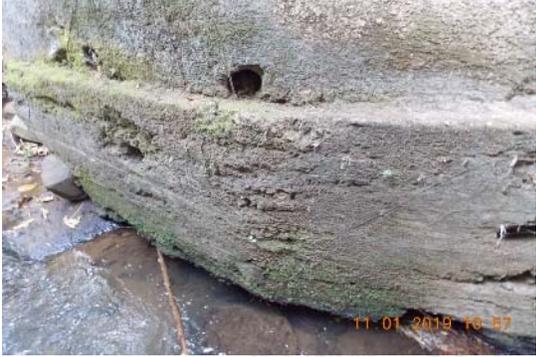
<p>Socavación de fundaciones.</p>	<p>Ambos bastiones de este paso de aguas presentan socavación local por debajo de la fundación.</p>	<p>De no atenderse se podría dar un volcamiento o deslizamiento del bastión.</p>	<p>Construir obras de protección y relleno de la zona afectada en ambos bastiones (valorar construir una losa que proteja el fondo de la alcantarilla).</p>

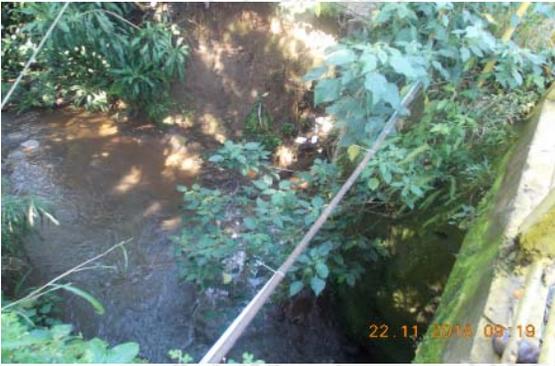
<p>Deslizamiento a la salida afecta propiedad cercana.</p>	<p>El deslizamiento ya afecta la propiedad, pero de no atenderse pone en riesgo el relleno de aproximación.</p>	<p>Se corre el riesgo de que se pierda el acceso y por consiguiente el paso por esta vía.</p>	<p>Evaluar la condición del sitio para determinar el tipo de obra de retención que debe construirse.</p>

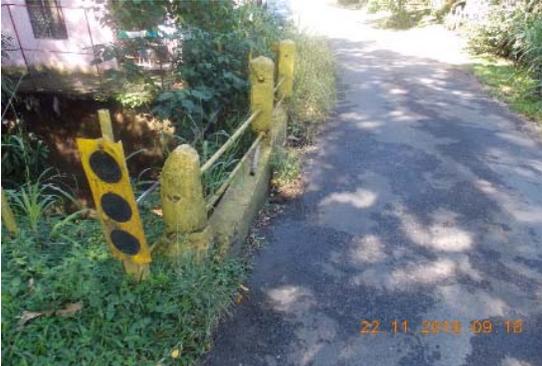
<p>Barandas en mal estado, requiere pasarela peatonal.</p>	<p>Las barandas están fracturadas y no ofrecen la resistencia necesaria para brindar seguridad.</p>	<p>El sitio no ofrece condiciones mínimas para evitar la caída de un vehículo al cauce.</p> <p>Los peatones se exponen a un atropello al no contar con una estructura separada de paso.</p>	<p>Reconstruir la baranda.</p> <p>Gestionar la construcción de un paso peatonal independiente.</p>

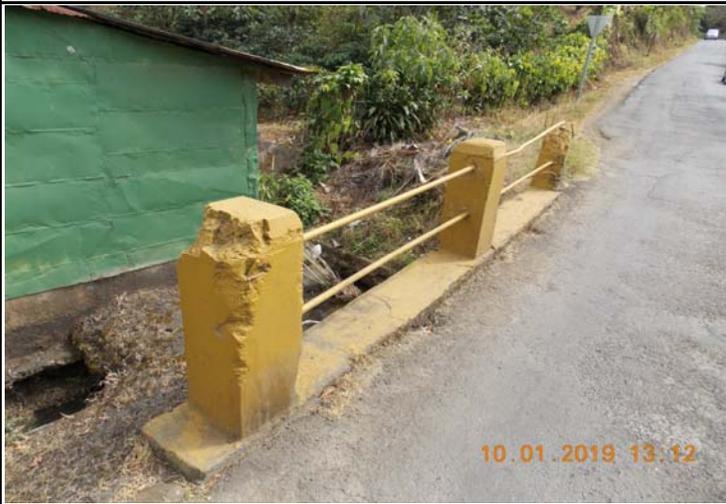
N° 1 Barandas requieren reparación y extensiones en los accesos

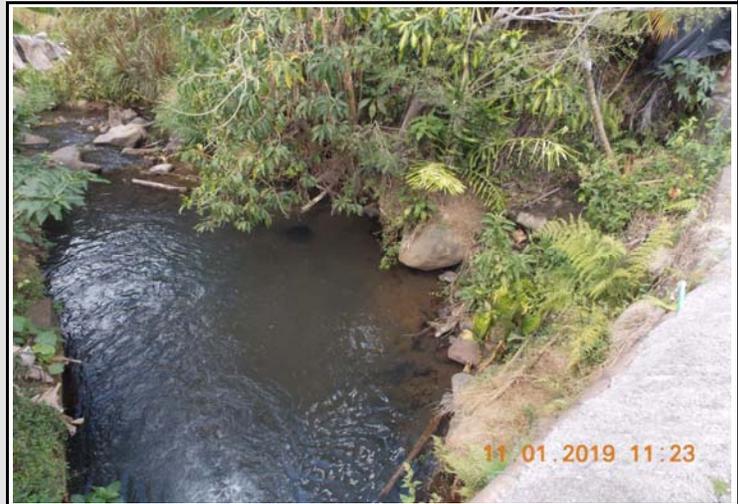
N° 2 Poza de erosión puede afectar talud cercano

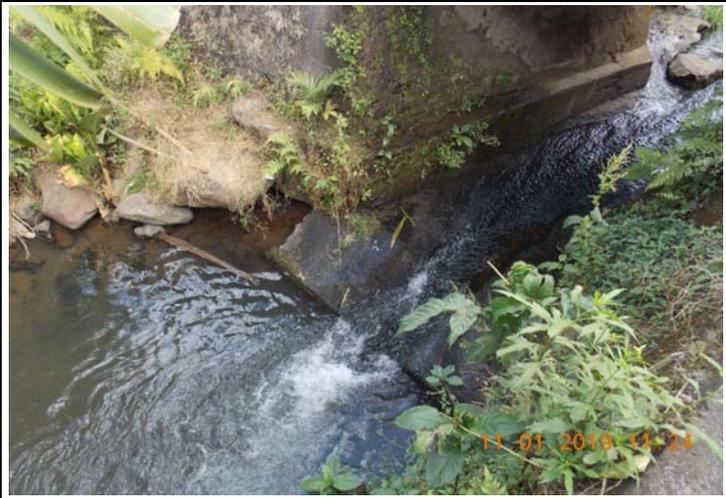
N° 3 Socavación a la salida de la alcantarilla

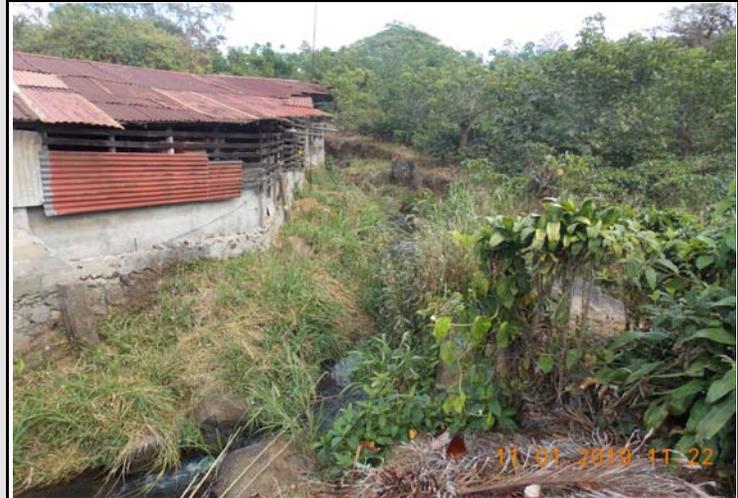
N° 4 Viviendas cercanas invaden zona de protección

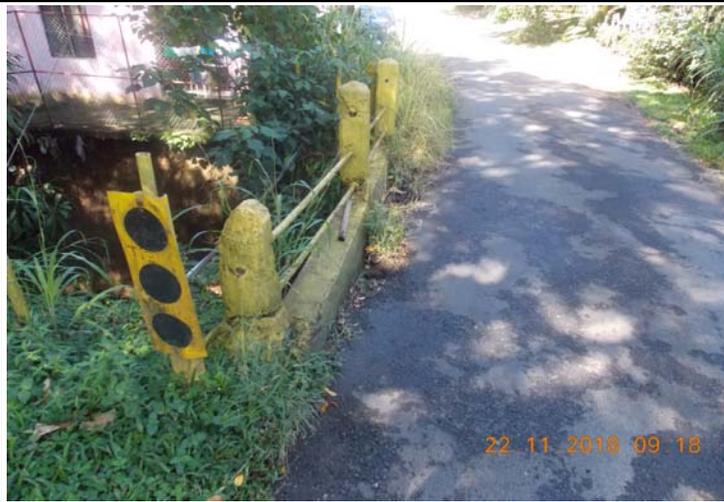
N° 1 Barandas en mal estado

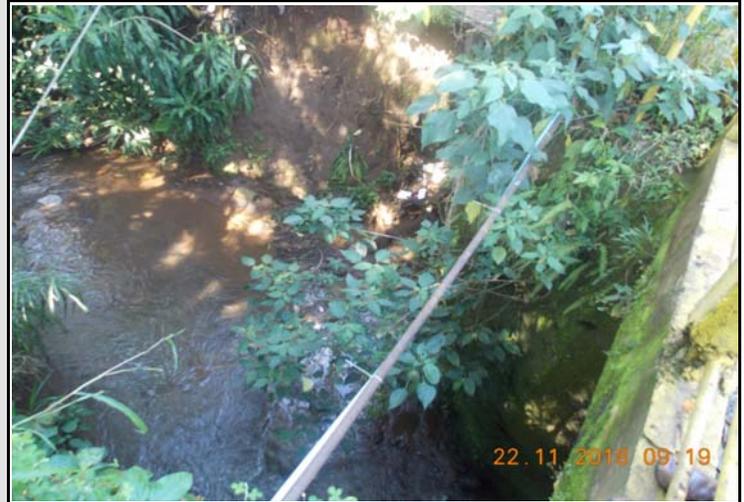
N° 2 Deslizamiento a la salida afecta propiedad cercana
