LABORATORIO NACIONAL
DE MATERIALES Y MODELOS ESTRUCTURALES

LM-PI-GM-INF-04-2019

INFORME DE INSPECCIÓN Y EVALUACIÓN DE LOS PUENTES EN EL CANTÓN DE MONTES DE OCA

Agosto 2019

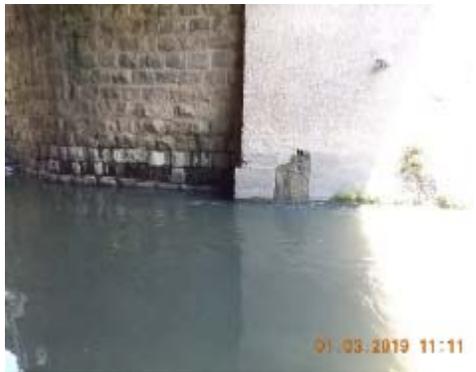
<p>Se identifica una posible socavación en el bastión Norte.</p>	<p>Es posible que se esté dando un proceso de socavación en este bastión.</p>	<p>Si la socavación ha avanzado por debajo del nivel de cimentación, puede generarse un problema con el bastión por desplazamiento.</p>	<p>Restituir el material perdido y construir una obra de protección.</p>

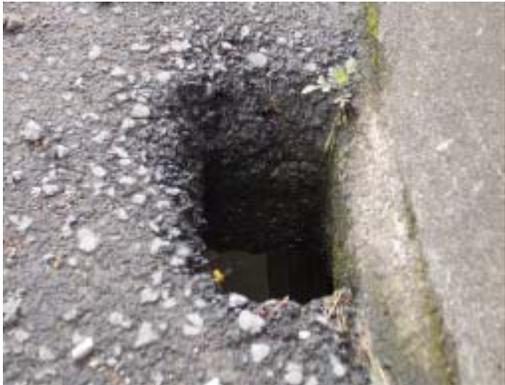
<p>Sobrecapa de asfalto de al menos 8cm en el puente.</p>	<p>Existe una sobrecapa de asfalto en puente.</p>	<p>Esta sobrecapa asfáltica genera una carga permanente adicional, no contemplada en el diseño original del puente, reduciendo su capacidad de soporte.</p>	<p>No colocar capas adicionales de mezcla asfáltica sobre el puente.</p>

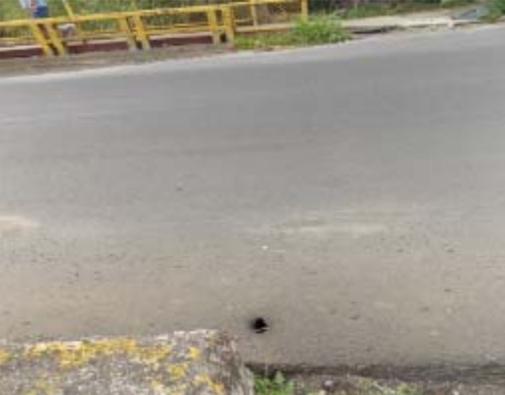
<p>Juntas de expansión obstruidas con mezcla asfáltica.</p>	<p>Las juntas de expansión están obstruidas con mezcla asfáltica.</p>	<p>Se tiene una restricción a los movimientos del puente y esto puede generar sobreesfuerzos en otras zonas de la superestructura.</p>	<p>Realizar reparaciones puntuales en las juntas colocando material elastomérico entre la losa y los bastiones.</p>
