Informe Final LM-PI-AT-120-2018

Evaluación de la calidad de la mezcla asfáltica y el desempeño del pavimento del proyecto: Estudios previos, diseño y construcción de la Ruta Nacional N° 257 - Acceso a la terminal de contenedores de Moín

INFORME DE AUDITORÍA TÉCNICA EXTERNA

Evaluación de la calidad de la mezcla asfáltica y desempeño del proyecto: Estudios previos, diseño y construcción de la Ruta Nacional N° 257, Acceso a la terminal de contenedores de Moín

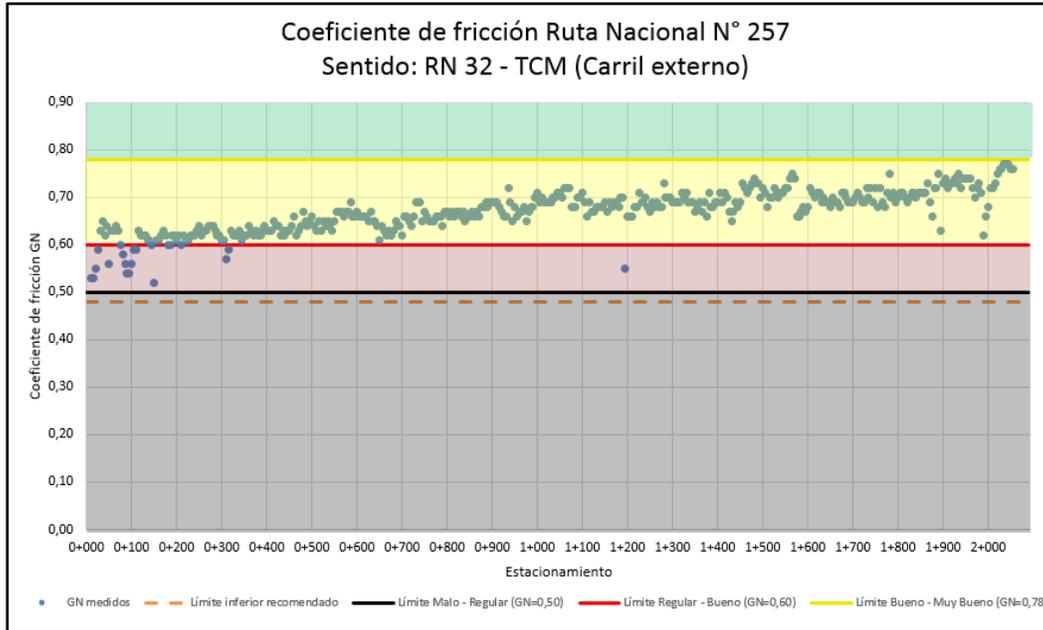
Figura 10. Variación del coeficiente de fricción. Sentido: Ruta Nacional N° 32 – Terminal de contenedores de Moín. Carril externo. Fecha de ensayo: 06/08/2018. Fuente: Informe de ensayo I-1021-18, LanammeUCR.

En el carril externo, sentido Ruta Nacional N° 32 – Terminal de contenedores de Moín, de la Ruta Nacional N° 257, ninguno de los tramos de 5 m evaluados tiene un coeficiente de fricción menor al valor límite de 0,48 (ver Figura 10). De los tramos evaluados, la gran mayoría se encuentran en condición buena (94,88%) y sólo un 5,12% de estos se encuentran en condición regular (ver Tabla 30). La Figura 11 muestra la distribución porcentual de la condición de la ruta según su coeficiente de fricción (GN) para este carril.

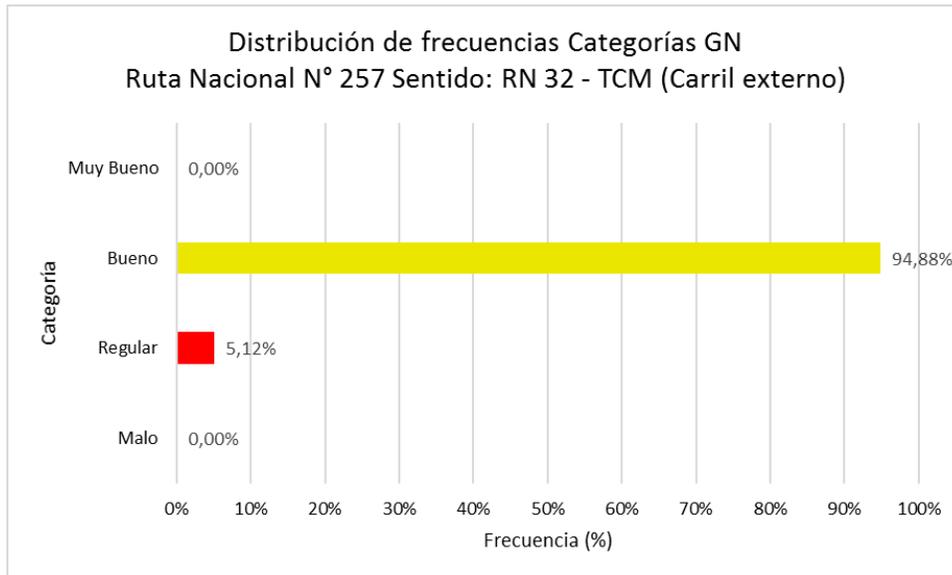
Figura 11. Distribución porcentual de la condición de la ruta según su GN. Sentido: Ruta Nacional N° 32 – Terminal de contenedores de Moín. Carril externo. Fuente: Informe de ensayo I-1021-18, LanammeUCR.

GN	Condición	Porcentaje
< 0,50	Malo	0,00%
0,50 - 0,60	Regular	5,12%
0,60 - 0,78	Bueno	94,88%
> 0,78	Muy bueno	0,00%
Total		100,00%

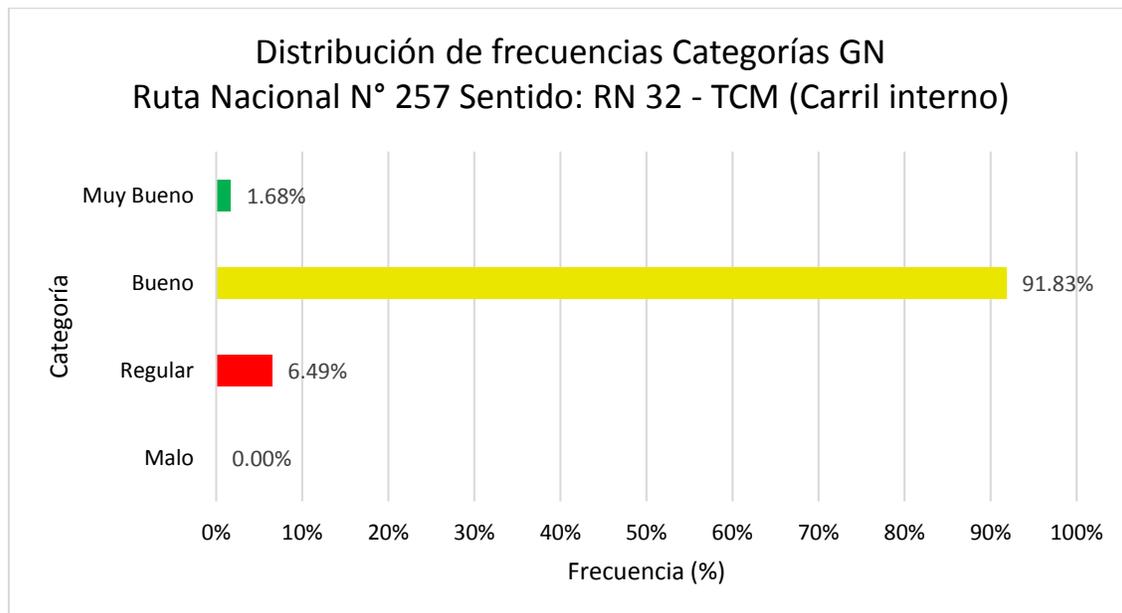
Figura 13. Distribución porcentual de la condición de la ruta según su GN. Sentido: Ruta Nacional N° 32 – Terminal de contenedores de Moín. Carril interno. Fuente: Informe de ensayo I-1021-18, LanammeUCR.

En el carril interno de la Ruta Nacional N° 257, sentido: Ruta Nacional N° 32 – TCM, todos los tramos evaluados se ubican por encima del valor límite (ver Figura 12). La distribución porcentual de la condición de la vía según su resistencia al deslizamiento para este carril se muestra en la Tabla 31 y Figura 13.

GN	Condición	Porcentaje
< 0,50	Malo	0,00%
0,50 - 0,60	Regular	6,49%
0,60 - 0,78	Bueno	91,83%
> 0,78	Muy Bueno	1,68%
Total		100,00%

En general, ambos carriles de la vía en el sentido Ruta Nacional N° 32 – TCM tienen una textura superficial poco deslizante, lo cual favorece la seguridad vial de la ruta. En el Mapa 2 se muestra la condición de la vía según su *Grip Number* en el sentido Ruta Nacional N° 32 – TCM.

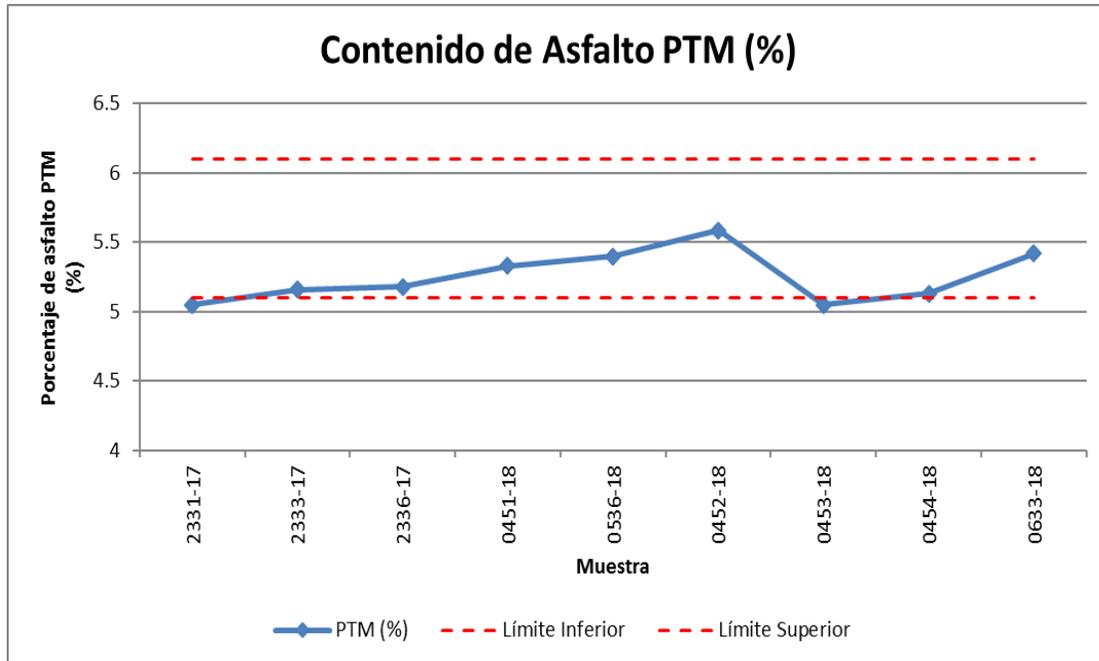
Figura 18. Gráfico de contenidos de asfalto sobre mezcla asfáltica ensayadas por el LanammeUCR.

En la Figura 18 se observan los contenidos de asfalto obtenidos por el LanammeUCR, es posible observar que los valores se ubican dentro de los límites establecidos y muestran una tendencia a concentrarse por debajo del contenido óptimo. Con respecto a este parámetro no es posible establecer comparaciones con los resultados de autocontrol y verificación de calidad dada la limitación indicada al inicio de esta sección. Dada la variabilidad de estos datos y a que todos los resultados obtenidos se encontraban dentro de los límites establecidos, el análisis estadístico determinó un nivel de incumplimiento del 21,4% para este parámetro (ver Tabla 34).

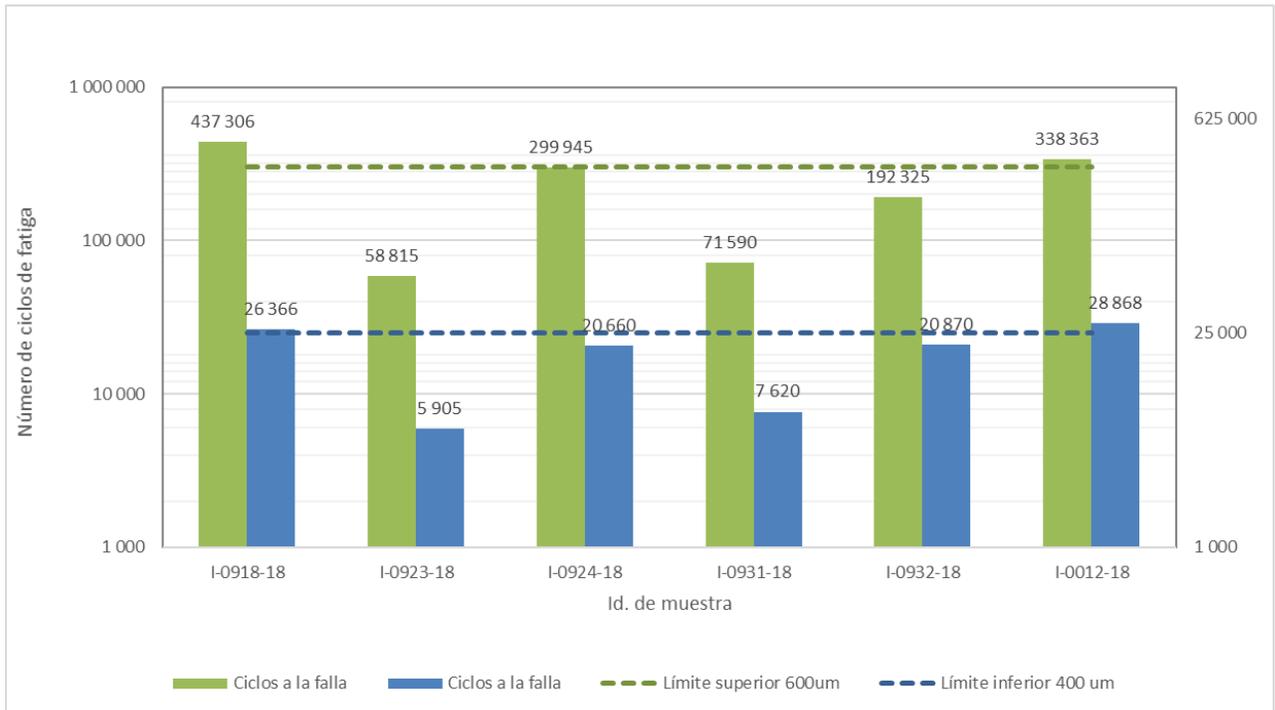
Figura 20. Resultados de ensayo a fatiga de la mezcla asfáltica colocada en el proyecto. Fuente: LanammeUCR.

El comportamiento a fatiga de las muestras de mezcla asfáltica del proyecto tomadas por el LanammeUCR fue evaluado con respecto a la versión actualizada de la sección 401 “Diseño de mezcla asfáltica por el método Marshall” del Manual CR-2010, la mezcla colocada en el proyecto califica dentro de la especificación para mezclas de alto desempeño (más de 10 millones de ESAL’s) tipo D. Los resultados obtenidos se muestran en la Tabla 36 y la Figura 20.

- Monitorear el desempeño del pavimento para detectar la presencia de deterioros prematuros a fin de ejecutar oportunamente actividades de mantenimiento oportunas que eviten la aparición de deterioros más severos que afecten funcionalmente el tramo y estos deban ser atendidos por medio de actividades de conservación vial no previstas para esta ruta.
- Implementar en los proyectos de obra nueva las buenas prácticas de la ingeniería de pavimentos durante el proceso de selección y aprobación de los diseños de mezcla asfáltica a colocar en los proyectos de obra nueva. Hoy en día existen opciones para mejorar el desempeño por fatiga y deformación permanente de las mezclas asfálticas.

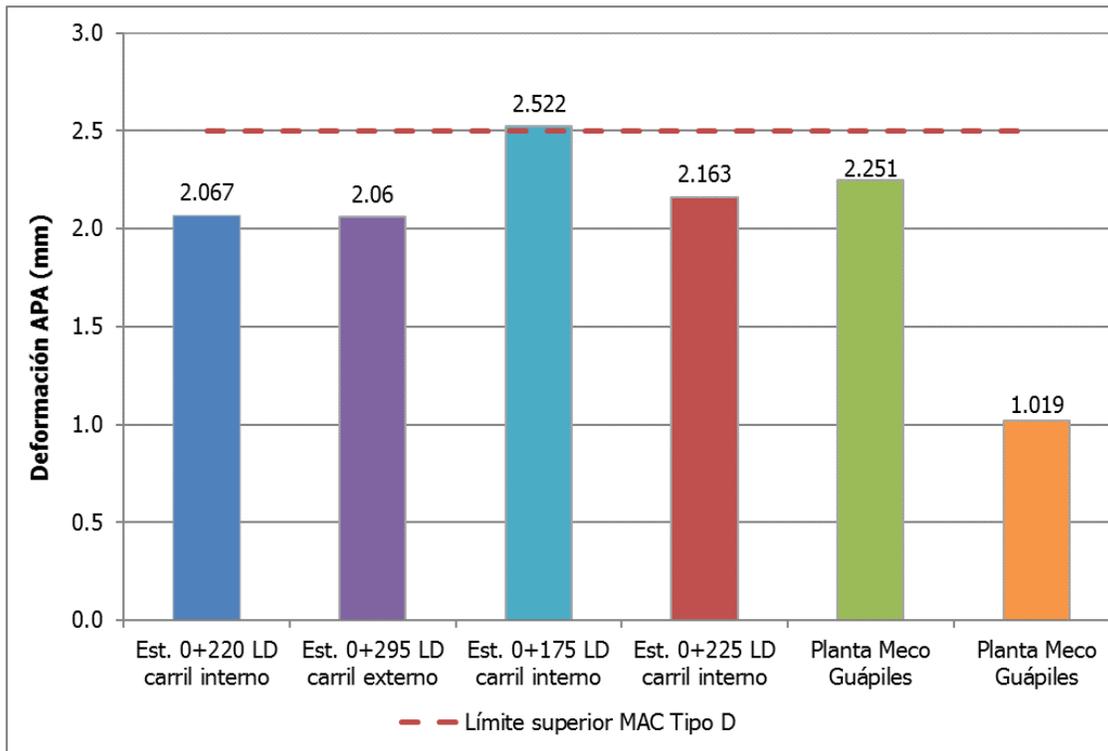
Figura 21. Comportamiento a deformación permanente de la mezcla asfáltica colocada en el proyecto según el ensayo APA.

Informe	Muestra	Ubicación	Fecha de muestreo	Vacíos (%)	Deformación (mm)				
					Promedio	LI	LC	LD	
Límite superior					-	2,5	2,5	2,5	2,5
I-0918-18	0451-18	Est. 0+220 LD carril interno	05/03/2018	6,6	2,067	2,059	2,09	2,052	
I-0923-18	0452-18	Est. 0+295 LD carril externo	05/03/2018	7,5	2,06	2,189	1,9	2,092	
I-0924-18	0453-18	Est. 0+175 LD carril interno	06/03/2018	7,0	2,522	2,498	1,986	3,082	
I-0931-18	0454-18	Est. 0+225 LD carril interno	06/03/2018	7,3	2,163	2,301	2,406	1,781	
I-0932-18	0633-18	Planta Meco Guápiles	05/04/2018	6,8	2,251	2,65	1,711	2,393	
I-0012-18	2336-17	Planta Meco Guápiles	07/12/2017	7,1	1,019	1,234	0,803	1,02
