LABORATORIO NACIONAL
DE MATERIALES Y MODELOS ESTRUCTURALES

Informe: INF – PI – UGERVN – 01 – 2019

Informe de Evaluación del Proyecto San José – Caldera Ruta Nacional 27 Años 2018 - 2019

Unidad de Gestión y Evaluación de la Red Vial Nacional
LanammeUCR

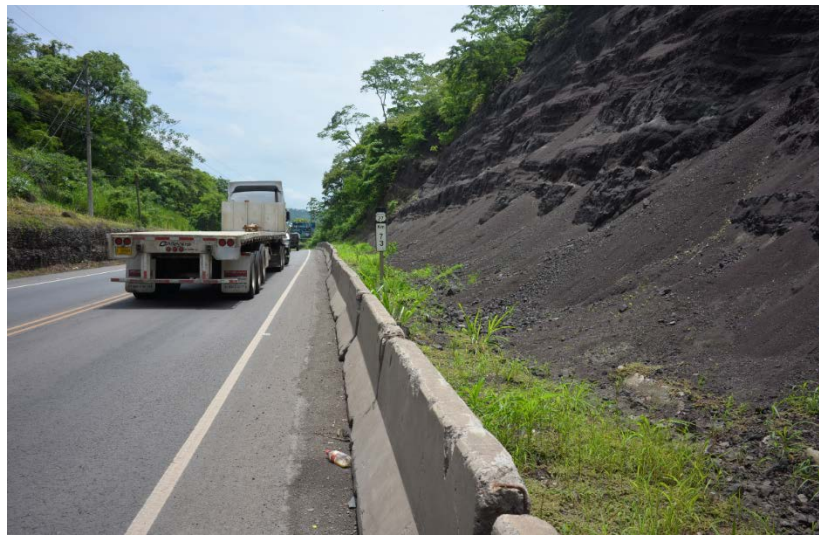
problema es que el material fino que cae, deja expuesto una roca de gran tamaño y que por pérdida de sustento podría caer sobre la vía y afectar a los usuarios.

En diferentes puntos de este proyecto concesionado se ha mencionado en informes pasados, la alta vulnerabilidad que tienen las rocas en ciertos sectores de colapsar sobre la vía debido a la remisión de suelo y material por la escorrentía de la lluvia. Es necesario que se haga una evaluación de todos los taludes de la ruta y que se identifiquen puntos vulnerables donde pueda generar nuevos colapsos de rocas durante la estación lluviosa del año 2019.

Figura 67: PK 73 +000 Se observa material caído y que satura la cuneta al pie del talud

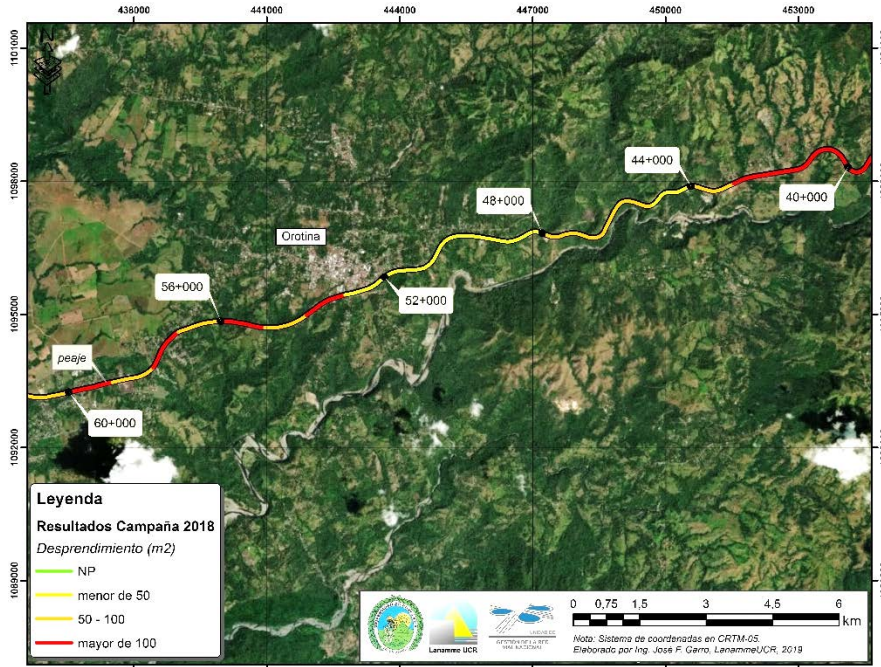
Figura A5 19 Presencia de Desprendimiento de agregado, Ruta Nacional 27, sentido Caldera – San José, Est. 40+000 - 60+000

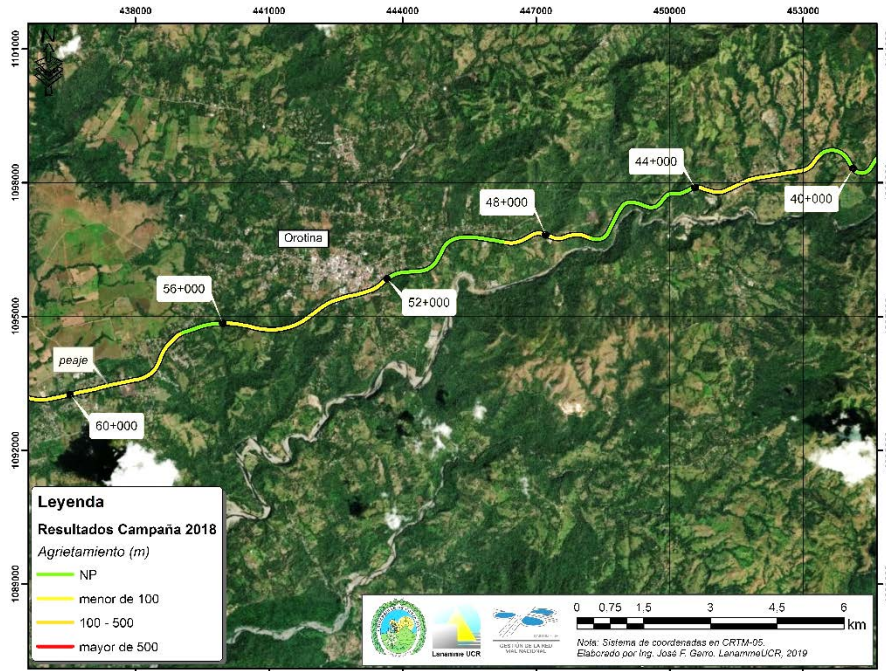
Figura A5 23 Presencia de Agrietamiento, Ruta Nacional 27, sentido San José – Caldera, Est. 40+000 - 60+000

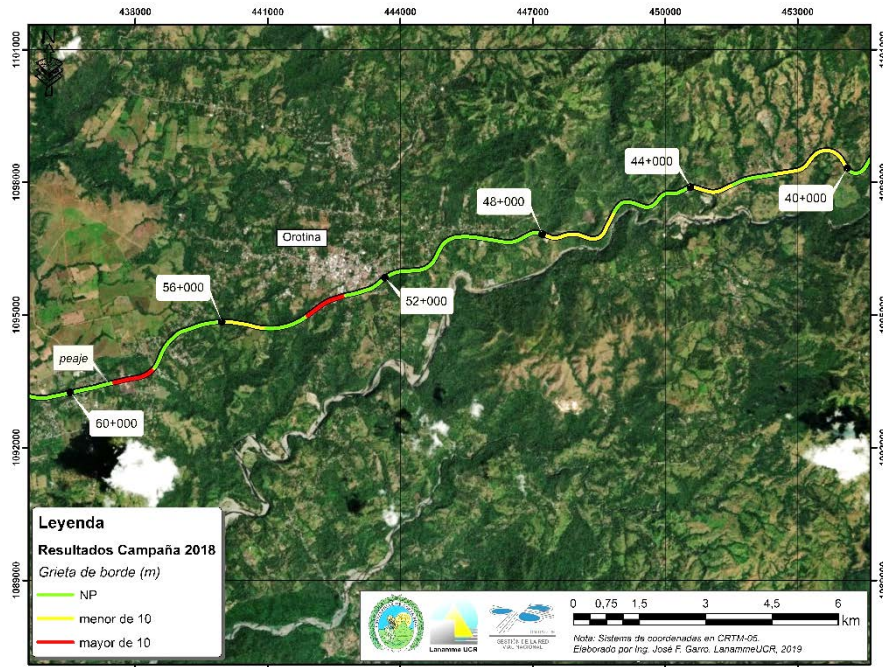
Figura A5 31 Presencia de Grietas de borde, Ruta Nacional 27, sentido Caldera – San José, Est. 40+000 - 60+000
