Proyecto: LM -PI-AT-129-2012

# **ANÁLISIS DE ELEMENTOS DE SEGURIDAD VIAL EN PROYECTOS DE CONSERVACIÓN DE LA RED VIAL NACIONAL PAVIMENTADA**

## **LICITACIÓN PÚBLICA N°2009LN-000003-CV**

INFORME FINAL

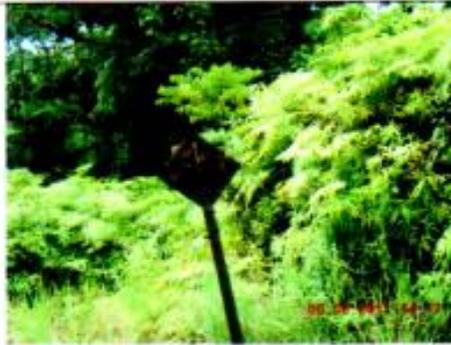
Fotografía 5

Señal preventiva de "Despacio" sobre la ruta nacional 245, sin mantenimiento. En la condición encontrada no cumple con la función correspondiente.

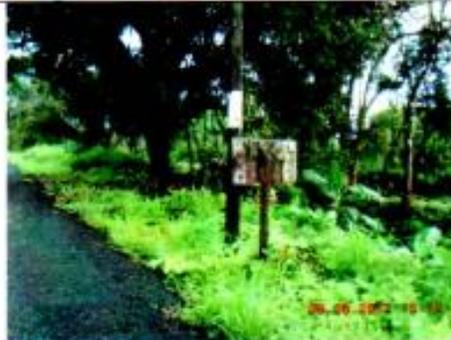
Fotografía 6

Señal de información de destino, requiere mantenimiento.
