Programa de Infraestructura del Transporte PITRA

Informe: INF – PITRA – 001 – 2013

Informe de Evaluación del Proyecto San José – Caldera Ruta Nacional 27 Año 2012

Abril, 2013

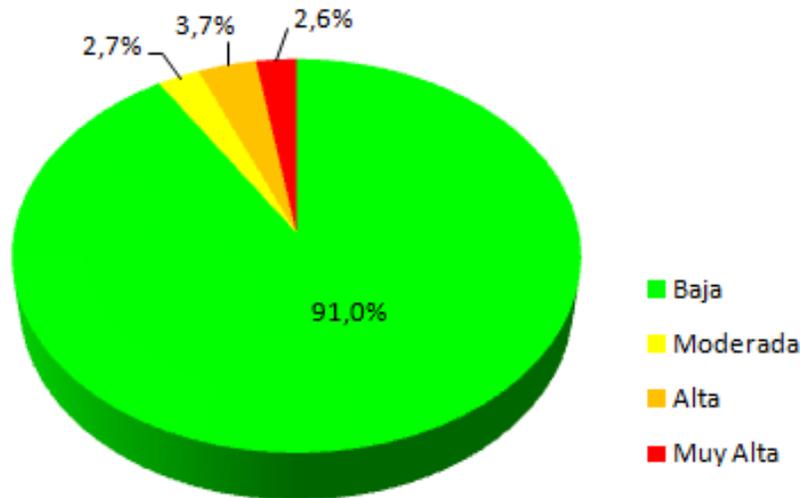
Figura 2: Estado general de la capacidad estructural sentido San José – Caldera según los valores de deflexión FWD obtenidos, campaña 2012

La Tabla 2 muestra los resultados obtenidos en el parámetro de deflexiones superficiales, para la campaña de evaluación 2012; la Figura 2 muestra en forma gráfica este resultado. En total, se procesaron 1482 mediciones con el equipo en este sentido.

Tipo de Deflexiones	Longitud (km)	Porcentajes (%)
Bajas	69,7	91,0
Moderadas	2,1	2,7
Altas	2,8	3,7
Muy Altas	2,0	2,6
Total	76,6	kilómetros

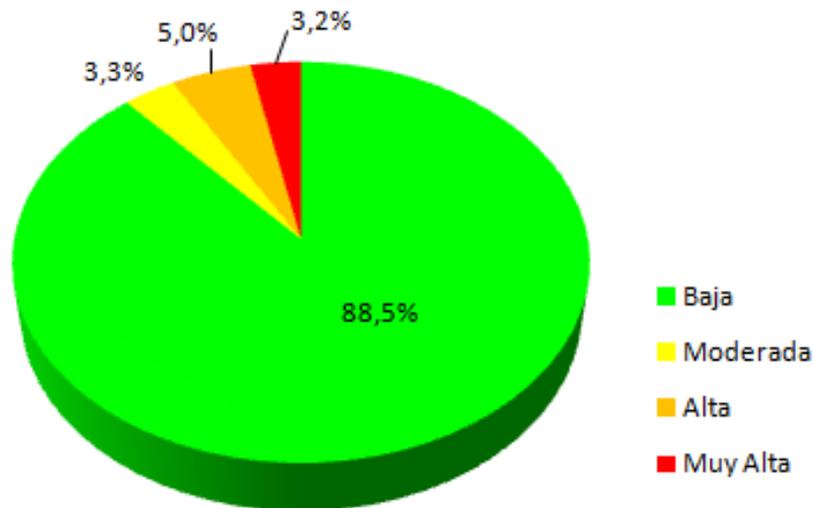
Figura 3: Estado general de la capacidad estructural sentido Caldera – San José, según los valores de deflexión FWD obtenidos, campaña 2012

La Tabla 3 muestra los resultados obtenidos en el parámetro de deflexiones superficiales en el sentido Caldera – San José; la Figura 3 muestra en forma gráfica este resultado. En total, se procesaron 1486 mediciones con dicho equipo en este sentido.

Tipo de Deflexiones	Longitud (km)	Porcentajes (%)
Bajas	67,8	88,5
Moderadas	2,5	3,3
Altas	3,9	5,0
Muy Altas	2,4	3,2
Total		kilómetros

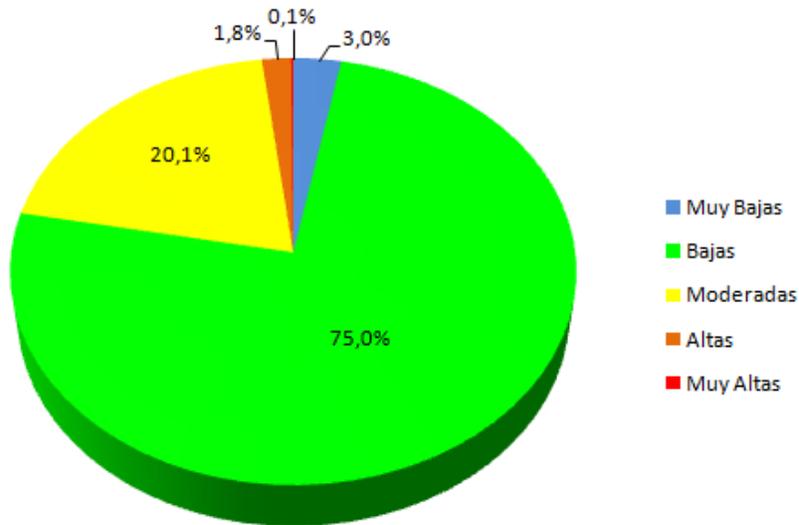
Figura 4: Resultados obtenidos en el parámetro IRI, sentido San José – Caldera

La Tabla 5 muestra los resultados obtenidos en la evaluación de la regularidad superficial con perfilómetro láser del proyecto en el mes de noviembre del 2012; las Figuras 4 y 5 muestran en forma gráfica la evaluación de dicha condición, para cada sentido.

Rango IRI (^m /km)	Sentido			
	San José – Caldera		Caldera – San José	
menor a 1,0	2,3 km	3,0%	1,9 km	2,4%
entre 1,0 y 1,9	57,9 km	75,0%	56,3 km	72,7%
entre 1,9 y 3,6	15,5 km	20,1%	17,4 km	22,4%
entre 3,6 y 6,4	1,4 km	1,8%	1,8 km	2,3%
mayor a 6,4	0,1 km	0,1%	0,1 km	0,1%
Total	77,2	km	77,5	km

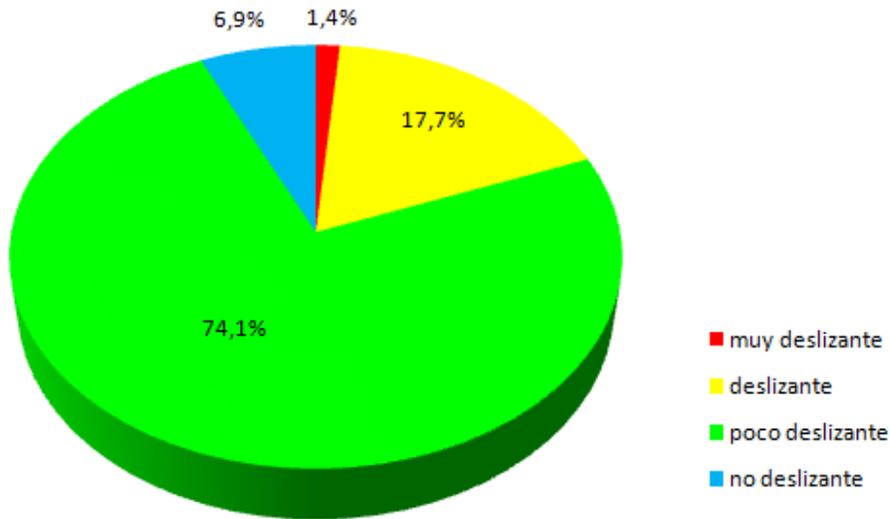
Figura 6: Resultados obtenidos de Grip, sentido San José – Caldera

En total, se evaluaron y procesaron con este equipo más de 30,000 secciones de 5 metros de longitud, y los resultados de las mediciones obtenidas para este proyecto en ambos sentidos San José – Caldera, Caldera – San José se presentan respectivamente en la Tablas 7 y Figuras 6 y 7.

Sentido	Longitud en cada rango, km y %								Total km
	Muy Deslizante		Deslizante		Poco Deslizante		No Deslizante		
San José – Caldera	4,0	5,1%	7,2	9,2%	54,2	68,8%	13,3	16,9%	78,8
Caldera – San José	5,9	7,5%	20,9	26,5%	44,9	57,1%	7,0	8,9%	78,7

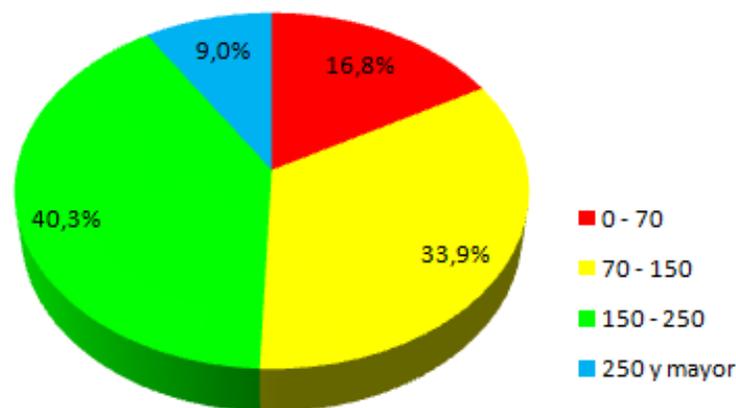
Figura 8: Resultados obtenidos con el retroreflectómetro, línea de centro amarilla

En la Tabla 9 se muestran los resultados obtenidos con el retroreflectómetro láser, para la línea de centro amarilla de separación de sentidos, evaluada en la dirección San José hacia Caldera. La Figura 8 ilustra gráficamente dichos resultados.

Rango (mcd/lux/m ²)	Distancia (km)	%
0 - 70	13,0	16,8
70 - 150	26,2	33,9
150 - 250	31,2	40,3
250 y mayor	7,0	9,0
Total de distancia:	77,4

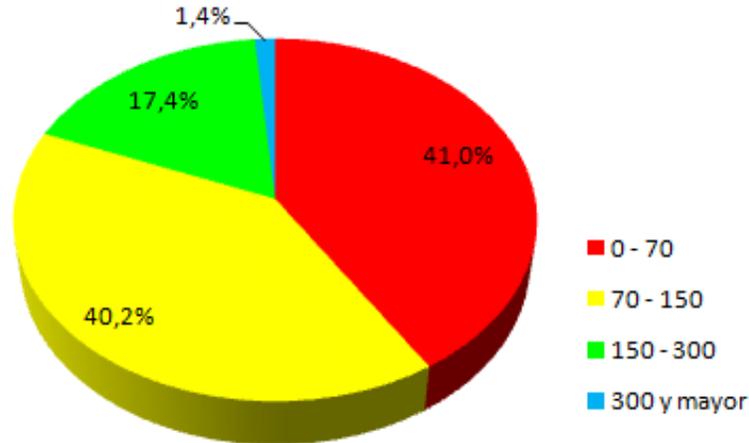
Figura 9: Resultados obtenidos con el retroreflectómetro, línea de borde blanca

En la Tabla 10 se muestran los resultados obtenidos con el retroreflectómetro láser, para la línea de borde blanca, evaluada en la dirección Caldera hacia San José. La Figura 9 ilustra gráficamente dichos resultados.

Rango (mcd/lux/m ²)	Distancia (km)	%
0 - 70	31,3	41,0
70 - 150	30,6	40,2
150 - 300	13,3	17,4
300 y mayor	1,1	1,4
Total de distancia:	76,3

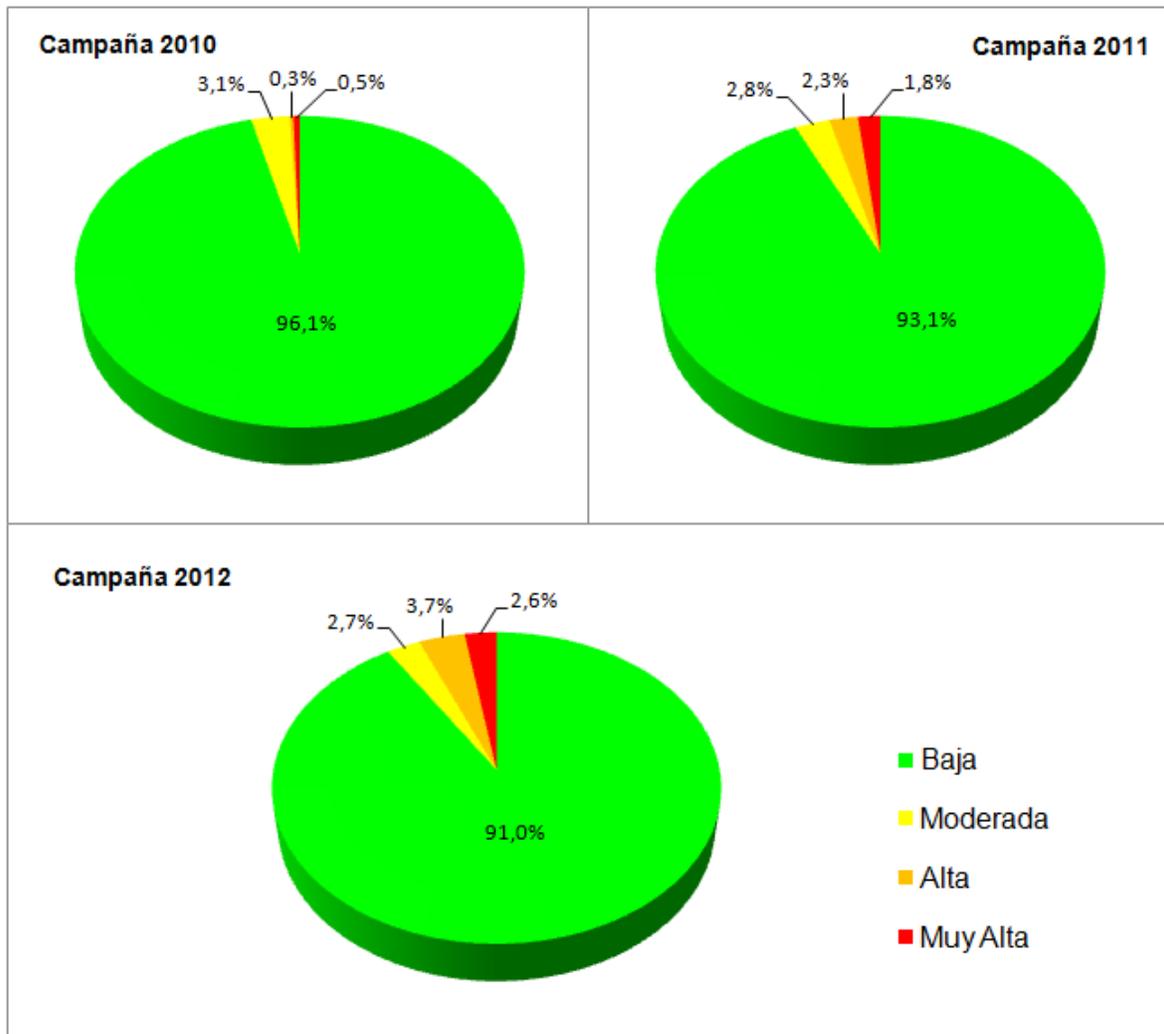
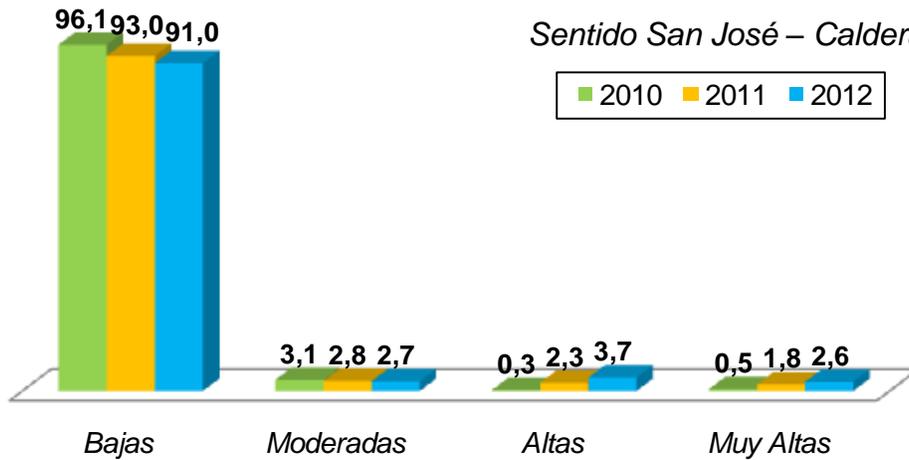
Figura 10: Comparación de resultados en el parámetro de deflectometría, sentido San José – Caldera

La Figura 10 muestra la evolución de la ruta en el parámetro de deflexiones obtenidas, para el sentido San José – Caldera. Por su parte, la Figura 11 muestra los resultados para el sentido Caldera – San José. La longitud evaluada en las 3 campañas es muy similar ($\pm 1\%$), por lo que los datos pueden ser comparados de manera directa.

Como se deduce de las figuras anteriores, la ruta ha exhibido en ambos sentidos, un aumento de la cantidad de sitios con deflexiones altas y muy altas, lo cual es un síntoma de deterioro a nivel estructural del proyecto, siendo más notable en el sentido Caldera – San José. El aumento en las deflexiones es un fenómeno normal en cualquier pavimento, debido a que conforme pasan vehículos cargados, la estructura va perdiendo resistencia producto de un fenómeno conocido como *fatiga*. Sin embargo, el tiempo transcurrido desde la apertura del proyecto no permite aún generar un juicio que determine si el deterioro observado es acelerado o normal para la ruta en estudio.

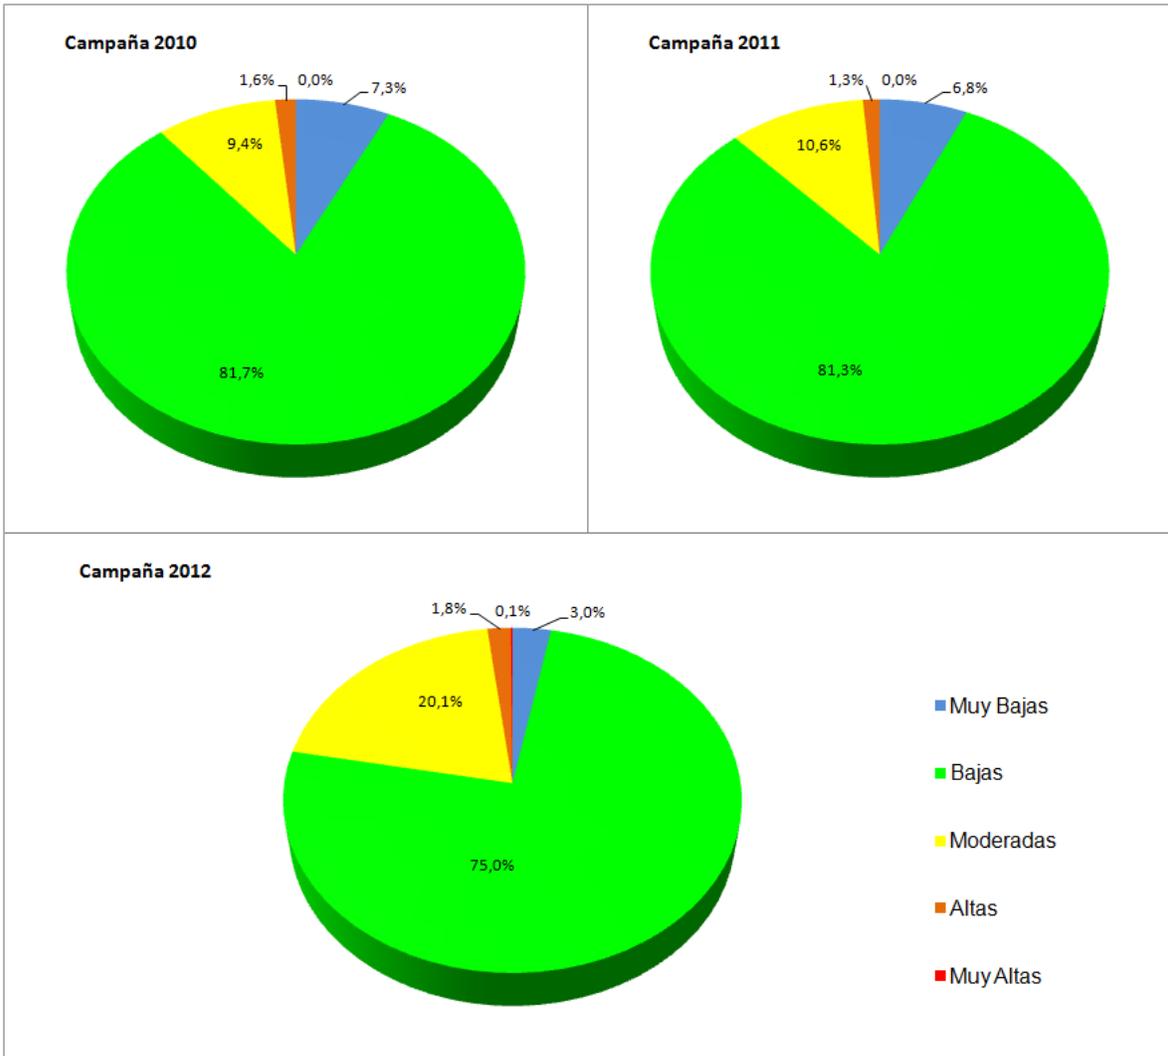
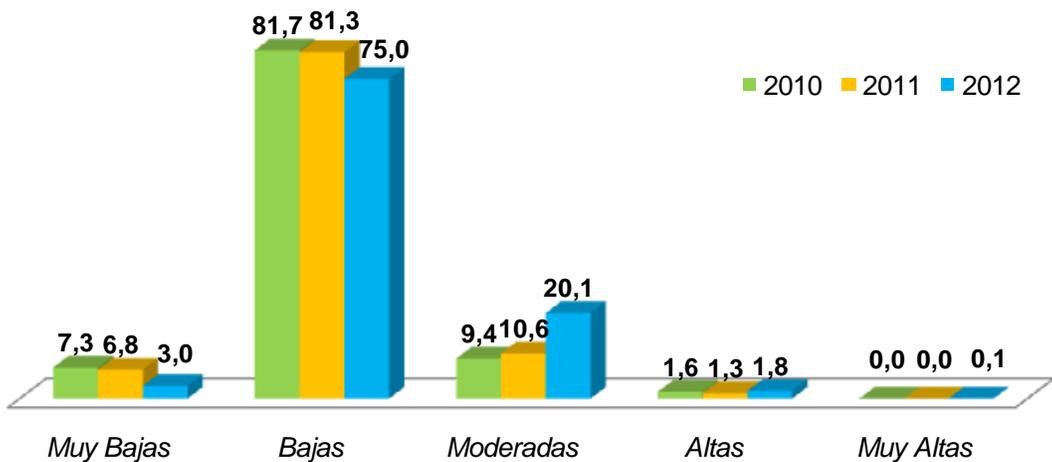
Figura 12: Comparación de resultados en el parámetro de IRI, sentido San José – Caldera

La Figura 12 muestra la evolución de la ruta en el parámetro de regularidad superficial, para el sentido San José – Caldera. Por su parte, la Figura 13 muestra los resultados para el sentido Caldera – San José. La longitud evaluada en las 3 campañas es también muy similar ($\pm 1\%$), por lo que los datos pueden ser comparados de manera directa.

Si bien los resultados 2010 – 2011 fueron similares, con una leve tendencia al aumento en la campaña 2011, al comparar con los resultados del 2012 dicho comportamiento se confirma. Vale la pena mencionar que existen varias zonas donde la ruta a recibido una carpeta asfáltica nueva, la cual como se ha podido comprobar, no cumple con los requisitos de regularidad para una ruta nueva, y esto ha afectado sensiblemente los datos de evaluación del 2012.

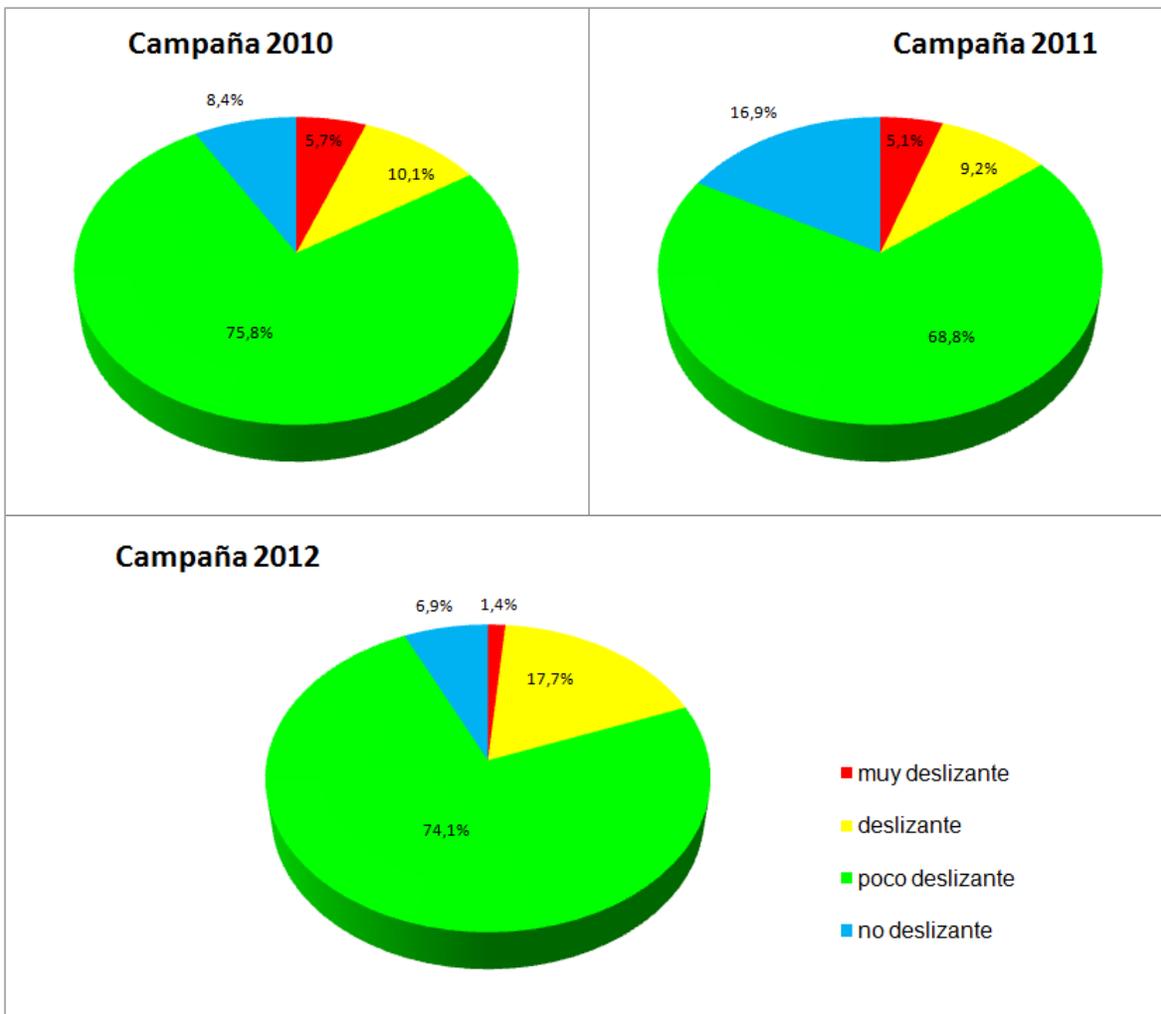
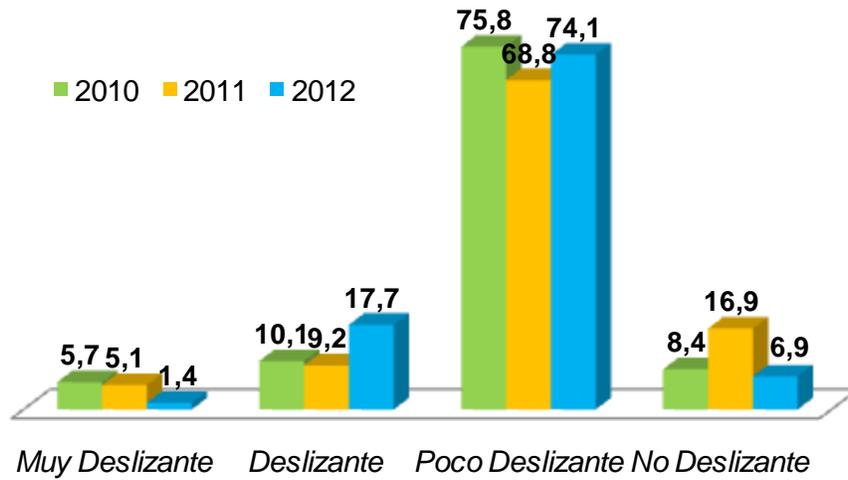
Figura 14: Resultados obtenidos en el parámetro de coeficiente de rozamiento, sentido San José – Caldera

Las Figuras 14 y 15 comparan los resultados obtenidos en la campañas de evaluación con el medidor del coeficiente de rozamiento superficial, realizadas en los años 2010, 2011 y 2012, para cada uno de los sentidos de la Ruta Nacional 27.

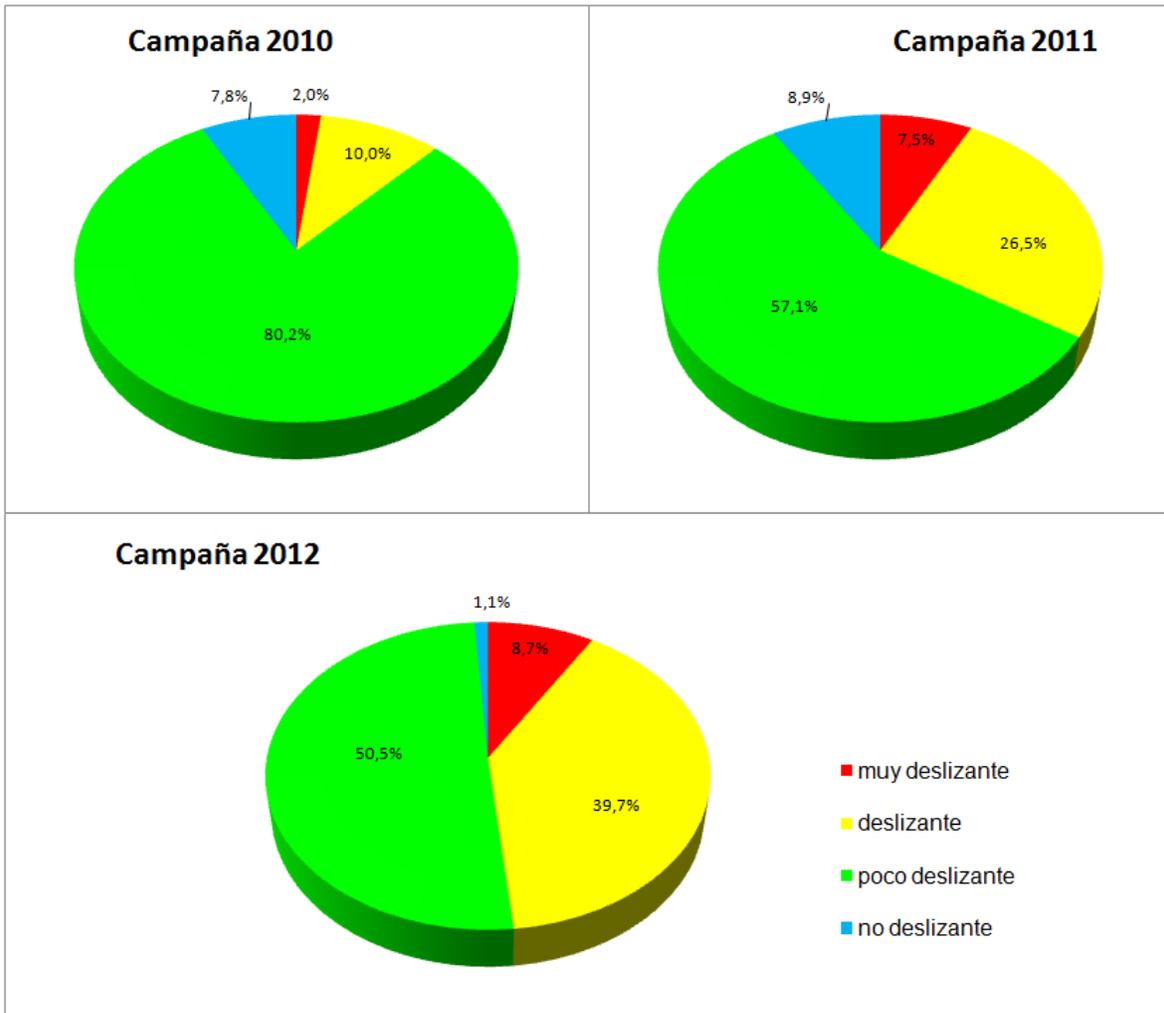
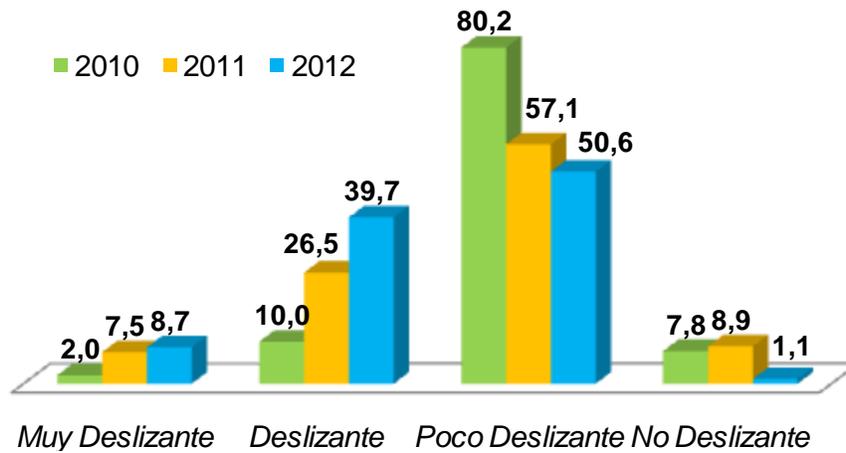
Figura 15: Resultados obtenidos en el parámetro de coeficiente de rozamiento, sentido Caldera – San José

Llama la atención el sentido Caldera – San José, donde se ha dado un gran aumento de los tramos que presentan condiciones deslizantes a muy deslizantes, que ya abarcan cerca de la mitad de la longitud de la vía. Lo anterior significa que los usuarios están expuestos a una ruta que no brinda condiciones de seguridad idóneas al frenar, cuando se presentan condiciones adversas (lluvias, principalmente), por lo que el riesgo de accidentabilidad es mayor.

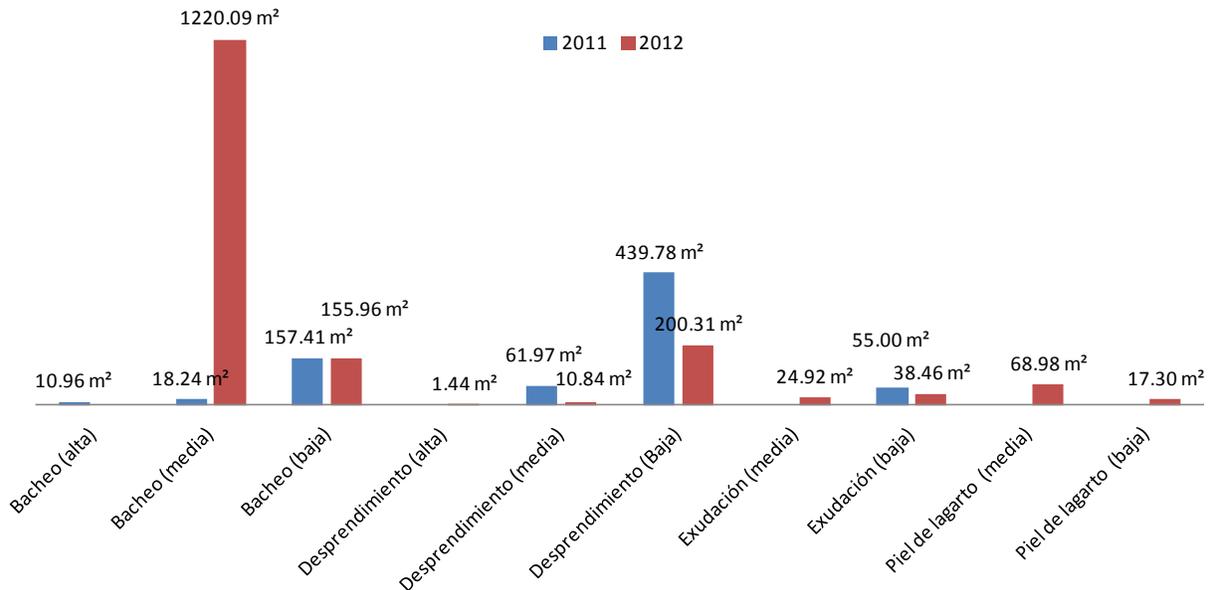
Figura 16: Comparación de resultados de deterioros / (severidad), campañas 2011 y 2012, sentido San José – Caldera

En la Figura 16, se puede observar un incremento considerable en el parámetro de bacheo, que suma un área de 1.376 m², representando un incremento del 783% con respecto a la cantidad de área bacheada detectada en el año 2011. Del área afectada en el 2012, un 88,7% corresponde a baches con un nivel de deterioro moderado, lo cual afecta sensiblemente la calidad de tránsito por la ruta.

Se da además una disminución del área afectada por el desprendimiento de agregados; sin embargo, en varios puntos del proyecto se da el agrietamiento tipo *piel de lagarto*, el cual no estaba presente en la evaluación del año 2011. Además, con base en una gira realizada de comprobación de resultados, en varios puntos de la ruta se notó daño por humedad y bombeo de finos, tal y como se ilustra en las Figuras 17 y 18. Este tipo de deterioro, de no corregirse, provoca en corto tiempo huecos en la capa superficial de ruedo, así como debilitamiento de las capas inferiores de la estructura de pavimento.

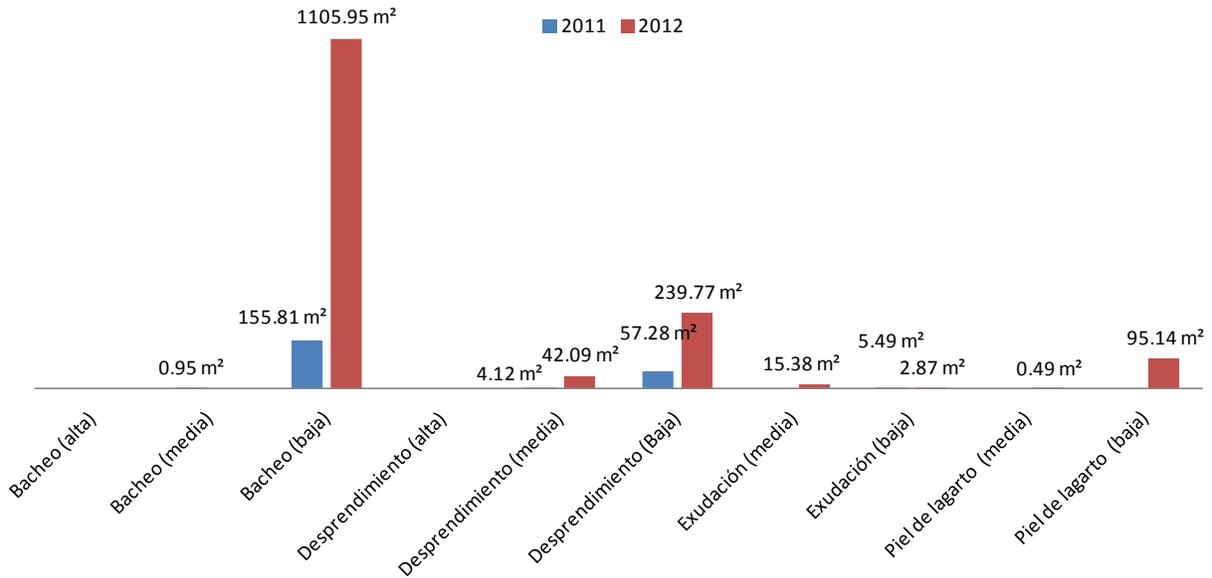
Figura 19: Comparación de resultados de deterioros / (severidad), campañas 2011 y 2012, sentido Caldera – San José

Al igual que en el caso anterior, se ha dado un incremento en la cantidad de área con baches con respecto al año 2011, en un 705%; así como un aumento significativo en los daños por desprendimientos (Figura 20), y del agrietamiento conocido como *piel de lagarto* (Figura 21).

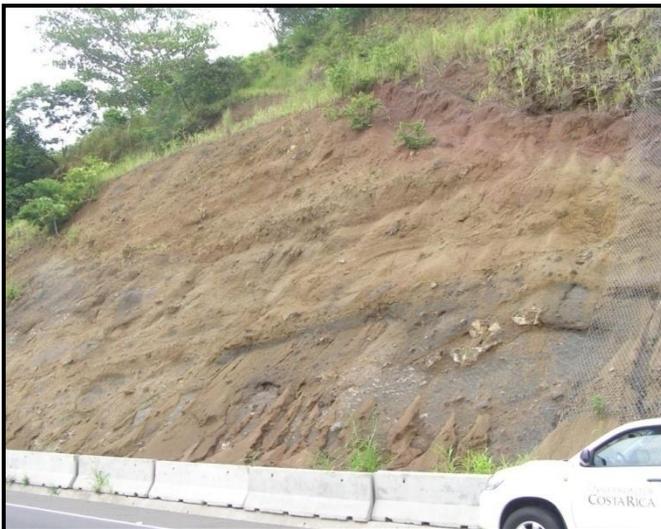
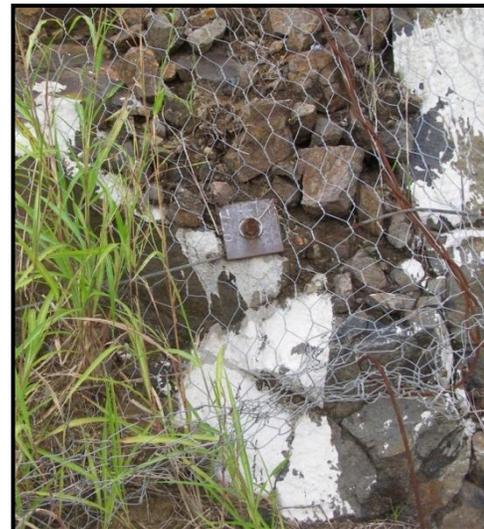
Figura 30: Talud del estacionamiento 39+500; detalle del anclaje de la malla.

Talud del lado derecho, de aproximadamente unos 15 metros de altura y de pendiente pronunciada. De un lado, presenta una malla metálica para atrapar el material que cae, y que en ciertos sitios está anclada a rocas que se aprecian sueltas de la matriz del talud. En el otro lado, no presenta protección alguna, pero se notan cárcavas que ha provocado pequeños deslizamientos de material, y que ha obligado a colocar una barrera de concreto para la contención del mismo, la cual no está anclada (Figura 30).

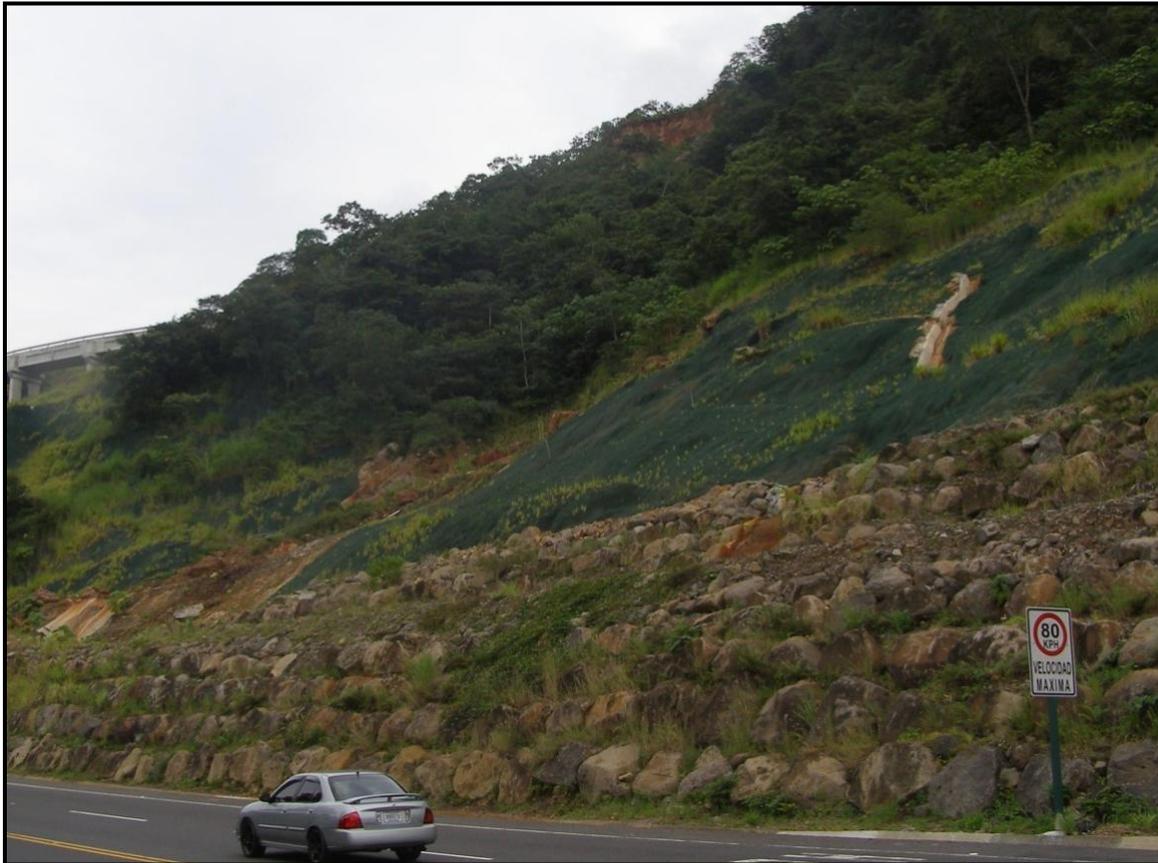
Figura 33: Talud del estacionamiento 47+500

Corresponde con la obra de talud más alta de la ruta, en el lado derecho en el sentido San José – Caldera. En su base, se ha construido un *pedraplén*, y a media altura se dispuso de una malla de geotextil a manera de protección. Sin embargo, dicha cubierta se encuentra rota en varios sitios, con la consecuente caída de material. Además, existe evidencia de deslizamientos en la parte alta del talud, así como deformaciones en el muro de retención construido (Figura 33).

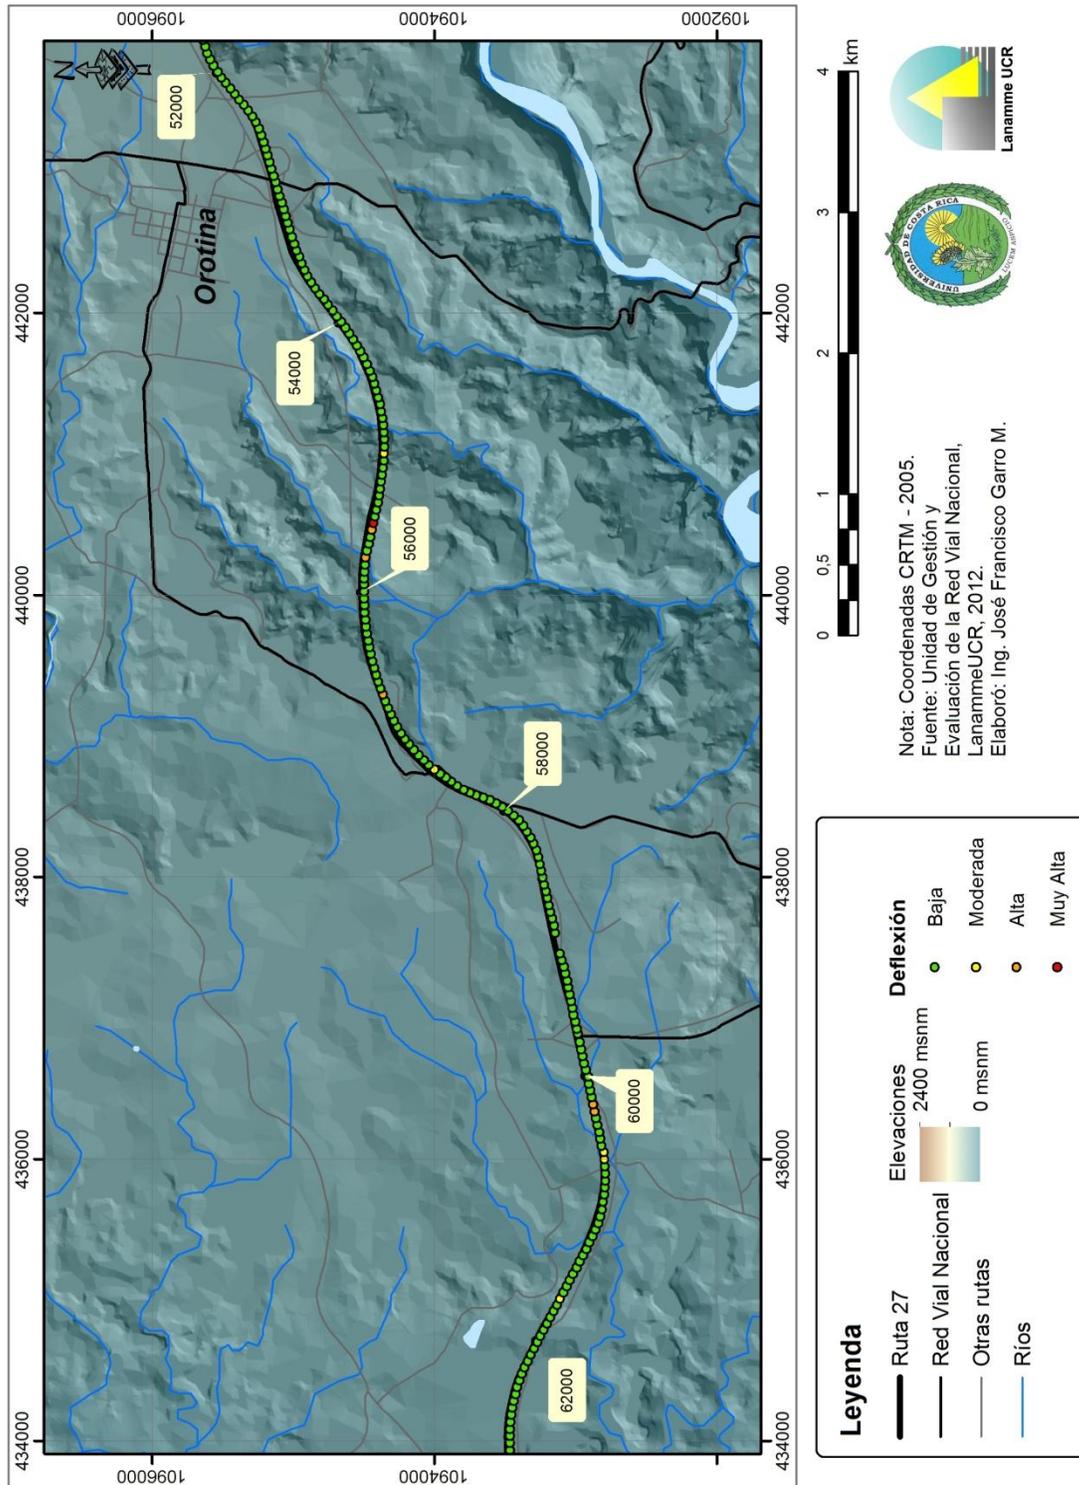
Figura A1.14 Resultados FWD, Ruta Nacional 27, sentido Caldera – San José

Los resultados de la deflectometría de impacto revelan un pavimento que mantiene una buena capacidad estructural en la mayor parte del ramal principal del proyecto. Aunque el nivel de deterioro no es significativo, aún no se tienen suficientes datos de evaluaciones como para emitir un criterio técnico respecto a la velocidad con que la ruta está perdiendo su capacidad estructural. En investigaciones realizadas en el LanammeUCR, una pérdida del 6% puede ser normal bajo determinadas condiciones de clima, tránsito y materiales. Se debe esperar los resultados de las evaluaciones 2013 y 2014 para generar un criterio más robusto acerca del deterioro de esta ruta.
