Programa de Infraestructura del Transporte PITRA

Informe: INF – PITRA – 001 – 2013

Informe de Evaluación del Proyecto San José – Caldera Ruta Nacional 27 Año 2012

Abril, 2013

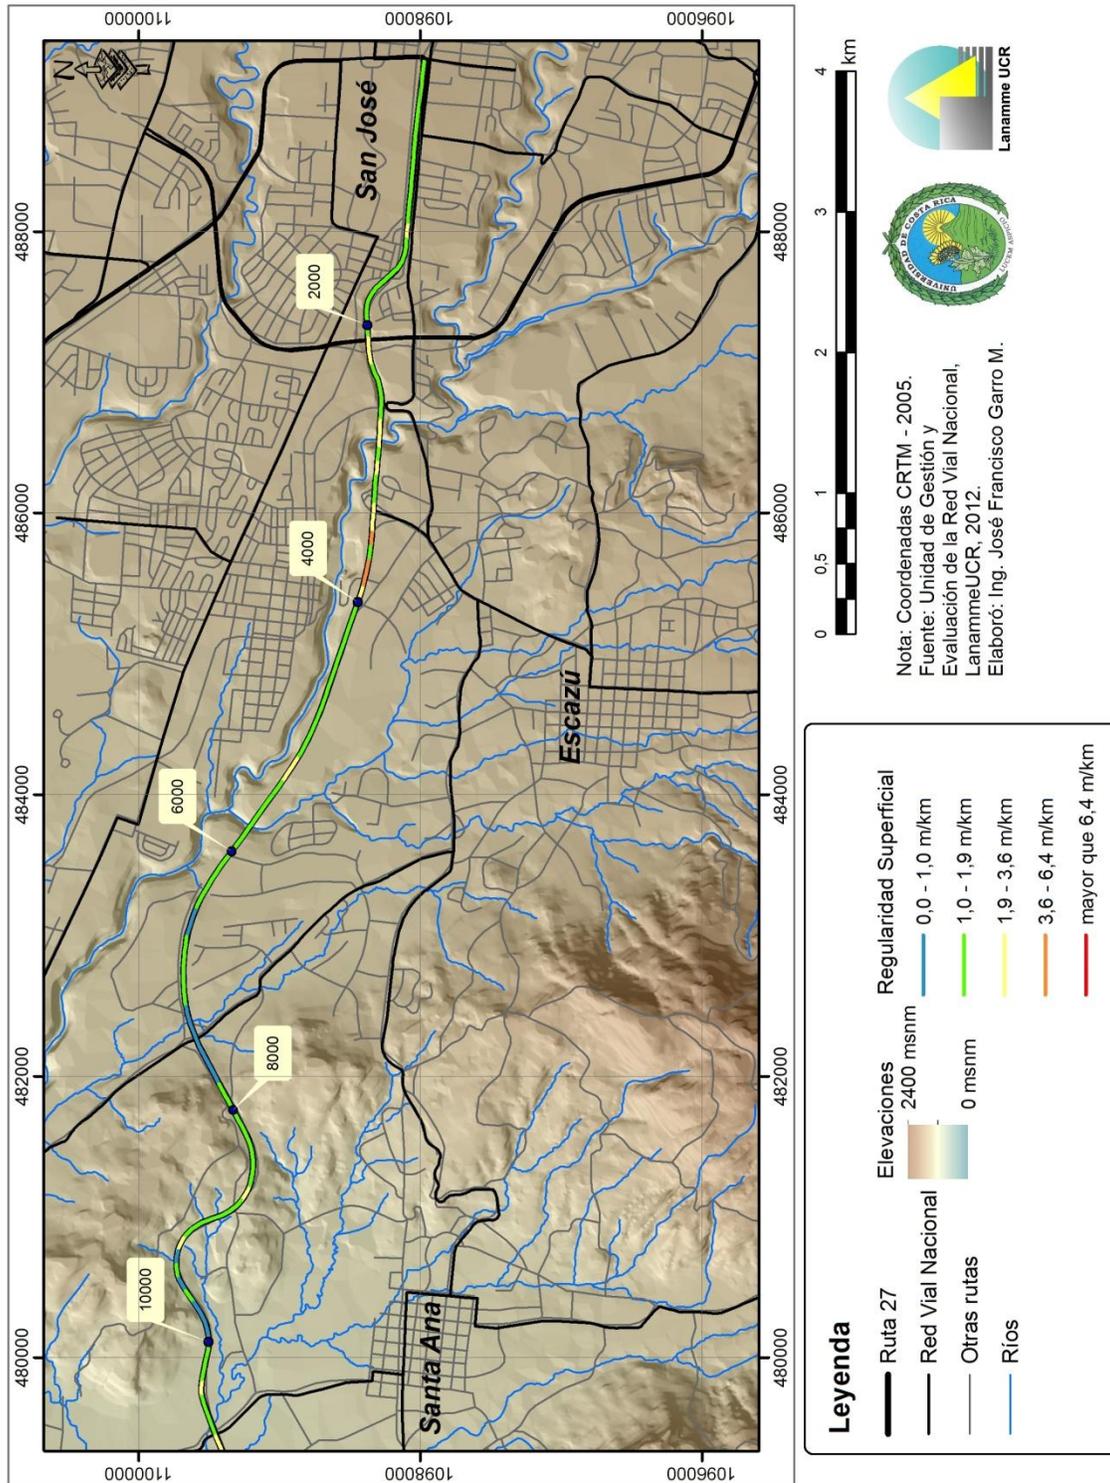
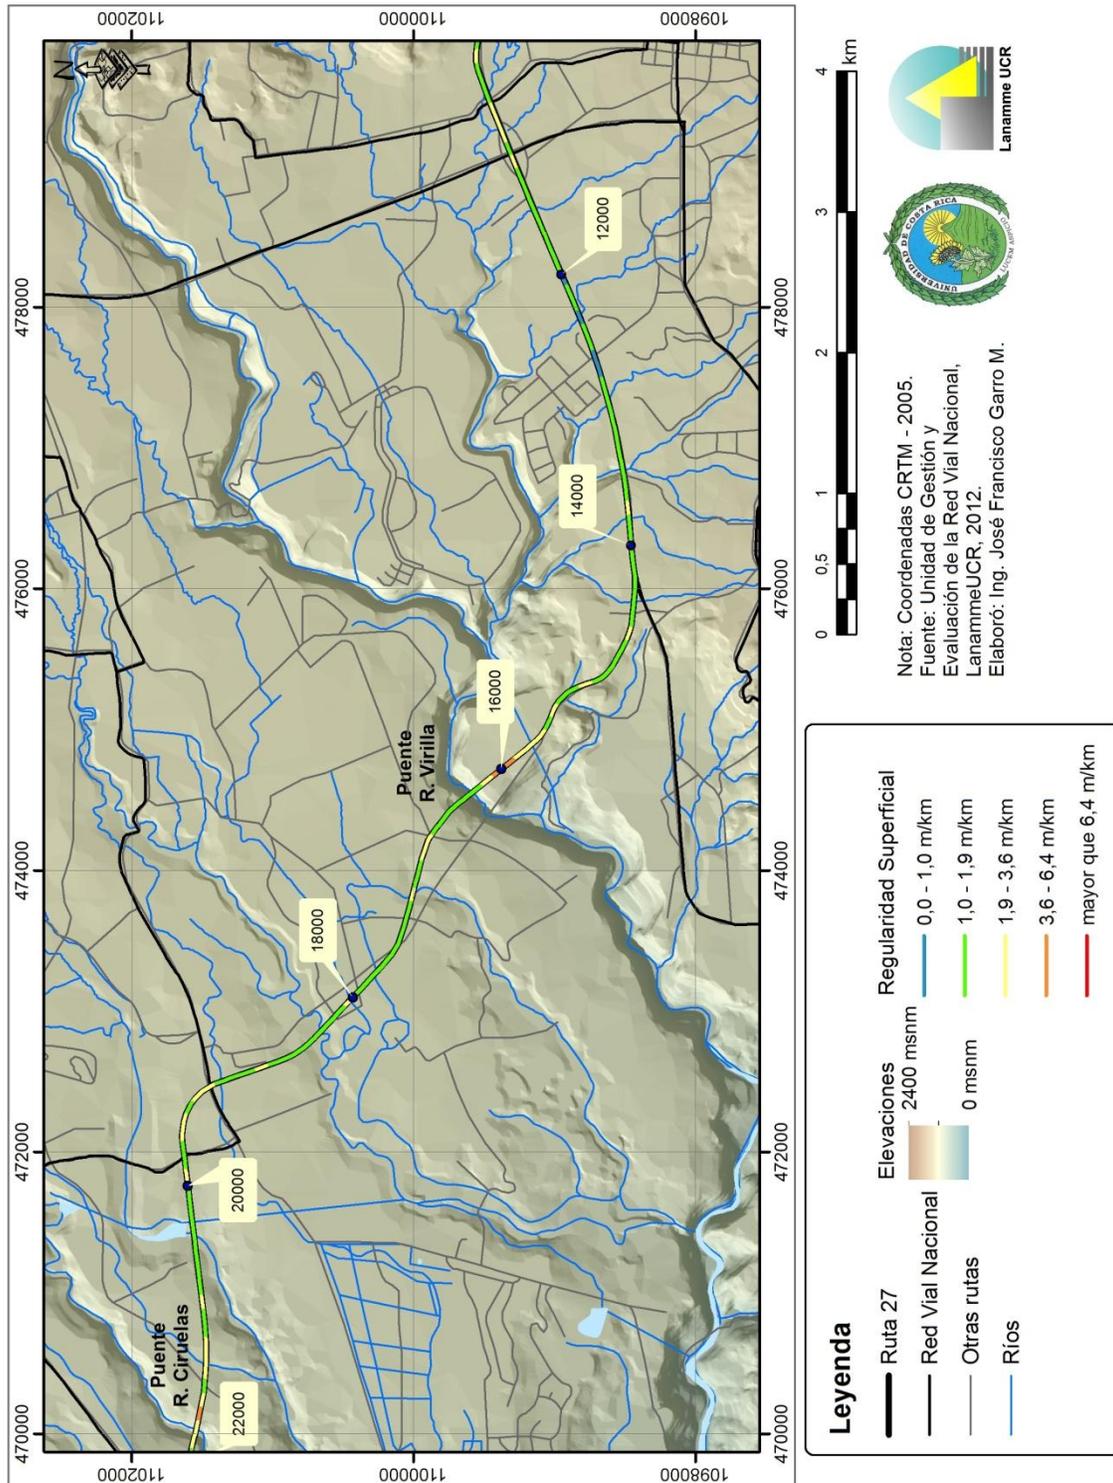
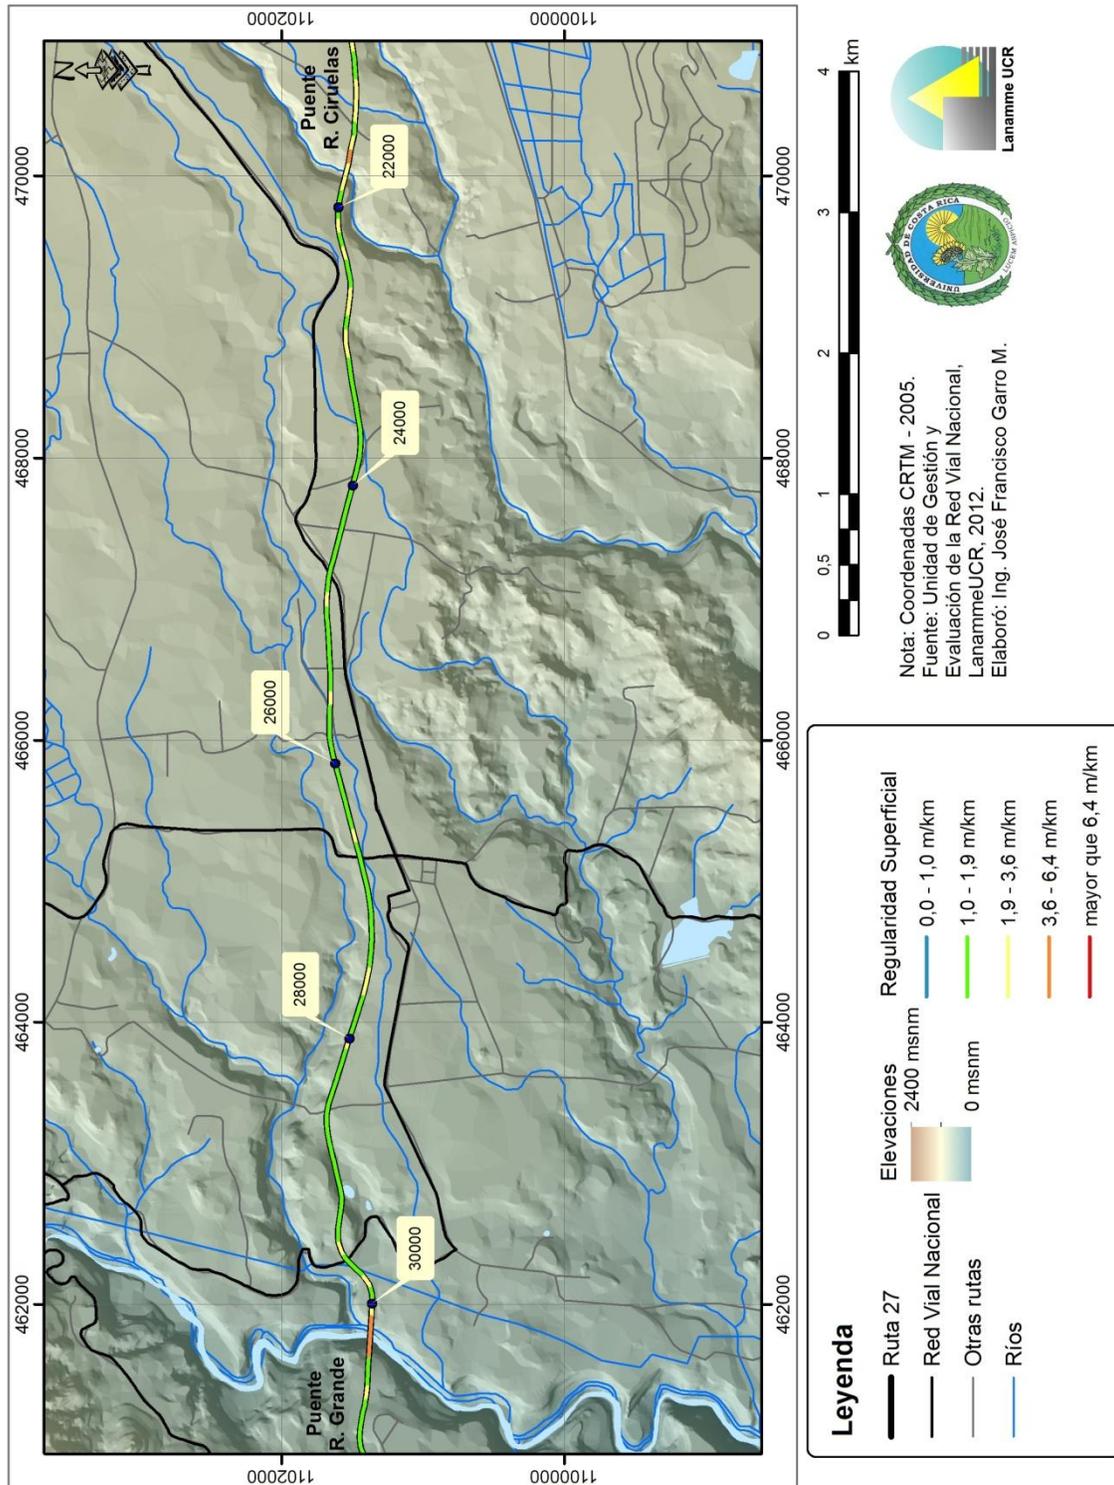
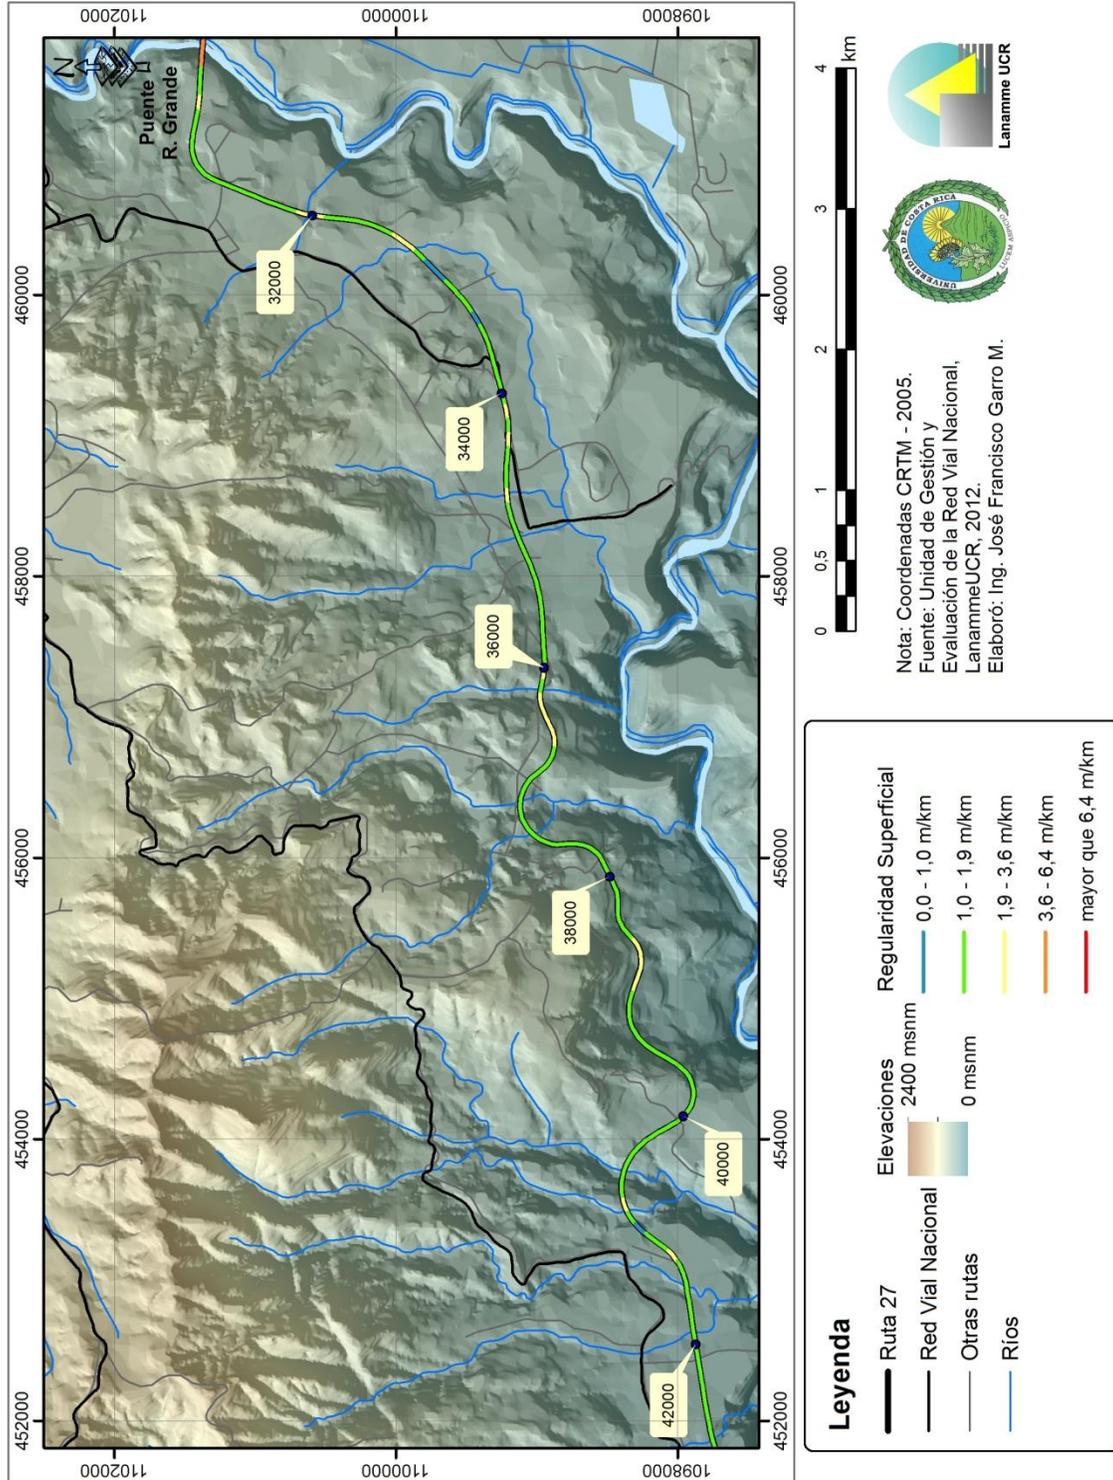
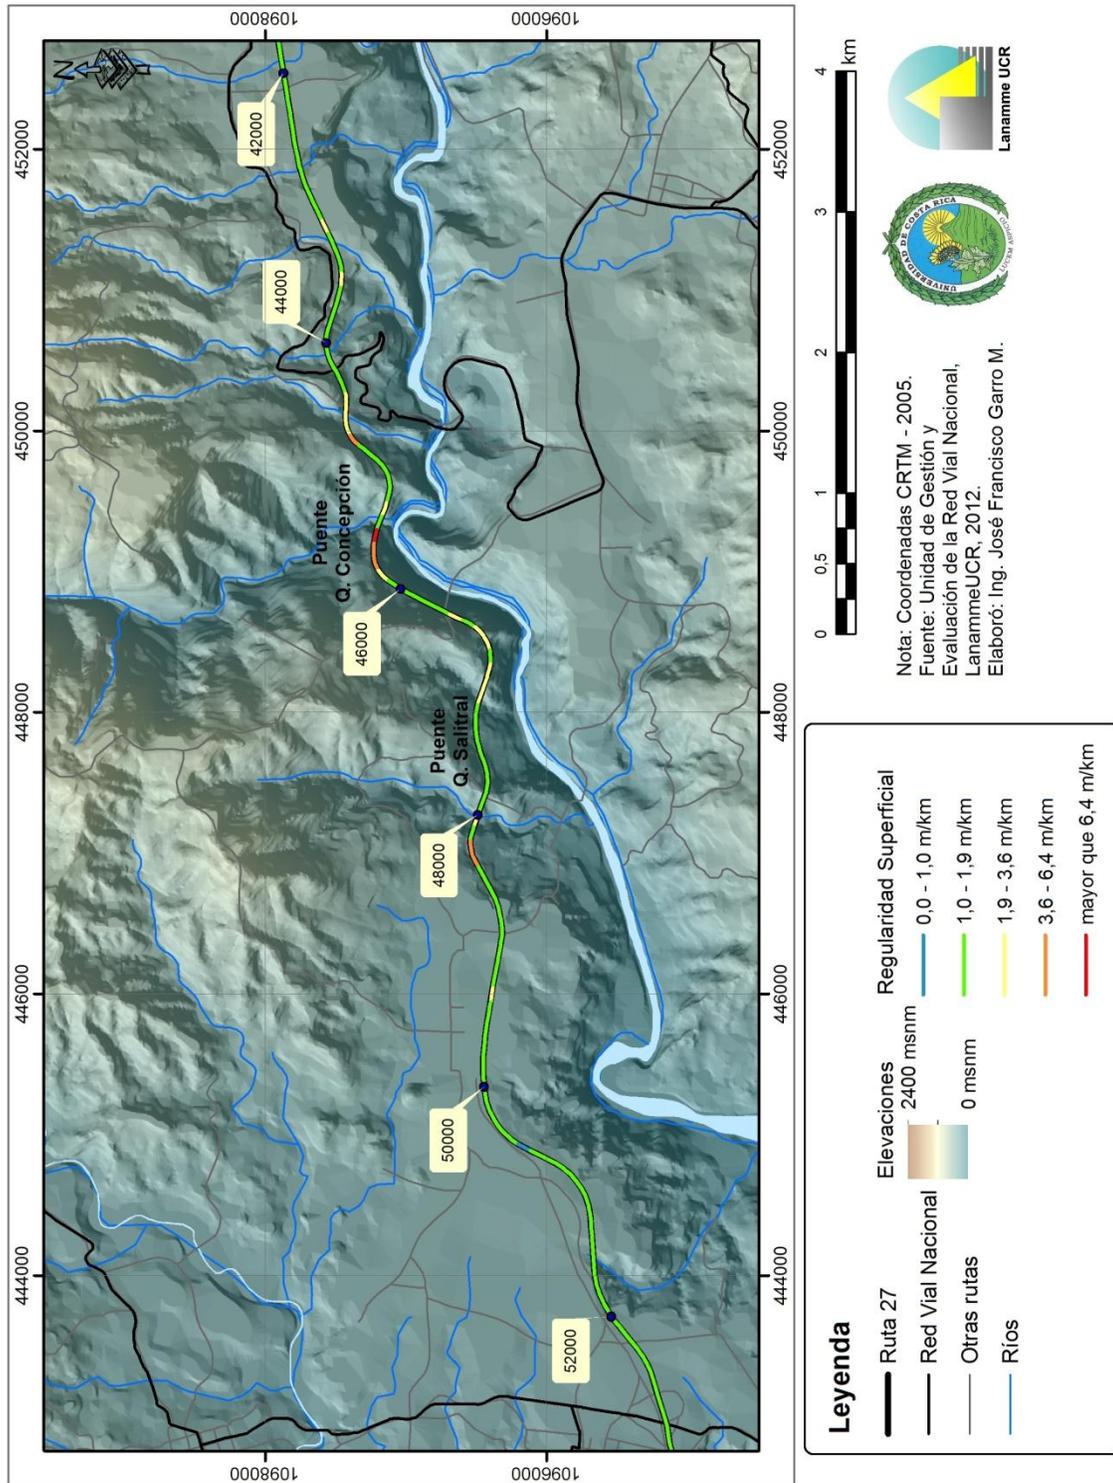
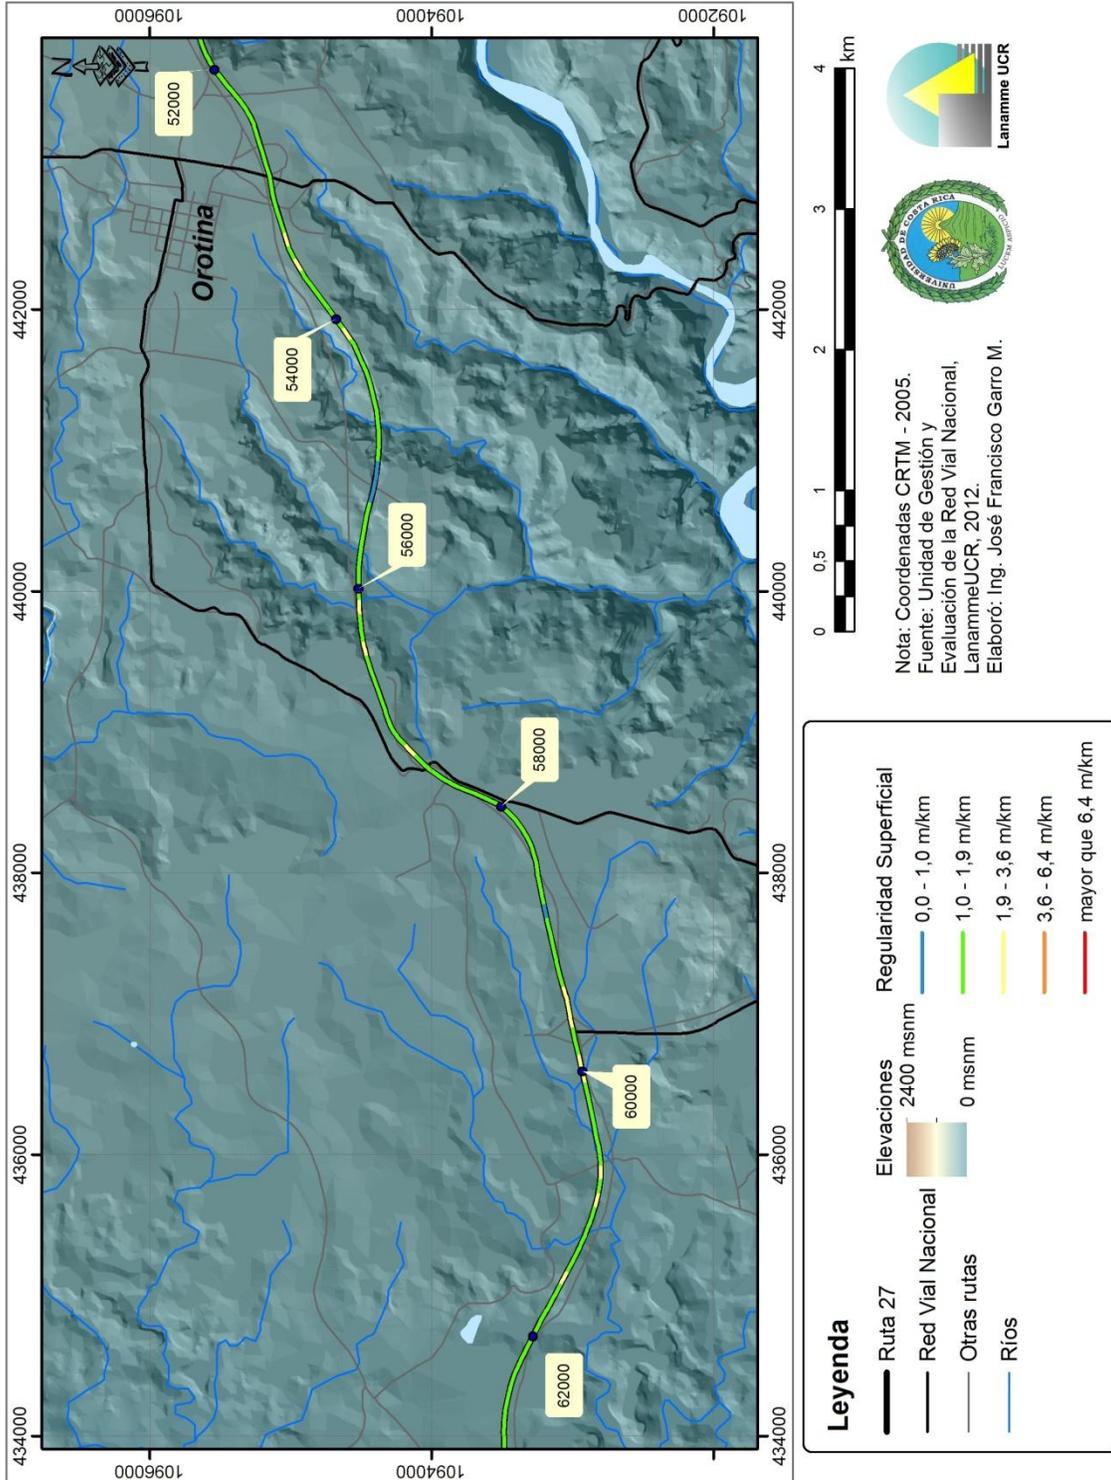
Así mismo, la capacidad funcional (IRI) mostró en esta tercera evaluación anual del proyecto, una condición de deterioro, donde se ha dado una reducción de la longitud con regularidades bajas, y un aumento de la longitud con regularidades moderadas a altas. Esto se nota especialmente en el Tramo 2 del proyecto, donde se han dado obras de recarpeteo en longitudes importantes. Dado que en este mismo tramo se ha dado un aumento de las deflexiones obtenidas, las labores de recarpeteo aparentan ser obras de poca durabilidad, lo cual debería evaluarse más a fondo por parte del CNC.

Un 20% de la troncal principal es calificada con valores donde la calidad de manejo es notablemente inferior a la de los pavimentos nuevos, y pueden presentar problemas para altas velocidades de tránsito, aumentos en los costos de operación vehicular y disminución de la durabilidad del proyecto al aumentar el número de cargas dinámicas sobre el pavimento. Los defectos superficiales en pavimentos flexibles pueden incluir ahuellamiento, parches y agrietamiento.

- Ordenar al Concesionario realizar intervenciones tempranas del tipo sellos de lechadas asfálticas o similares (*slurry seals, fog seals, chip seals, microsurfacing* u otras técnicas) en aquellas zonas con deterioros de tipo funcional y problemas relacionados con la baja resistencia al deslizamiento, con el fin de detener la propagación de los deterioros detectados y las condiciones de inseguridad vial. Junto con lo anterior, se recomienda el realizar el consecuente trabajo de señalización horizontal (pintura) que surge luego de este tipo de intervenciones correctivas.

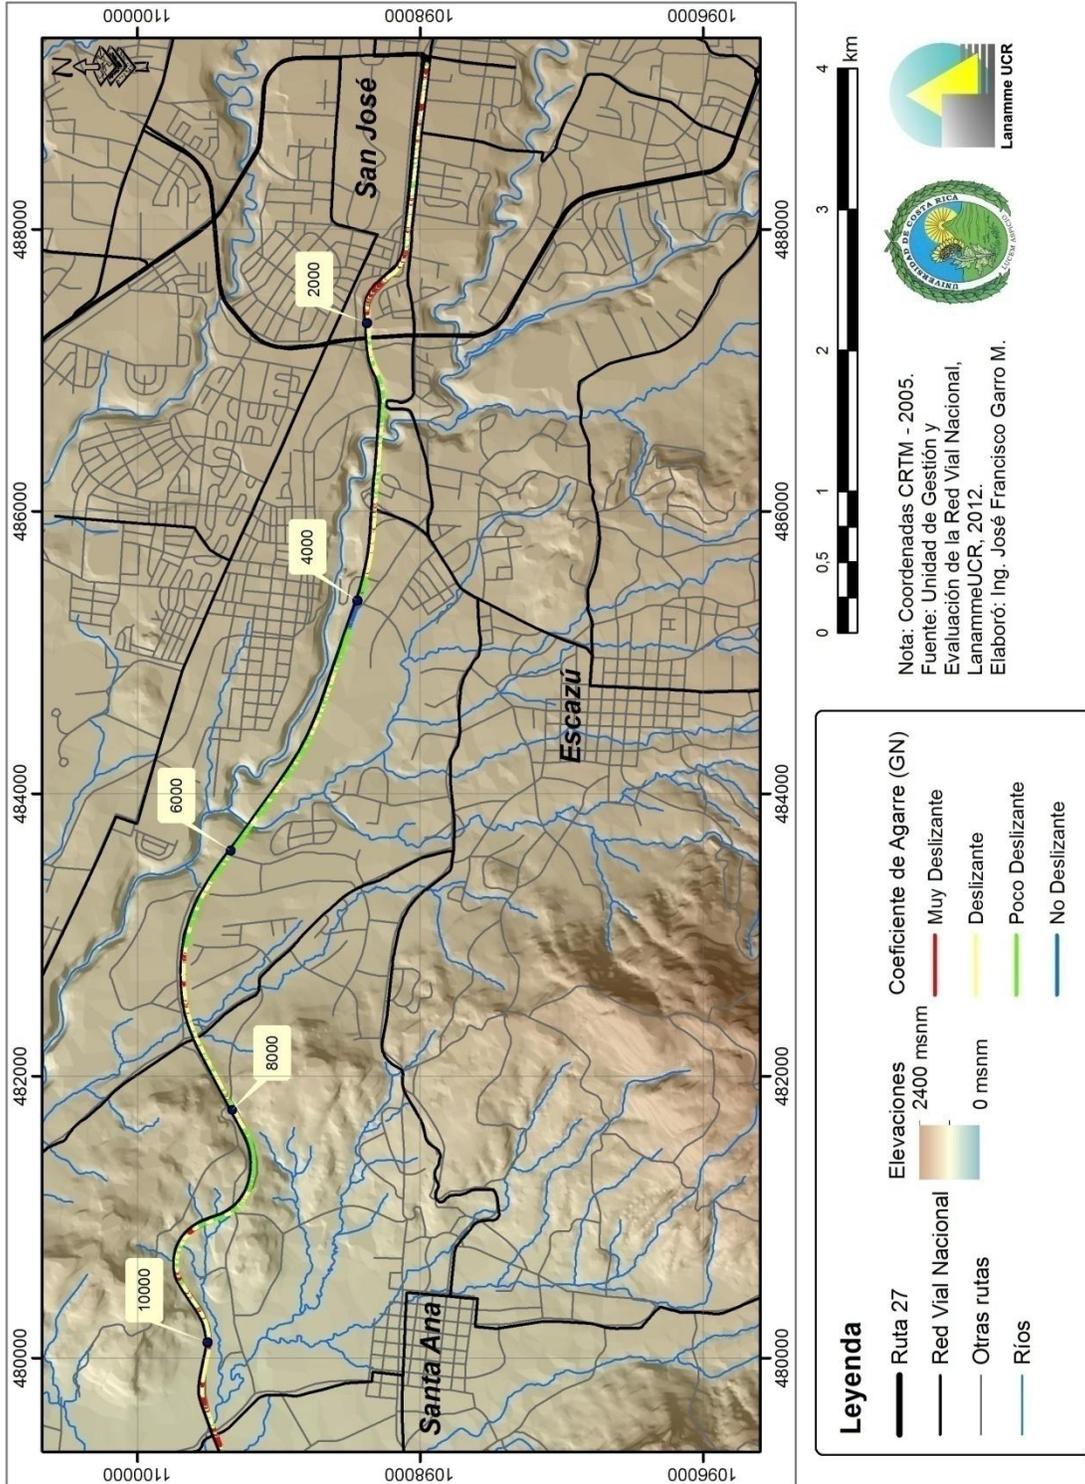
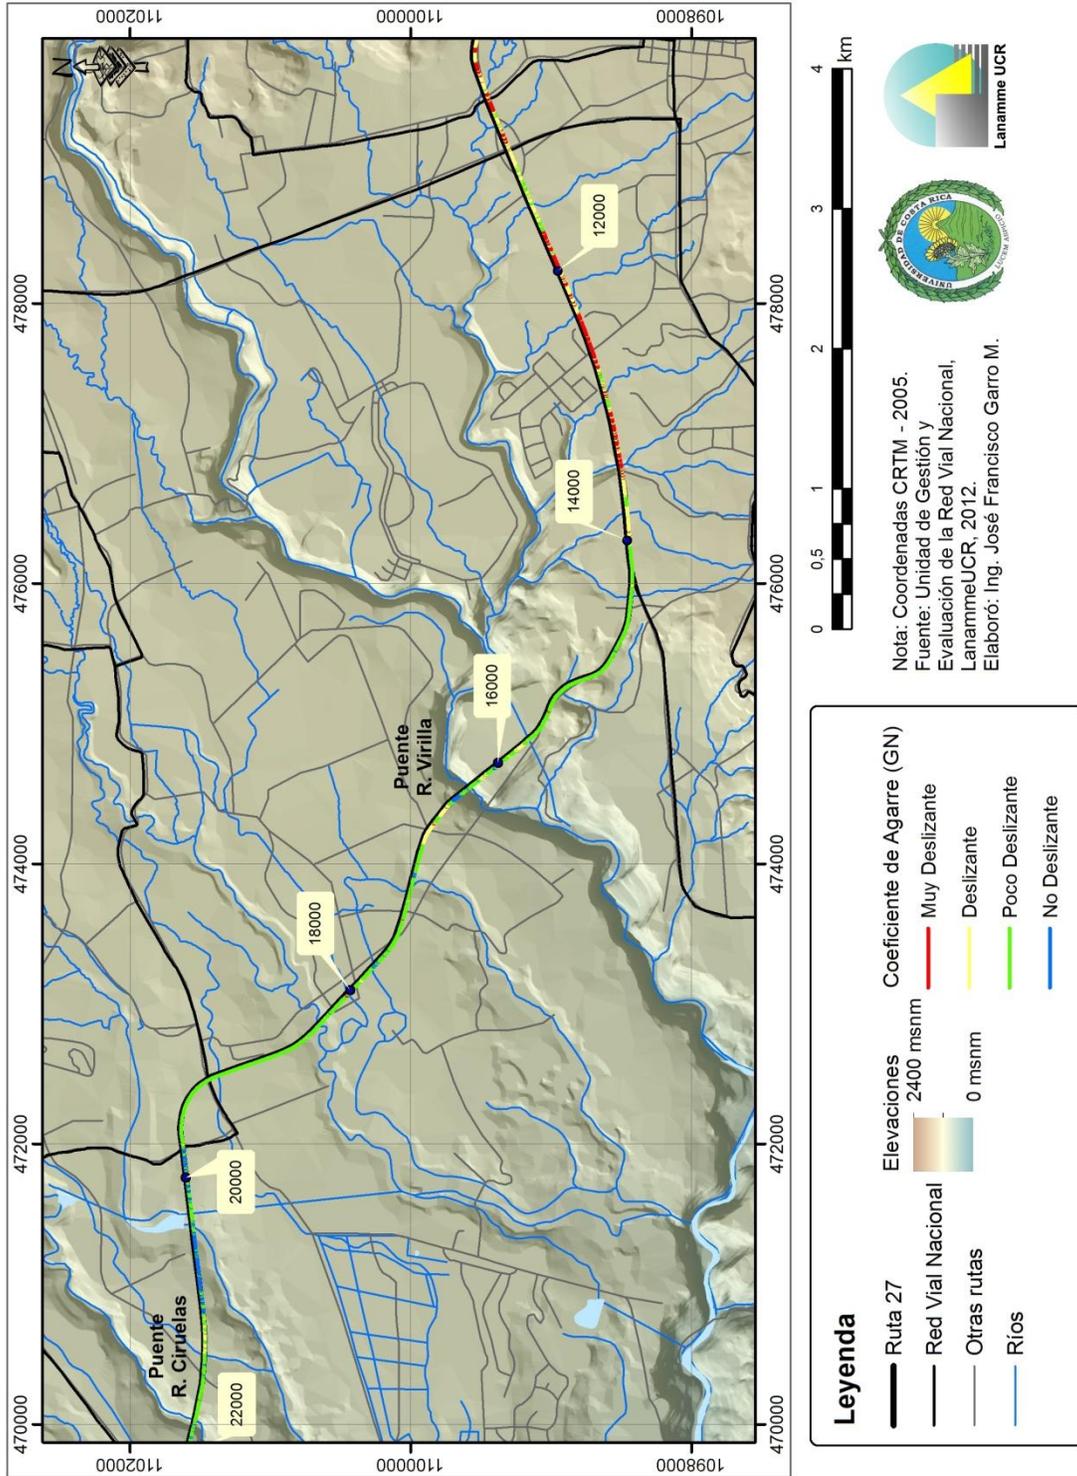
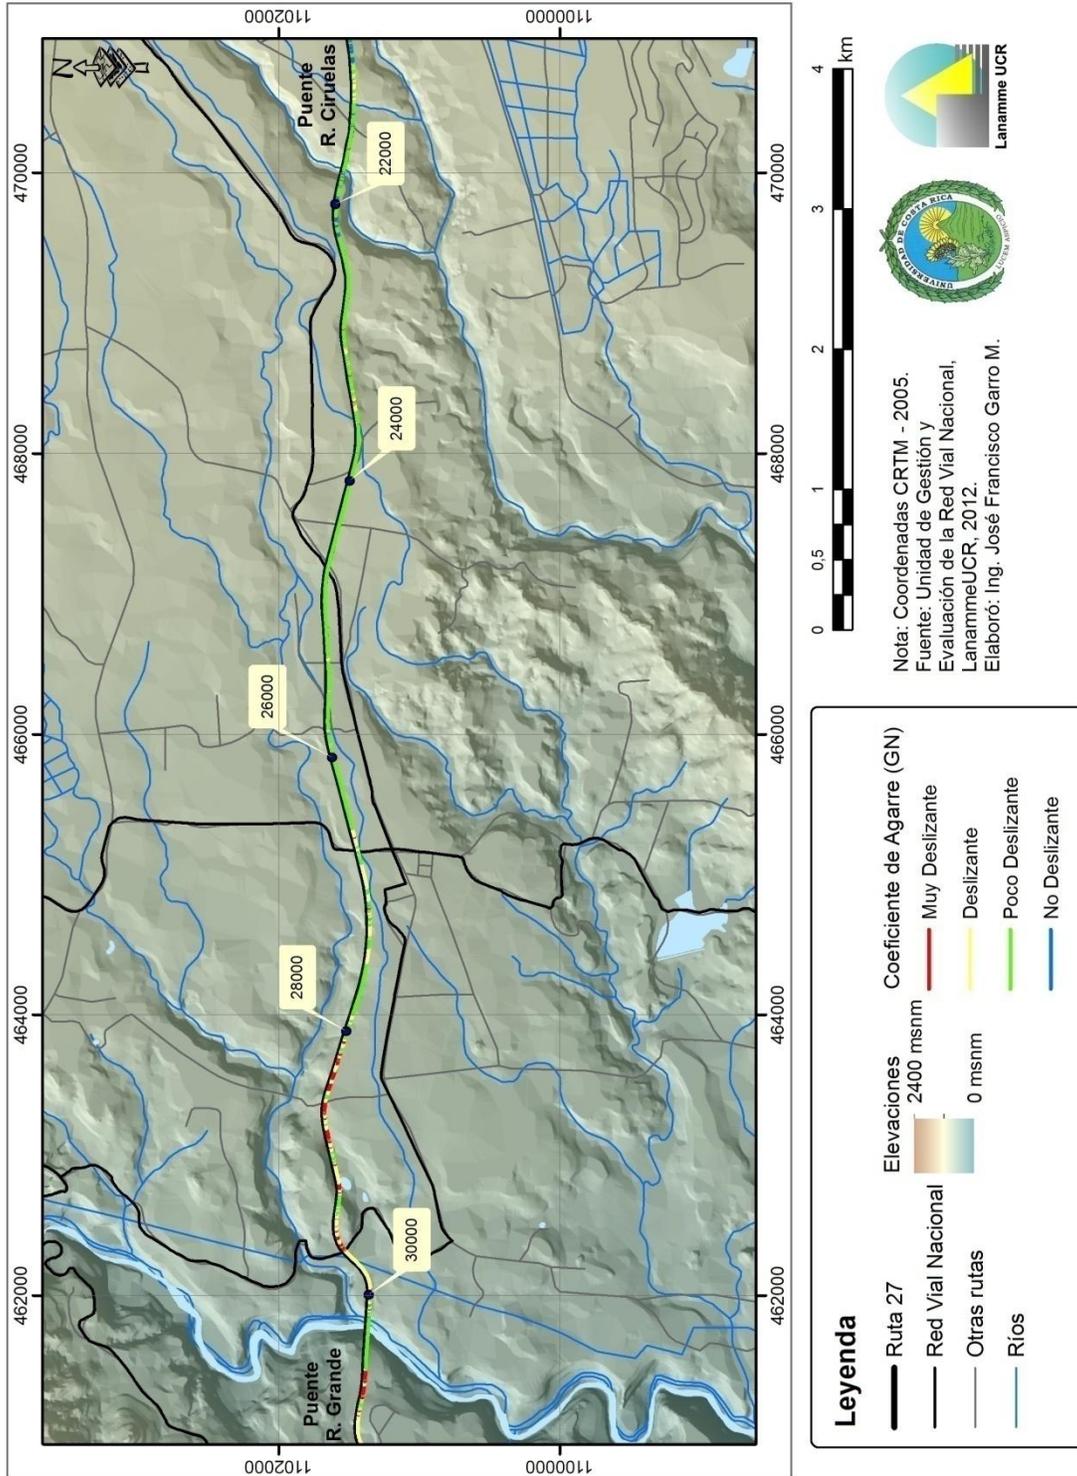
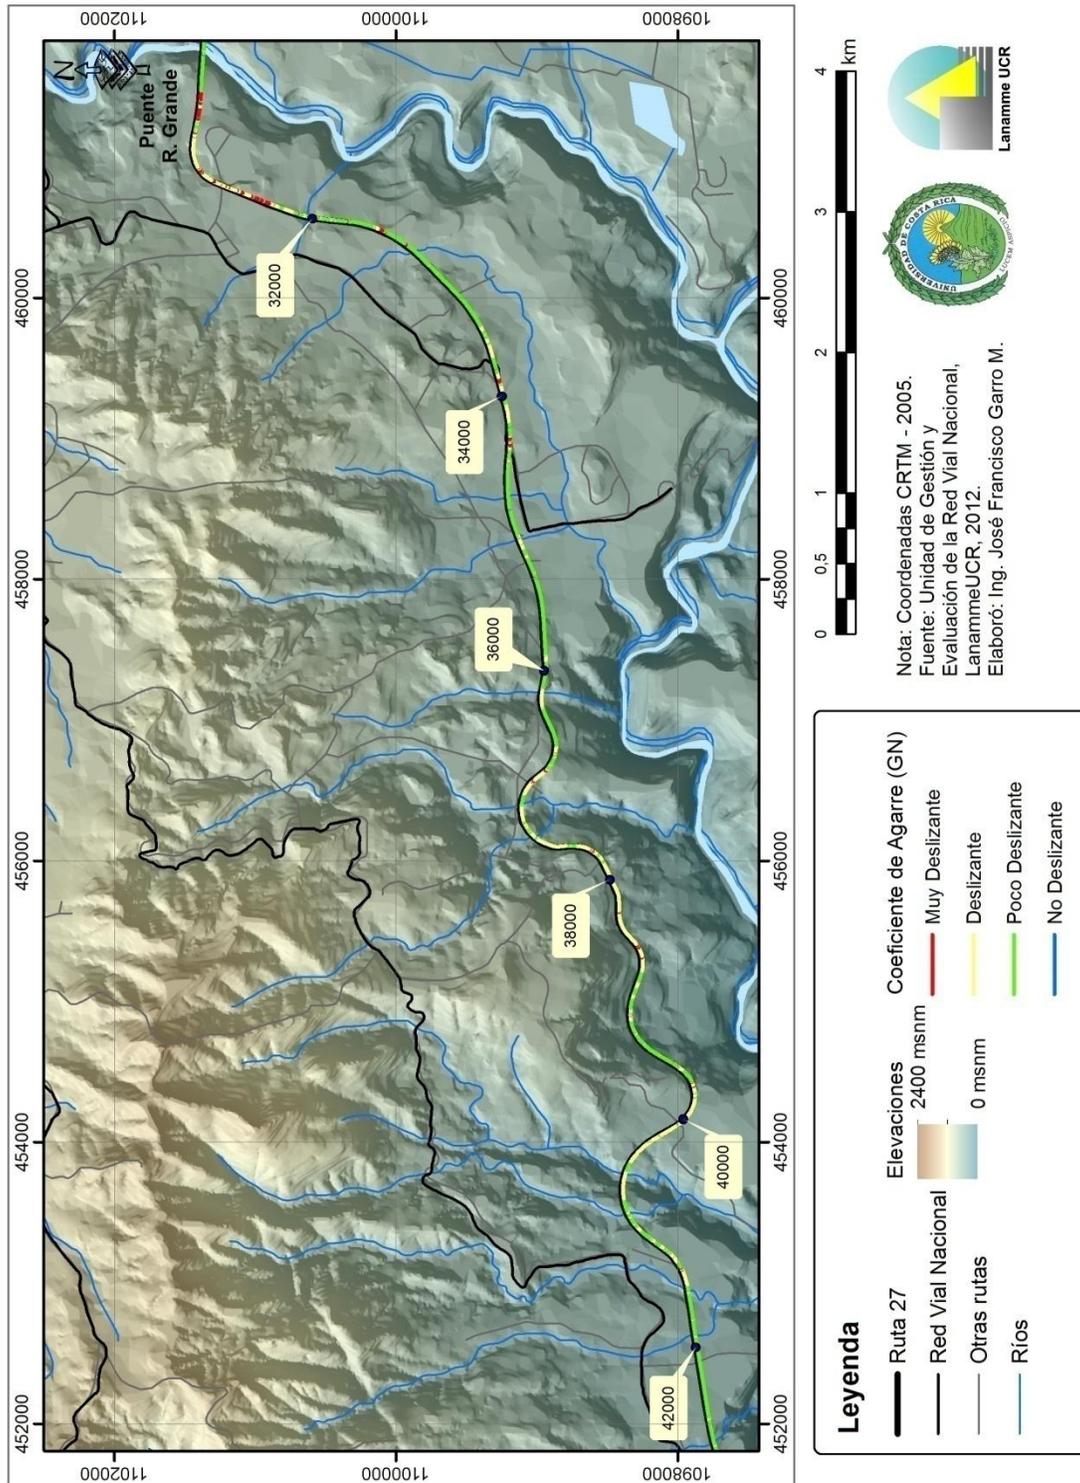
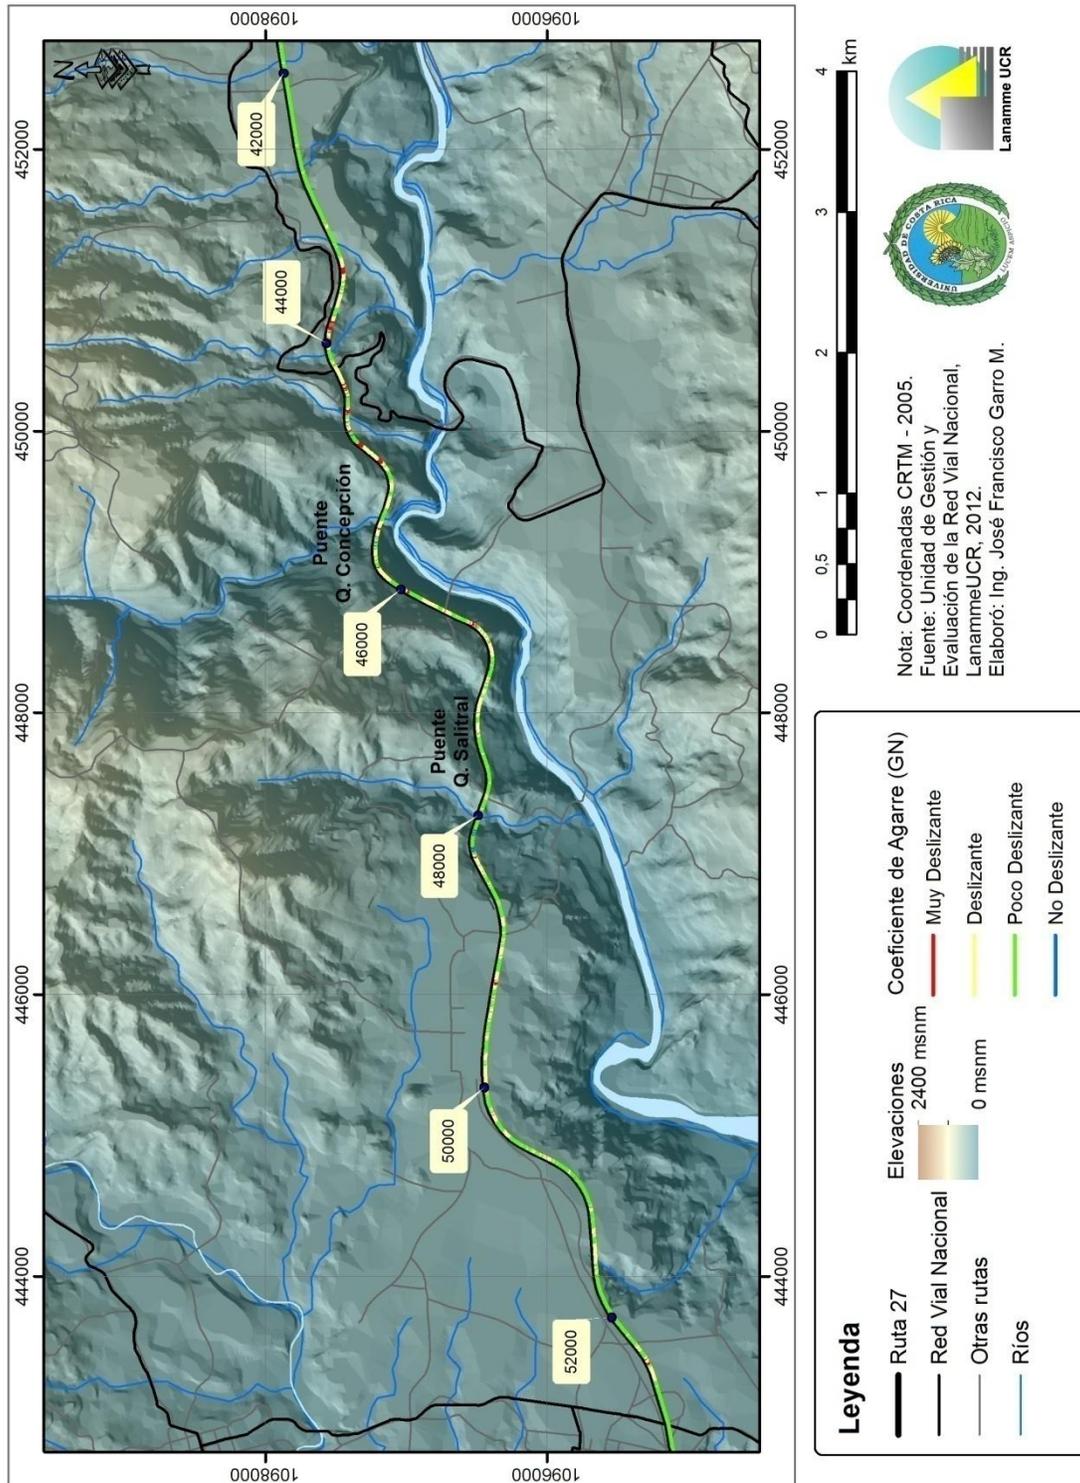
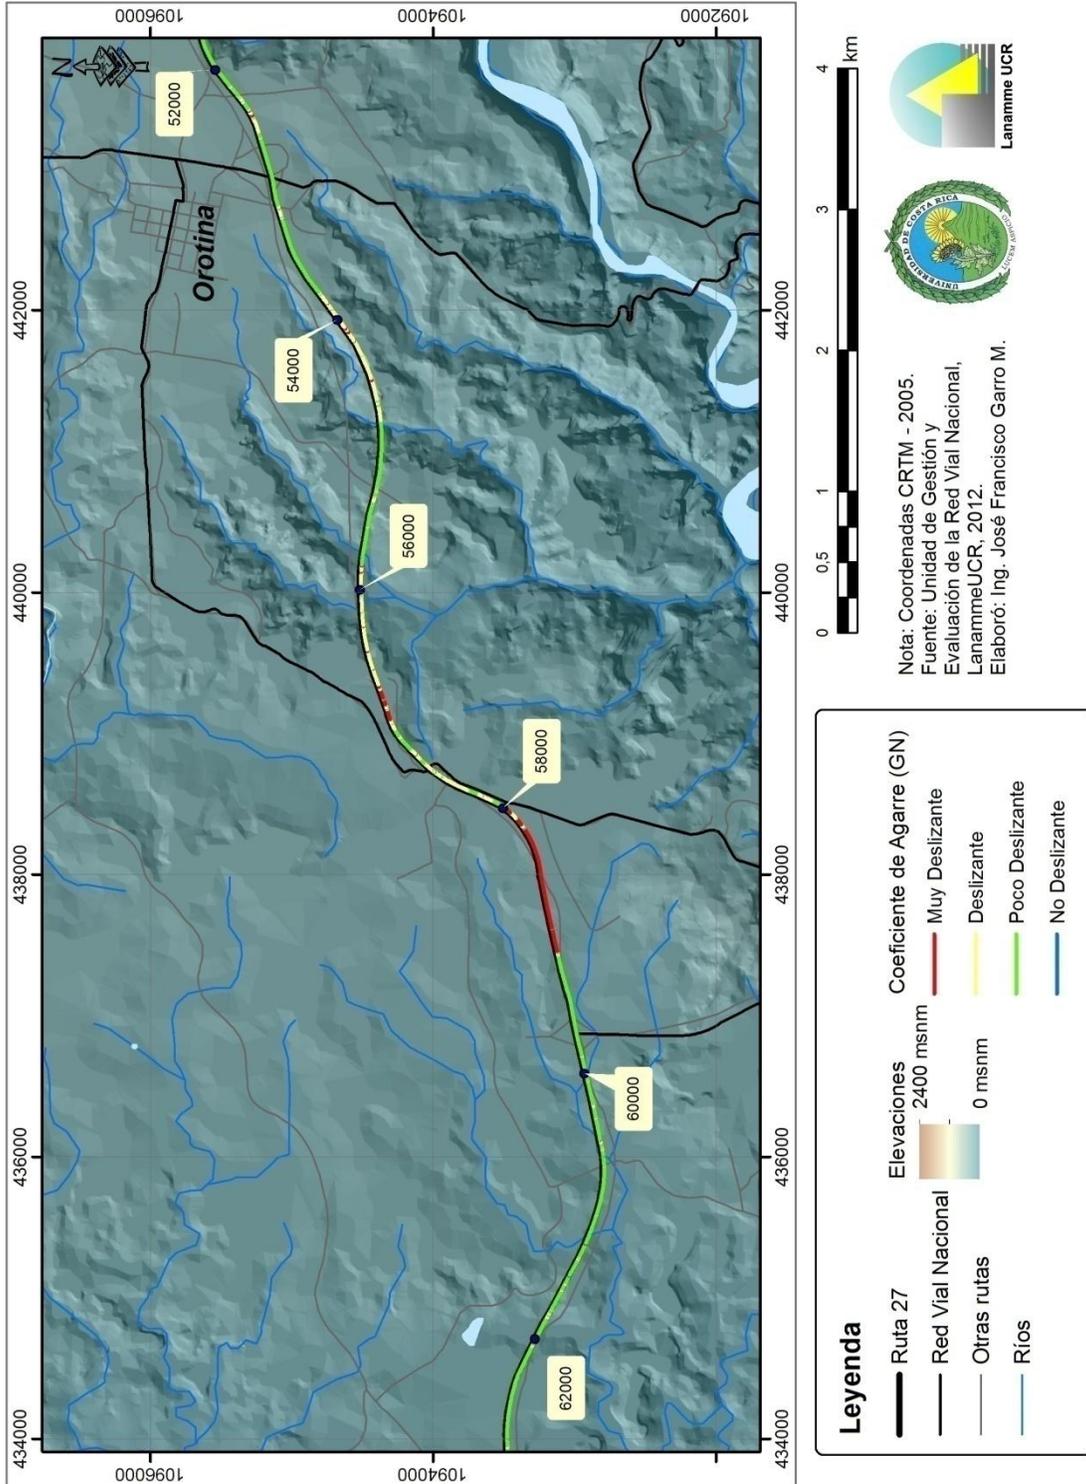
En cuanto a la resistencia al deslizamiento, la condición del sentido Caldera – San José es preocupante, debido a que casi la mitad de la ruta presenta niveles bajos de adherencia, lo que la convierte en una ruta peligrosa cuando se presentan condiciones de lluvia. En el sentido San José – Caldera, se está dando una tendencia hacia el aumento de este deterioro, aunque no tan marcada como en el anterior.

Regularidad	Estacionamientos
Tramos con zonas parciales deslizantes	00+750 a 01+350, 01+850 a 02+150, 04+500 a 04+800, 15+350 a 16+000, 16+400 a 16+800, 17+200 a 17+400, 17+800 a 18+250, 27+850 a 30+200, 30+500 a 31+350, 36+700 a 37+200, 38+050 a 39+050, 40+050 a 41+250, 43+050 a 44+300, 44+650 a 45+050,
Tramos deslizantes	00+050 a 00+750, 01+350 a 01+850 02+250 a 02+600, 03+650 a 03+950, 05+750 a 06+550, 06+850 a 07+650, 07+300 a 09+950 10+400 a 70+700, 11+300 a 12+000 36+150 a 36+450, 74+900 a 75+350, 75+900 a 76+100
Tramos con zonas parciales muy deslizantes	02+650 a 03+650, 06+550 a 06+850, 07+650 a 08+250, 39+200 a 39+750
Tramos muy deslizantes
