LABORATORIO NACIONAL
DE MATERIALES Y MODELOS ESTRUCTURALES

Informe No. LM-PI-USVT-017-19

Evaluación de la seguridad vial del proyecto San José – Caldera Ruta Nacional 27

Periodo 2018-2019

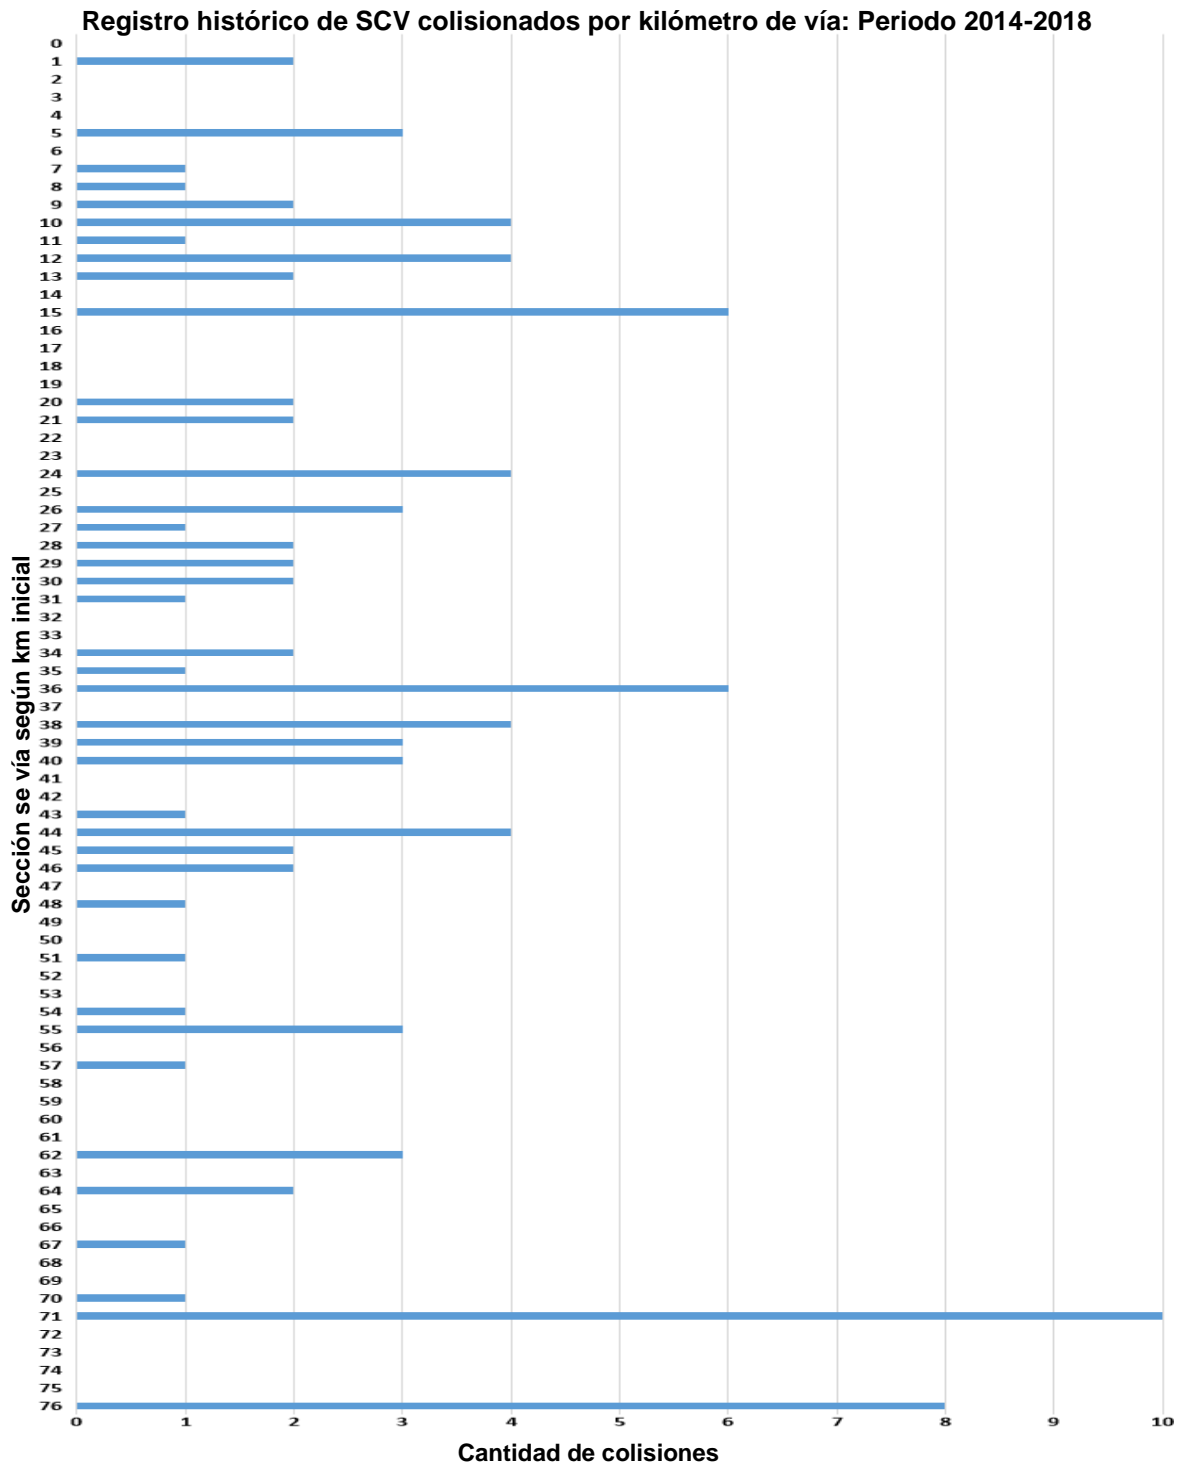
Figura 4. Registro histórico de SCV colisionados por kilómetro de vía: Periodo 2014-2018

Al analizar los registros de colisiones agregados para todos los años y segmentados por kilómetro, presente en la *Figura 4*, se evidencia en primera instancia que los kilómetros 71 y 76 presentan la mayor cantidad de colisiones históricas, con 10 y 8 colisiones, respectivamente.

Adicionalmente, de los 76,31 km de la vía, correspondientes a 77 tramos, se identificaron 40 tramos en los que al menos en una ocasión se han registrado colisiones, equivalente a un 52% de la vía. Al analizar por conglomerados de tramos que de forma consecutiva presentan colisiones, resaltan los tramos entre los kilómetros 7 y 13, así como 26 y 31.

En general los registros evidencian de forma recurrente la presencia de colisiones a los SCV de la vía, por lo que es necesario analizar de forma detallada las condiciones geométricas y operativas que propician estos eventos, ya que, aun cuando los SCV se diseñan para mitigar la severidad de posibles choques viales, resalta la gran cantidad de eventos registrados en más de la mitad de la Ruta Nacional 27.
