Proyecto: LM-PI-AT-086-2012

## **EVALUACIÓN DE PROYECTOS DE CONSERVACIÓN VIAL RED VIAL NACIONAL PAVIMENTADA LICITACIÓN PÚBLICA N°2009LN-000003-CV**

**Unidad de Auditoría Técnica**

**INFORME DE AUDITORÍA TÉCNICA  
CONSERVACIÓN DE LA RED VIAL NACIONAL PAVIMENTADA  
Licitación Pública N°2009LN-000003-CV.**

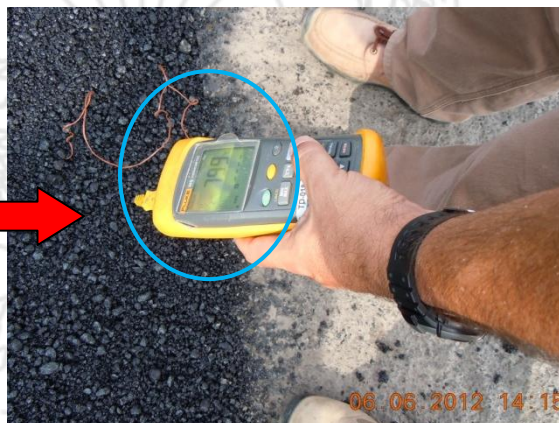
En la visita realizada por esta Auditoría a la zona de conservación vial 1-8 de Turrialba durante el día 6 de junio de 2012, se pudo observar la colocación de mezcla asfáltica a una temperatura menor a la permitida, utilizada en labores de bacheo formal sobre la Ruta Nacional 230, en el tramo de Pacayas hacia Capellades. La temperatura de la mezcla medida alcanzó los 79,9°C (Fotografía 33) y se pudo apreciar la presencia de grumos (Fotografía 32) en la misma. Las siguientes Fotografías muestran la condición descrita.

**Fotografía 33.** Medición de temperatura por parte del Equipo Auditor. Ubicación: Ruta Nacional 230, 800 m de Pacayas hacia Capellades. Fecha: 6 de junio de 2012.

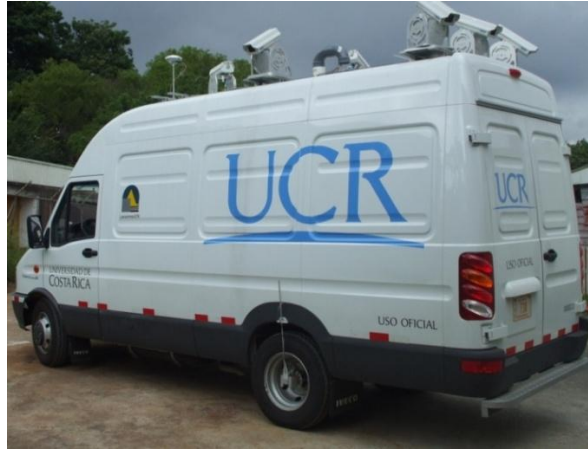
**Fotografía 43.** Equipo GEO3D del LanammeUCR. Fuente: LanammeUCR

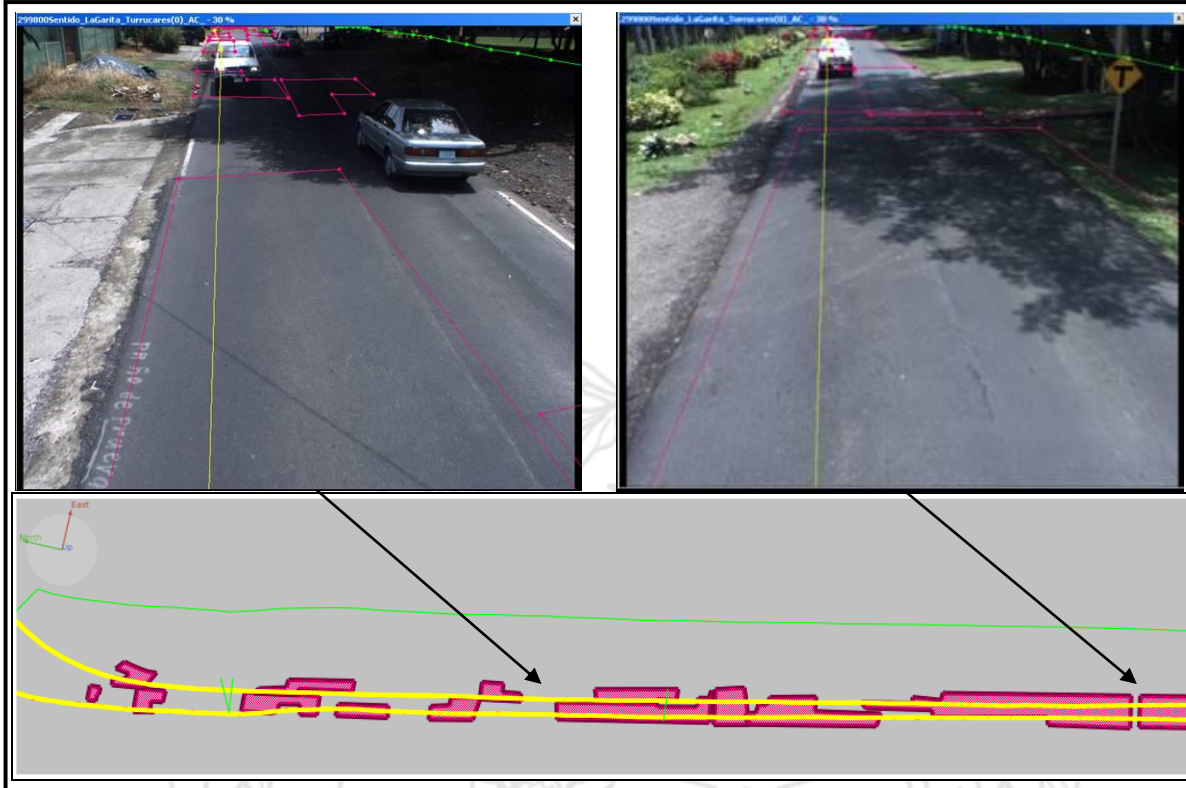
Para el caso del tramo analizado de aproximadamente 1km intervenido parcialmente con bacheo, se procesó la información obtenida en campo (ver Fotografía 44) y se determinó que el porcentaje de área bacheada corresponde a un 45,8 %.

**Fotografía 44.** Ejemplo de cálculo de áreas bacheadas y ubicación en croquis ruta.  
Fuente: Trimble Trident Analyst 2010, LanammeUCR.

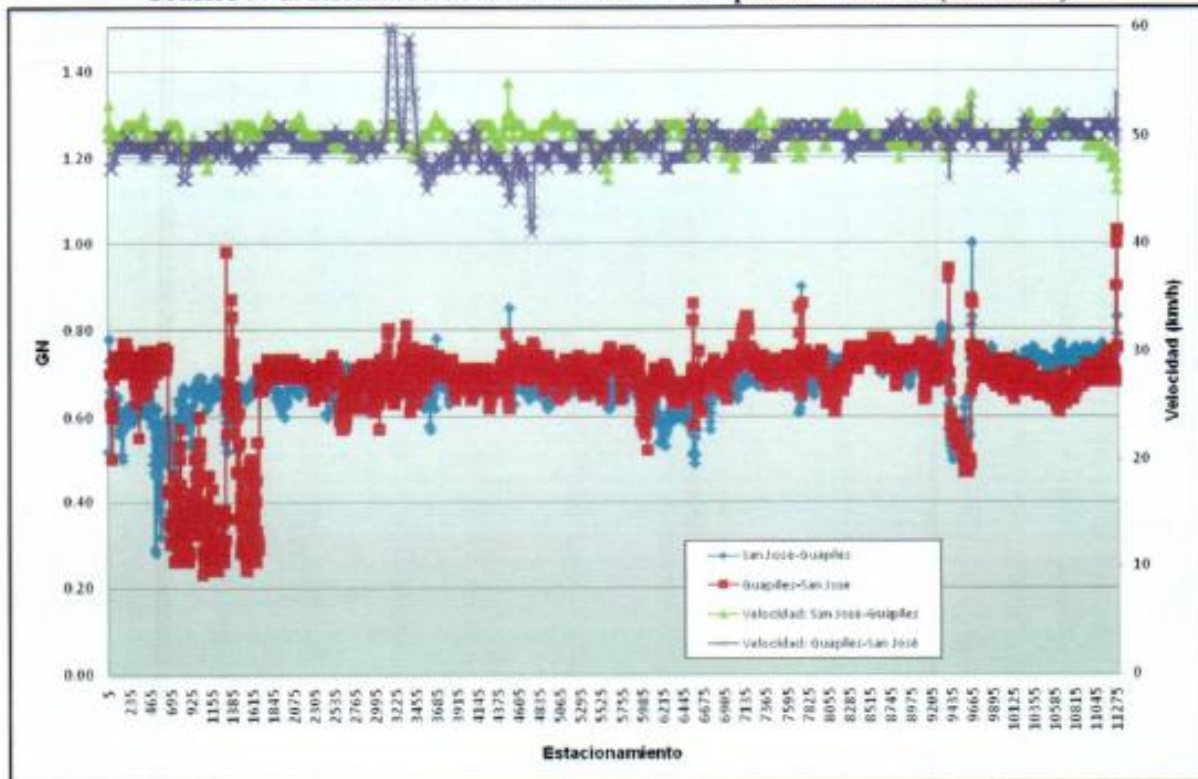
Universidad de Costa Rica  
 Laboratorio Nacional de Materiales y Modelos Estructurales  
 Gráfico N°1. Resultado de la evaluación de Griptester Ruta 32 (cada 5 m)

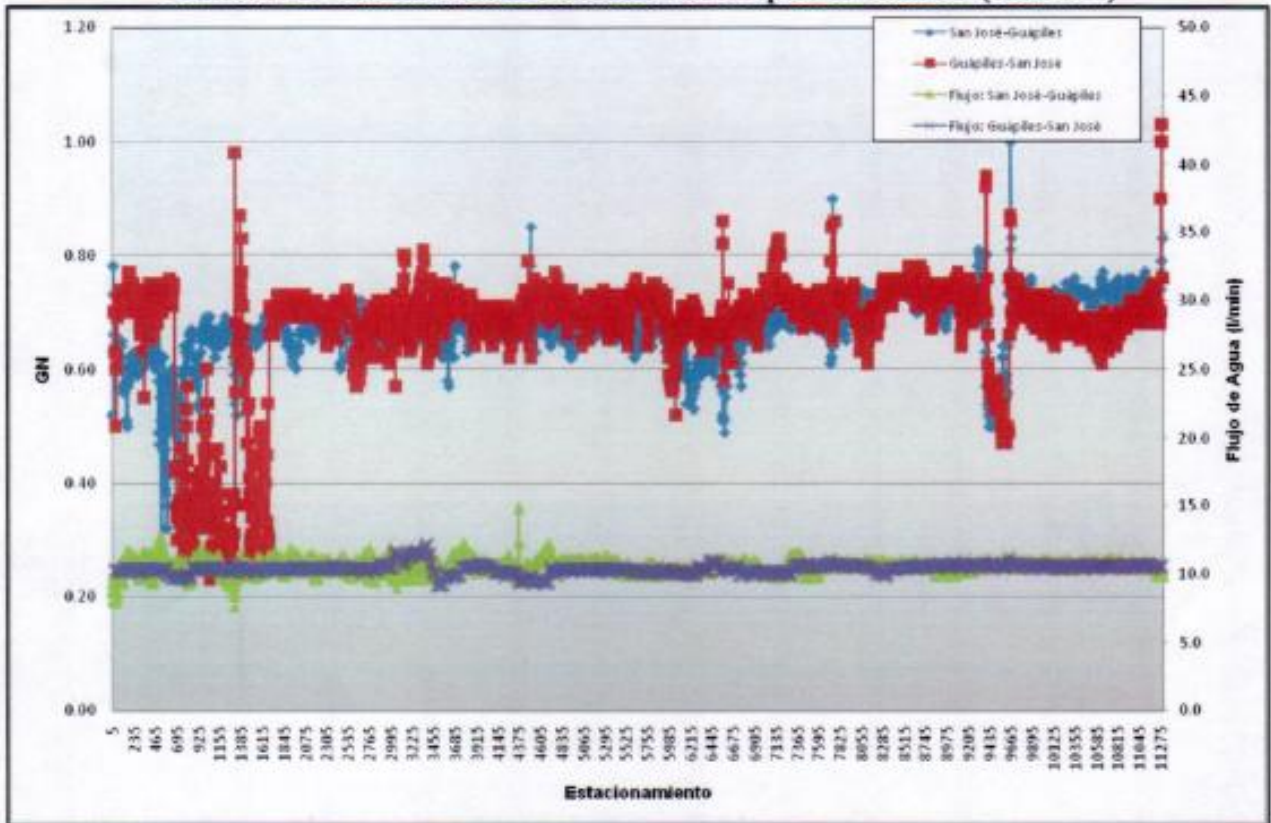
Para realizar la comparación se puede observar los resultados sobre coeficiente de fricción obtenidos en el ensayo I-0949-11 del 6 de octubre de 2011 en el Gráfico 2. En éste se observa que entre el estacionamiento 0+400 y 1+700, aproximadamente, existían serios problemas de agarre, reflejados en una gran cantidad de puntos por debajo de la línea amarilla (valor mínimo aceptable según escala de calificación del LanammeUCR). Esta mezcla asfáltica defectuosa fue removida y sustituida por la mostrada en la fotografía anterior.

Universidad de Costa Rica  
 Laboratorio Nacional de Materiales y Modelos Estructurales  
 Gráfico N°2. Resultado de la evaluación de Griptester Ruta 32 (cada 5 m)

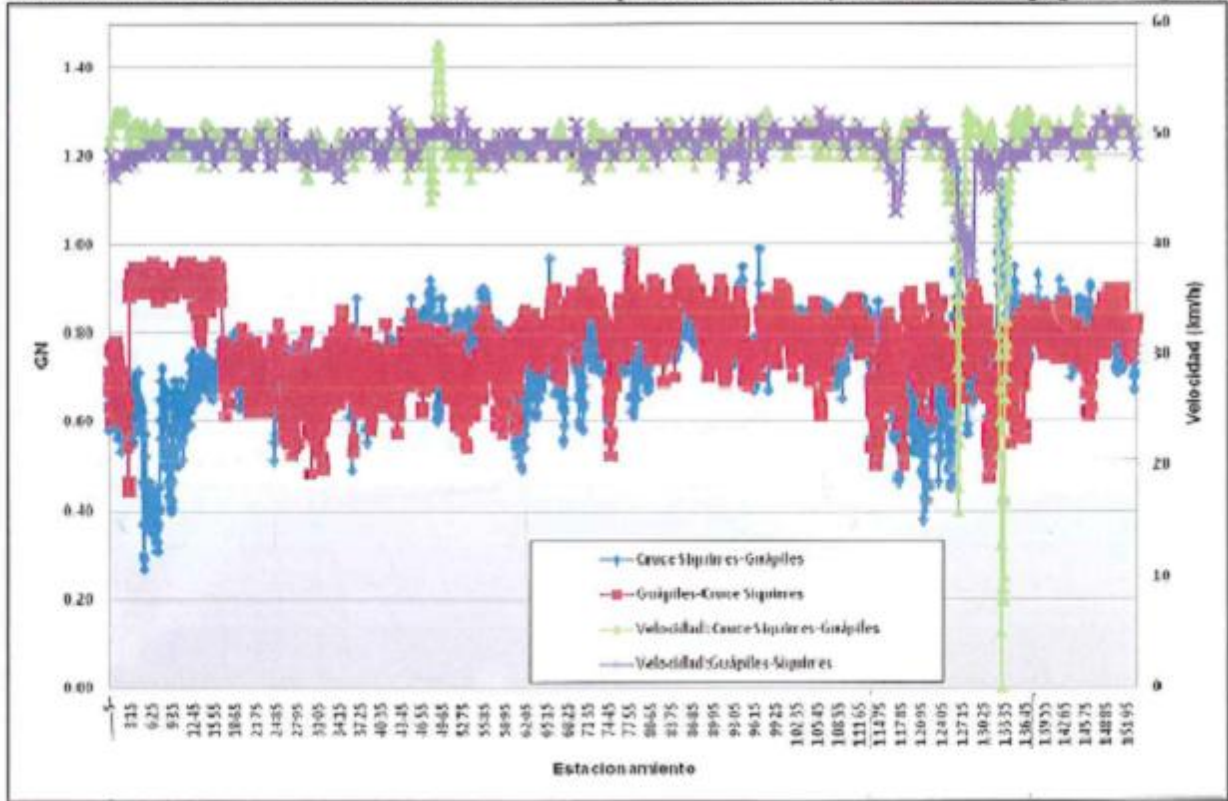
Universidad de Costa Rica  
 Laboratorio Nacional de Materiales y Modelos Estructurales  
 Gráfico N°1. Resultado de la evaluación de Griptester Ruta 32 (Cruce de Sarapiquí-Guápiles)

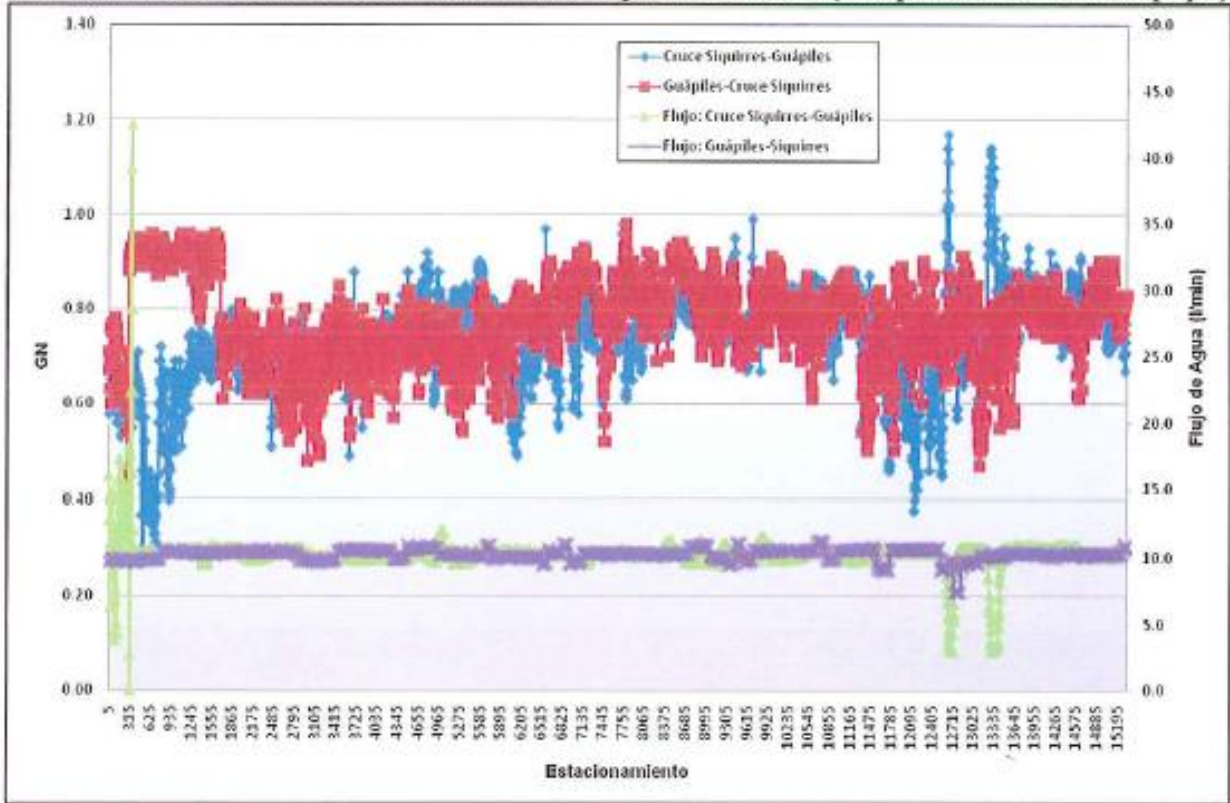
Universidad de Costa Rica  
 Laboratorio Nacional de Materiales y Modelos Estructurales  
**Gráfico N°2. Resultado de la evaluación de Griptester Ruta 32 (Guápiles-Cruce de Sarapiquí)**
