Laboratorio Nacional de  
Materiales y Modelos Estructurales

# **INFORME DE EVALUACIÓN ALCANTARILLAS GAM VULNERABILIDAD ESTRUCTURAL Y DEL SITIO**

LM-PI-UGERVN-012-2013

San José, Costa Rica  
Noviembre, 2013

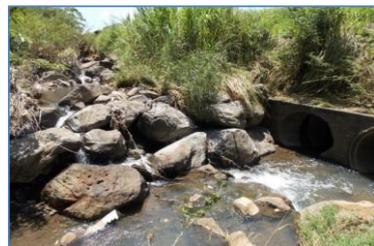
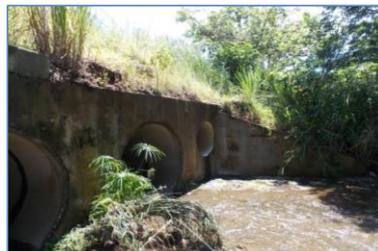
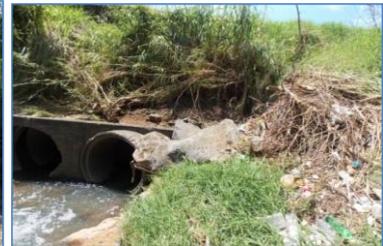
**Observaciones:** Esta zona es parte de la Avalancha Coyol, donde es típica la presencia de rocas volcánicas entre 0.5 y > 1 metro de diámetro en una matriz arcillosa de color rojizo. Los taludes en la entrada y salida son de poca altura (<2m) y predominan los bloques de rocas, no se observan problemas de estabilización.

**Condición del Sitio**  
Regular

**Condición Estructural**  
Muy Deficiente

Condición Cabezales	Mala	Regular	Buena	Comentario: El talud aguas arriba presenta vulnerabilidad ante eventuales crecidas, se recomienda valorar una protección para prevenir deterioros que puedan afectar la vía. Considerar también la construcción de aletones en el cabezal de entrada.
Entrada		X		
Salida			X

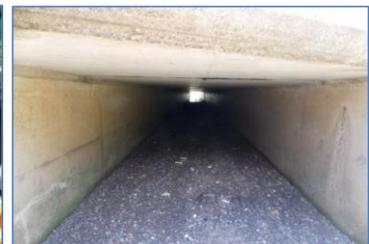
Aguas abajo

**Observaciones:** Esta zona es parte de la Avalancha Coyol, donde es típica la presencia de rocas volcánicas entre 0.5 y > 1 metro de diámetro en una matriz arcillosa de color rojizo. En este punto no se observaron grandes bloques que puedan generar problemas. Los taludes no presentan problemas de erosión.

**Condición del Sitio**  
Regular

Condición Cabezales	Mala	Regular	Buena	Comentario: Una de las secciones presenta sedimentación y los mantos de control de erosión en los taludes tienen muy pocos pines de anclaje. Se recomienda limpiar los sedimentos y mejorar el anclaje de los mantos para evitar el deterioro prematuro.
Entrada			X	
Salida			X

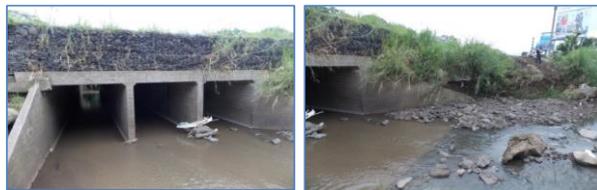
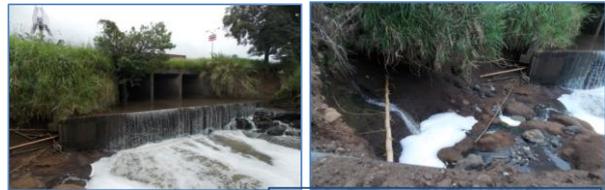
**Observaciones:** Aguas arriba hay presencia de rocas arrastradas por la corriente de agua. Los taludes aguas arriba, están formados por lahares y cenizas, han sufrido de erosión y ya han tenido que ser intervenidos con muros de gaviones, hay un sector donde no hay muro y el talud se está socavando. Si ese talud colapsara podría presentar una obstrucción importante.

Condición del Sitio  
Deficiente

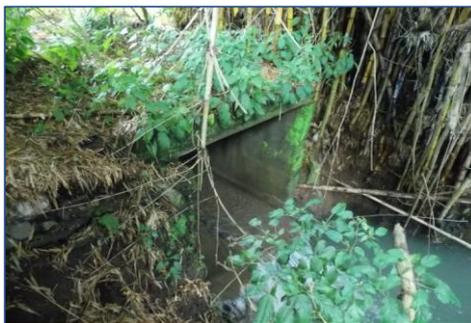
**Observaciones:** No tiene cabezal de salida ni protección de talud. No se pudo observar aguas arriba ya que se encuentra entubada. En esta zona los suelos son rellenos y cenizas, son muy erosionables.

<b>Condición del Sitio</b> Regular	<b>Condición Estructural</b> Deficiente
<b>Condición ponderada de Vulnerabilidad</b> Alta

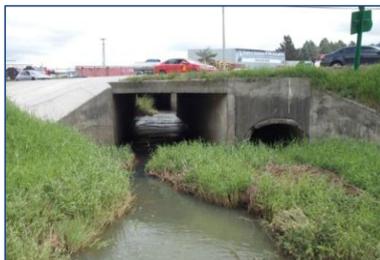
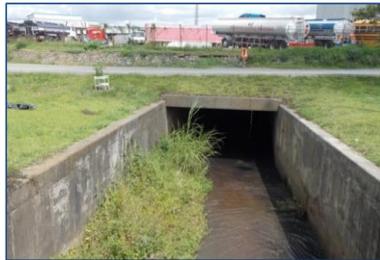
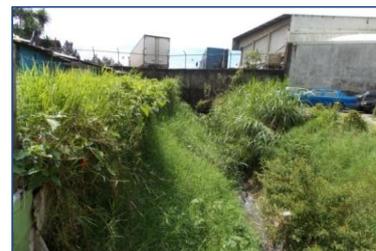
**Observaciones:** Los suelos presentes en este sitio son de origen volcánico y están muy alterados. Hay presencia de maleza y sedimentación entre los pasos de alcantarilla.

Condición del Sitio  
Regular

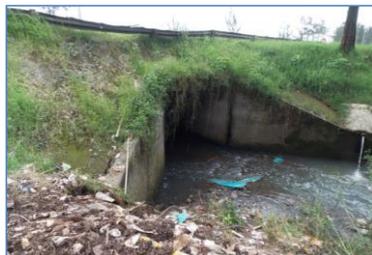
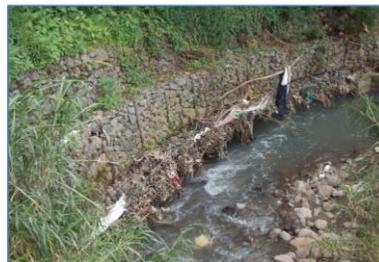
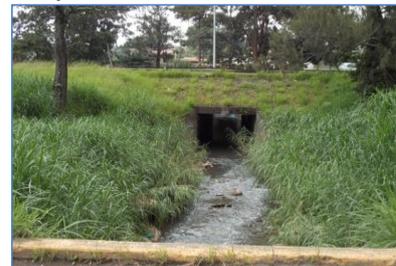
**Observaciones:** Los suelos que aparecen en este sitio, corresponden con lahares, cenizas y material de relleno. Este tipo de suelos son muy vulnerables a la erosión. Presencia de maleza abundante en los taludes laterales

**Condición del Sitio**  
Regular

**Condición Estructural**  
Deficiente

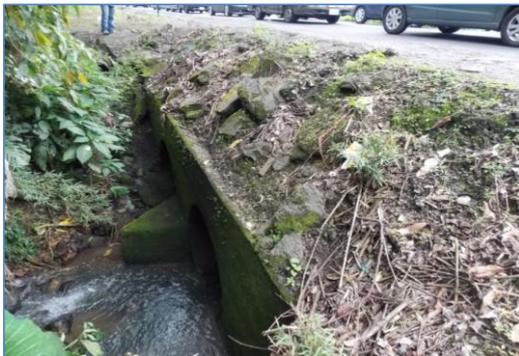
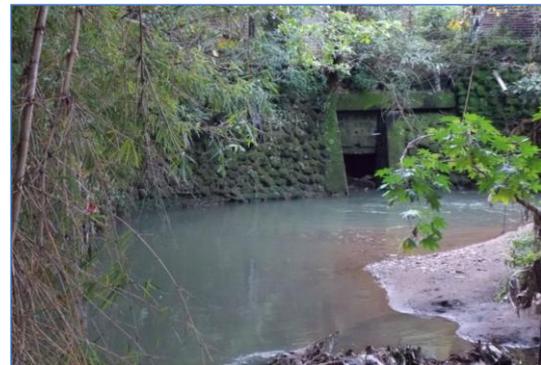
**Observaciones:** La geometría aguas abajo es de una alcantarilla de cuadro, los taludes están recubiertos con piedra. Esta es una zona inundable que ha dado serios problemas en los últimos años. EL cambio de dirección del Río María Aguilar y el poco espacio que tiene por las construcciones en sus márgenes, genera mas problemas.

Condición del Sitio  
Regular

Condición Estructural  
Muy Deficiente

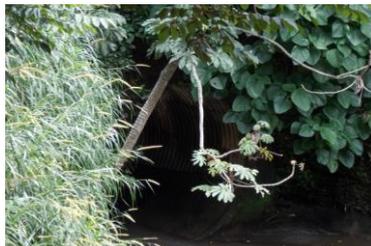
**Fotografías  
Aguas Abajo**

**Observaciones:** Esta es una zona inundable. Crecidas del Río Pirro han generado inundaciones en esta zona. La alcantarilla en la calle de acceso a Heredia es mitad puente mitad alcantarilla. Hay mucha maleza. Hay cambios de ángulo en la dirección del cauce que puede generar erosión en los taludes laterales.

**Condición del Sitio**  
Regular

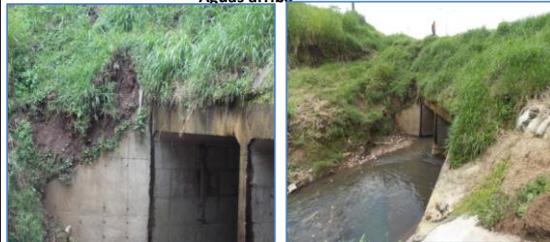
Aguas arriba

**Observaciones:** Los suelos que aparecen en este sitio, corresponden con lahares, cenizas y rellenos. Hay una masa de concreto que obstruye aguas abajo en la alcantarilla, el delantal aguas arriba presenta socavación.

Condición del Sitio  
Regular

Condición Estructural  
Deficiente

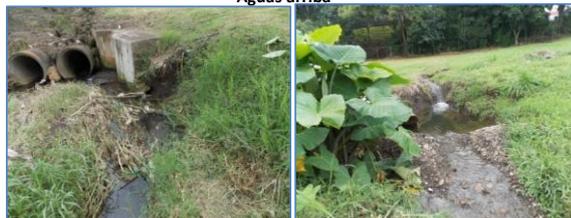
**Observaciones:** Los suelos que aparecen en este sitio, corresponden con lahares, cenizas y rellenos. El talud aguas abajo no se encuentra recubierto en su totalidad, hay una longitud aproximada de 200m entre aguas arriba y aguas abajo. Aguas arriba se encuentra frente a RACSA, Calle Blancos

Condición del Sitio  
Aceptable

Condición Estructural  
Muy Deficiente

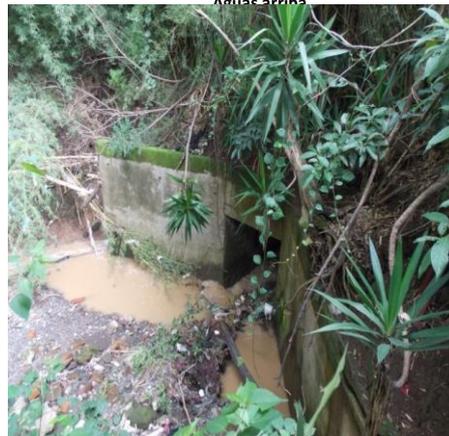
Fotografías  
Aguas arriba

Observaciones: Los suelos que aparecen en este sitio, corresponden con lahares, cenizas y rellenos. No se pudo tener acceso aguas abajo

Condición del Sitio  
Regular

Condición Estructural  
Muy Deficiente

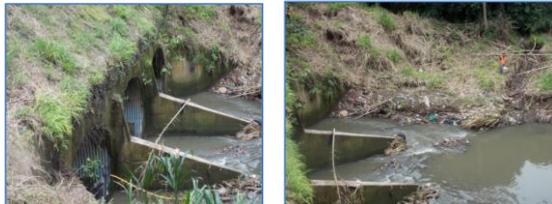
Aguas arriba

Maleza u obstrucción: Presencia de obstrucciones que reducen la capacidad del cause aguas arriba en un 50 % la margen derecha

**Observaciones:** Los suelos de este sitio corresponden con rellenos, lahares y cenizas. Hay ausencia de mantenimiento. Basura, escombros y sedimentos podrían bloquear parcialmente el paso libre de agua en alguna de las 3 alcantarillas.

**Condición del Sitio**  
Deficiente

**Condición Estructural**  
Muy Deficiente

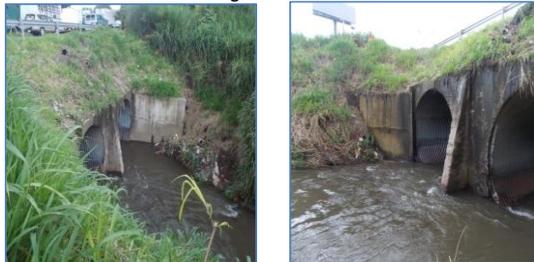
**Aguas arriba**

**Observaciones:** Los suelos de este sitio corresponden con rellenos, lahares y cenizas. Hay ausencia de mantenimiento. Hay obstrucción en los aletones de la margen derecha aguas arriba de material del talud. Presencia de una salida de aguas sobre el talud aguas arriba sin protección alguna, socavación en el muro de la margen derecha aguas abajo y en el talud izquierdo.

**Condición del Sitio**  
Muy Deficiente

**Condición Estructural**  
Deficiente

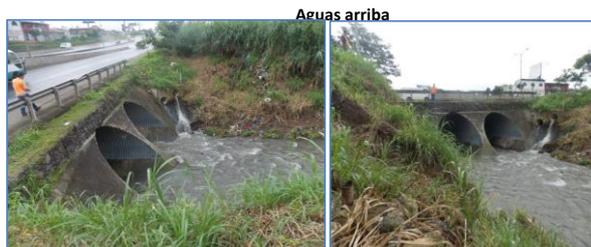
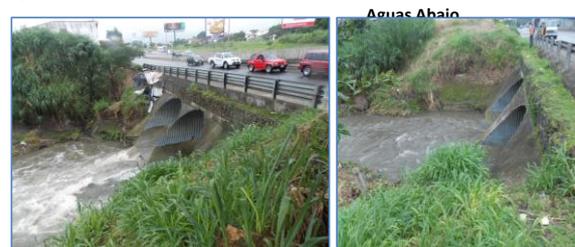
Observaciones: Los suelos de este sitio corresponden con rellenos, lahares y cenizas. Es necesario proteger los taludes de las márgenes aguas arriba

Condición del Sitio  
Deficiente

Condición Estructural  
Deficiente

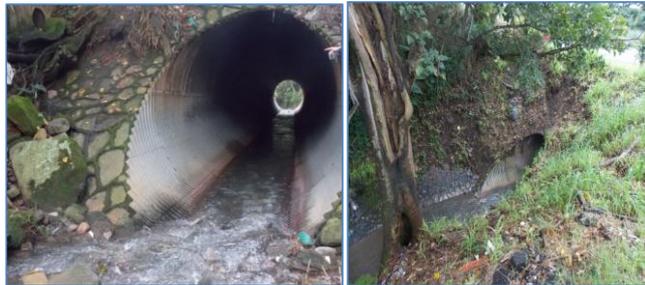
**Aguas arriba**

**Observaciones:** Los suelos de este sitio corresponden con rellenos, lahares y cenizas, hay también algunos bloques lávicos de tamaño métrico. Hay erosión superficial en talud aguas abajo y desprendimiento de tubería aguas abajo. Aparente fisuramiento en tubería aguas arriba, el nivel de agua puede cubrir hasta 2/3 del diámetro

Condición del Sitio  
Deficiente

Condición Estructural  
Muy Deficiente

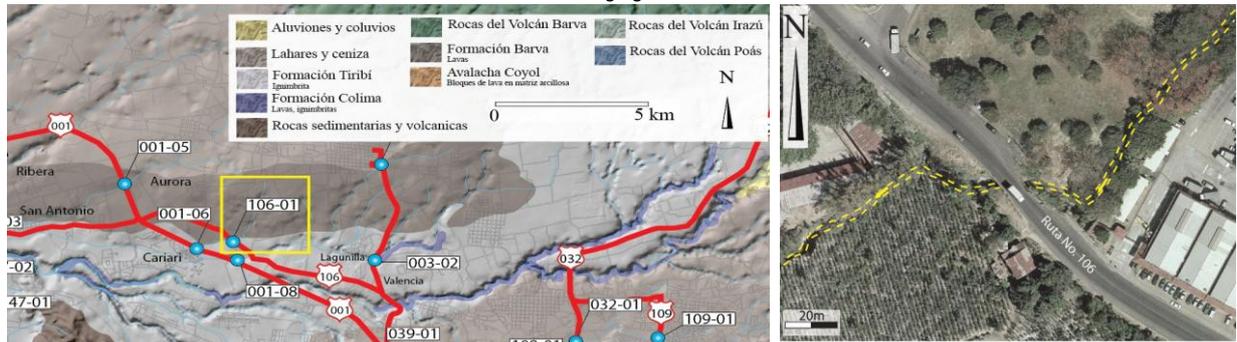
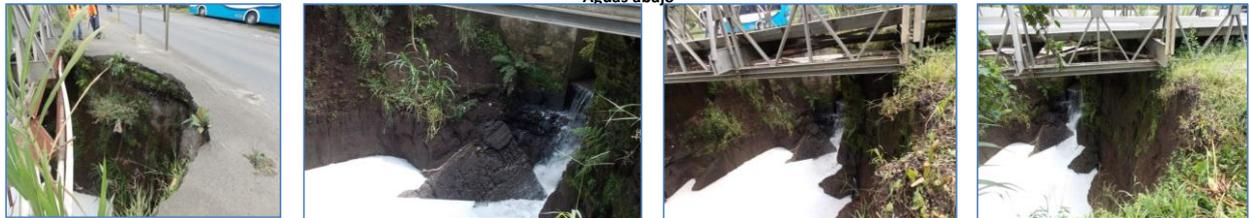
**Fotografía  
Aguas abajo**

Observaciones: aguas abajo la alcantarilla se encuentra destruida, afectando un carril de la vía, se nota desprendimiento en la margen izquierda, peligrando la estabilidad del puente. Los suelos en este sitio corresponden con cenizas y tobas alteradas. Se recomienda reconstruir la sección faltante para habilitar el paso con el ancho de calzada requerido.

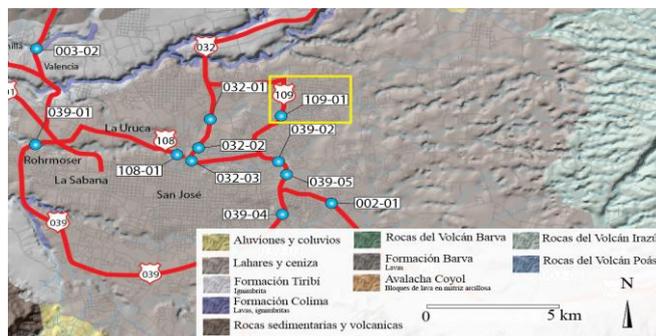
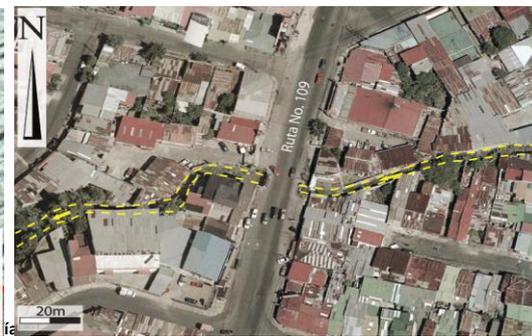
Aguas arriba

**Observaciones:** Los suelos de este sitio corresponden con lahares, cenizas y relleno. Hay un estrechamiento importante de la quebrada por las tapias y casa que se construyeron en sus márgenes. Según vecinos, la inundación llega a cubrir hasta 0.5m sobre el nivel de la rasante, hay reducción de la sección del cause

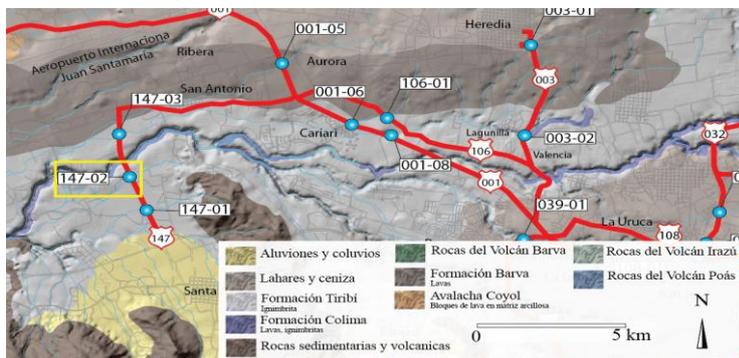
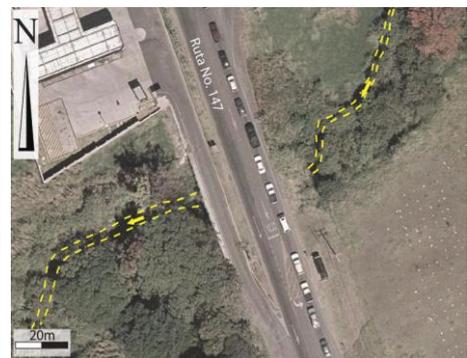
**Fotografías Aguas abajo**

Observaciones: Hay presencia de gaviones sobre la cuneta

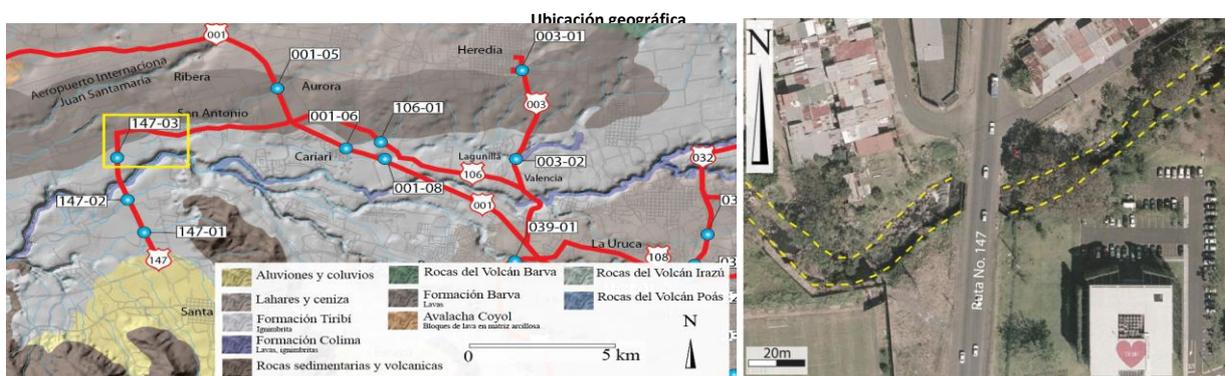
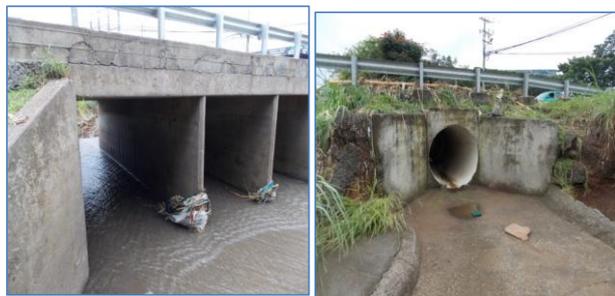
Aguas arriba

**Observaciones:** hay evidencia que en las crecidas sobrepasa el nivel de la calzada sin presentar daños en la estructura. Presenta una tubería de PVC para rebalse, con un diámetro de 1,5 m.
