LABORATORIO NACIONAL
DE MATERIALES Y MODELOS ESTRUCTURALES

Informe: LM-AT-079-19

ANÁLISIS DEL CASO Y RESUMEN DE LOS CRITERIOS EMITIDOS POR EL LANAMMEUCR SOBRE LA INTERVENCIÓN REALIZADA EN LA CARRETERA FLORENCIO DEL CASTILLO (LOSAS DE CONCRETO)

San José, Costa Rica
Diciembre, 2019

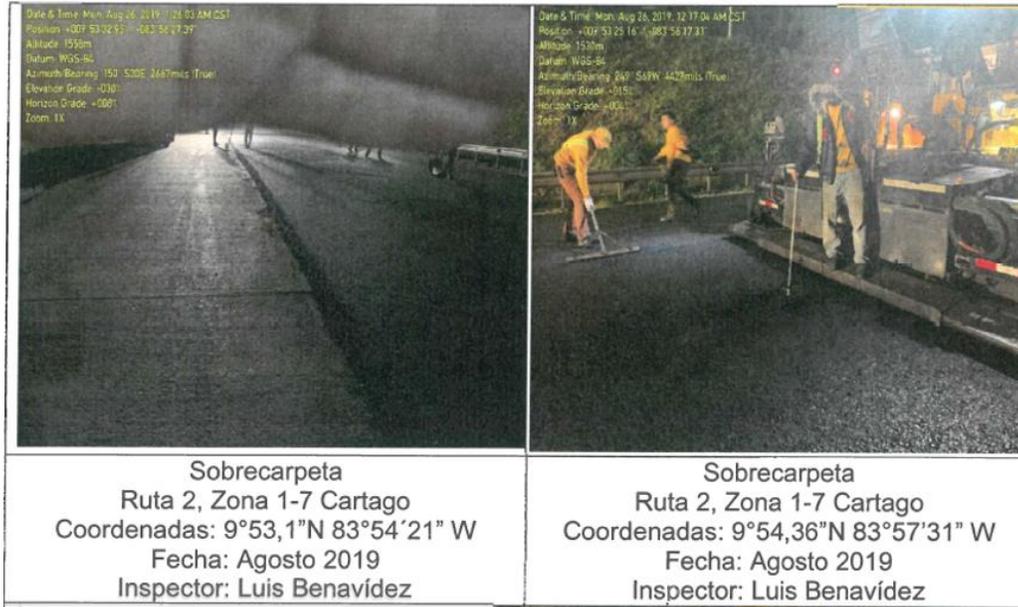
colocación de mezcla asfáltica en dicha ruta durante los meses de junio, julio y agosto de 2019, tal como se observa en la Figura 31. Sobre el registro de actividades de colocación de sobrecapa asfáltica, se debe mencionar que la inspección del Administrador Vial ya estaba activa en el momento que se colocó la capa de 14 cm (en promedio) en el tramo 2, entre los meses de junio y julio según SIGEPRO, por lo que es criterio del equipo auditor que la inspección debió haber alertado oportunamente a la ingeniería de proyecto del sobre espesor que se estaba colocando la empresa contratista en dicho tramo.

Figura 31. Trabajo colocación de sobrecapa Informe mensual línea 3, agosto de 2019. Fuente: CACISA, 2019

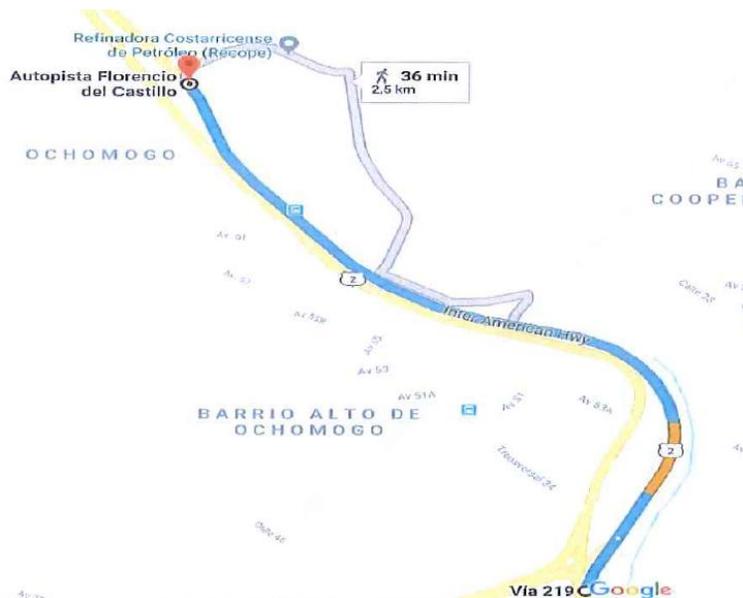
La Administración en su panorama inicial de estimación de costos consideró que el tramo 3 tenía una longitud de 2400 m, sin embargo, este tramo mide aproximadamente 1600 m. Condición que representa un error de cálculo por parte de la Administración y que definitivamente eleva el costo inicial previsto para el proyecto. Una de las posibles explicaciones a este error que tuvo la Administración se basa en el hecho de que el Oficio 241-2018 del laboratorio LGC presenta la ubicación del tramo 3, en esta ubicación se señala en color azul dicho tramo, mientras que en color gris se presenta una ruta alterna al tramo 3, siendo que dicha ruta alterna tiene una longitud de 2500 m.

Figura 33. Ubicación del tramo 3. Oficio 241.2018 Diseño de losas Ochomogo Ruta 2.
