Informe: LM-AT-98-19

## ESTUDIO DE LAS ESTIMACIONES DE PAGO DE OBRA Y GESTIÓN DE LOS RENGLONES DE PAGO QUE RESPALDAN A LA LICITACIÓN PÚBLICA NÚMERO 2014LN-000018-0CV00

Preparado por:  
**Unidad de Auditoría Técnica**  
**LanammeUCR**

Fecha de emisión: 10 de marzo de 2020

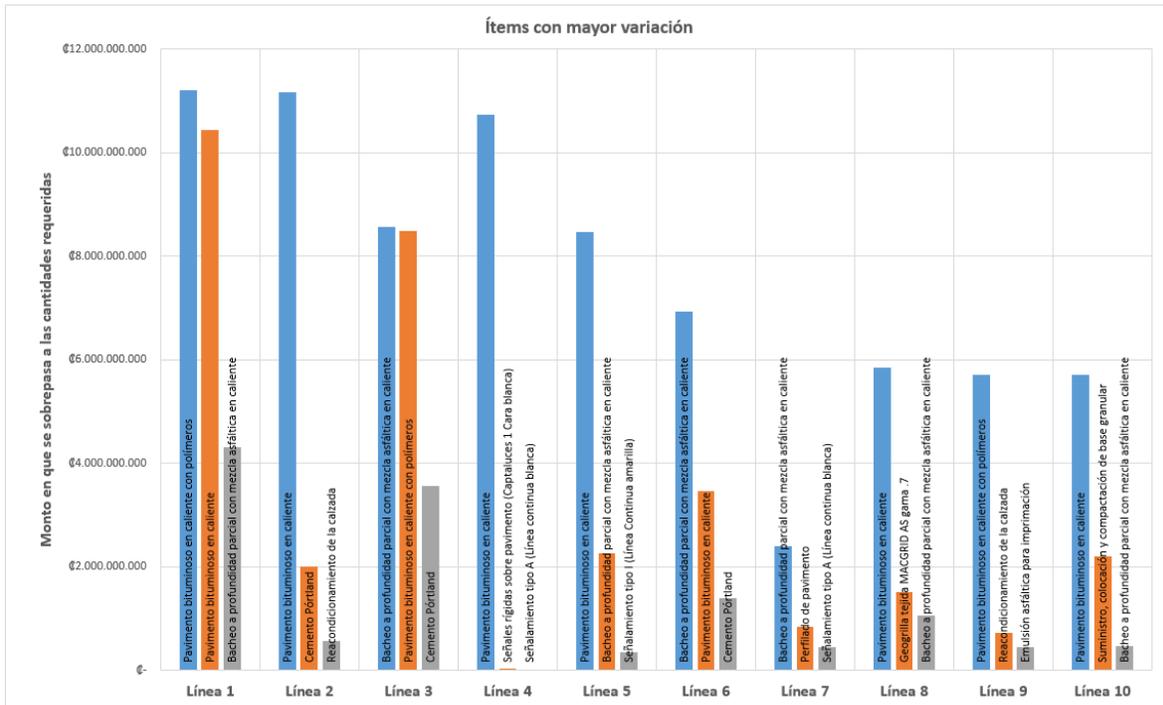
Figura 8. Ítems con mayores aumentos de monto

En la Figura 8 se muestra un gráfico que contiene, para cada una de las líneas de la licitación 2014LN-000018-0CV00, a los tres ítems que han experimentado el mayor aumento en colones (mediante órdenes de modificación), con respecto a los montos requeridos por ítem, y el correspondiente monto del aumento, observándose que los ítems que han presentado los mayores aumentos en colones corresponden a la colocación de mezcla asfáltica mediante los renglones de pago: pavimento bituminoso en caliente y bacheo a profundidad parcial. De modo que, en estos casos se superaron las cantidades requeridas por ítem, según el recuento inicial de necesidades.

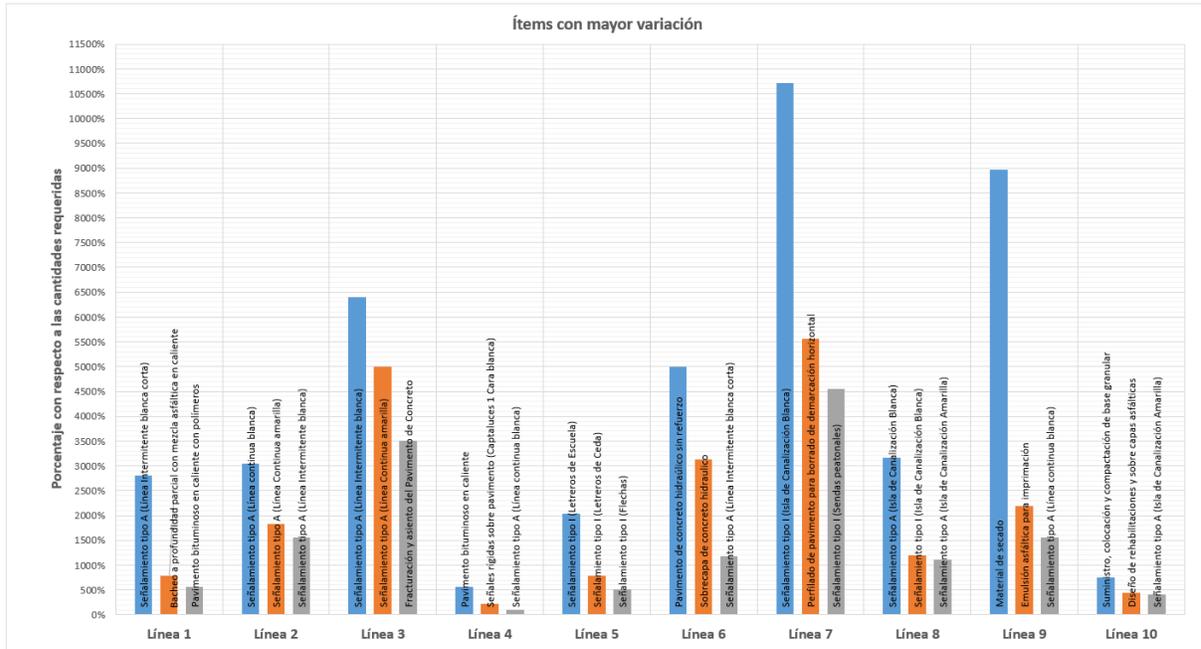
Figura 9. Ítems con mayores aumentos porcentuales

Sobre este aspecto debe aclararse que la Figura 9 muestra porcentajes con respecto a las cantidades requeridas por ítem. Es decir, porcentajes superiores al 100 % significan que para un determinado ítem se superaron sus cantidades requeridas, que, según el cartel de licitación, representan un estimado de las necesidades reales de conservación que tienen y tendrán las rutas.

A partir del gráfico de la Figura 9 se puede observar que los porcentajes de variación en los ítems de conservación han experimentado aumentos tan altos como del 10.717 %, con respecto a las cantidades requeridas por ítem, siendo que en la mayoría de casos, los ítems relacionados con señalamiento y la colocación de mezcla asfáltica fueron los que experimentaron mayores aumentos porcentuales.

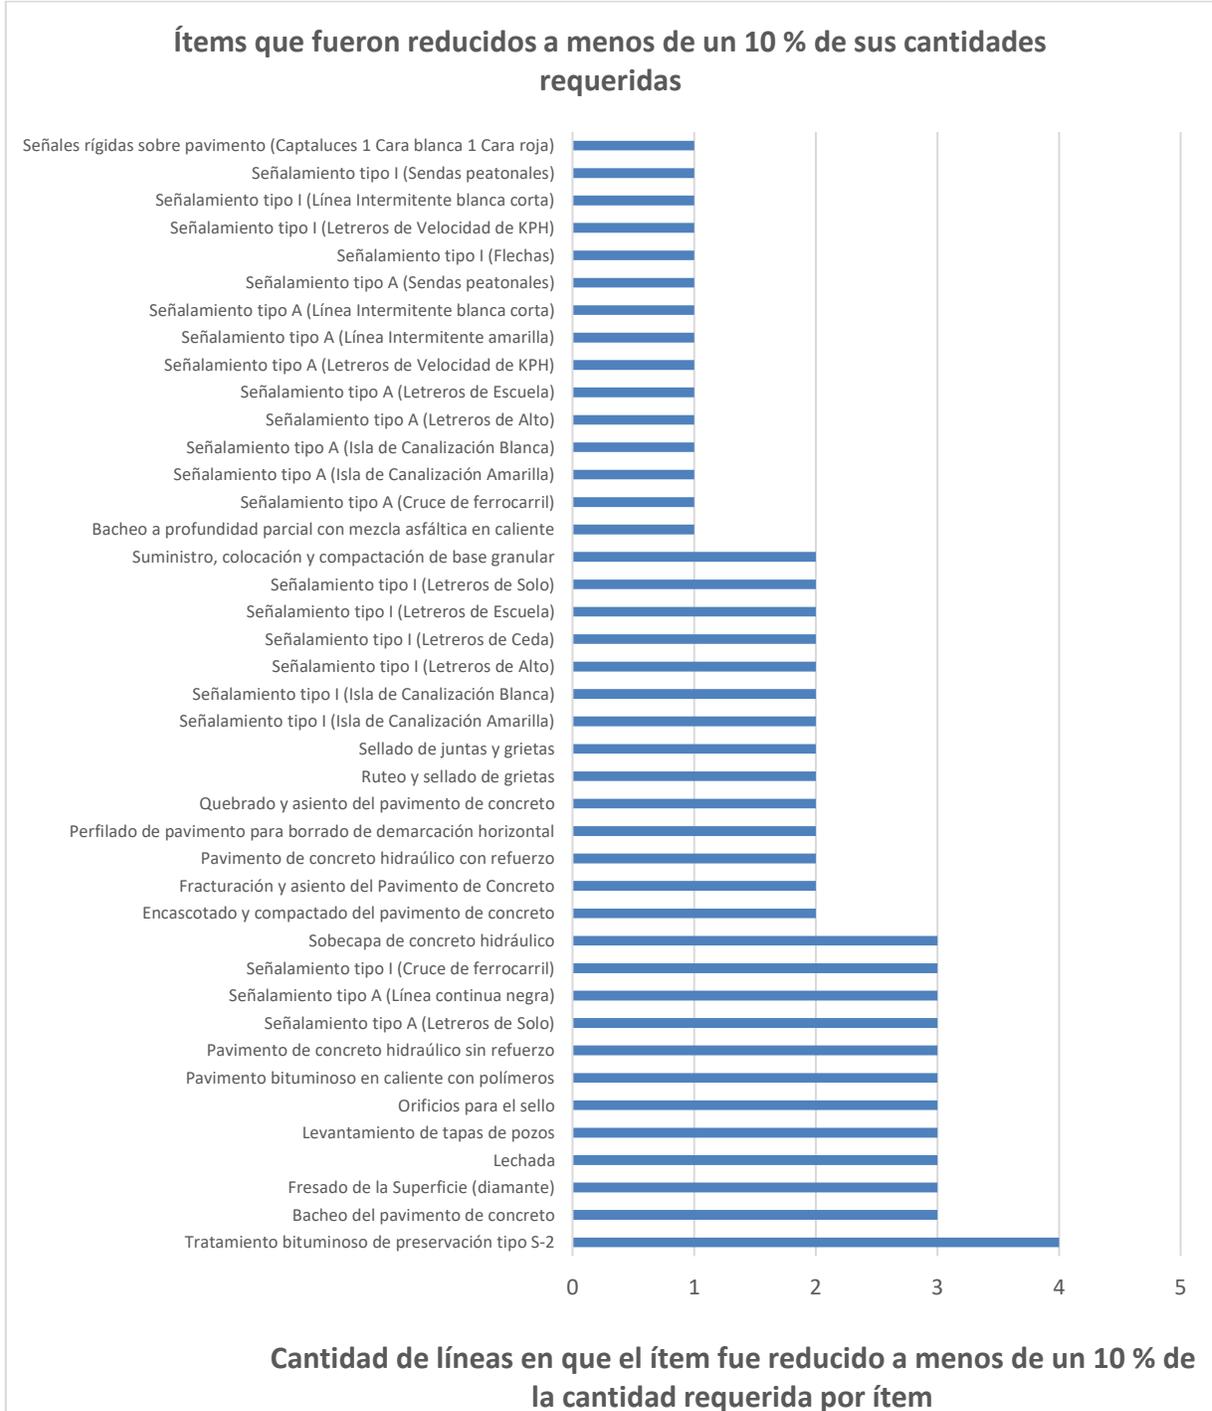
Figura 10. Ítems con mayores porcentajes de disminución

En la Figura 10 se muestra un gráfico que contiene un listado de ítems que fueron reducidos a menos de un 10 %, con respecto a sus montos requeridos, señalándose además en cuantas líneas se redujo cada uno de estos ítems a menos de un 10 % de su monto requerido.

negativo. Lo anterior, debido a que esto puede ocasionar una idea equivocada sobre cuanto realmente se dispone en una Línea de conservación vial, constituyendo un riesgo de que se ejecute un gasto superior al presupuesto disponible.

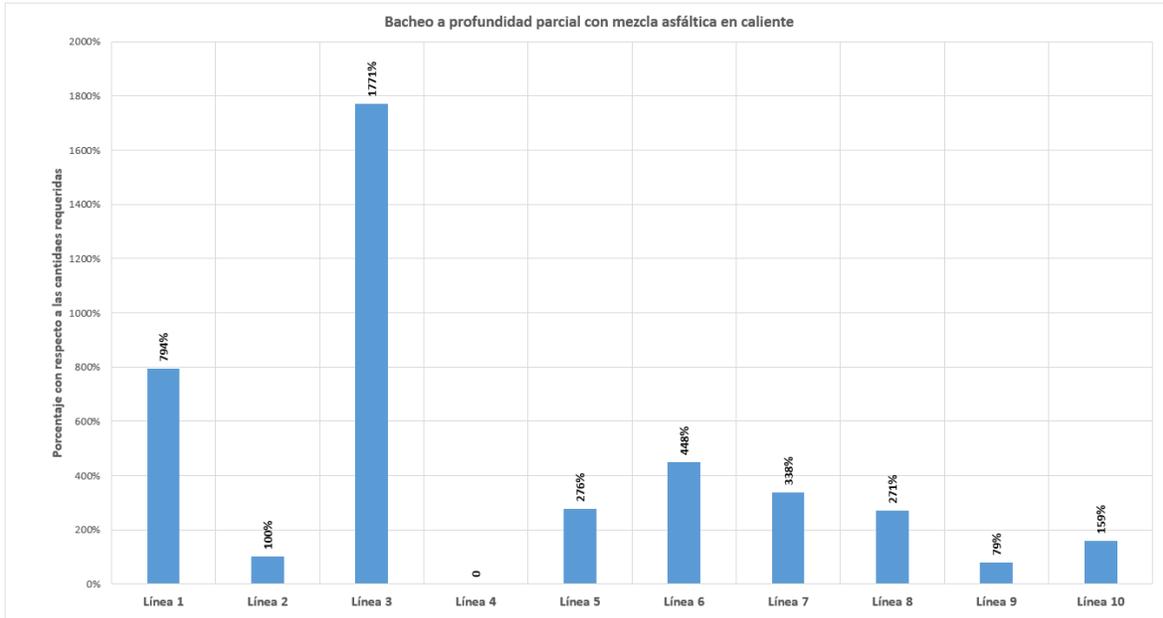
Figura 11. Porcentajes de variación del ítem “Bacheo a profundidad parcial”

En cuanto a las variaciones del ítem “Bacheo a profundidad parcial”, la Figura 11 muestra un gráfico con las variaciones porcentuales de este ítem mediante órdenes de modificación, observando variaciones porcentuales de hasta 1771 %, con respecto a las cantidades requeridas por ítem. Esta situación permite sustentar lo expuesto en el Hallazgo 1, donde se hace referencia a una inadecuada gestión del ítem de bacheo a profundidad parcial, donde solo en 3 de las 10 líneas no se han superado las cantidades requeridas por ítem.

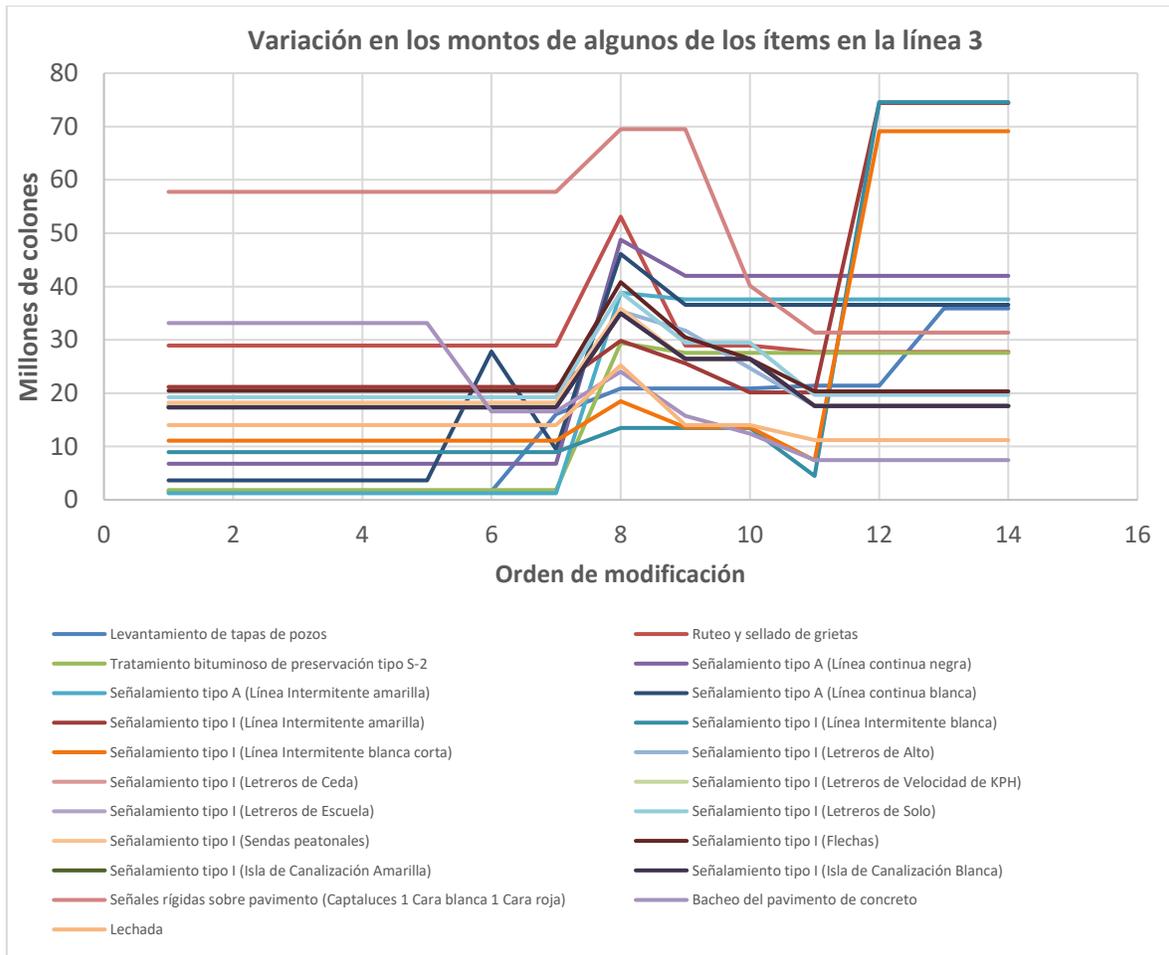
Figura 12. Variación en los montos de algunos de los ítems de la línea 3

Por otra parte, sobre el tema de variación de cantidades mediante órdenes de modificación, en la Figura 12, se muestra un ejemplo de la evolución de las cantidades en algunos ítems de la Línea 3. Dicha evolución permite evidenciar una deficiente planificación en la programación de labores de conservación vial, y un potencial desapego al programa de trabajo. Lo anterior, debido a que para algunos ítems se aumentaban cantidades y posteriormente para esos mismos ítems se disminuían cantidades mediante órdenes de modificación, situación que gráficamente se puede observar como “picos” o “valles” en la curva de evolución de cantidades.

Sobre las variaciones significativas en las cantidades del contrato, es criterio de esta auditoría que responden a un mal recuento inicial de necesidades. Lo anterior, como consecuencia puede afectar el precio unitario de los ítems de conservación, pues en principio, los contratistas al momento de ofertar un precio unitario para cada uno de los ítems deberían considerar las cantidades estimadas en el presupuesto, de modo que, si las cantidades estimadas para un determinado ítem son mayores, existe la posibilidad que el precio ofertado para ese ítem sea menor.

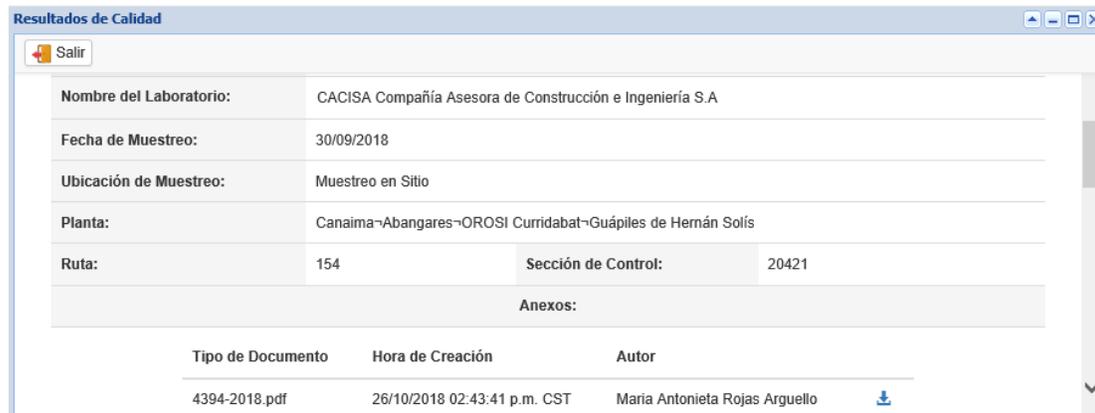
Figura 13. Módulo de calidad de SIGEPRO

De este modo, en términos generales, se pudo evidenciar que en SIGEPRO<sup>2</sup> solo se encuentra el 15 % de los ensayos de verificación de la calidad realizados a la base estabilizada con cemento de la ruta nacional 154, entre los meses de julio y septiembre de 2018. De modo que, a criterio del equipo auditor, no se está aprovechado un excelente insumo para el control de la calidad y la mejora de la transparencia, como lo es el módulo de calidad que contiene la plataforma SIGEPRO (ver Figura 13).

Las situaciones expuestas en el presente hallazgo, en cuanto a los faltantes de información sobre estimaciones de pago y calidad de los proyectos de conservación vial en SIGEPRO, limitan la transparencia por parte de la Administración CONAVI. Además, en el caso del módulo de calidad, el hecho de que existan faltantes de información provoca que SIGEPRO
