Informe: LM-AT-91-2019

**Fiscalización contrato de la Red Vial Nacional de Lastre Zona 4-1:
Ruta Nacional 334 (SC 11043 y 11050) 2018LA-000017-000600001**

Preparado por:
**Unidad de Auditoría Técnica
LanammeUCR**

San José, Costa Rica
Febrero, 2020

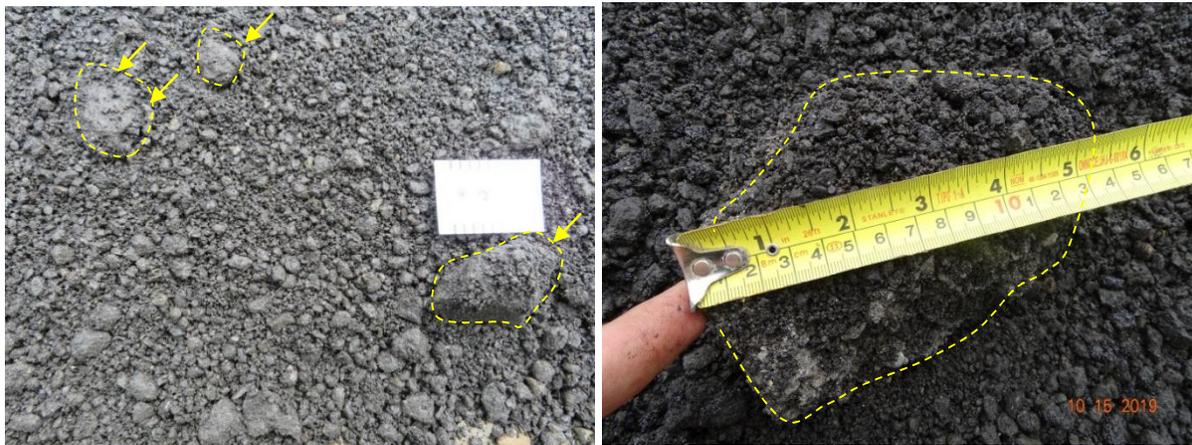
El equipo auditor observó que el material perfilado de mezcla asfáltica utilizado en la rehabilitación de la Ruta Nacional 334, no fue caracterizado ni seleccionado. Se observó que tanto en los apilamientos, como en la capa de material perfilado extendida sobre la vía, habían grumos o partículas de sobretamaño con diámetros mayores a 75 mm como se observa en la Fotografía 2a y 2b. Esto puede dificultar el proceso de distribución, homogenización y compactación de la capa de material perfilado estabilizada con emulsión asfáltica y reducir su durabilidad. Si permanecen sobre tamaños o grumos de material perfilado, sobre los cuales se distribuye emulsión solamente en su superficie, podrían desprenderse posteriormente durante la operación de la vía, generar huecos y acelerar el deterioro de los trabajos realizados. En algunos casos, el contratista procedió a retirar de forma manual los grumos o partículas de sobretamaño para disponerlos en los espaldones o cunetas, sin embargo no ocurrió así en todas las ocasiones.

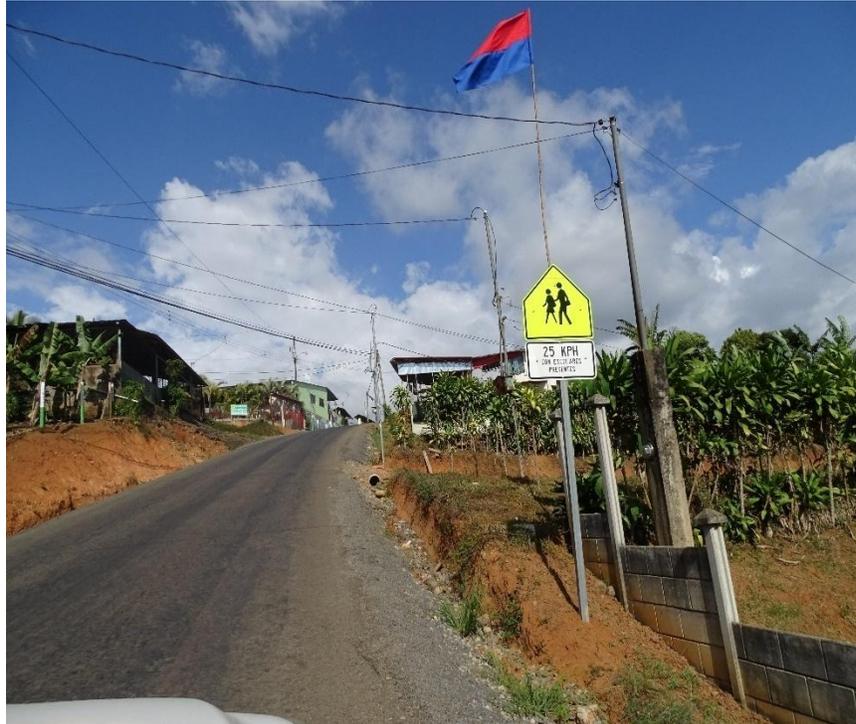
De igual manera en la visita realizada el 20 de enero de 2020, se evidenció la recolocación de la señal de tránsito de cercanía a la escuela, que se había colocado al margen de la vía según el oficio LM-USVT-27-2019, tal como se observa en la siguiente fotografía.

“En la visita de seguimiento realizada por el equipo auditor el día 15 de enero de 2020, posterior a la emisión del informe preliminar se observó la recolocación de una señal reglamentaria de zona escolar que se encontraba en el margen de la vía.”
