# Programa de Infraestructura del Transporte (PITRA)

LM-PI-UP-PC03-2013

## INSPECCIÓN DEL PUENTE SOBRE EL RÍO ALAJUELA RUTA NACIONAL No. 1

Preparado por:  
Unidad de Puentes

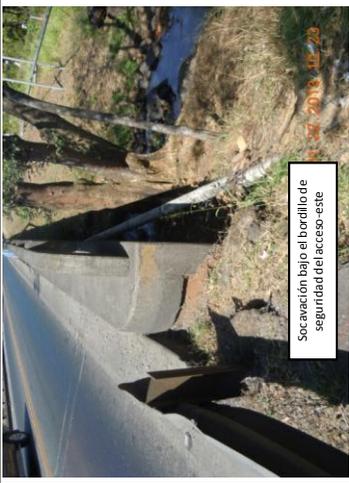
<p>Socavación bajo el bordillo de seguridad del acceso-este</p>	NOTA	Acumulación de sedimentos en los bordillos del puente

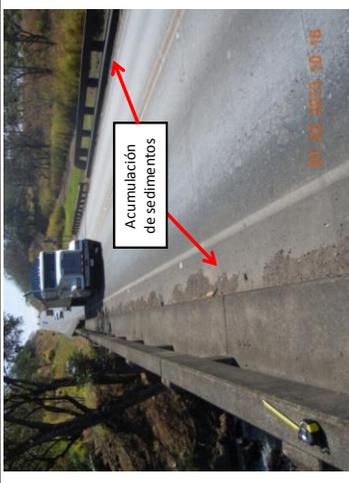
<p>Acumulación de sedimentos</p>	NOTA	Ausencia de tubos de extensión de los drenajes

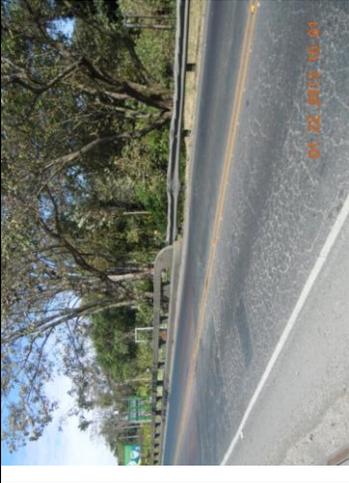
Elementos	Observaciones	Recomendaciones
3.4. Accesos	<p>La superficie de rodamiento en ambos accesos presenta agrietamiento tipo “cuero de lagarto” generalmente asociado a la falla por fatiga del pavimento. (Ver figura 11)</p> <p>También se observan algunas sobrecapas de asfalto que evidencian reparaciones de baches en los accesos del puente. (ver figura 12)</p>	<p>Reparar o sustituir el pavimento en ambos accesos del puente</p>

No.	10	Pavimento de accesos	No.	11	Pavimento de accesos	No.	12	Pavimento de accesos						
NOTA	Agrietamiento tipo cuero de lagarto en acceso-este

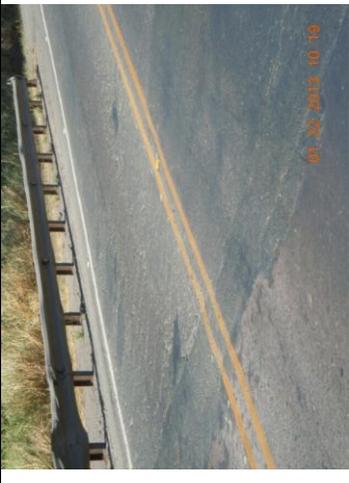
NOTA	Agrietamiento tipo cuero de lagarto en acceso-oeste

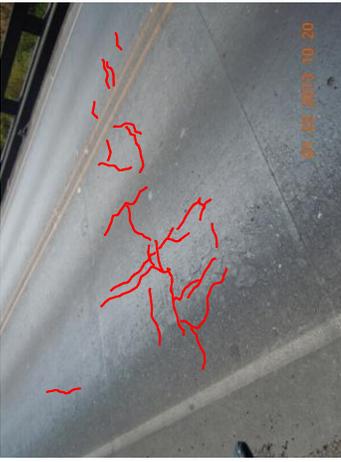
Elementos	Observaciones	Recomendaciones
4.1. Losa de concreto	<p>La superficie superior de la losa del puente presenta grietas en dos direcciones que se pueden deber a la fatiga de la losa por el paso continuo de vehículos pesados (ver figura 17)</p> <p>La losa posee juntas de construcción con una abertura entre ellas. Esto podría provocar la filtración de humedad hacia el refuerzo de la losa y su posterior oxidación y corrosión. (ver figura 18)</p>	<p>Realizar una evaluación estructural y sísmica del puente en la cual se determine la capacidad actual de la losa y su vida útil remanente. Con esta evaluación se podrán definir las medidas de rehabilitación de la losa.</p> <p>Sellar las juntas de construcción que estén abiertas para evitar la filtración de agua hacia el refuerzo.</p>

DIRECCION DE PUENTES										NO. 4 / 5													
INSPECCION DE PUENTES(FOTOS)																							
NOMBRE DEL PUENTE	Río Alajuela		PROVINCIA	CANTON	DISTRITO	LOCALIDAD	ADMINISTRADO POR	CONAVIZONA 1-5			FECHA DE DISEÑO	FECHA DE CONCLUSION DE CONSTRUCCION	UBICACION	DIA	MES	AÑO							
	No. DE LA RUTA	CLASIFICACION						PRIMARIA	LONGITUD NORTE	LONGITUD ESTE							10 °	17 °	10,52 "	15,76 "	1966-1970		
KILOMETRO	24,505 km		Los de concreto			Los de concreto			Los de concreto			Viga cabezal											
No.	19	UBICACION	No. 20			No. 21			No. 24			No.											
NOTA	Grietas en dos direcciones en la superficie superior de la losa.

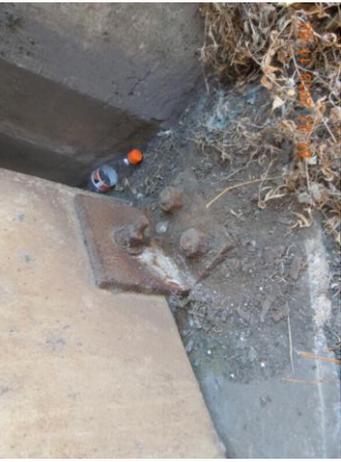
Elementos	Observaciones	Recomendaciones
5.1. Apoyos	Se observó corrosión de los angulares y pernos que forman parte del sistema de apoyo del puente debido al agua que se filtra por las juntas de expansión. (ver figuras 19 y 20)  Se observa además la pérdida de una tuerca en uno de los apoyos del bastión-este y otras tuercas en mal estado debido a la corrosión de los apoyos. (ver figura 21)	Sellar las juntas de expansión para evitar la filtración de agua hacia los apoyos. Sustituir los angulares y pernos que se encuentran severamente corroídos. Reponer las tuercas que falten o que se encuentren dañadas por corrosión en el sistema de apoyo
5.2. Viga cabezal	Se observo acumulación de sedimentos sobre la viga cabezal junto a los apoyos. (ver figura 20)	Limpiar el sedimento observado sobre la viga cabezal en ambos bastiones.

NOTA		Filtración de agua por las juntas de expansión sobre la viga cabezal (vista bastión este)		DIA		MES		AÑO			
	22		UBICACION		Aposos		23		UBICACION		Aposos		24		UBICACION		Bastión oeste		22		1		2013
NOTA	Suciedad y corrosión severa en elementos del apoyo (bastión-este)

7. Sustituir los angulares y pernos que se encuentran severamente corroídos en los apoyos y reponer las tuercas que falten o que se encuentren dañadas por corrosión.

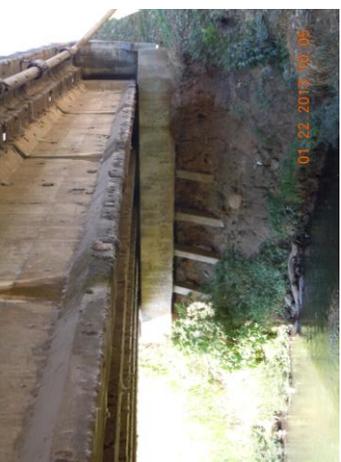
Elementos	Observaciones	Recomendaciones
5.3. Aletones	No se observaron daños.	Ninguna.
5.4. Cimentaciones	Los pilotes del bastión-oeste están expuestos debido a la erosión causada por el alineamiento curvo que exhibe el río a la entrada del puente. (ver figura 22)  En el bastión-este se observan varios pilotes expuestos en su parte superior debido a la erosión originada por el alineamiento curvo del río a la entrada del puente. (ver figura 23)	Realizar un estudio hidrológico e hidráulico para predecir el potencial de socavación y a partir de estos resultados diseñar y construir una medida correctiva que prevenga la falla del bastión.

NOTA		Socavación de la cimentación del bastión-oeste		DIA		MES		AÑO

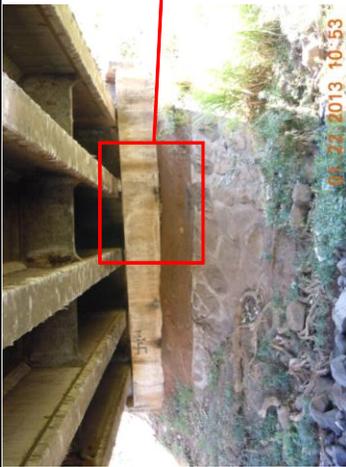
DIRECCION DE PUENTES INSPECCION DE PUENTES(FOTOS)										NO. 5 / 5	
NOMBRE DEL PUENTE		Río Alajuela		LOCALIDAD		Alajuela		CONAVI ZONA 1-5		DIA MES AÑO	
No. DE LA RUTA		1		PRIMARIA		Alajuela		LATITUD NORTE		9 3 1967	
KILOMETRO		24,505		km		La Garita		LONGITUD ESTE		FECHA DE CONCLUSION DE CONSTRUCCION	
No.		25		Bastión-este		26		No.		UBICACION	
NOTA		Exposición leve de los pilotes en el bastión-este

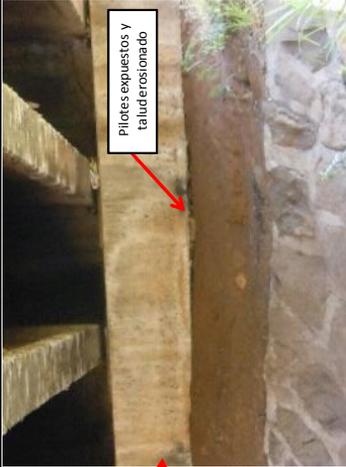
Bastión-este		No.		UBICACION	
No.		25		Bastión-este		26		No.		UBICACION	
NOTA		Detalle de exposición leve de los pilotes en el bastión-este
