Informe Final: LM-AT-43-19

## **EVALUACIÓN DE LA CALIDAD DE LOS MATERIALES, PRÁCTICAS CONSTRUCTIVAS Y ENSAYOS DE CONTROL DE CALIDAD**

***PROYECTO: Duplicación del Puente sobre el Río Virilla en la Ruta  
Nacional 32***

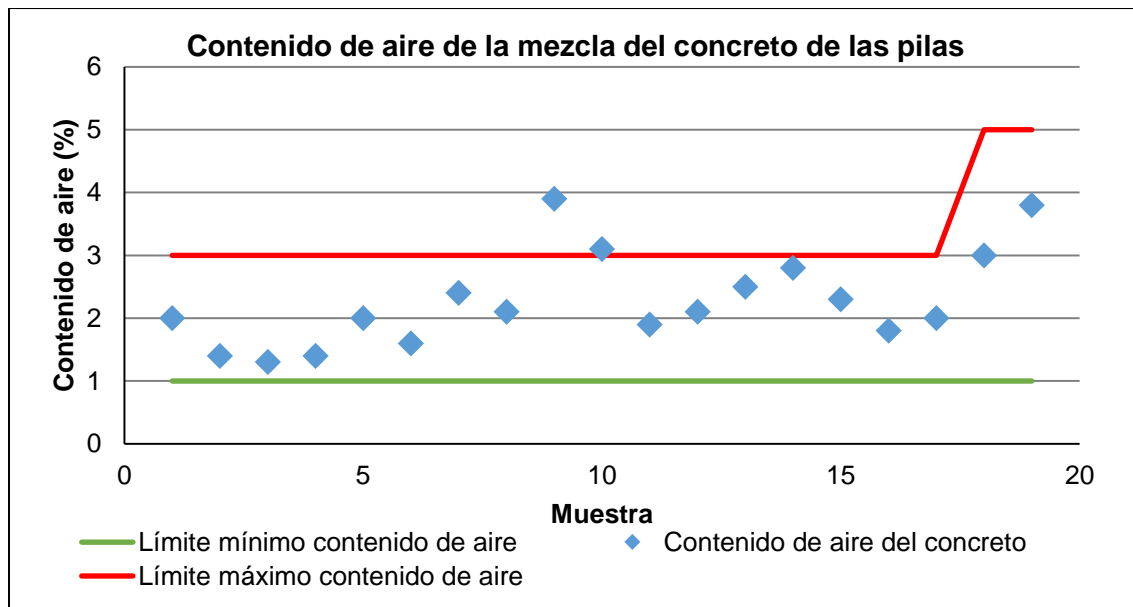
**Gráfico 3.** Contenido de aire de la mezcla del concreto de las pilas. Fuente: LanammeUCR

El contenido de aire fue un parámetro que en, términos generales, se encontraba dentro los límites especificados en el diseño de mezcla, tal y como se observa en el Gráfico 3. Es importante recordar que, por cada uno por ciento de contenido de aire superior al

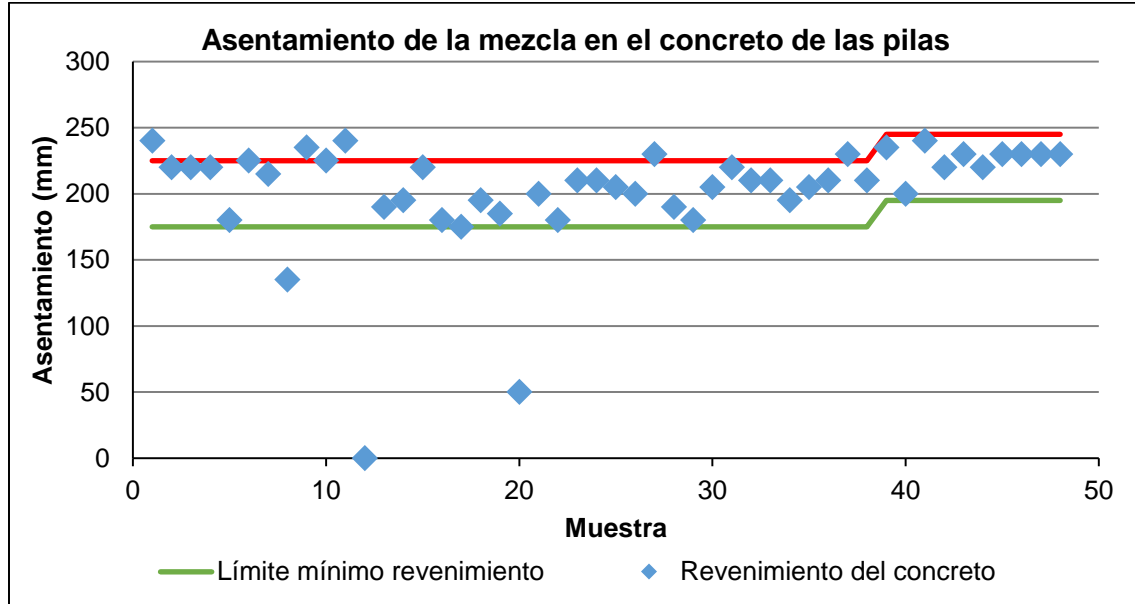
**Gráfico 6.** Asentamiento de la mezcla de concreto en las pilas ensayada por el laboratorio de verificación

En el caso del asentamiento se tiene una variabilidad que viene dada por los valores que se encontraron notoriamente alejados del límite inferior y a esto se suma que los que sí

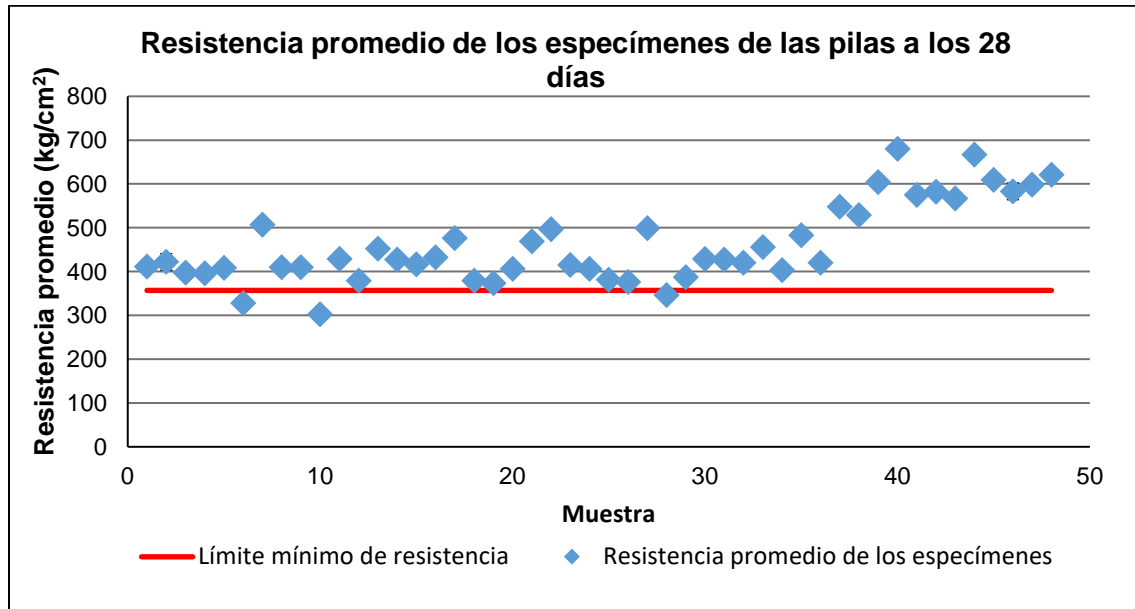
**Gráfico 8.** Valores de resistencia promedio a la compresión para las muestras de concreto de las pilas ensayadas por el laboratorio de verificación

En cuanto al comportamiento de la resistencia en las pilas, se observa un incremento del valor reportado en los últimos muestreos de este análisis. Fueron pocas las muestras con resultados por debajo del mínimo especificado en los planos del proyecto (Gráfico 8).

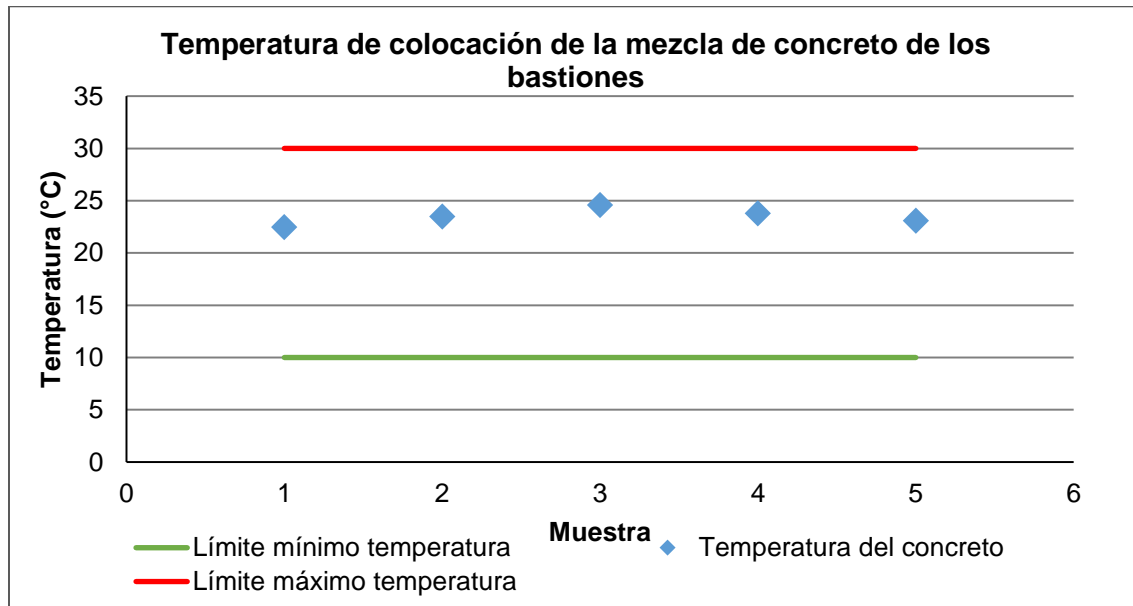
**Gráfico 9.** Temperatura de colocación de la mezcla de concreto de los bastiones. Fuente: LanammeUCR

Se puede observar en el Gráfico 9 que en todas las ocasiones en las que se realizó el muestreo de concreto, la temperatura de la mezcla se mantuvo dentro de las especificaciones vigentes.

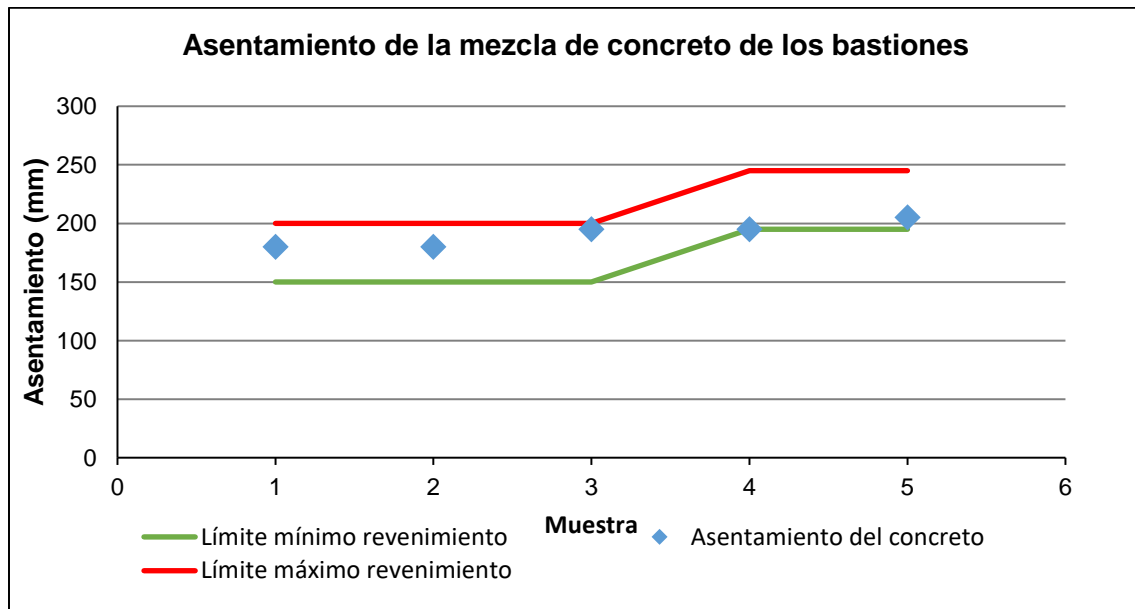
**Gráfico 10.** Asentamiento de la mezcla de concreto de los bastiones. Fuente: LanammeUCR

En el Gráfico 10, se aprecia que, en cuanto al asentamiento, todas las muestras se encuentran dentro de los límites establecidos para este parámetro.

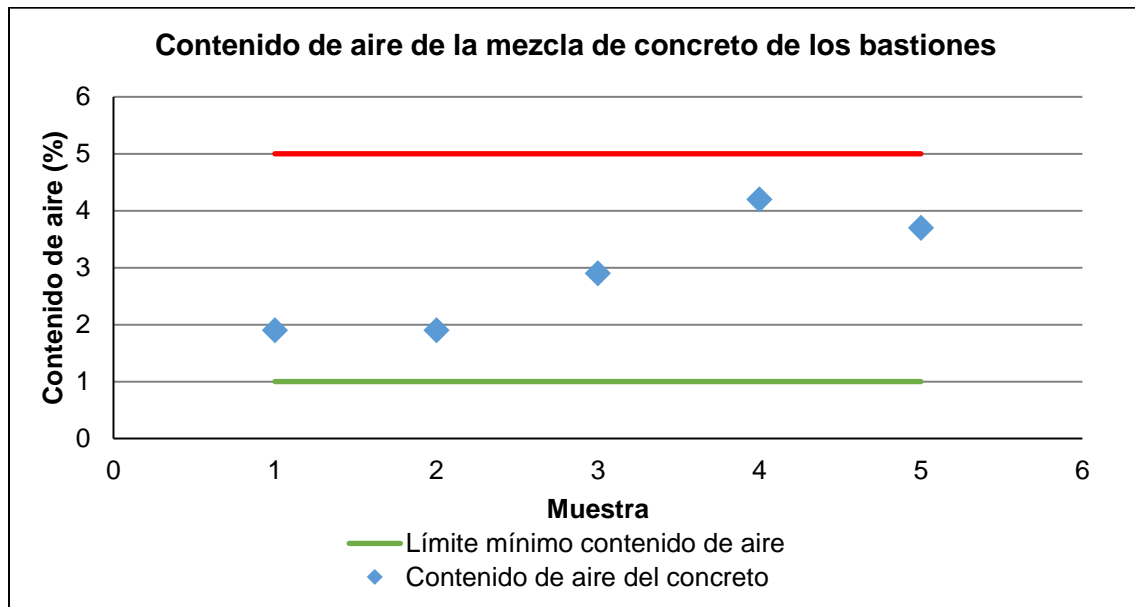
**Gráfico 11.** Contenido de aire de la mezcla de concreto de los bastiones. Fuente: LanammeUCR

El contenido de aire denota un carácter disperso entre los dos límites de la característica, aun así, ninguna de las muestras presentó un valor que incumpliese con los límites especificados en el diseño de mezcla como se puede observar en el Gráfico 11.

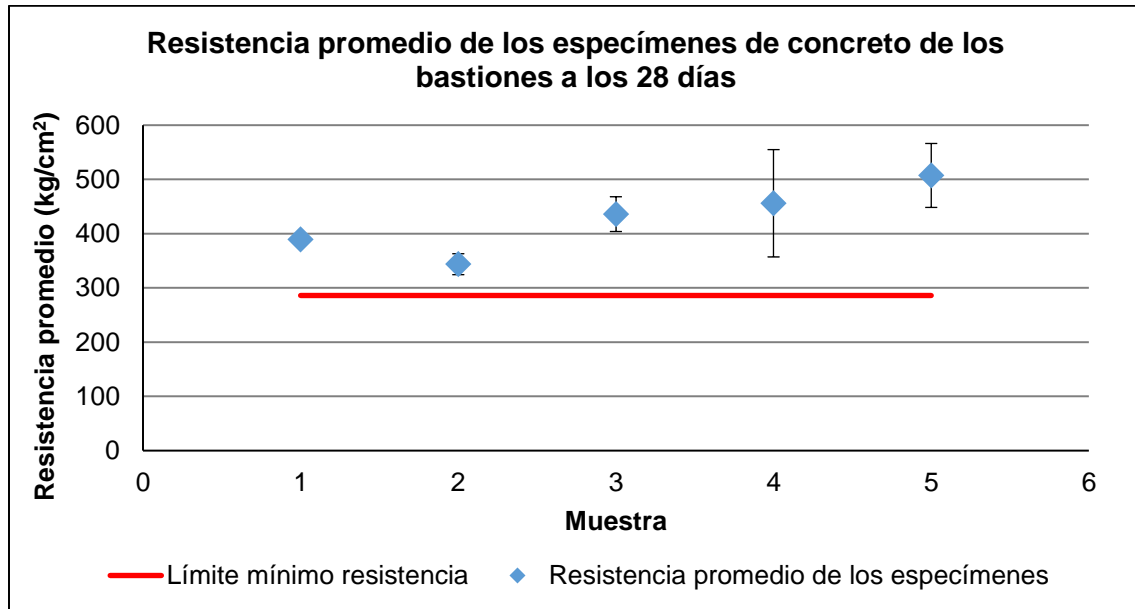
**Gráfico 12.** Valores de resistencia promedio a la compresión a los 28 días para las muestras de concreto de los bastiones ensayadas por el LanammeUCR. Fuente: LanammeUCR

Como se observa en el Gráfico 12, todas las muestras presentan valores por encima de la resistencia de concreto especificada para las muestras de concreto ensayadas por el LanammeUCR para la resistencia de 286 kg/cm<sup>2</sup>.

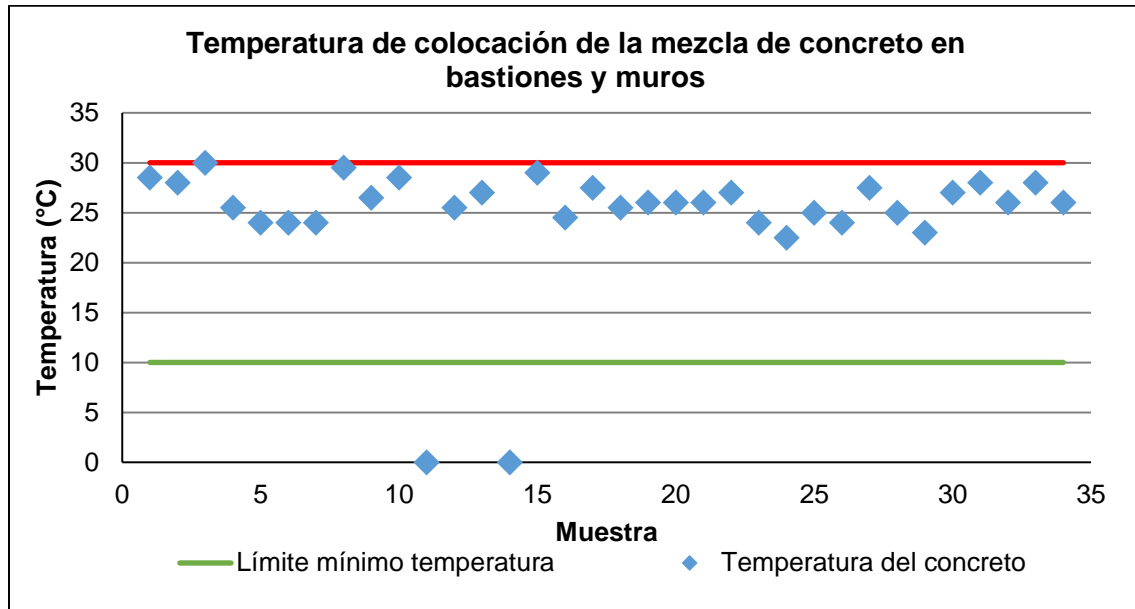
**Gráfico 13.** Temperatura de colocación de la mezcla de concreto en los bastiones ensayada por el laboratorio de verificación

Al igual que con los datos ensayados por el LanammeUCR, los valores muestran una tendencia hacia el límite superior sin superarlo. En este caso se muestra una mayor variabilidad, aunque es importante recalcar que también se cuenta con un mayor número de muestras que por parte del LanammeUCR. Los valores que aparecen en la gráfica como cero significa que no fueron reportados por parte del laboratorio de verificación.

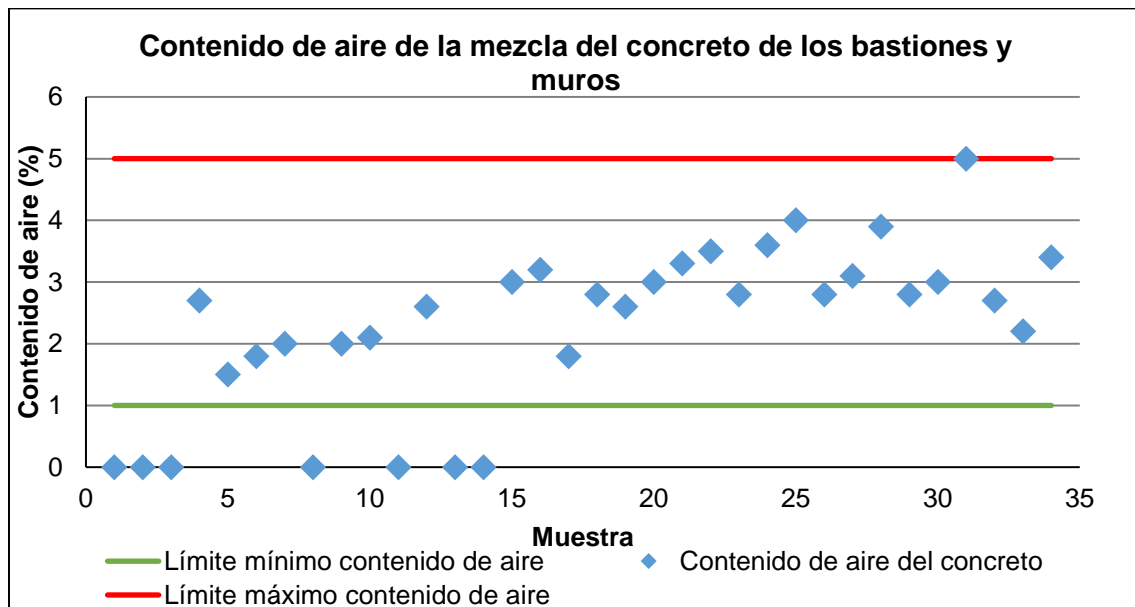
**Gráfico 15.** Contenido de aire de la mezcla del concreto en los bastiones ensayada por el laboratorio de verificación

En el Gráfico 15, se aprecia que todos los datos registrados del contenido de aire se ubican dentro de los límites de especificación del diseño de mezcla, también se denota la

variabilidad similar a los ensayados por el LanammeUCR. Nuevamente, los valores reportados como cero son porque el laboratorio de verificación no los reportó.

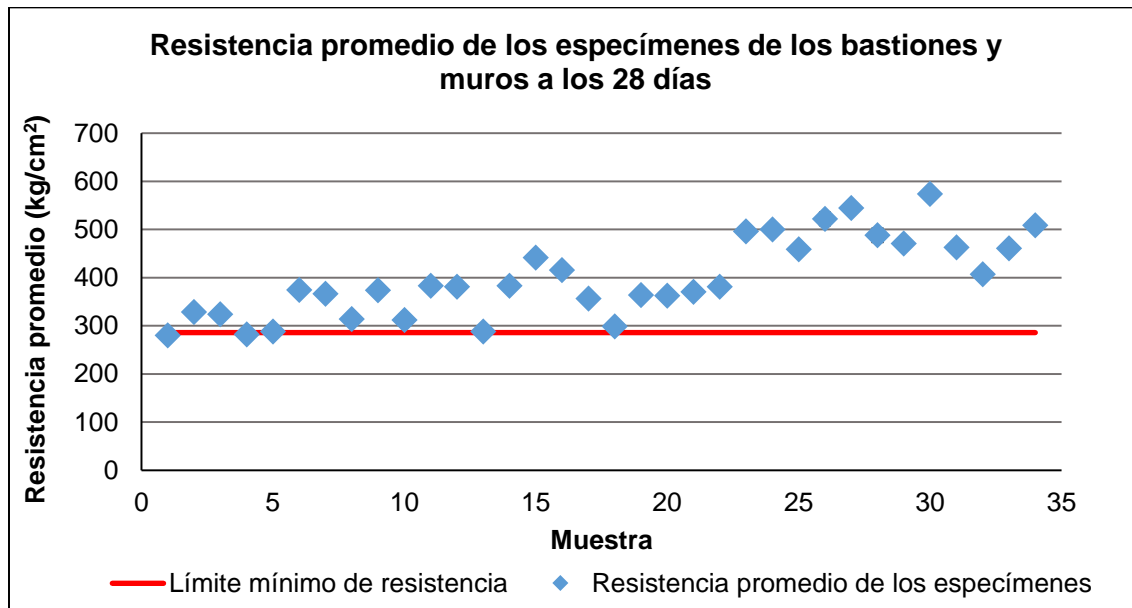
**Gráfico 16.** Valores de resistencia promedio a la compresión para las muestras de concreto en los bastiones ensayadas por el laboratorio de verificación

Los resultados registrados de resistencia tuvieron una tendencia hacia valores más elevados para los últimos muestreos tal y como sucedió con el concreto de las pilas que muestreó el mismo laboratorio de verificación, esto aumenta su variabilidad ya que existen otros datos con valores cercanos al límite de especificación en el diseño de mezcla.

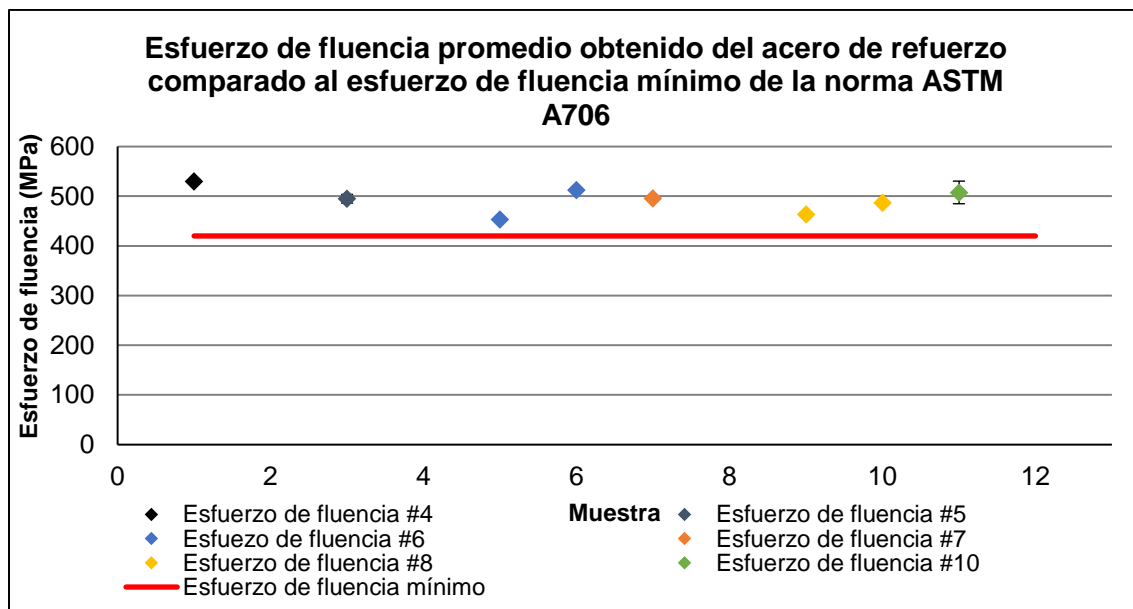
**Gráfico 17.** Esfuerzo de fluencia promedio para el acero de refuerzo ensayado por el LanammeUCR

Se observa que para todos los diámetros se obtuvieron esfuerzos de fluencia mayores al límite mínimo y que la dispersión en general es baja excepto para las varillas #5 y #10.

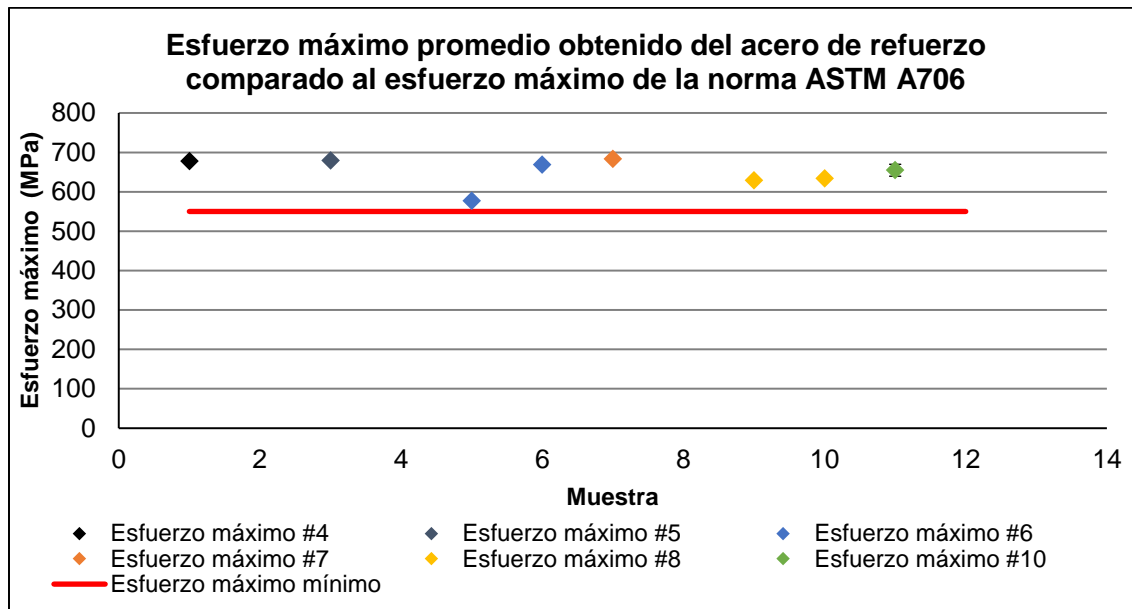
**Gráfico 18.** Esfuerzo máximo promedio para el acero ensayado por el LanammeUCR

Al igual que para el esfuerzo de fluencia, todas las muestras quedaron por encima del límite mínimo para el esfuerzo máximo promedio, solo que en este caso la mayor desviación estándar solo la presentó la muestra de varilla #10.

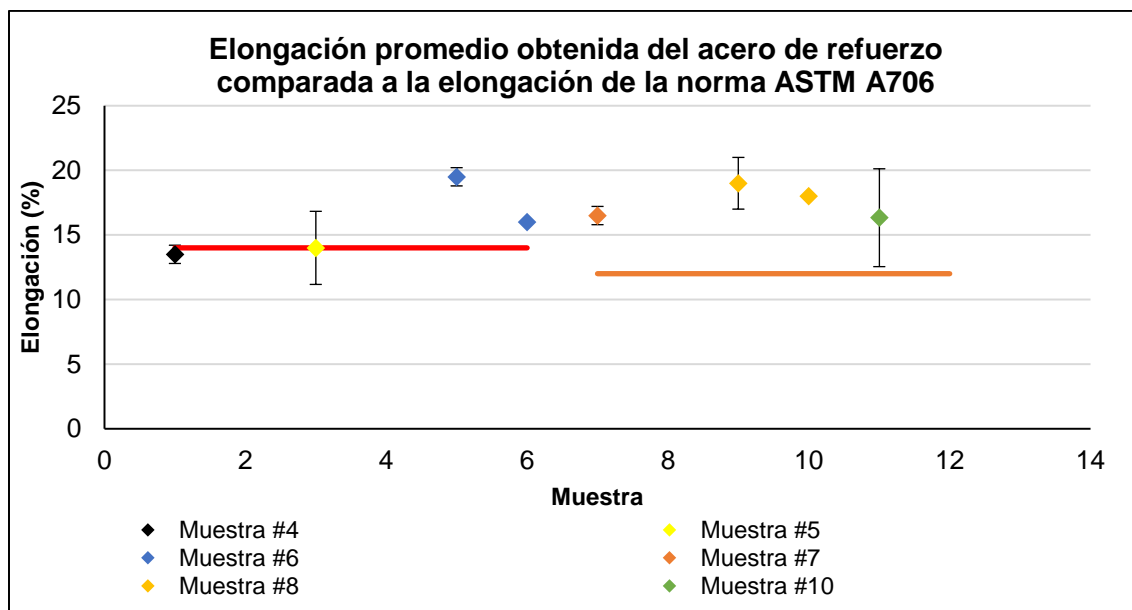
**Gráfico 19.** Elongación promedio para el acero ensayado por el LanammeUCR

Los valores de elongación para las varillas #4 y #5 quedaron muy cercanos al límite inferior, mientras que el resto de las muestras estuvieron por encima con una desviación estándar marcada para los diámetros #5, #8 y #10 (Gráfico 19). De esta prueba es importante mencionar que no todas las muestras fallaron dentro de la longitud permitida por lo que algunos datos de elongación se excluyeron de este análisis.

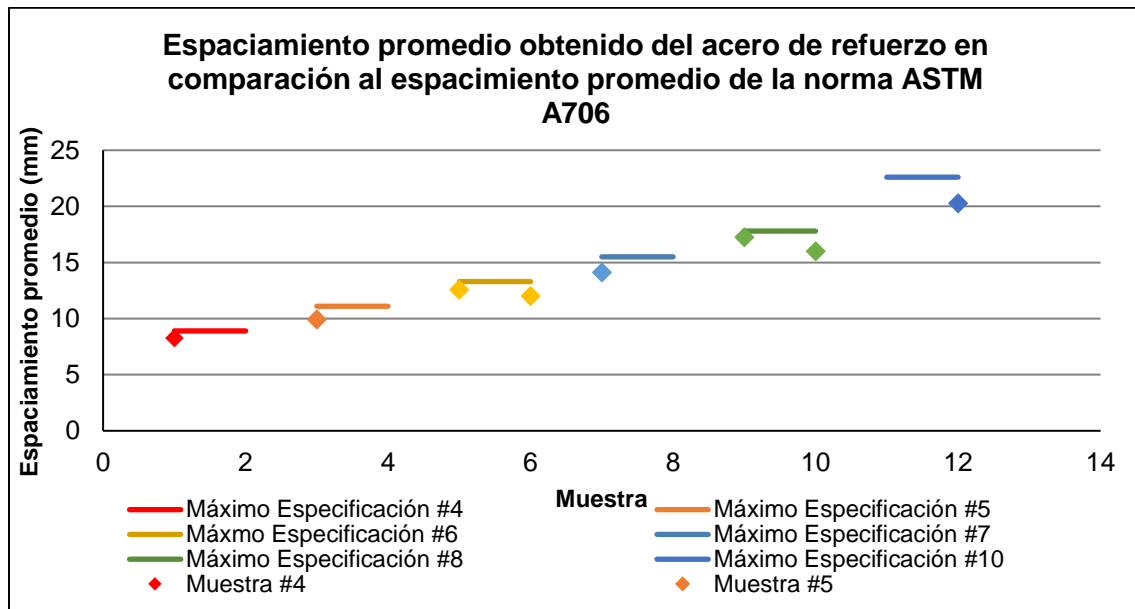
**Gráfico 20.** Espaciamiento promedio del acero ensayado por el LanammeUCR

En el caso del espaciamiento promedio, todas las muestras ensayadas por el LanammeUCR se encuentran por debajo del límite máximo dentro de su respectivo diámetro.

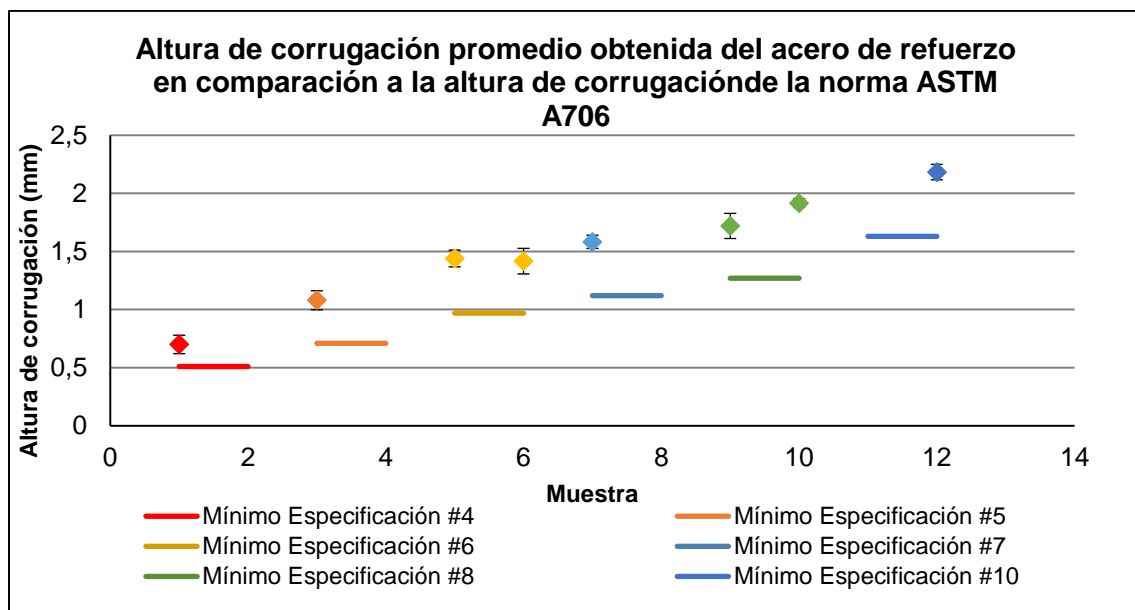
**Gráfico 21.** Altura de corrugación promedio para el acero ensayado por el LanammeUCR

Si bien todas las muestras cumplen con la altura de corrugación promedio, se encuentra una desviación estándar notoria entre sus resultados para la mayoría.

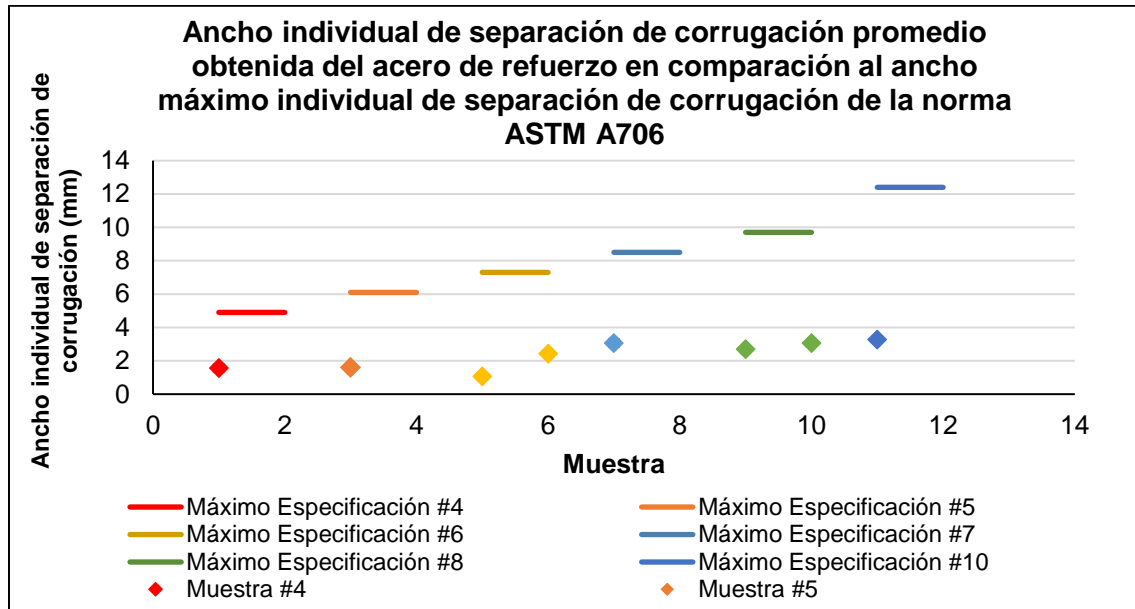
**Gráfico 22.** Ancho individual de separación de corrugación para el acero ensayado por el LanammeUCR

Para el parámetro del ancho individual de separación de corrugación, todas las muestras quedaron por debajo del límite superior.

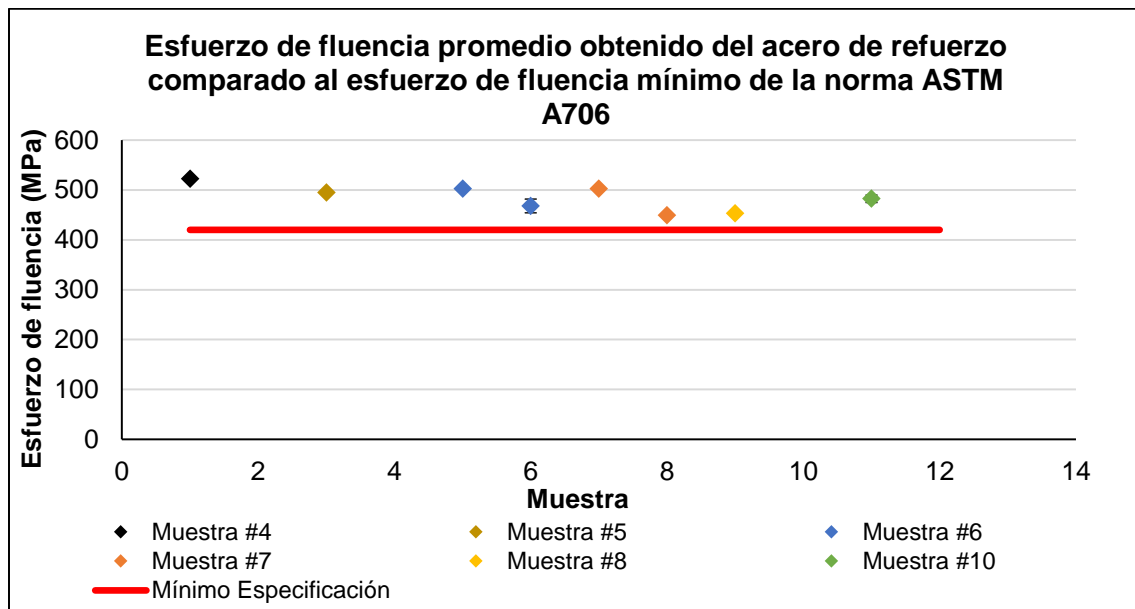
**Gráfico 23.** Esfuerzo de fluencia promedio para el acero de refuerzo ensayado por el laboratorio de verificación

Se observa en este caso (Gráfico 23) que todas las muestras poseen un esfuerzo de fluencia mayor al límite inferior de la especificación con una variabilidad baja que aumenta para los casos de #7 y #8. Por otra parte, el comportamiento mostrado por las varillas para el caso del esfuerzo máximo (Gráfico 24) es similar al anterior, es decir, todas superiores al límite inferior con algo de variabilidad en algunos casos. De la misma forma, es pertinente recalcar que las muestras ensayadas por parte del laboratorio de verificación se comportaron de manera similar a las muestras ensayadas por el LanammeUCR para estas dos características mecánicas.

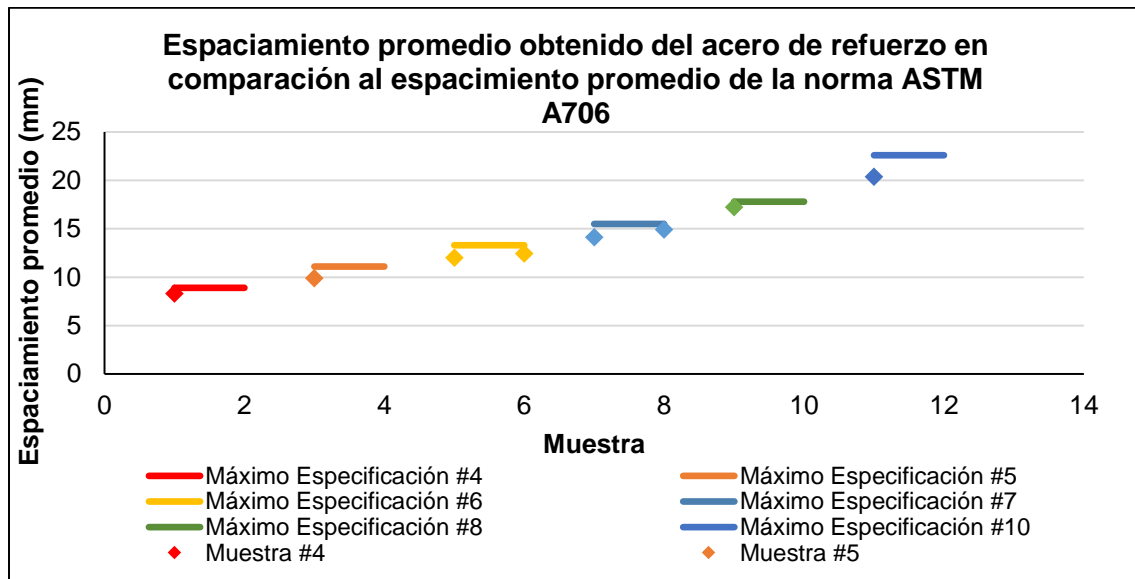
**Gráfico 26.** Espaciamiento promedio del acero de refuerzo ensayado por el laboratorio de verificación

En el Gráfico 26, se observa un comportamiento similar de las muestras obtenidas por el laboratorio de verificación al encontrado por parte del LanammeUCR, en el que para el caso del espaciamiento promedio todas las muestras quedaron por debajo de límite superior y con una desviación estándar imperceptible a nivel gráfico. En el caso de la altura de corrugación promedio, del Gráfico 27, se aprecia que todas las muestras quedaron por encima del límite inferior, sin embargo, entre ellas se presenta una mayor dispersión que para los datos reportados por parte del LanammeUCR. Las desviaciones estándar visibles en el Gráfico 27 confirman la tendencia descrita.

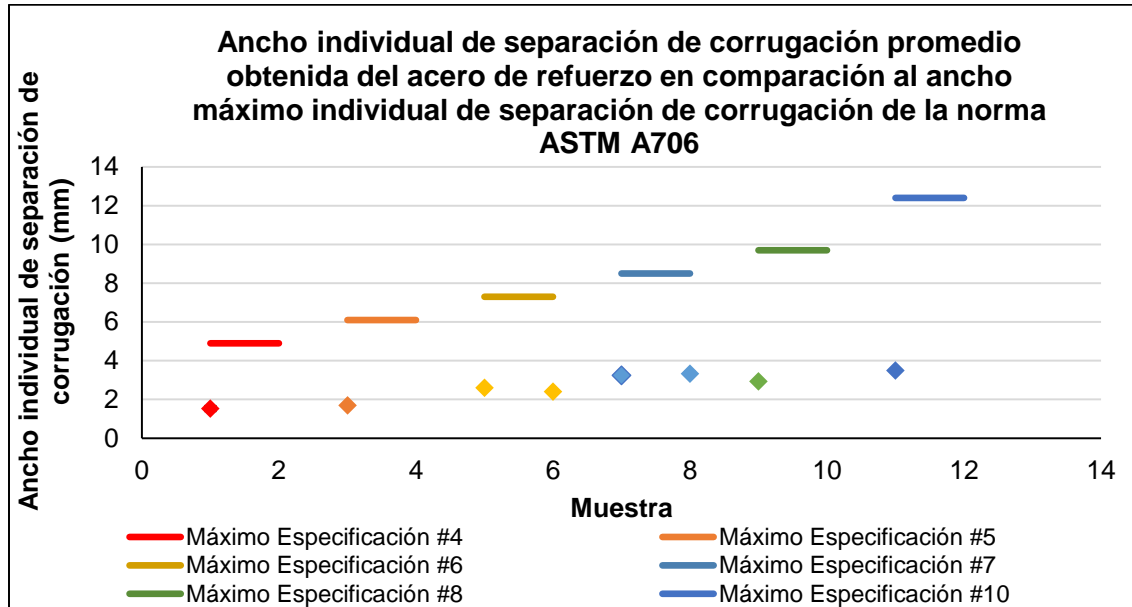
**Gráfico 28.** Ancho individual de separación de corrugación para el acero de refuerzo ensayado por el laboratorio de verificación

En el caso del ancho individual de separación de corrugación, el Gráfico 28 muestra, al igual que para otras propiedades, un comportamiento similar entre los reportados por el laboratorio de verificación y el LanammeUCR, aquí se observa que todas las muestras están por encima del límite inferior con una dispersión baja entre ellas y nula desviación estándar.
