LM-PI-UP-PC04-2013

INSPECCIÓN DEL PUENTE SOBRE EL RÍO POÁS RUTA NACIONAL No. 1

Preparado por:
Unidad de Puentes

San José, Costa Rica
07 de marzo de 2013

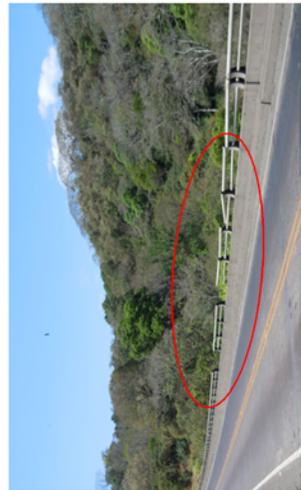
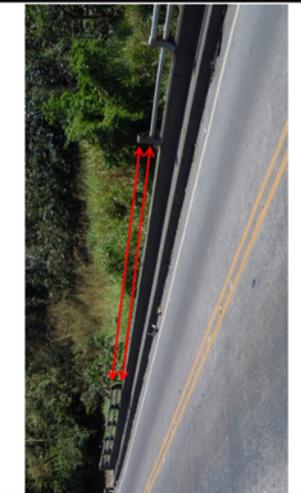
| DIRECCION DE PUENTES | | | | | | | | | | NO. 1 / 5 | |
|--|--|---|--|--|--|--|--|---|--|---|--|
| No. 4 | | UBICACION Guardavías | | No. 5 | | UBICACION Guardavías | | No. 6 | | UBICACION Guardavías | |

| DIRECCION DE PUENTES | | | | | | | | | | NO. 1 / 5 | |
|--|--|---|--|--|--|--|--|---|--|---|--|
| <p>(a) Acceso-oeste</p> | | NOTA Guardavías sin anclaje al terreno y con terminal peligrosa (detalles típicos) | | DIA MES AÑO 22 1 2013 | | <p>(b) Acceso-este</p> | | NOTA Guardavías sin anclaje al terreno y con terminal peligrosa (detalles típicos) | | DIA MES AÑO 22 1 2013 | |

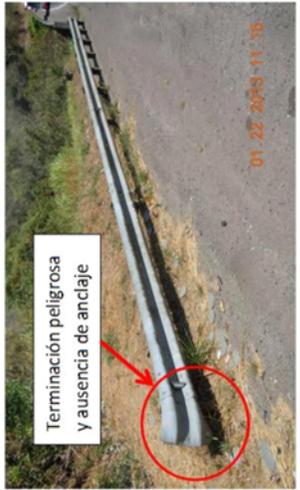
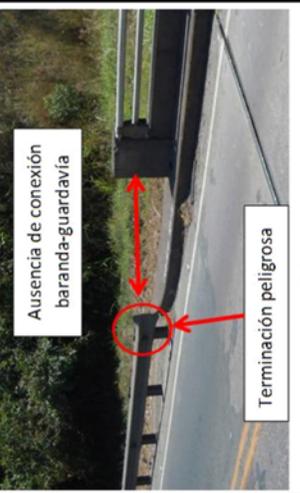
| DIRECCION DE PUENTES | | | | | | | | | | NO. 1 / 5 | |
|--|--|---|--|--|--|--|--|---|--|---|--|
| <p>Terminación peligrosa y ausencia de anclaje</p> | | NOTA Guardavías sin anclaje al terreno y con terminal peligrosa (detalles típicos) | | DIA MES AÑO 22 1 2013 | | <p>Ausencia de conexión baranda-guardavía</p> | | NOTA Guardavías sur del acceso-oeste con terminal deformada | | DIA MES AÑO 22 1 2013 | |

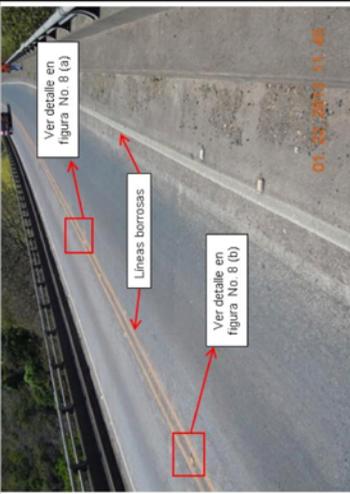
| DIRECCION DE PUENTES | | | | | | | | | | NO. 2 / 5 | | | |
|---|--|--|--|---|--|---|--|---|--|---|--|---|--|
| No. | | 7 | | UBICACION Seguridad Vial | | No. | | 9 | | UBICACION Drenajes de accesos | | | |

| DIRECCION DE PUENTES | | | | | | | | | | NO. 2 / 5 | | | |
|---|--|--|--|---|--|---|--|---|--|---|--|---|--|
| NOTA | | <p>Ver detalle en figura No. 6 (a)</p> <p>Líneas borrosas</p> <p>Ver detalle en figura No. 6 (b)</p> <p>01.23.2013 11:46</p> | | <p>Ejemplo de capitales dañados</p> <p>(a)</p> <p>(b)</p> | | <p>Obstrucción de cunetas en los accesos por maleza y basura.</p> <p>01.29.2012 11:07</p> | | NOTA | | Obstrucción de cunetas de los accesos con maleza y basura. (acceso-oeste) | | DIA MES AÑO | |

| Elementos | Observaciones | Recomendaciones |
|---|--|--|
| 2.5. Señalización | <p>La línea de centro y de borde sobre el puente y en los accesos está levemente borrosa.</p> <p>Algunos captaluces están deteriorados (Ver figura 9)</p> | <p>Pintar nuevamente las líneas de centro y de borde.</p> <p>Reemplazar los captaluces en mal estado.</p> |

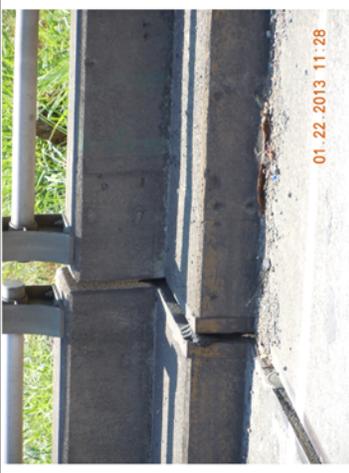
| DIRECCION DE PUENTES | | | | | | | | | | NO. 2 / 5 | | | |
|---|--|--|--|---|--|---|--|---|--|---|--|---|--|
| No. | | 10 | | UBICACION Bordillos del puente | | No. | | 11 | | UBICACION Carpeta asfáltica de accesos | | | |

| DIRECCION DE PUENTES | | | | | | | | | | NO. 2 / 5 | | | |
|---|--|--|--|---|--|---|--|---|--|---|--|---|--|
| NOTA | | <p>Sedimentos en los bordillos del puente</p> <p>01.22.2013 11:28</p> | | <p>Detalle de algunos capitales dañados</p> <p>01.23.2013 11:23</p> | | NOTA | | Daños en la carpeta asfáltica del acceso-este | | DIA MES AÑO | | | |

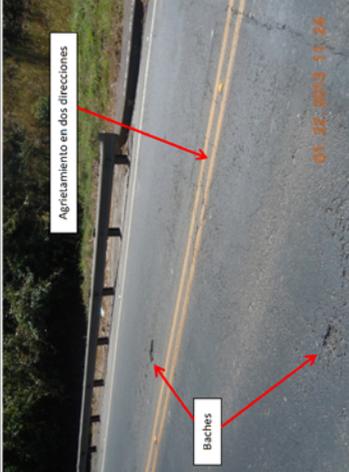
| DIRECCION DE PUENTES | | | | | | | | | | NO. 2 / 5 | | | |
|---|--|--|--|---|--|---|--|---|--|---|--|---|--|
| NOTA | | <p>Ausencia de tubos de extensión en tubos de drenaje del puente</p> <p>01.23.2013 11:23</p> | | <p>Baches</p> <p>Agrietamiento en dos direcciones</p> <p>01.22.2013 11:24</p> | | NOTA | | Daños en la carpeta asfáltica del acceso-este | | DIA MES AÑO | | | |

| Elementos | Observaciones | Recomendaciones |
|---|---|---|
| 3.4. Accesos | <p>En ambos accesos se observa agrietamiento en dos direcciones de la carpeta asfáltica. En el acceso-este se observan pequeños baches. (ver figuras 13 y 14)</p> <p>No se tuvo acceso visual a las losas de aproximación de ambos accesos, la cual según los planos del puente se encuentra bajo la carpeta asfáltica en ambos accesos de aproximación.</p> | <p>Escarificar el asfalto existente en mal estado para su respectiva sustitución y con ello evitar levantar el nivel de la carretera.</p> |

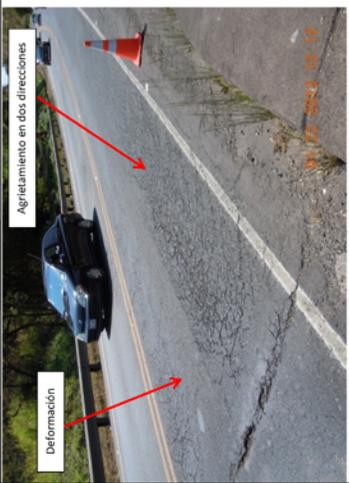
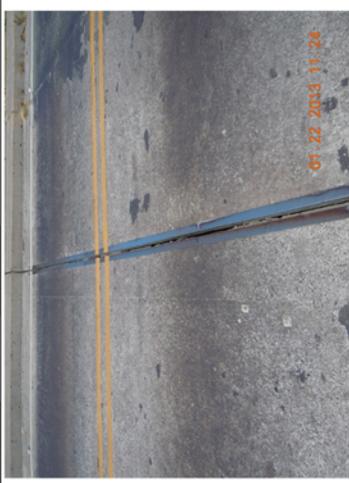
| DIRECCION DE PUENTES | | | | | | | | | | NO. 3 / 5 | |
|--|--|--|--|--|--|---|--|--|--|---|--|
| UBICACION | | Carpeta asfáltica de accesos | | UBICACION | | No. 14 | | UBICACION | | No. 15 | |

| DIRECCION DE PUENTES | | | | | | | | | | NO. 3 / 5 | |
|--|--|--|--|--|--|---|--|--|--|---|--|
| Deformación | | | | Agricultamiento en dos direcciones | | | | Junta de expansión-este | | Junta de expansión-este | |
| Daños en la carpeta asfáltica del acceso-este | | DIA MES AÑO | | Pérdida del selló en la junta de expansión-este | | DIA MES AÑO | | Pérdida del selló en junta de expansión oeste | | DIA MES AÑO | |

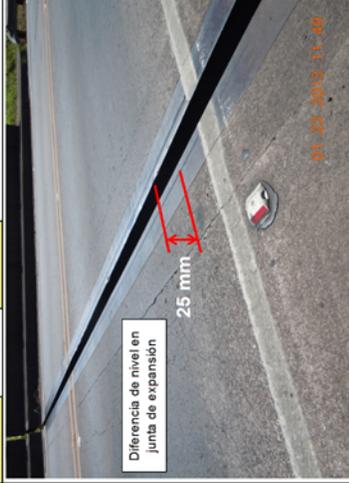
| DIRECCION DE PUENTES | | | | | | | | | | NO. 3 / 5 | |
|--|--|--|--|--|--|---|--|--|--|---|--|
| No. 16 | | UBICACION | | Junta de expansión-oeste | | No. 17 | | UBICACION | | Losa de concreto del puente | |

| DIRECCION DE PUENTES | | | | | | | | | | NO. 3 / 5 | |
|--|--|--|--|--|--|---|--|--|--|---|--|
| Diferencia de nivel en junta de expansión | | | | Agricultamiento y desgaste en losa | | | | Losa de concreto del puente | | Losa de concreto del puente | |
| Diferencia de nivel entre la losa del bastión y la losa de la superestructura en la junta de expansión oeste | | DIA MES AÑO | | Agricultamiento en la superficie superior de la losa del puente en tramo-oeste | | DIA MES AÑO | | Agricultamiento en la superficie superior de la losa del puente en tramo-oeste | | DIA MES AÑO | |

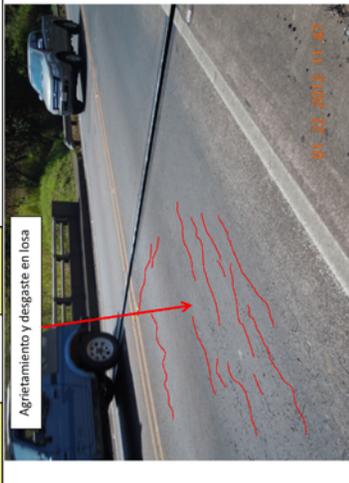
| Elementos | Observaciones | Recomendaciones |
|---|---|---|
| 4.1. Losa de concreto reforzado | <p>La superficie superior de la losa del puente exhibe agrietamiento principalmente en la dirección longitudinal y en menor grado en la dirección transversal. El agrietamiento es más visible en el tramo-oeste del puente. Este agrietamiento se puede deber a la retracción del concreto (Ver figura 18).</p> <p>En la superficie inferior de la losa en los tramos este y oeste no se observó agrietamiento.</p> <p>No se tuvo acceso visual a la superficie inferior de la losa del tramo central.</p> | <p>Sellar las grietas de la superficie superior de la losa por medio del método de reparación de llenado por gravedad con el fin de evitar tanto la corrosión del refuerzo como el deterioro de la losa. Para elegir tanto el tipo como la marca de producto a utilizar, se recomienda seguir las consideraciones de la siguiente referencia la cual se encuentra disponible de forma gratuita en la red: Frosch, R.; Gutiérrez, S. y Hoffman, J. "Control and Repair of Bridge Deck Cracking". <u>Joint Transportation Program, Indiana Department of Transportation and Purdue University</u>. Publicación FHWA/IN/JTRP-2010/04, Noviembre, 2010.</p> <p>Monitorear la losa en inspecciones posteriores al sellado para descartar la aparición de nuevas grietas debido a otras posibles causas de agrietamiento como lo es el agrietamiento transversal debido a los esfuerzo por momento negativo en la zona cercana a las pilas.</p> |

Figura 18: Agrietamiento en la superficie superior de la losa del puente en tramo-oeste

| Elementos | Observaciones | Recomendaciones |
|--|--|---|
| 3.1. Superficie de rodamiento | La superficie de rodamiento es la misma losa de concreto del puente y presenta desgaste provocado por el tránsito vehicular y también exhibe agrietamiento. La condición estructural de la losa se describe en el punto 4.1 (ver figura 18) | Ver recomendaciones para la losa en Tabla 4. |
