Proyecto: LM-PIE-UP-P12-2019

EVALUACIÓN DE LA CONDICIÓN DEL PUENTE SOBRE EL RÍO VIRILLA RUTA NACIONAL No. 32

Preparado por:
Unidad de Puentes
LanammeUCR

San José, Costa Rica
Diciembre, 2019

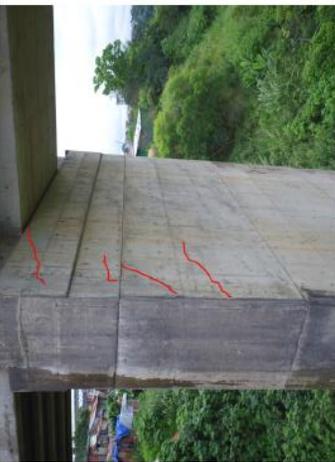
INSPECCIÓN DE PUENTE		NÚMERO DE SUPERESTRUCTURA			ENCARGADO			FECHA DE DISEÑO			FECHA DE CONSTRUCCIÓN		
NOMBRE DEL PUENTE	RIO VIRILLA	PROVINCIA	SAN JOSE	ZONA 1-1 SAN JOSÉ			9.0"			25.006 8"			
RUTA N°	32 RUTA PRIMARIO	CANTÓN	TIBAS	LATITUD NORTE			84.0"			LONGITUD OESTE			
KILÓMETRO	3.135 km	DISTRITO	SAN JUAN	LONGITUD OESTE			84.0"			LONGITUD OESTE			
FOTOGRAFÍAS													
DEFICIENCIAS EN SUPERESTRUCTURA		UBICACIÓN		AGRIETAMIENTO EN PILA 3									
No. 41	UBICACIÓN	No. 42	UBICACIÓN

NOTA	ELEMENTOS DE MADERA Y EFLORESCENCIA EN LOSA	DÍA	MES	AÑO	DÍA	MES	AÑO	GRIETAS MAYORES QUE 0.2 MM Y ESPACIADAS A MÁS DE 1 M					
		16	10	2018	16	10	2018	NOTA

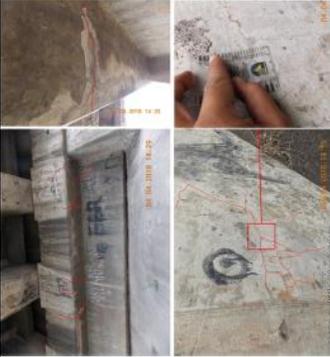
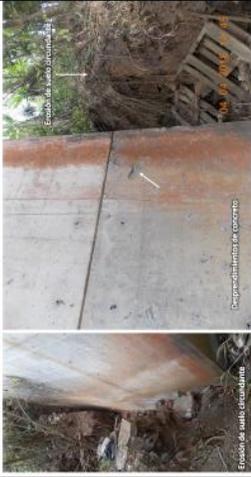
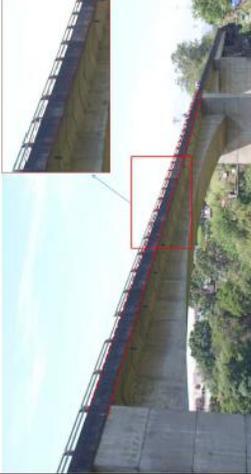
INSPECCIÓN DE PUENTE		NÚMERO DE SUPERESTRUCTURA		ENCARGADO		PROVINCIA		LOCALIZACIÓN		FOTOGRAFÍAS		DEFICIENCIAS EN PILA 8		DEFORMACIÓN EN SUPERESTRUCTURA 4			
NOMBRE DEL PUENTE	RUTA N°	RUTA	PRIMARIO	KILÓMETRO	DÍA	MES	AÑO	No.	Ubicación	No.	Ubicación	No.	Ubicación	DÍA	MES	AÑO	
RIO VIRILLA	32	RUTA	PRIMARIO	3.135 km	1	4	1975	27	GRIETAS EN BASTIÓN 2	28	EROSIÓN DE SUELO CIRCUNDAnte Y DESPRENDIMIENTOS DE CONCRETO	29	DEFICIENCIAS EN PILA 8	30	EROSIÓN DE SUELO CIRCUNDAnte Y DESPRENDIMIENTOS DE CONCRETO	31	DEFORMACIÓN PERMANENTE EN EL CENTRO DEL TRAMO 2
