LM-PI-UP-PC05-2013

INSPECCIÓN DEL PUENTE SOBRE LA QUEBRADA SALITRAL RUTA NACIONAL No. 27

San José, Costa Rica
29 de abril de 2013

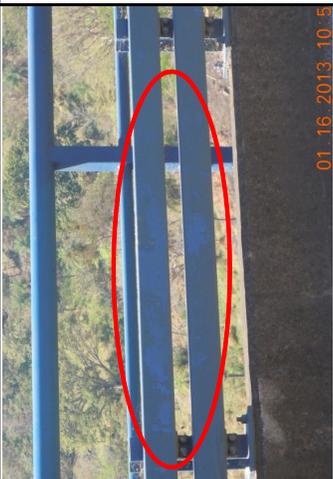
NOTA		Guardavías en el sector sursureste impactado que debe ser sustituido.		NOTA		Falta de capataces en doble línea amarilla central.		NOTA		Estado de línea de borde en donde se evidencia desgaste de la pintura.	
DÍA	MES	AÑO	DÍA	MES	AÑO	DÍA	MES	AÑO	DÍA	MES	AÑO
16	1	2013	16	1	2013	16	1	2013	16	1	2013

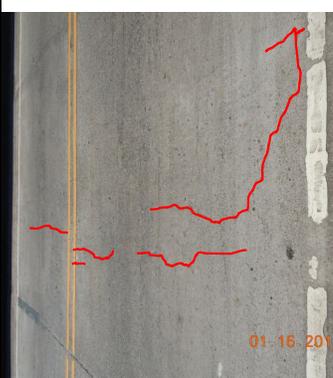
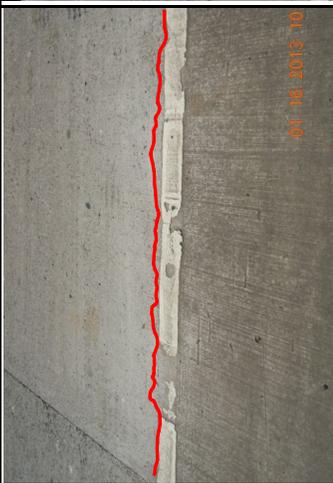
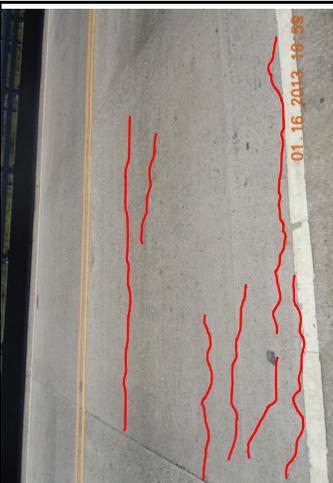
- La losa exhibe agrietamiento en una dirección (en el sentido transversal en unos casos y longitudinal en otros) con un espesor mayor a 0,2mm, así como deterioro y desprendimiento localizado del concreto en las juntas de construcción.

<p>01-16-2013</p>	
NOTA	Agregamiento en una dirección (con espesor mayor a 0,2mm) de la losa.		DIA	16	MES	1	AÑO	2013	NOTA	Agregamiento en una dirección (con espesor mayor a 0,2mm) de la losa.		DIA	16
No.	16	UBICACION	Losa	No.	17	UBICACION	Losa	No.	18	UBICACION	Losa	DIA	16

1. Con el fin de evitar tanto la corrosión del refuerzo como el deterioro de la losa, se recomienda sellar de inmediato las grietas y las juntas de construcción de toda la losa del puente por medio del método de reparación de llenado por gravedad. Con el objetivo de elegir tanto el tipo como la marca de producto a utilizar, se recomienda seguir las consideraciones de la siguiente referencia la cual se encuentra disponible de forma gratuita en la red: Frosch, R.; Gutiérrez, S. y Hoffman, J. "Control and Repair of Bridge Deck Cracking". Joint Transportation Program, Indiana Department of Transportation and Purdue University. Publicación FHWA/IN/JTRP-2010/04, Noviembre, 2010.

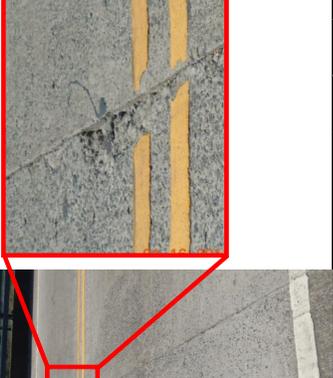
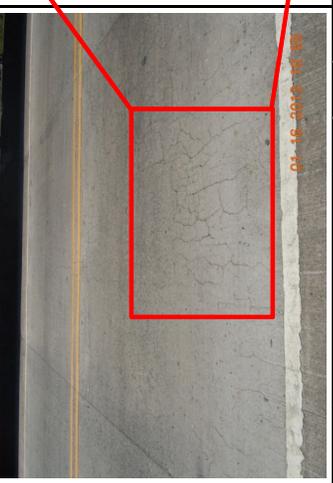
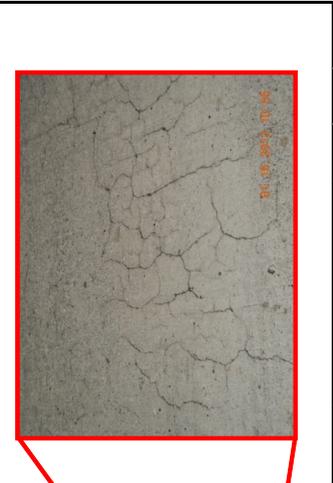
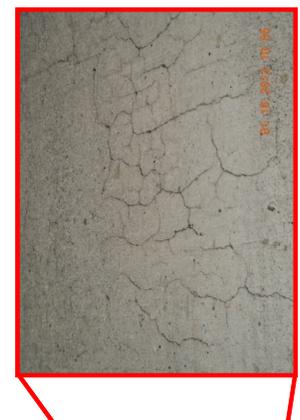
- La losa exhibe agrietamiento en dos direcciones (en patrón y aleatorio) con un espesor mayor a 0,2mm en por lo menos dos secciones, a saber: a 70m desde la junta de expansión sobre el bastión este, el cual es el caso más severo, y en el sector oeste del puente.

NOTA	Junta constructiva en la losa y detalle de fractura.		DIA	16	MES	1	AÑO	2013	NOTA	Agregamiento en dos direcciones (con espesor mayor a 0,2mm) de sección de losa ubicada a 70m de la junta de expansión sobre el basión-este.		DIA	16
No.	16	UBICACION	Losa	No.	17	UBICACION	Losa	No.	18	UBICACION	Losa	MES	1
NOTA	Junta constructiva en la losa y detalle de fractura.		DIA	16	MES	1	AÑO	2013	NOTA	Agregamiento en dos direcciones (con espesor mayor a 0,2mm) de sección de losa ubicada a 70m de la junta de expansión sobre el basión-este.		MES	1
No.	16	UBICACION	Losa	No.	17	UBICACION	Losa	No.	18	UBICACION	Losa	AÑO	2013
