Proyecto: LM-PIE-UP-P02-2019

EVALUACIÓN DE LA CONDICIÓN DEL PUENTE SOBRE EL RÍO TURES RUTA NACIONAL No. 116

Preparado por:
Unidad de Puentes
LanammeUCR

San José, Costa Rica
Mayo, 2019

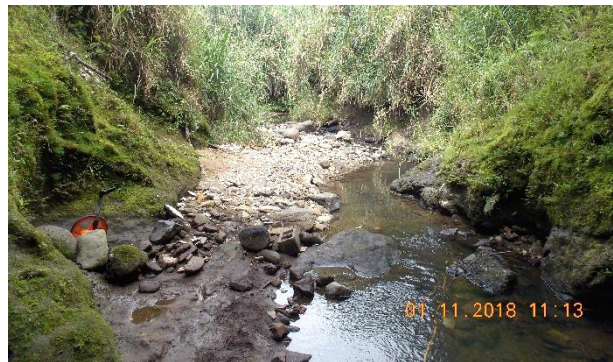
5.5. Cauce del río:	RE = NA	GD = NA
<p>Debido a que el lecho del río es rocoso, la probabilidad de que ocurra socavación del cauce es muy baja (ver Figura 5.5(a)).</p> <p>El puente genera obstrucción al cauce ya que los bastiones están cimentados desde el lecho del río verticalmente, reduciendo el área de flujo existente (ver Figura 5.5(b)).</p> <p>Según la información recopilada con un vecino de la zona, en la estación lluviosa la zona aledaña al puente se ha inundado. Sin embargo y según la misma persona, se tomaron acciones legales para impedir el funcionamiento de un botadero aguas arriba que los vecinos consideraban como la causante de la insuficiencia en la capacidad hidráulica de la sección transversal en el sitio del puente. Se debe tomar en cuenta de que el puente se ubica unos metros aguas abajo de la unión entre el río Tures y un afluente importante del mismo (quebrada Quebradas).</p>

Figura 5.5(a). Cauce del río aguas arriba del puente.
