## Programa de Ingeniería Estructural

Proyecto: LM-PIE-UP-P01-2019

# EVALUACIÓN DE LA CONDICIÓN DEL PUENTE SOBRE EL RÍO PEÑAS BLANCAS RUTA NACIONAL No. 702

Preparado por:  
Unidad de Puentes  
LanammeUCR

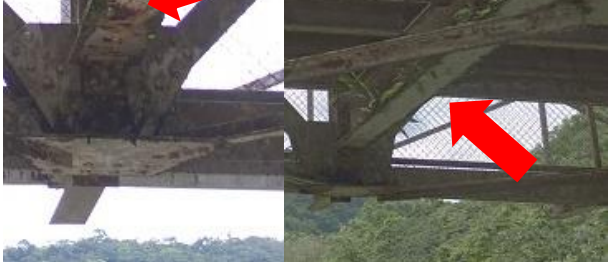
<p>En el caso de la Figura 4.6(d) se observa que se da el crecimiento de vegetación sobre el ala inferior de la viga de piso, lo cual implica acumulación de sedimentos y humedad, lo cual aumenta el riesgo de deterioro.</p>

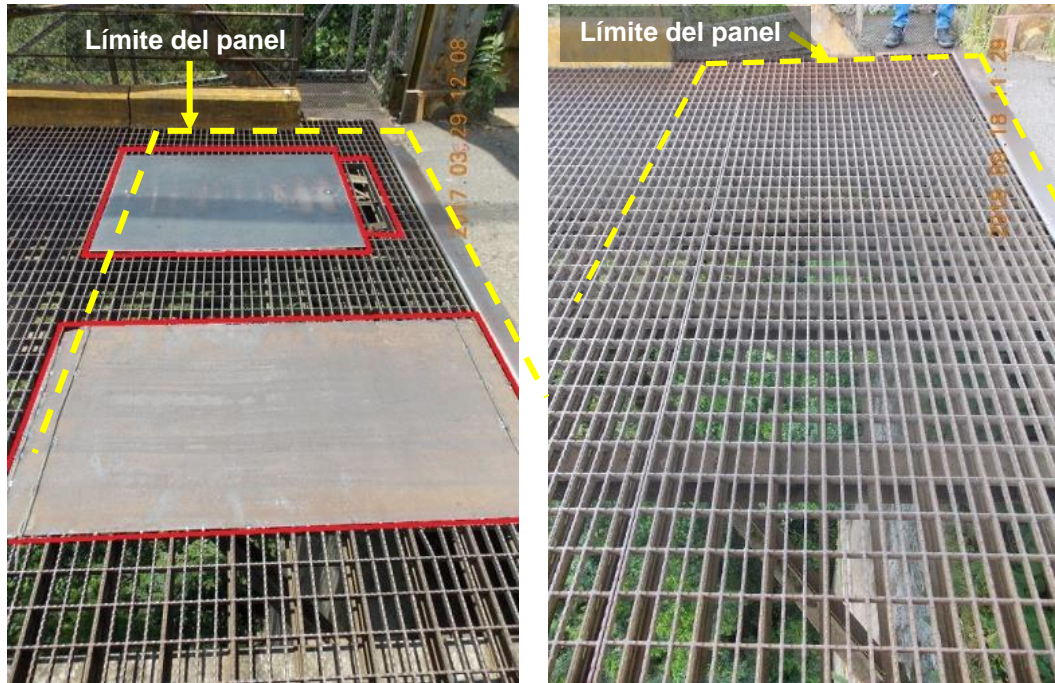
**Figura D.15.** Panel 44 (izquierda 29/03/2017, derecha 18/09/2018).

En general, en la inspección de setiembre de 2018 no se observaron agujeros ni elementos desprendidos en los paneles que presentaban dichas deficiencias en la inspección de marzo del 2017, ya que éstos fueron intervenidos o sustituidos. Actualmente, en 9 de los 44 paneles se observan reparaciones con placas lisas de acero, reparaciones que no se observaron en esos 9 paneles en marzo del 2017. Al igual que se mencionó en el informe LM-UP-25-2017, se considera que la lámina utilizada podría no ofrecer suficiente fricción a las llantas de los vehículos; lo anterior se agrava cuando la placa está mojada. Además, en el caso de motocicletas o bicicletas el riesgo de un derrape aumenta.

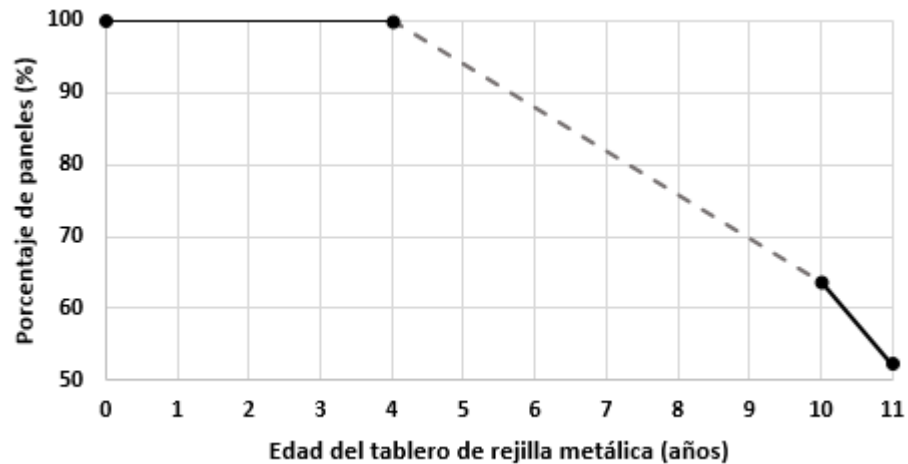
En la Figura D.16 se presentan los datos de la Tabla D2 como un porcentaje del total de los paneles que no presentan daño ni han sido intervenidos. Aunque no se cuente con datos entre los años 2011 y 2017 (línea gris punteada), se debe notar la tendencia acelerada en la evolución del daño a partir de la inspección de marzo del 2017. Según las observaciones en campo del estado de conservación del tablero y la evidencia presentada en el gráfico de la Figura D.16, se puede afirmar que el tablero se está deteriorando de forma acelerada, y que si las causas no se atienden adecuadamente, la rejilla no sustituida va a presentar problemas en el corto plazo, y además hay probabilidades de que con una regularidad menor a los 10 años, la rejilla que se cambió vuelva a presentar problemas paulatinamente y se tenga que empezar de nuevo su reemplazo para vidas de servicio cortas, aumentando los costos de conservación en el ciclo de vida.

**Figura D.16.** Porcentaje de paneles metálicos tipo rejilla sin evidencia de daño y/o evidencia de intervención a partir de la sustitución del tablero en el 2007. La línea negra entre los años 0 y 4 (periodo 2007-2011) comprende el periodo desde que se sustituyó el tablero y la visita de abril del 2011 donde no se observó daño; la línea gris punteada entre los años 4 y 10 (periodo 2011-2017) carece de datos intermedios y podría ser diferente a la recta presentada; la línea negra entre los años 10 y 11 corresponde al seguimiento que se ha realizado al tablero del puente y que evidencia deterioro acelerado.
