Programa de Infraestructura del Transporte (PITRA)

LM-PI-UP-PC07-2013

INSPECCIÓN DEL PUENTE SOBRE EL RÍO ROSALES RUTA NACIONAL No. 1

San José, Costa Rica
12 de noviembre de 2013

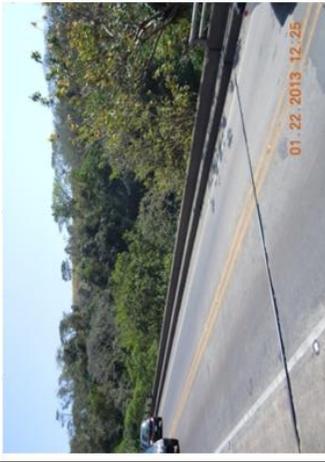
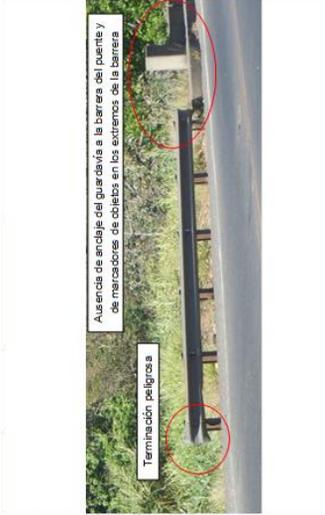
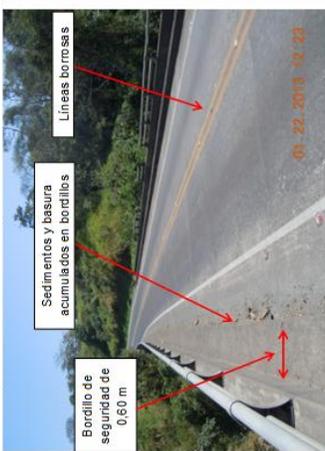
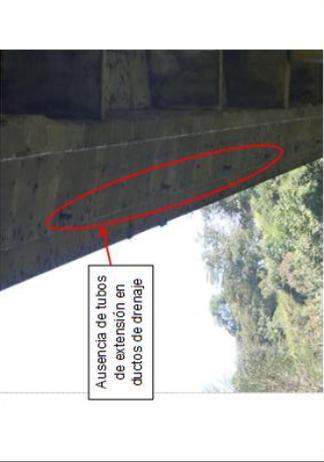
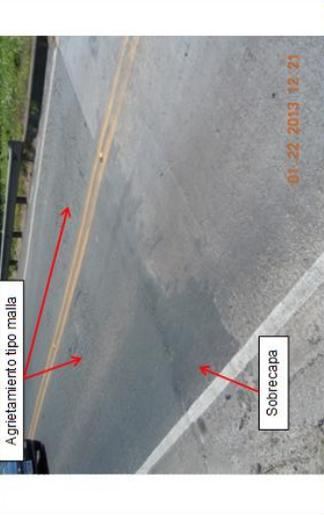
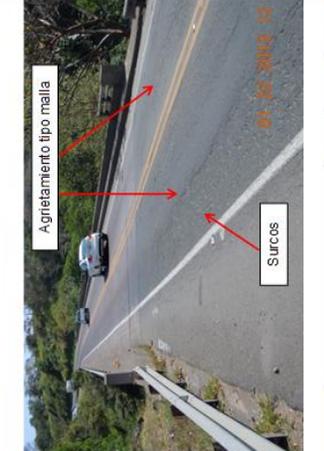
NOTA	Faltante de elementos de aluminio en la barrera-sur del tramo 4		DIA	MES	AÑO	NOTA	Terminaciones peligrosas, ausencia de anclaje al puente y al suelo del guardavías norte del acceso-este. Ausencia de marcadores de objetos en los extremos de la barrera (típico).		DIA	MES	AÑO
	22	1	2013	22	1	2013			22	1	2013
No.	4	Ductos de desagüe		No.	5	Acceso-este		No.	6	Acceso-oeste	
UBICACION			UBICACION			UBICACION			UBICACION		
NOTA	Ausencia de tubos de extensión en los ductos de drenaje del puente		DIA	MES	AÑO	NOTA	Daños en la carpeta asfáltica del acceso-este		DIA	MES	AÑO

22	1	2013	22	1	2013			22	1	2013
UBICACION			UBICACION			UBICACION	Daños en la carpeta asfáltica del acceso-oeste		UBICACION

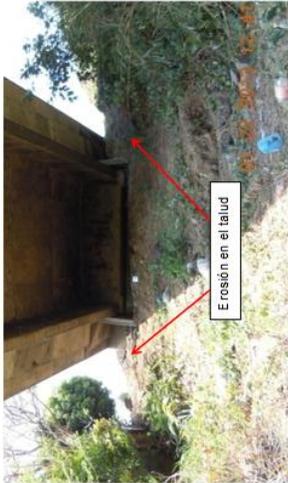
<p>Erosión en el talud</p>

5.3. Taludes frente a los bastiones	<p>Los taludes contiguo a los aletones y frente a ambos bastiones estaban erosionados por la escorrentía de agua de lluvia que no es encauzada por el sistema de drenaje de los accesos del puente y que descarga sobre los taludes junto al bastión. El agua que ingresa por la junta sobre el bastión E debido a la falla del sello también contribuye con la erosión del talud. (Ver figuras 17y 18)</p>	<p>Reponer el sello de las juntas del puente.</p> <p>Ver las recomendaciones para mejorar el sistema de drenaje de los accesos en el punto 3.5.</p>

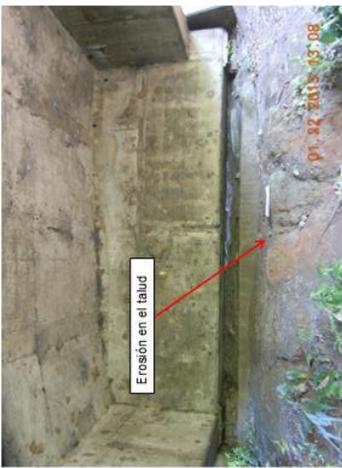
<p>Erosión en el talud</p>
