Informe LM-AT-044-2019

Informe de Auditoría Técnica **Calidad de materiales y prácticas constructivas del proyecto** **Construcción de Paso a desnivel en intersección Garantías** **Sociales, Ruta Nacional No. 39**

Licitación Pública Internacional No. 2013LI-000011-0DE00

San José, Costa Rica
Julio, 2020

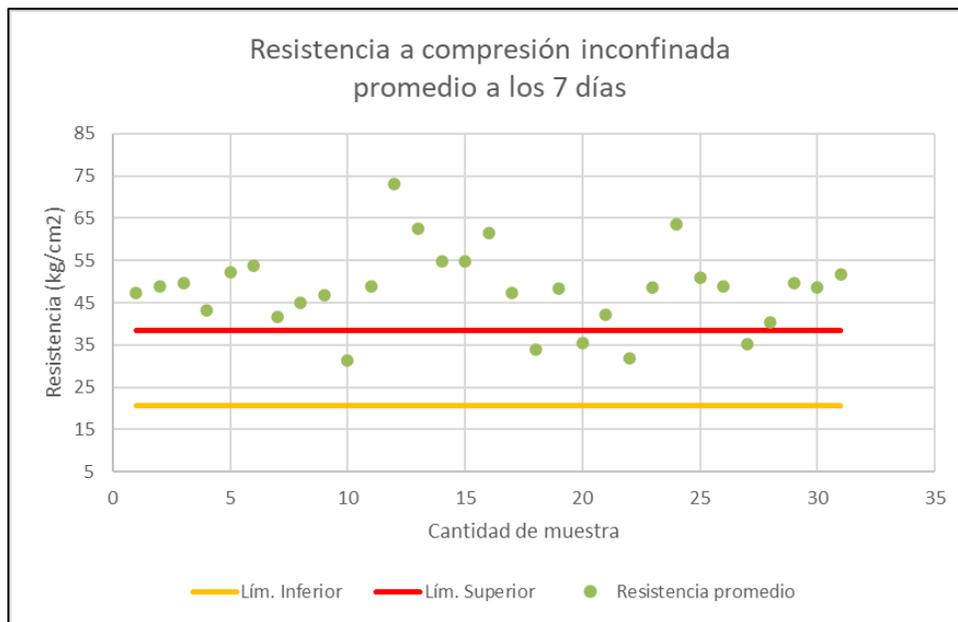
La Figura 2 muestra las resistencias a la compresión simple obtenida para las muestras de base estabilizada ensayadas por el laboratorio de verificación de calidad, en el periodo de mayo 2019 a enero. Es posible observar que se obtuvieron resistencias de hasta dos veces la resistencia de diseño (3,0 MPa), lo cual aumenta el riesgo de producir una base muy rígida susceptible al agrietamiento por contracción del material, de ahí el límite superior que especifica el CR-2010.

Figura 2. Resultados de resistencia a la compresión inconfiada según los datos de verificación de calidad.

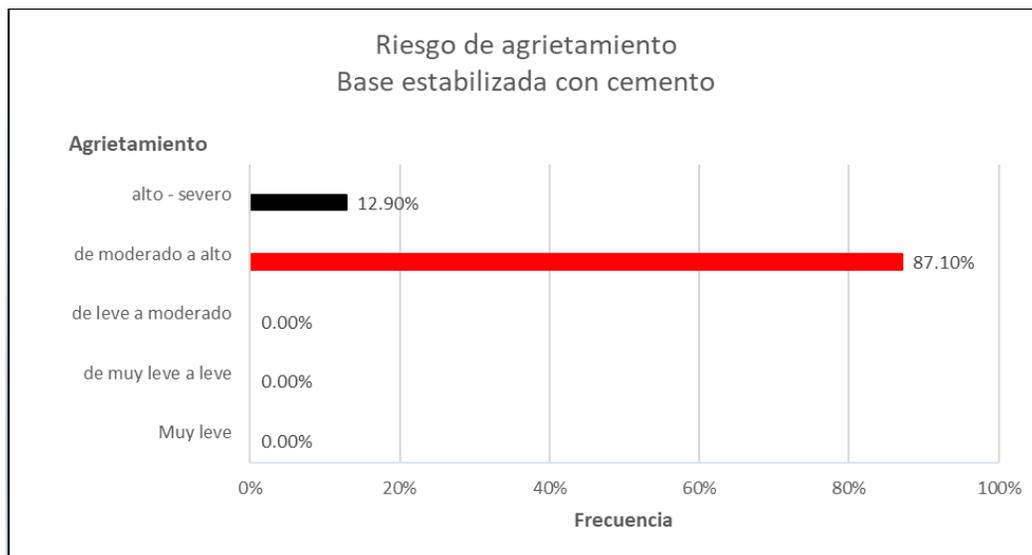
De acuerdo con los rangos de riesgo de agrietamiento (Arce, 2011) y la distribución de frecuencia observada de los resultados de verificación de calidad, se evidencia que los resultados se ubican en las categorías de riesgo de agrietamiento “de moderado a alto”

(81,3%) y de “alto a severo” (18,8%), según se muestra en la distribución de frecuencias de la Tabla 8 y la Figura 3.

Figura 3. Riesgo de agrietamiento por exceso de resistencia en la base estabilizada.
Fuente: LanammeUCR.

En conclusión, el proceso de fabricación de la base estabilizada con cemento muestra una alta variabilidad en la resistencia medida, una tendencia a producir un material con un exceso de resistencia por encima de la especificación del proyecto y también al compararlo con la especificación declarada en el diseño del material aprobado por la Administración, estas situaciones evidencian que el proceso de producción no estuvo controlado y consecuentemente el riesgo de agrietamiento tampoco.

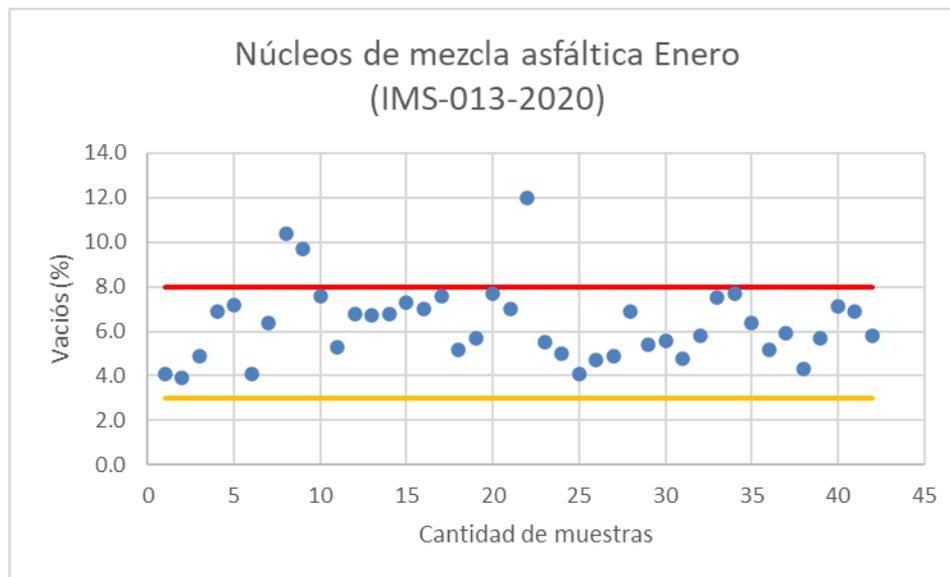
de un total de 42 núcleos extraídos de las capas asfálticas colocadas en el proyecto durante ese mes.

En la **Figura 7** se muestra la recopilación de los datos del porcentaje de vacíos de los núcleos de mezcla asfáltica ensayados en el mes de enero según informe IMS-013-2020.

Figura 7: Porcentaje de vacíos de núcleos extraídos en capas asfálticas colocadas en enero 2020 proyecto Garantías Sociales.
