Programa de Infraestructura del Transporte (PITRA)

LM-PI-UP-PC09-2013

INSPECCIÓN DEL PUENTE SOBRE EL RÍO COLORADO RUTA NACIONAL No. 1

Preparado por:
Unidad de Puentes

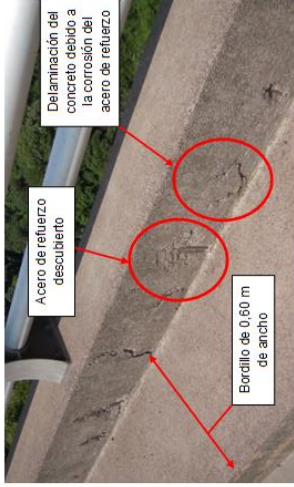
<p>Delaminación del concreto debido a la corrosión del acero de refuerzo.</p> <p>Acero de refuerzo descubierto.</p> <p>Bordillo de 0,60 m de ancho.</p>

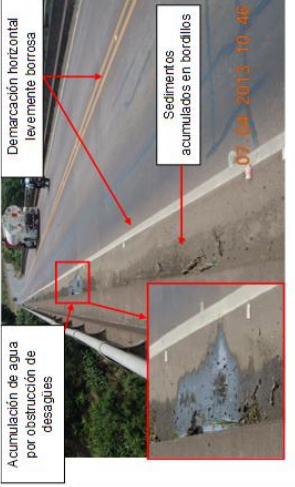
<p>Acumulación de agua por obstrucción de desagües.</p> <p>Demarcación horizontal levemente borrosa.</p> <p>Sedimentos acumulados en bordillos.</p>

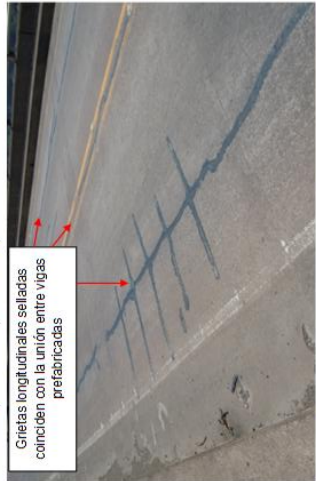
Losa de concreto		No. 12		Losa de concreto		No. 13		Vigas principales	
Grieta longitudinal que coinciden con la unión entre vigas principales prefabricadas la cuales fueron selladas en la superficie superior de la losa

Elementos	Observaciones	Recomendaciones
4.1. Losa de concreto reforzado	<p>La losa presentaba grietas longitudinales selladas a lo largo de todo el puente, las cuales coincidían con la interfaz entre vigas preesforzadas. También se observaron algunas grietas transversales selladas. (ver figura 11)</p> <p>La losa del puente mostraba grietas en dos direcciones junto a las reparaciones realizadas en la superficie superior provocadas por esfuerzos de fatiga producto de los vehículos pesados que transitan por el puente (ver figura 12).</p> <p>Se observaron manchas de humedad en las vigas diafragma sobre el bastión 2, producto de la filtración de agua a través de grietas en la losa (ver figura 22).</p> <p>No se tuvo acceso visual a la parte inferior de la losa ya que está oculta por las alas de las vigas T.</p>	<p>Determinar por medio de una evaluación estructural si la losa del puente debe ser sustituida.</p> <p>En caso de que se decida no sustituir la losa, se recomienda inyectar las grietas e impermeabilizar la losa. Procurar la asesoría profesional para elegir los sistemas y los productos adecuados para inyección de grietas e impermeabilización de losas de concreto para puentes.</p>

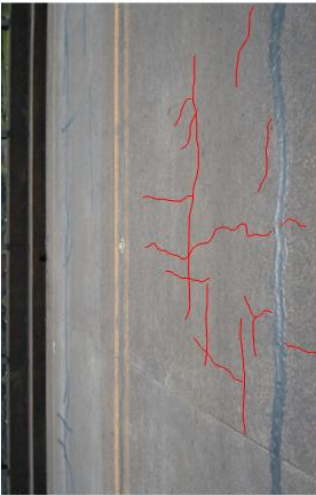
Losa de concreto		No. 12		Losa de concreto		No. 13		Vigas principales	
Grieta longitudinal en ala de la viga

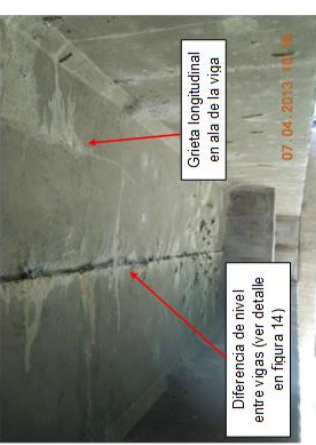
Diferencia de nivel entre vigas (ver detalle en figura 14)

Elementos	Observaciones	Recomendaciones
<p>4.2. Vigas principales de concreto preesforzado</p>	<p>Se observó una diferencia de nivel a lo largo de la junta longitudinal entre las alas de las vigas. (ver figuras 13 y 14), lo cual indica que se han producido deflexiones relativas entre las vigas principales. Esto se ha reflejado en las grietas longitudinales de la losa. (ver figura 11)</p> <p>Se observó una grieta longitudinal típica en el ala de las vigas centrales las cercanías del bastión 1 (ver figura 13)</p> <p>Se observó agrietamiento vertical en el alma de las vigas externas principales que se apoyan sobre los bastiones en ambos extremos del puente, relacionado con el uso de láminas de apoyo, las cuales no permiten el libre movimiento de las vigas. El ingreso de agua por la junta genera un ambiente húmedo alrededor de las vigas que se apoyan sobre el bastión. Esta humedad ha provocado la filtración de agua a través de grietas en el alma de las vigas principales externas provocando la corrosión del acero de refuerzo y el desprendimiento del concreto a su alrededor (ver figuras 15, 16, 17 y 18).</p> <p>Las vigas externas principales del tramo 5, ubicado sobre la Ruta 716, presentaban desprendimientos de concreto leves producto de impactos de vehículos altos (ver figuras 19 y 20).</p>	<p>Ver las recomendaciones para el sellado de las juntas del puente en el punto 3.6 para evitar el ingreso de agua hacia las vigas.</p> <p>Inyectar grietas y reparar el concreto desprendido en el alma de las vigas principales que se apoyan sobre los bastiones con un mortero específicamente formulado para tal fin.</p> <p>Procurar la asesoría profesional en para elegir los productos y los sistemas adecuados para inyección de grietas y reparación de elementos estructurales con desprendimientos de concreto.</p> <p>Evaluar la necesidad de bajar el nivel de la rasante de la sección de la ruta 716 que pasa bajo el puente para permitir una mayor altura libre y evitar el impacto de vehículos altos con las vigas. La altura libre inferior mínima debería ser 5,50 m. (Ver recomendación en 2.5.)</p>

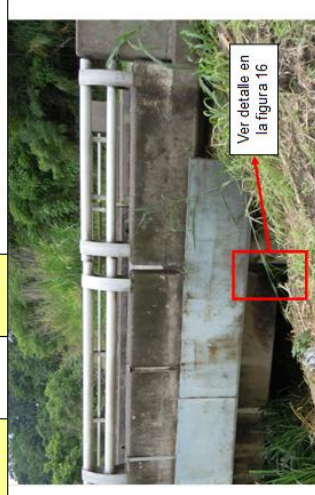
Losa de concreto		No. 15		Losa de concreto		No. 16		Viga principal externa tramo 5	
Desprendimiento del concreto

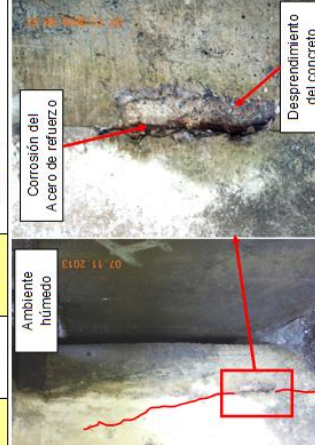
Desprendimiento del concreto

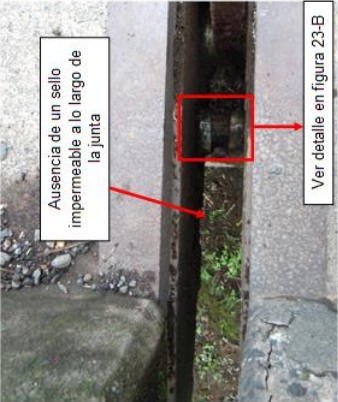
<p>Ver detalle en figura 23-B</p>		<p>Ausencia de cubierta que contiene la grasa de protección de los cables</p>

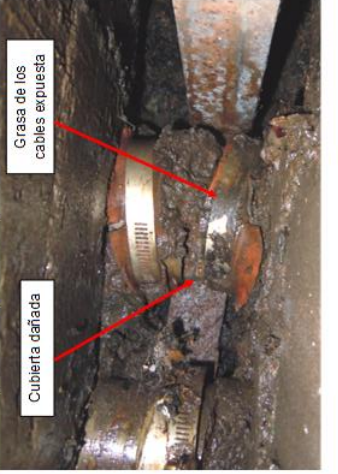
Figura 23: Ducto con cables descubiertos y oxidación del cable, vista a través de la junta de expansión del acceso 1 sobre el bordillo del lado Este.

<p>Grasa de los cables expuesta</p>							
<p>Ducto con cables descubiertos y oxidación del cable, vista a través de la junta de expansión del acceso Norte sobre el bordillo-Este</p> <p>NOTA</p>		<p>Detalle de ducto con cables descubiertos y oxidación del cable, vista a través de la junta de expansión del acceso 1 sobre el bordillo del lado Este</p> <p>NOTA</p>		<p>Ducto de los cables con material de recubrimiento dañado y grasa al descubierto, vista inferior de la junta de expansión sobre el bastión 1</p> <p>NOTA</p>

Elementos	Observaciones	Recomendaciones
4.6. Cables de postensión de acero	<p>El ingreso de agua a través de las juntas de expansión ha propiciado la corrosión de cables de postensión que cruzan las juntas, los cuales no están debidamente protegidos y se encuentran expuestos a la intemperie.</p> <p>No se conoce con certeza la condición de muchos de los cables de postensión que cruzan las juntas de expansión, ya que la carpeta asfáltica colocada sobre la junta impidió su inspección. Sólo se tuvo acceso a algunos cables los cuales exhibían daños que deben ser reparados de inmediato. Por ejemplo, se observaron los cables sin cubierta, sin grasa y con oxidación (ver figura 23). Otros cables han perdido parte de la cubierta pero mantenían parte de la grasa que los protege (ver figura 24). También, se observaron algunos cables en los que las gazas de amarre no están asegurando la cubierta que contiene la grasa (ver figura 25).</p>	<p>Ver las recomendaciones para la reparación de las juntas del puente en el punto 3.3.</p> <p>Incluir dentro del diseño de la reparación de la junta, recomendaciones para la protección de los cables de postensión ya sea con una cubierta que contenga la grasa de protección y que no impida el movimiento esperado en la junta u otra alternativa adecuada.</p>
