LABORATORIO NACIONAL
DE MATERIALES Y MODELOS ESTRUCTURALES

Informe Final LM-INF-IC-D-0009-2020

Evaluación de los estudios preliminares, la calidad de los materiales y los procesos constructivos del proyecto: Ampliación y rehabilitación de la Ruta Nacional N°1, Carretera Interamericana Norte, sección: Limonal - Cañas

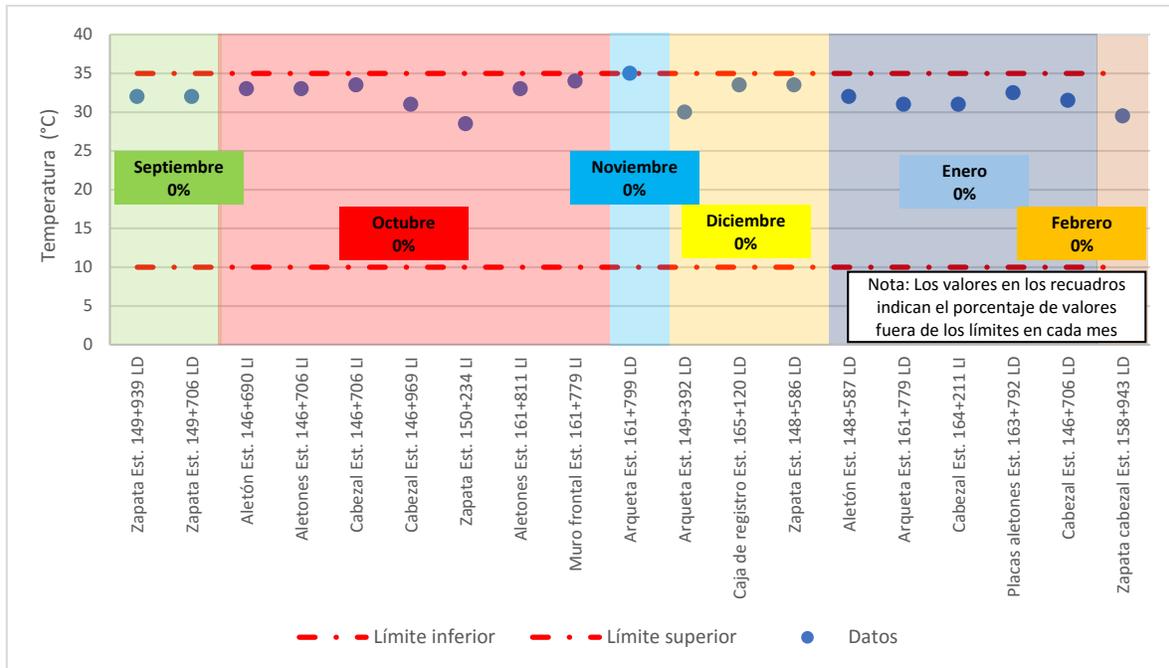
Figura 17. Resultados obtenidos por el laboratorio de verificación para la temperatura de colocación de las muestras de concreto estructural clase A
Fuente: LGC, 2019-2020

En cuanto a la temperatura del concreto fresco, ninguno de los resultados obtenidos por el laboratorio de verificación se encuentra por encima de los límites establecidos en los documentos contractuales (ver Figura 17). Cabe mencionar que el límite superior para la temperatura del concreto fresco para estructuras menores se modificó según las recomendaciones establecidas en el oficio N°215-2019 (de fecha 17/06/2019), donde se propone seguir lo establecido en el ACI 301-16 para concreto en clima cálido, quien propone una temperatura máxima del concreto fresco de 35 °C.

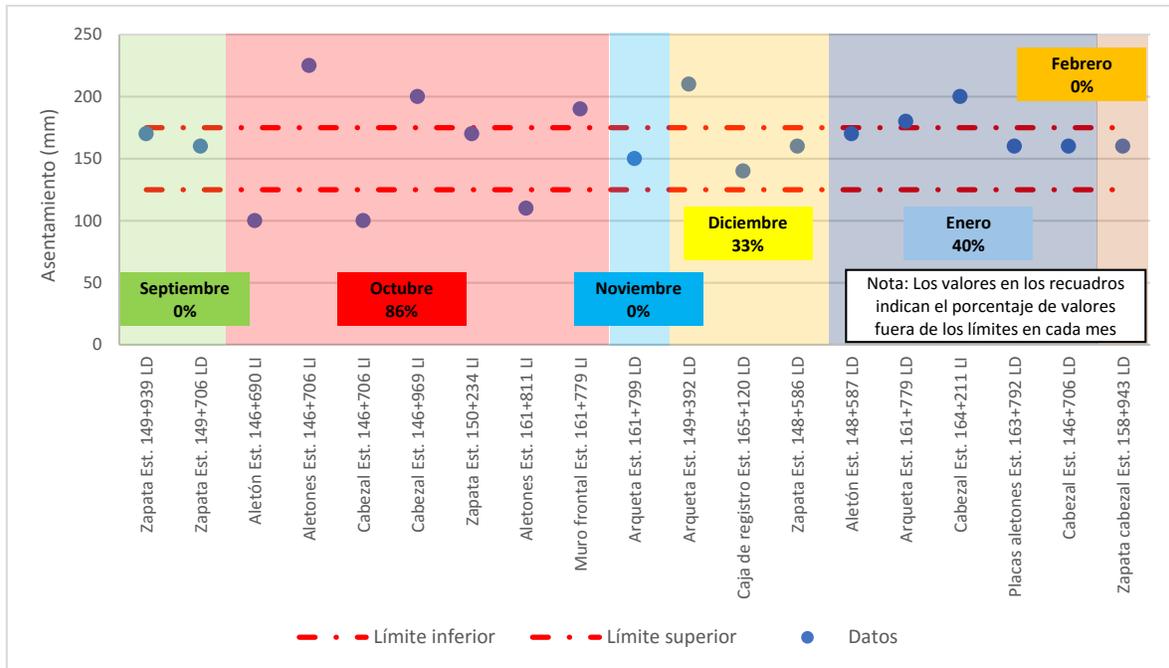
Figura 18. Resultados obtenidos por el laboratorio de verificación para el asentamiento de las muestras de concreto estructural clase A
Fuente: LCG, 2019-2020

Los límites para el asentamiento del concreto fresco (150 ± 25 mm) se tomaron del diseño de mezcla LC-25-19 para concreto estructural clase A (225 kg/cm^2) elaborado por la empresa INSUMA.

Como se puede observar en la Figura 18, el Contratista no ha realizado un adecuado control de este parámetro, por lo que se observa una gran dispersión en éste, encontrándose valores desde los 100 mm hasta los 225 mm.

Un asentamiento muy bajo dificulta la trabajabilidad del concreto y puede generar acabados deficientes, facilitando la aparición de nidos de piedra. En contraparte, un asentamiento muy alto genera un concreto susceptible a la segregación, perjudicando de igual manera la calidad final del concreto.

Al respecto, la Supervisión del proyecto indica, en el oficio CR1-DI-527-2020 (de fecha 07/05/2020), que la colocación de concreto fuera de los límites recomendados para el asentamiento se ha realizado a cuenta y riesgo del Contratista y que se han emitido las no conformidades N°43 (de fecha 20/01/2020) y N°55 (de fecha 18/03/2020), que pueden estar relacionadas a asentamientos inadecuados a la hora de colocar el concreto. Al momento de emitir este informe, la no conformidad N°43 se encuentra cerrada, mientras que la no conformidad N°55 se encuentra abierta.

- No permitir, en la medida de lo posible, la colocación de concreto con asentamientos o temperaturas de colocación fuera de los rangos permitidos.
- Realizar un inventario de los deterioros (nidos de piedra, acabados deficientes, etc.) que se han identificado en los elementos fabricados con concreto estructural clase A y clase B para dar seguimiento a las reparaciones que debe realizar el Contratista.

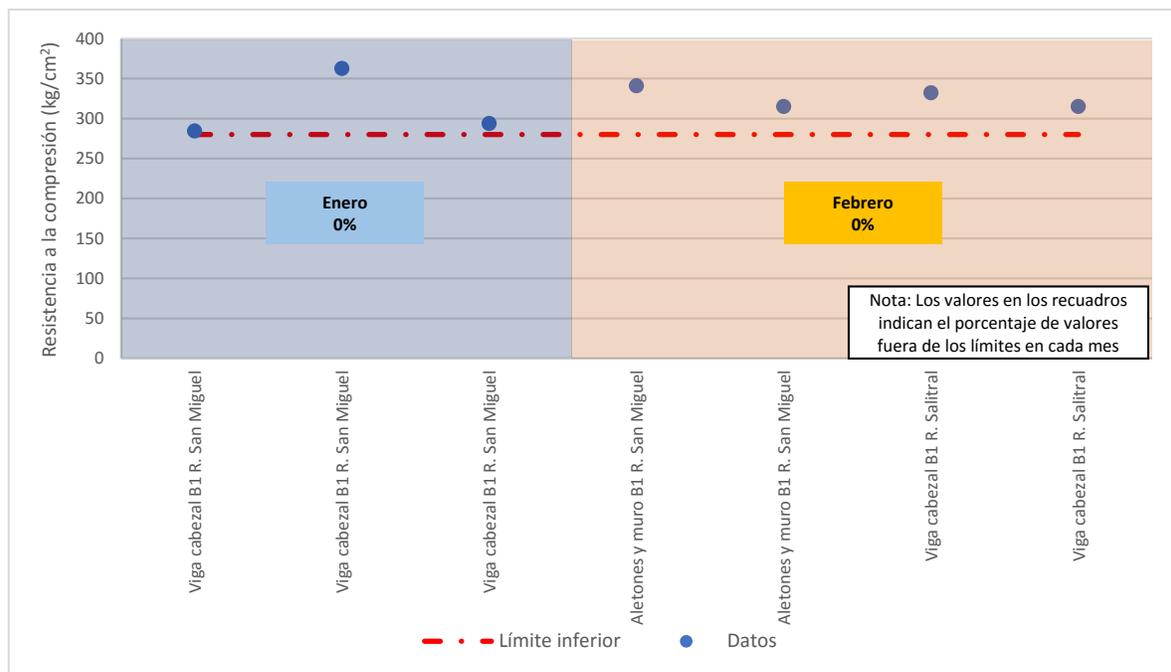
Figura 19. Resultados obtenidos por el laboratorio de verificación para la resistencia a la compresión simple a los 28 días de las muestras de concreto estructural clase B para bastiones
Fuente: LCG, 2020

La resistencia de los elementos construidos con concreto estructural clase B para bastiones se encuentra por encima de la resistencia mínima requerida a la compresión simple a 28 días (ver Figura 19).

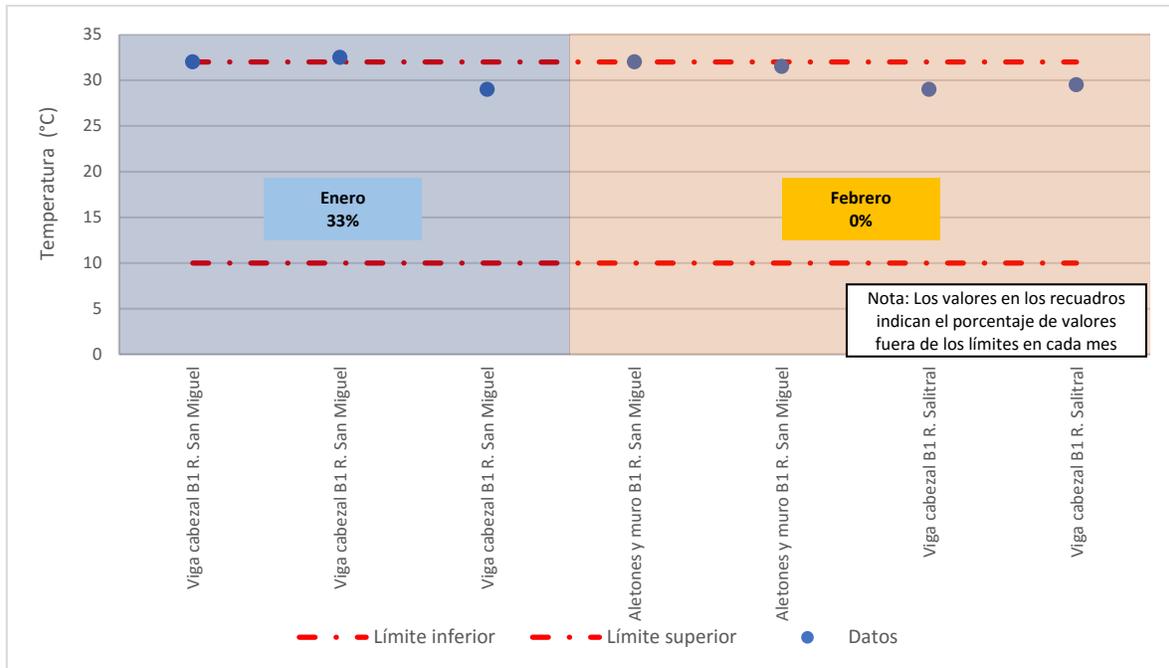
Figura 20. Resultados obtenidos por el laboratorio de verificación para la temperatura de colocación de las muestras de concreto estructural clase B para bastiones
Fuente: LCG, 2020

En cuanto a la temperatura de colocación del concreto, se observa que las muestras analizadas tienden a mantenerse dentro de los límites establecidos en los documentos contractuales (ver Figura 20).

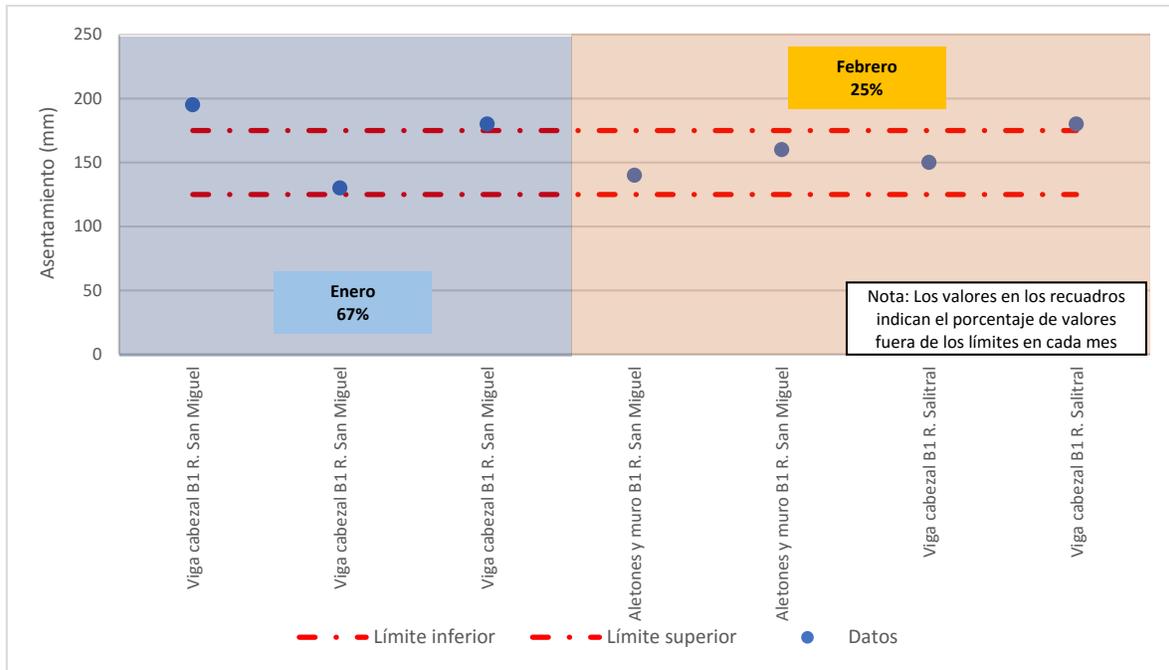
Figura 21. Resultados obtenidos por el laboratorio de verificación para el asentamiento de las muestras de concreto estructural clase B para bastiones
Fuente: LCG, 2020

Los límites para el asentamiento del concreto fresco (150 ± 25 mm) se tomaron del diseño de mezcla LC-26-19 para concreto estructural clase B (280 kg/cm^2) elaborado por la empresa INSUMA.

Como se observa en la Figura 21, tres de las siete muestras analizadas se encuentran ligeramente por encima del límite superior establecido en el diseño de mezcla.

Según lo indicado en el oficio 1164-2020 (de fecha 26/08/2020), la colocación de concreto que presente características fuera de los parámetros se ha realizado a cuenta y riesgo del Contratista.

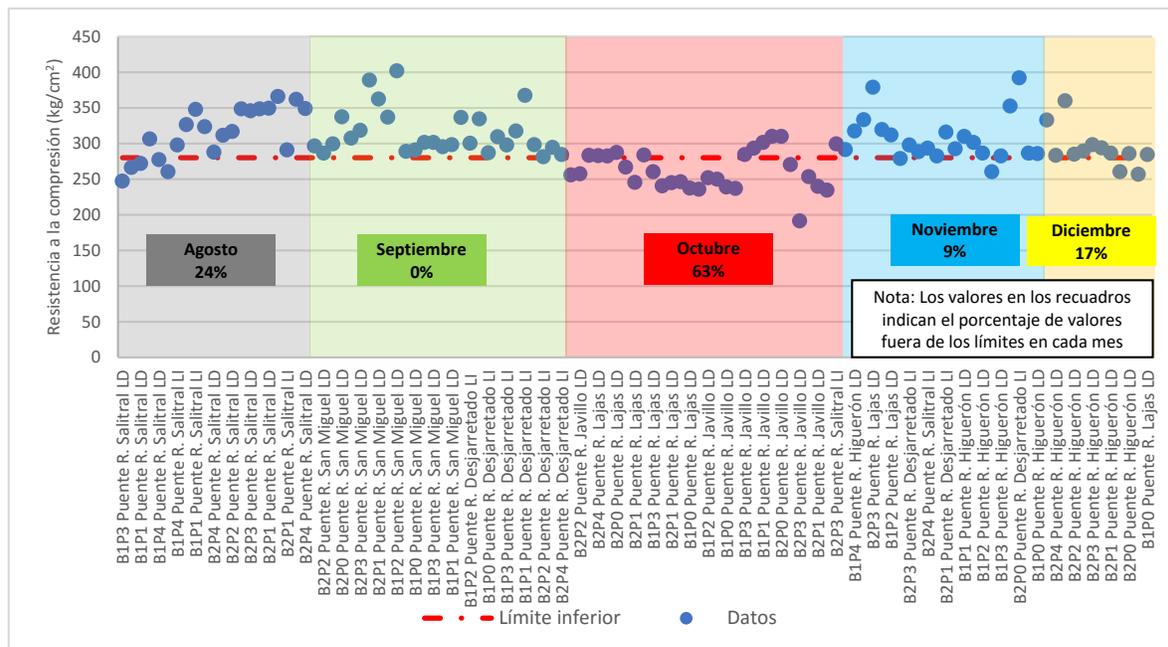
Figura 22. Resultados obtenidos por el laboratorio de verificación para la resistencia a la compresión simple a los 28 días de las muestras de concreto estructural clase B para pilotes
Fuente: LCG, 2019

En cuanto a la resistencia a la compresión simple a los 28 días, se identificaron varias muestras que se encuentran por debajo de la resistencia mínima requerida según los documentos contractuales del proyecto (ver Figura 22).

Como se observa en la Figura 22, el mes de octubre de 2019 fue el mes que presentó la mayor cantidad de muestras con resistencia menor a la requerida, donde el 63% de los especímenes ensayados durante este mes se encuentran por debajo de la resistencia mínima requerida. El mes de octubre es el mes más lluvioso para la zona del proyecto y se ha observado que los agregados utilizados en el proyecto para la fabricación del concreto no se encuentran protegidos contra la intemperie (ver Figura 23), lo que pudo haber aumentado la humedad natural de los agregados y, por ende, la relación agua-cemento de la mezcla. Este aumento en la relación agua-cemento pudo ocasionar una disminución de la resistencia del concreto. Esta situación también fue observada en el concreto estructural clase A (ver Figura 16), donde el 71% de los especímenes muestreados en el mes de octubre tienen una resistencia a la compresión simple a los 28 días menor a la establecida en los documentos contractuales.

Cabe mencionar que los resultados mostrados en la Figura 22 son el promedio de los resultados obtenidos por el laboratorio de verificación para las muestras falladas a la compresión simple a los 28 días.

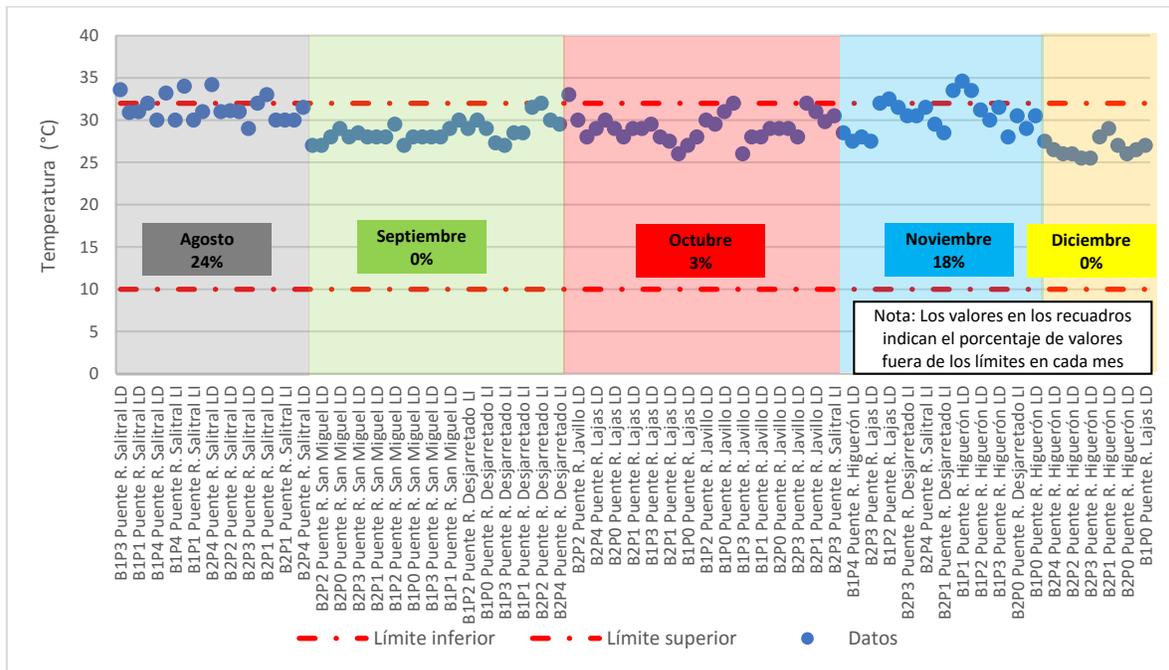
Figura 24. Resultados obtenidos por el laboratorio de verificación para la temperatura de colocación de las muestras de concreto estructural clase B para pilotes
Fuente: LCG, 2019

En la Figura 24, se muestran los resultados obtenidos por el laboratorio de verificación para la temperatura de colocación del concreto clase B para pilotes. Como se puede observar en la Figura 24, la temperatura de las muestras de concreto clase B para pilotes tienen una tendencia a mantenerse dentro de los límites establecidos; sin embargo, se encuentra cercana al límite superior de especificación. Además, se observan algunas muestras que superaron el límite superior de especificación, lo cual pudo haber afectado el acabado y resistencia final del concreto.

Un concreto con una temperatura de colocación alta puede alcanzar una resistencia temprana mayor que la obtenida en condiciones óptimas, pero su resistencia a los 28 días podría ser menor que la obtenida en condiciones óptimas. La calidad final del concreto probablemente también bajará, pues el concreto es más susceptible a la contracción térmica, lo cual podría originar agrietamientos. Además, la temperatura del concreto

también afecta el comportamiento de los aditivos químicos, por lo cual es importante controlar este parámetro para garantizar el correcto desempeño de los aditivos.

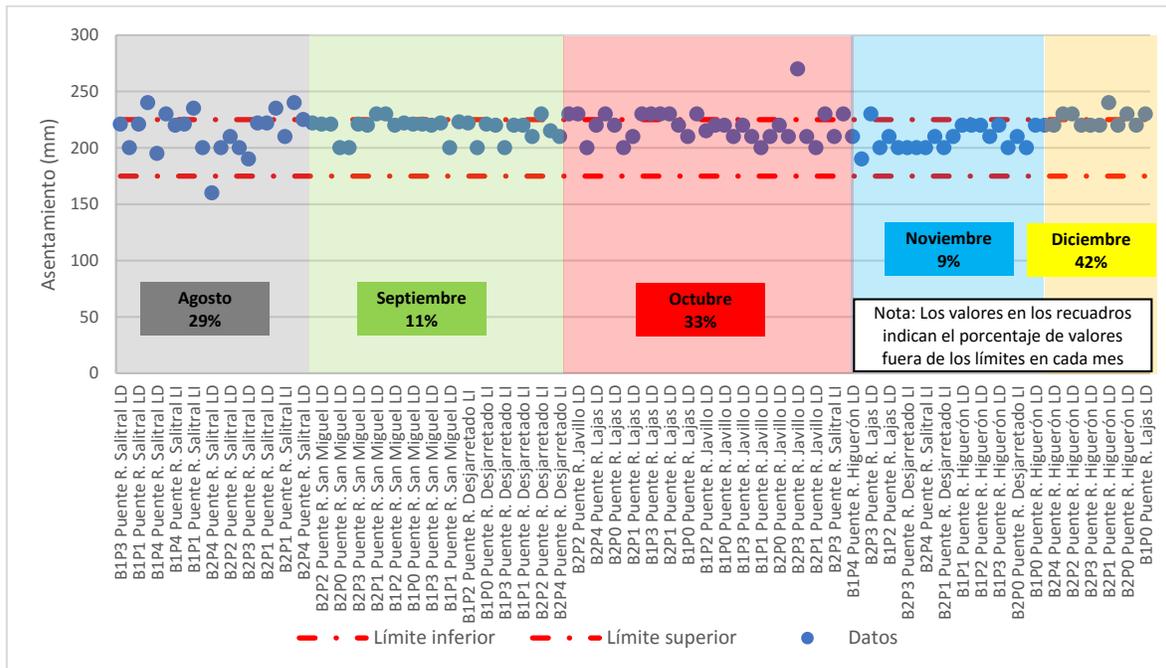
Figura 25. Resultados obtenidos por el laboratorio de verificación para el asentamiento de las muestras de concreto estructural clase B para pilotes
Fuente: LCG, 2019

Los límites para el asentamiento del concreto fresco (200 ± 25 mm) se tomaron del diseño de mezcla LC-55-19 para concreto estructural clase B (280 kg/cm^2) para pilotes elaborado por INSUMA.

Como se puede observar en la Figura 25, los asentamientos medidos por el laboratorio de verificación en el concreto estructural clase B para pilotes se encuentran cercanos al límite superior del asentamiento para el cual fue diseñado el concreto, incluso algunas muestras se encuentran por encima de este límite. Lo anterior pudo haber facilitado la segregación del concreto y haber generado problemas de integridad en los pilotes del proyecto. Cabe mencionar que, según la norma ASTM C143, concretos con asentamientos mayores a 230 mm pueden ser carentes de la propiedad de cohesión, por lo que son muy susceptibles a la segregación si no se toman los cuidados señalados en la guía de diseño ACI 237-R *Self-consolidating concrete*. Además, se observa una muestra con un asentamiento inferior al rango de diseño, lo que pudo haber generado un concreto poco trabajable y susceptible a la aparición de nidos de piedra, perjudicando nuevamente la integridad del pilote.

En el oficio CR1-DI-527-2020 (de fecha 07/05/2020), la Supervisión del proyecto menciona que se ha permitido el vaciado de concreto fuera de los parámetros establecidos para el asentamiento del concreto, pero dejando en claro que su colocación corre por cuenta, costo y riesgo del Contratista de presentarse problemas en la calidad final de estos elementos.

Además, se han emitido las no conformidades N°4 (pilote #3 del bastión #1 del puente sobre el río Salitral LD), N°10 (pilote #2 del bastión #2 del puente sobre el río San Miguel LD y pilote #3 del bastión #1 del puente sobre el río Desjarretado LD), N°25 (pilotes #1, 3 y 4b del bastión #2 del puente sobre el río Salitral LD y pilotes #1 y 2 del bastión #2 y pilote #3 del bastión #1 del puente sobre el río Salitral LI), N°27 (pilote #0 del bastión #1 del puente sobre el río Lajas LD), N°28 (pilote #2 del bastión #1 del puente sobre el río Javillo LD) y N°45 (pilotes #2 y 3 del bastión #1 del puente sobre el río Higerón LD y pilotes #3 y 4 del bastión #2 del puente sobre el río Higerón LD) por problemas de integridad en algunos pilotes del proyecto. Las no conformidades N°4, N°10, N°27, N°28 y N°45 se encuentran abiertas a la hora de emitir este informe. La no conformidad N°25 se encuentra cerrada.

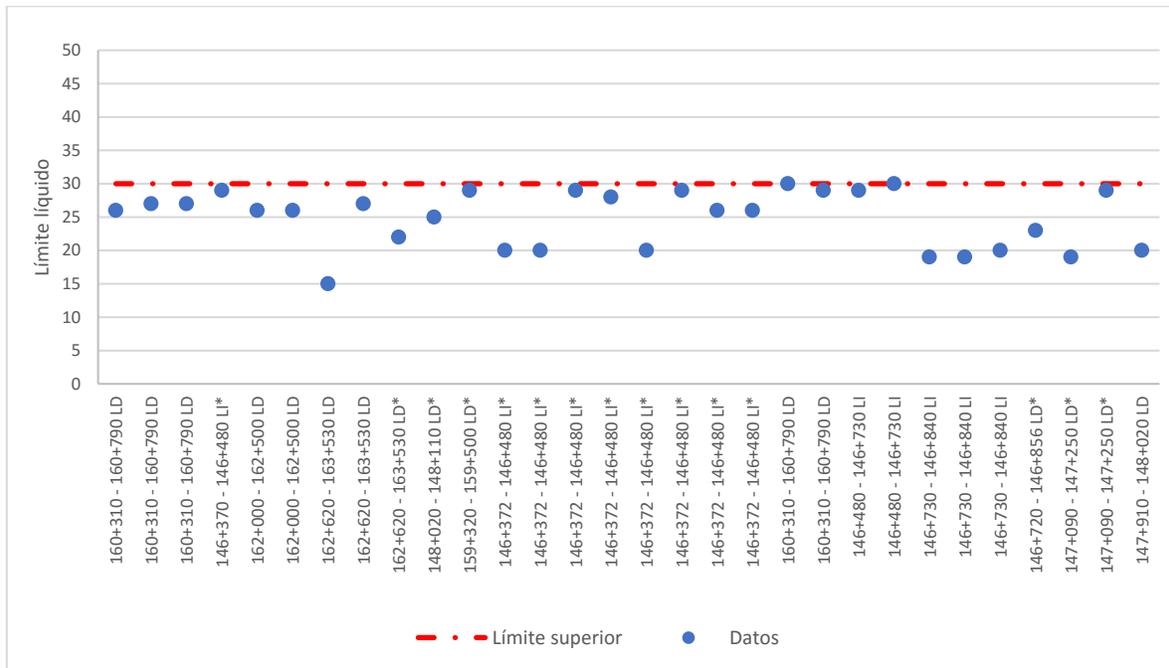
Figura 27. Resultados obtenidos por el laboratorio de verificación para el límite líquido de las muestras de subbase. Fuente: LCG, 2020

En la Figura 27, se muestran los resultados obtenidos por el laboratorio de verificación para el límite líquido del material de subbase colocado en el proyecto. Por su parte, en la Figura 28, se muestran los resultados obtenidos por el laboratorio de verificación para el índice de plasticidad del material de subbase colocado en el proyecto.

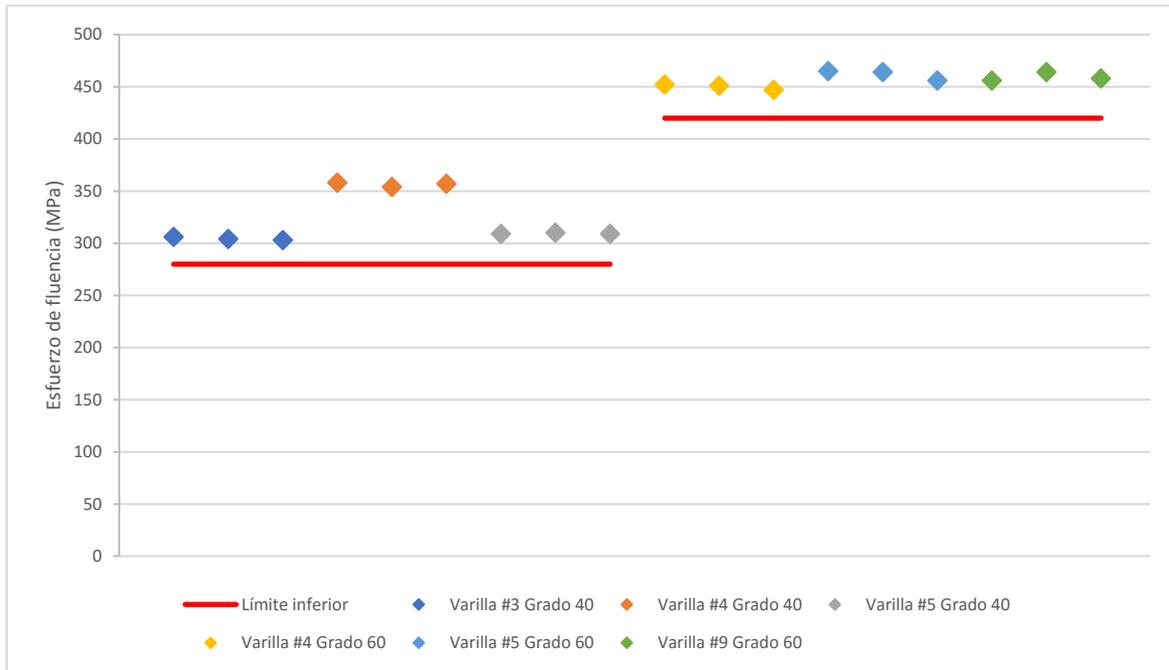
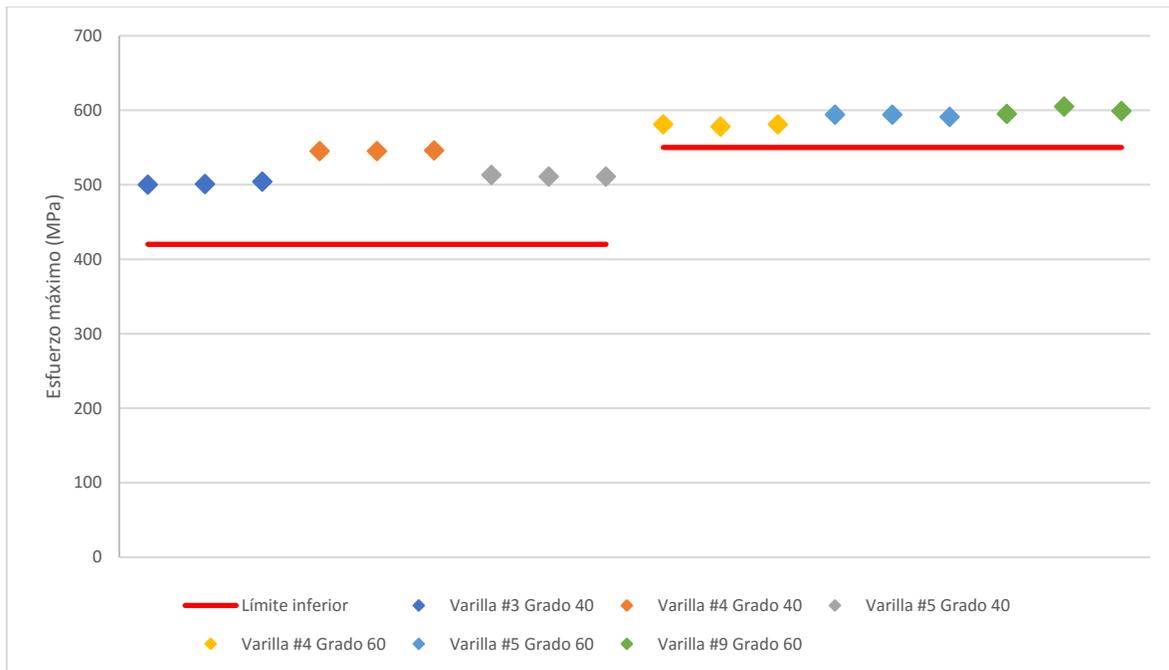
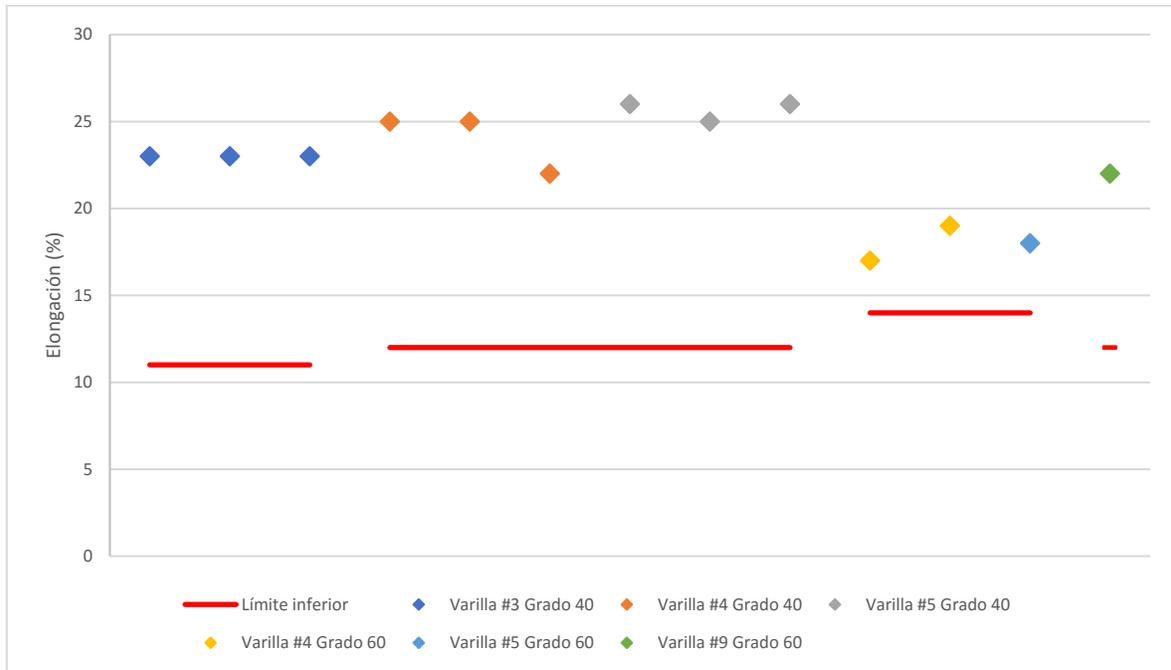
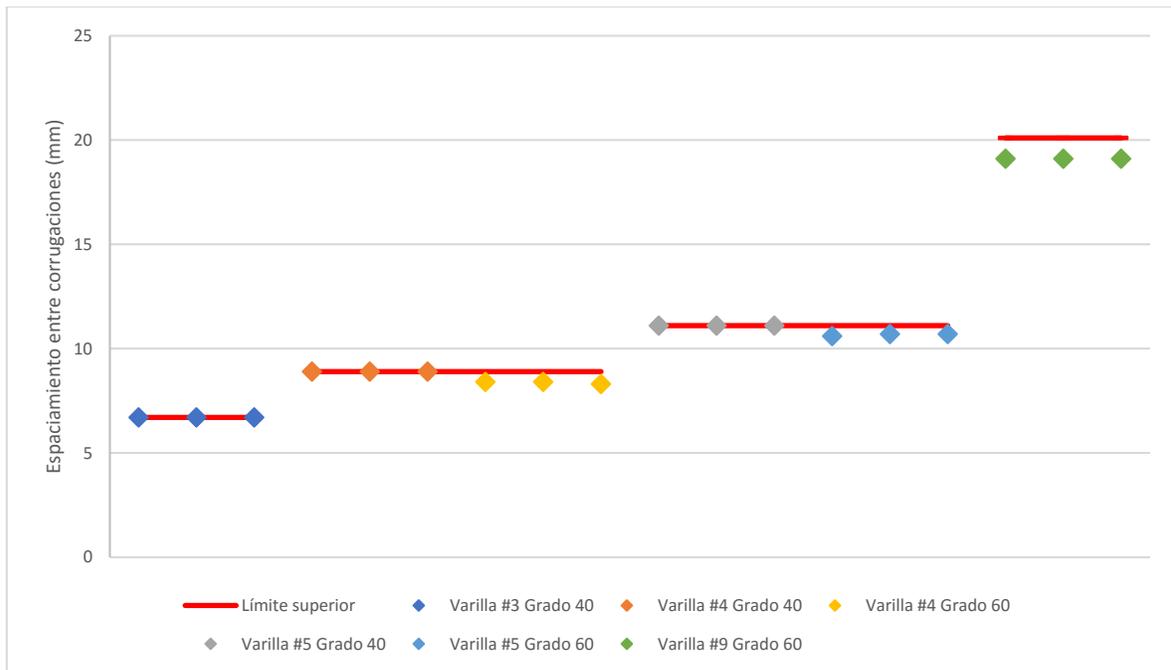
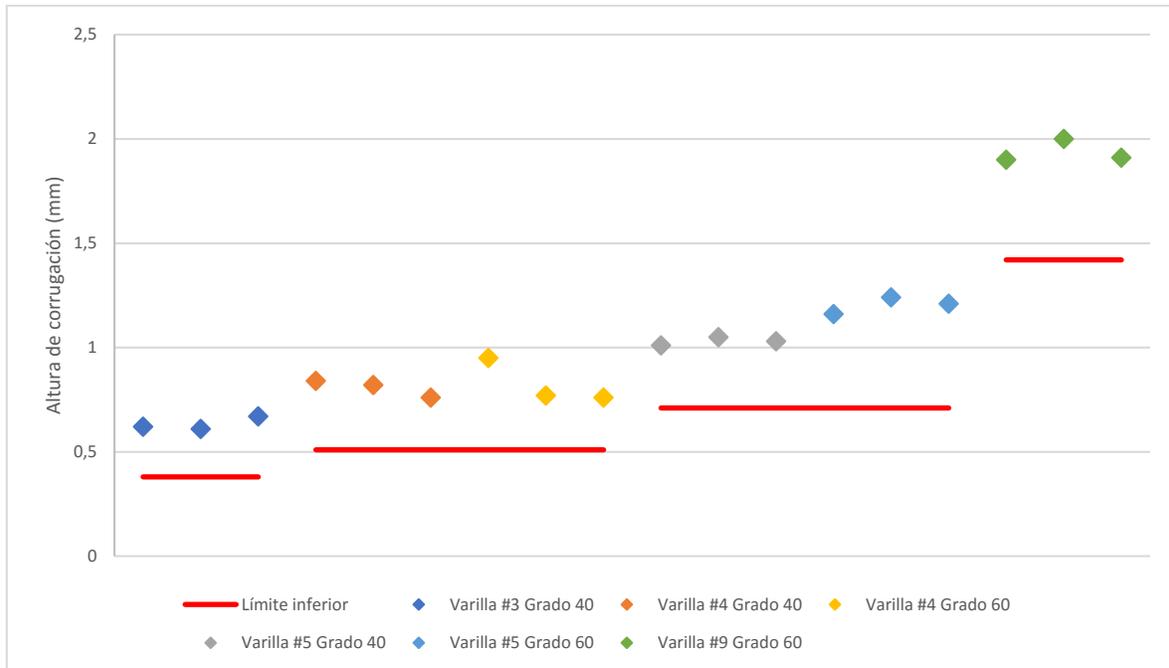
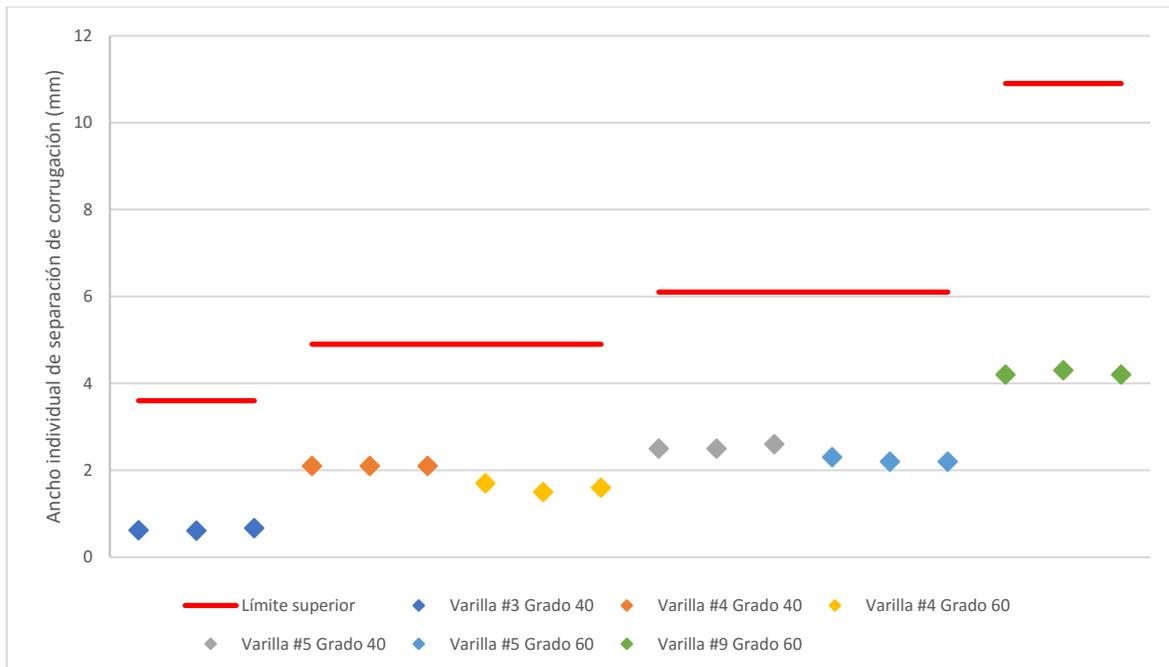
Hallazgo No. 7. Los parámetros del acero evaluado por el LanammeUCR se encuentran dentro de los límites establecidos en las normas ASTM A 615 y ASTM A 706.

El día 8 de agosto de 2019, el LanammeUCR realizó un muestreo del acero utilizado en el proyecto. El muestreo se realizó en el plantel de AGF. Se evaluaron los parámetros esfuerzo de fluencia (ver Figura 29), esfuerzo máximo (ver Figura 30), elongación (ver Figura 31), espaciamiento entre corrugaciones (ver Figura 32), altura de corrugación (ver Figura 33) y ancho individual de separación de corrugación (ver Figura 34) contra las normas ASTM A 615 o ASTM A 706, según corresponde.

Como se observa en los gráficos anteriores, los parámetros evaluados por el LanammeUCR del acero utilizado en el proyecto se encuentran dentro de los límites establecidos por las normas ASTM A 615 y ASTM 706.
