LABORATORIO NACIONAL  
DE MATERIALES Y MODELOS ESTRUCTURALES

## **INFORME DE EVALUACIÓN**

LM-PI-UGERVN-002-2019

### **RUTA NACIONAL No. 606** **Sección Guacimal – Santa Elena**

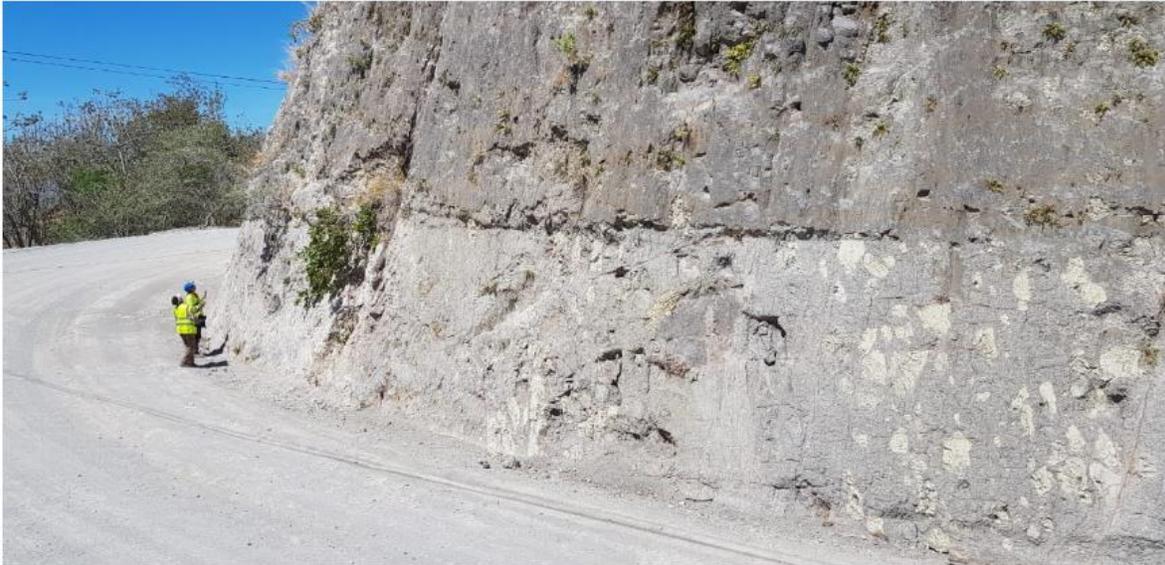
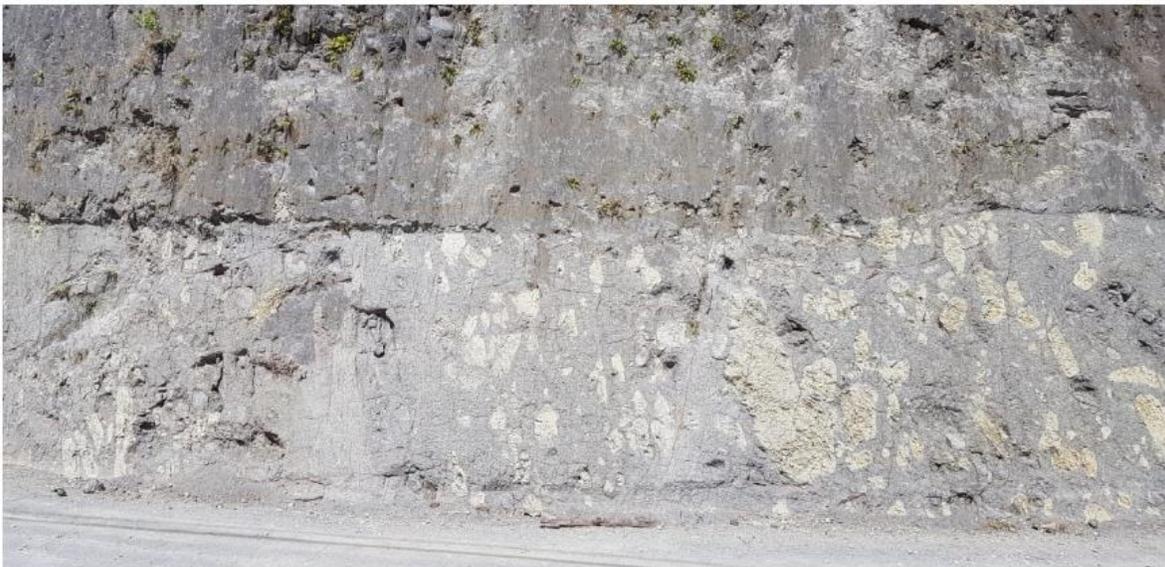
**Figura 18.** Fotografías de talud 9+533.

En las fotografías se muestra el talud ubicado en el estacionamiento PK 9+ 533. Se observan xenolitos de tamaño centimétricos hasta métrico.

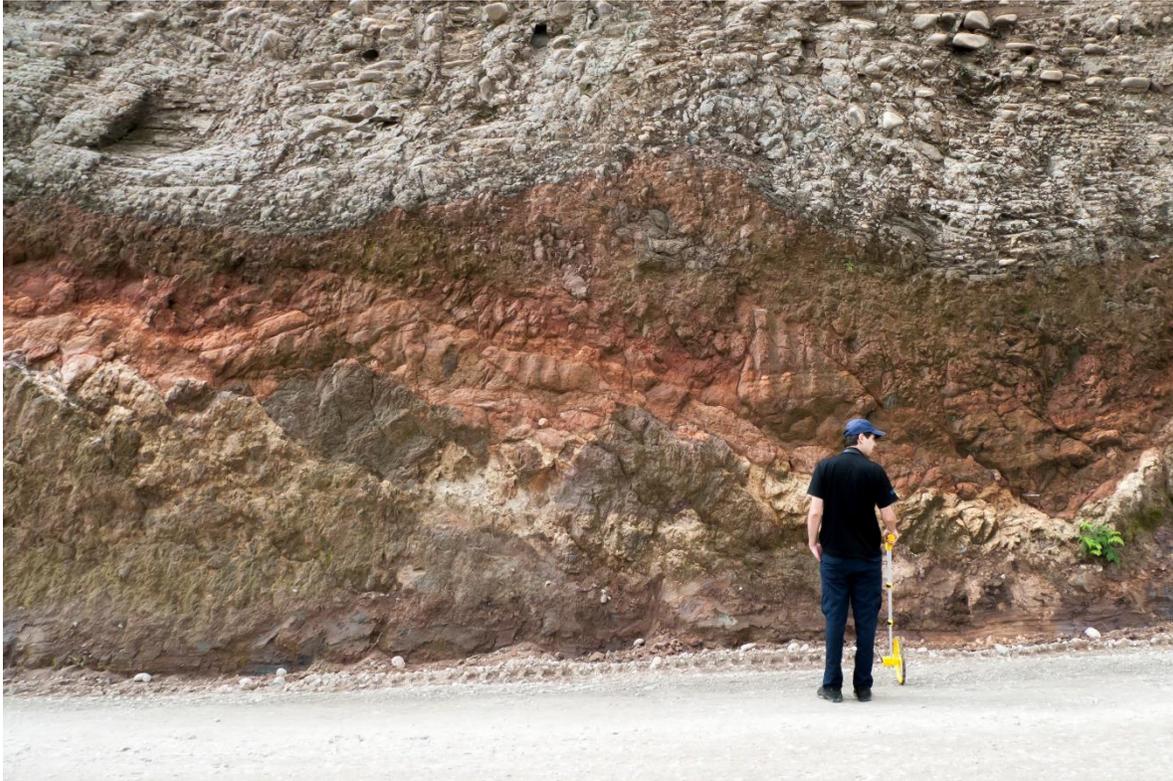
**Figura 19.** Talud donde afloran tobas falladas

Se define esta unidad como una secuencia de tefra estratificada, con estructura paralela y ondulada; además, con sectores de moldes “rellenados”, reemplazando a las raíces de los árboles, además de presencia de lapilli acrecional. Esta secuencia se encuentra basculada en una dirección N25W/7° generando una topografía subhorizontal (Figura 19).

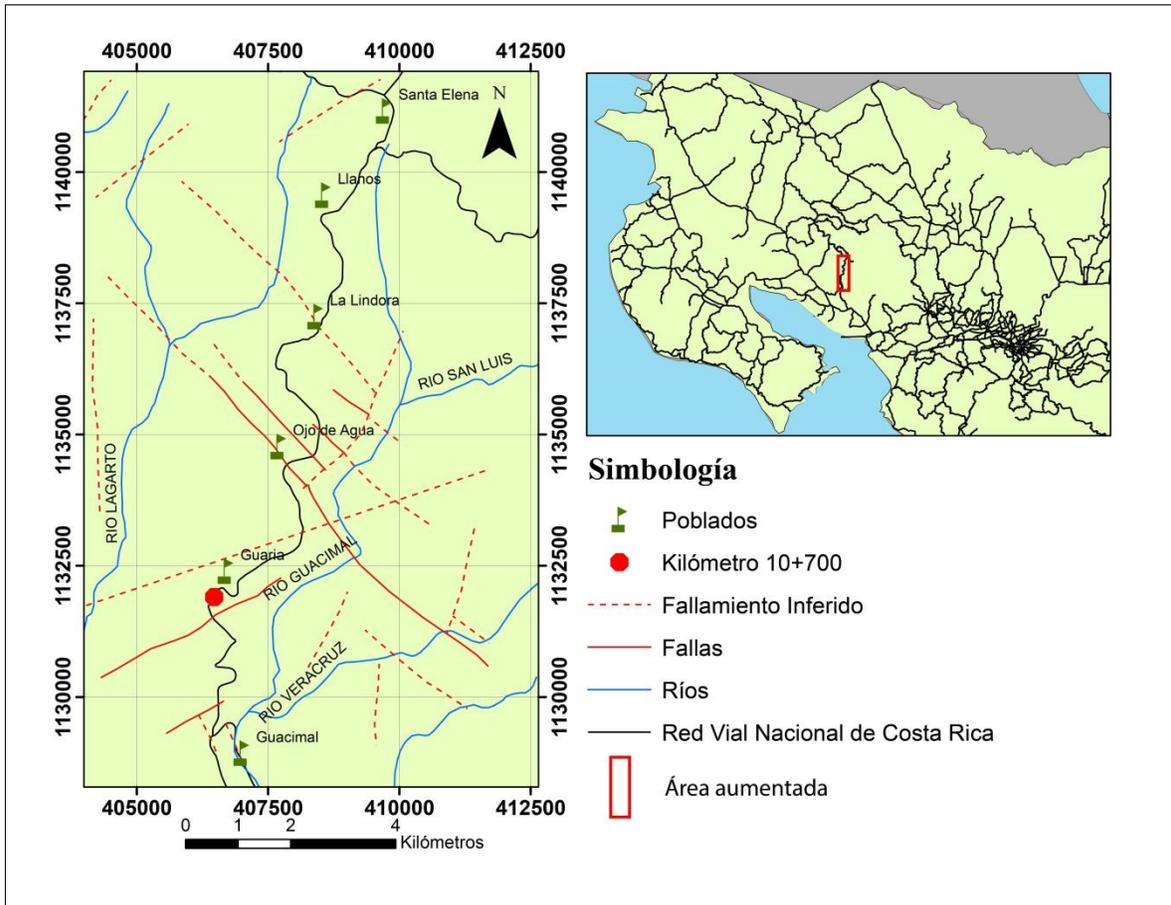
**Figura 22.** Relaciones del kilómetro 10+700

La cercanía de este punto con una traza de falla de dirección SW-NE (ver Figura 22) puede explicar el nivel de alteración de la roca, la cual tiene una dureza muy baja (deleznable con las manos o quebrada con un golpe de la piqueta) por consiguiente es muy susceptible a la meteorización y erosión. Esta falla es posible causante de un fracturamiento severo en el talud, el cual en el 2014 era visible principalmente en una gruta de aproximadamente dos metros y medio de alto por un metro y medio de ancho y un metro de profundidad (ver Figura 23) localizada en la parte izquierda del talud, esta gruta presenta varias diaclasas decimétricas en su zona superior.

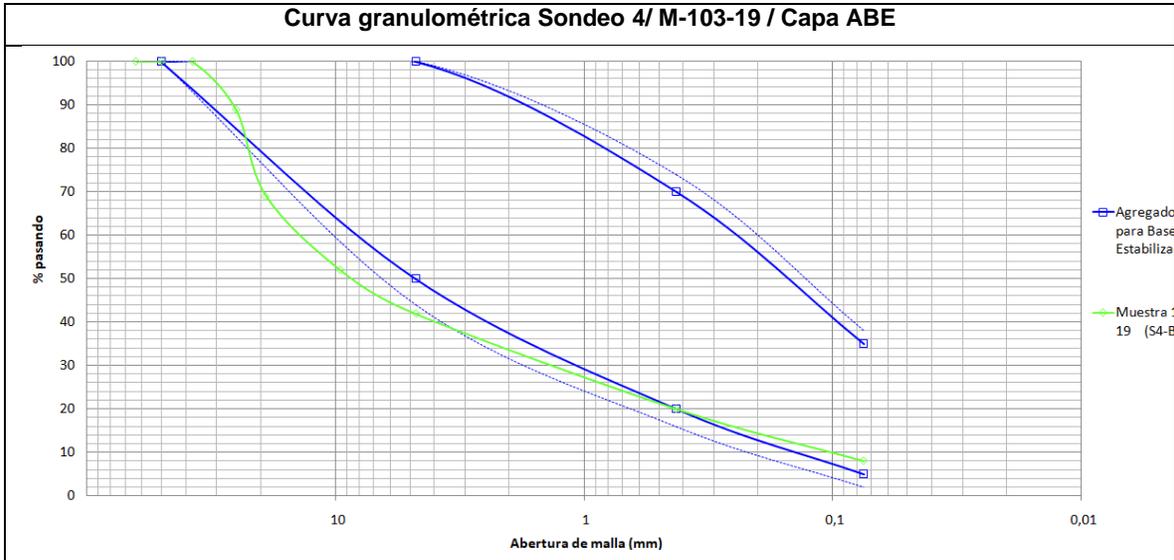
Gráfico 4. Curva granulométrica obtenida para la muestra del Sondeo 4, mediante ensayos en el laboratorio (ASTM C136 y C117).

La curva granulométrica de la muestra cumple con las mallas de la fracción fina e intermedia, sin embargo presenta sobre-tamaños en la malla No.4.

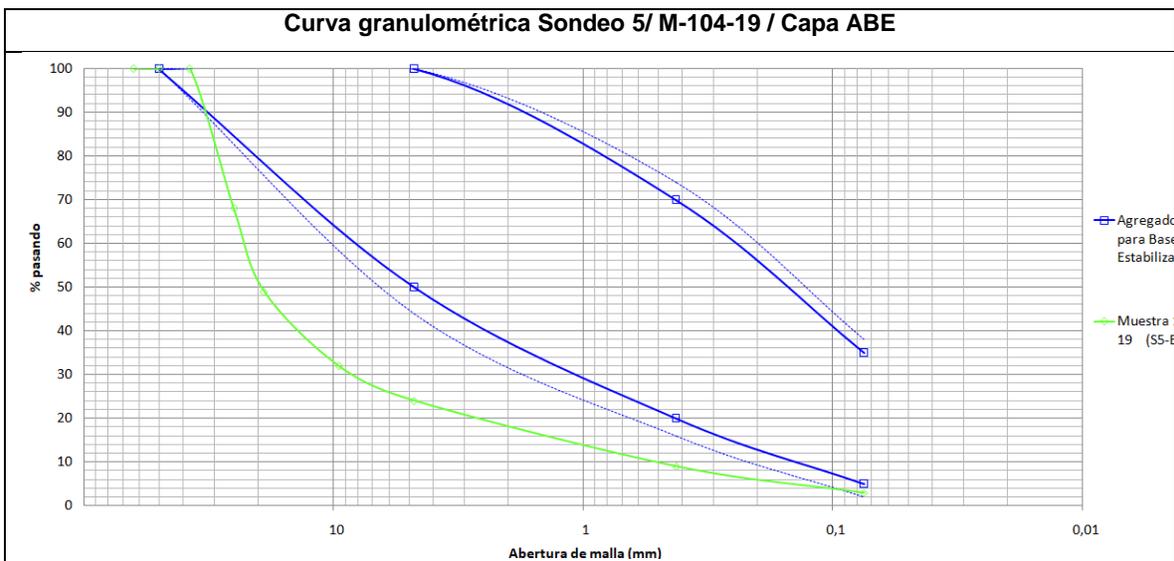
Gráfico 5. Curva granulométrica obtenida para la muestra del Sondeo 5, mediante ensayos en el laboratorio (ASTM C136 y C117).

La muestra presenta sobre tamaños en la mayor parte de su curva granulométrica.

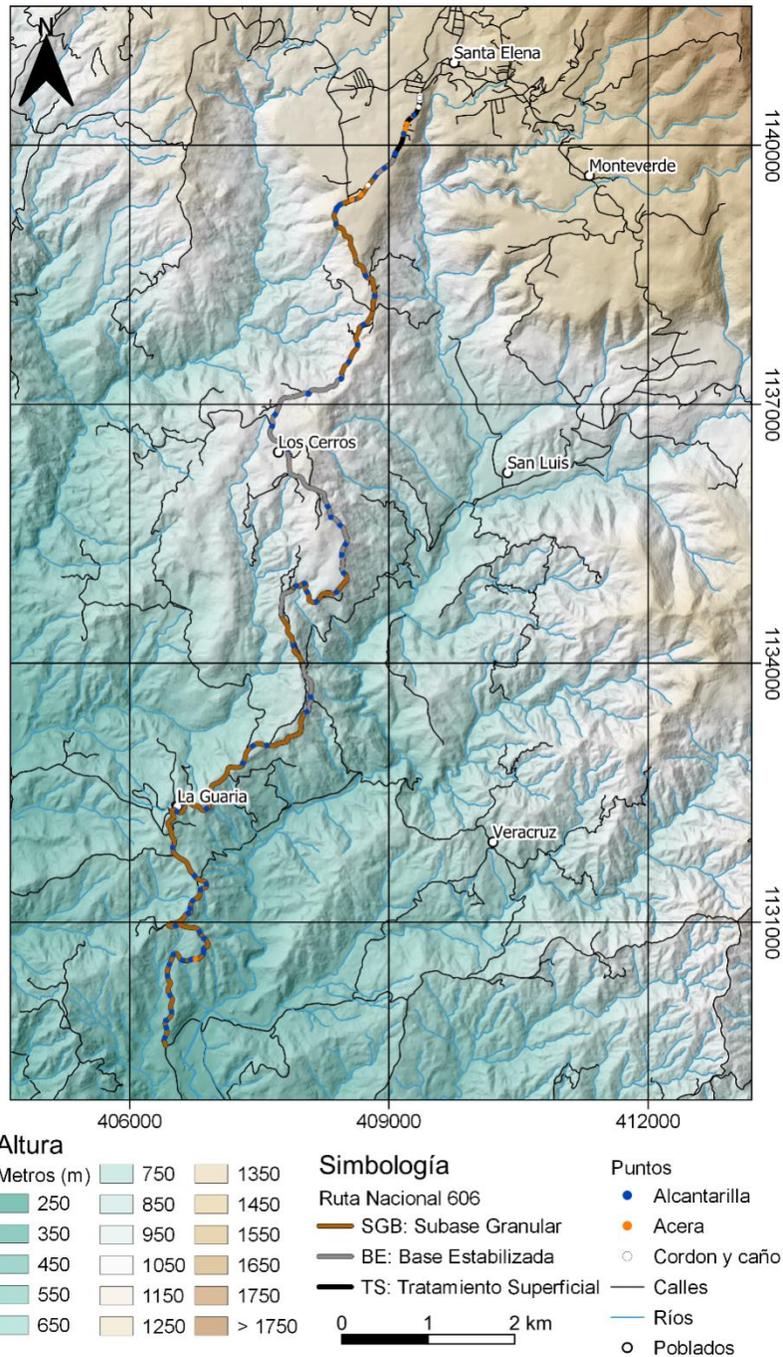
**Figura 33.** Mapa de condición y ubicación de la infraestructura. Mapa con información recolectada con el equipo Geo3d a lo largo del tramo de la ruta Nacional No. 606.

| Obra | Cantidad | Comentarios |
|---|---|--|
| Acera | 855 m | Se considera la longitud total de acera a ambos costados de la carretera. Varios tramos presentan agrietamiento de diferentes magnitudes. CONAVI reporta la construcción de 639 m por parte del último contratista. |
