Informe: LM-INF-IC-D-008-2020

Fiscalización del contrato de la Red Vial Nacional de Lastre, Zona 4-1: Ruta Nacional 329 (SC. 10852) 2018LA-000020-0006000001

Preparado por:
Unidad de Auditoría Técnica
LanammeUCR

San José, Costa Rica
Septiembre, 2020

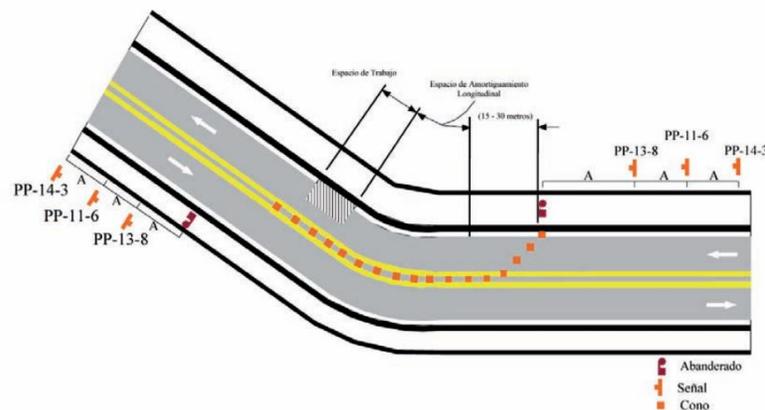
Figura 11. Configuración típica de control de tránsito para un carril en una vía de dos carriles con doble sentido de circulación. Fuente: MOPT, 2015.

Como se muestra en la Figura 11, la configuración típica de esta zona de trabajo, requiere el empleo de abanderados para regular el tránsito, por lo que, existe un incumplimiento respecto al personal necesario para regular el paso de vehículos por la zona de trabajo observada en sitio.

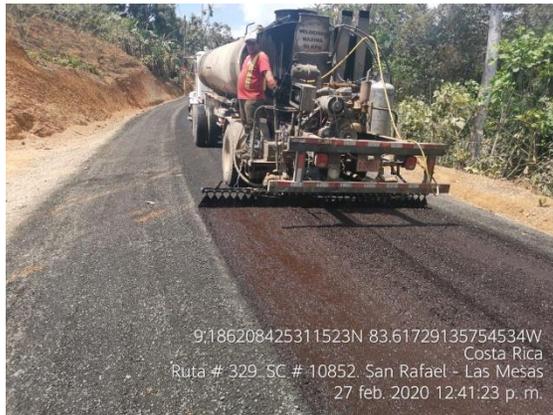
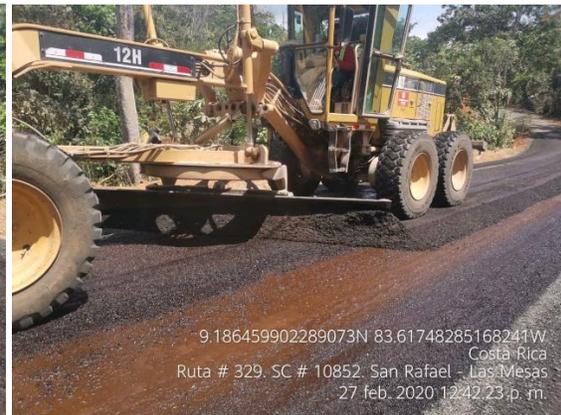
Figura 32. Proceso de estabilización in sitio del material de perfilado con emulsión asfáltica de rompimiento lento (CSS-1h).

El Equipo Auditor observó que en la RN. 329 se utilizó emulsión de rompimiento lento (CSS-1h) para la estabilización de la capa de material perfilado del Tramo 2 lo cual se considera como una práctica correcta, de acuerdo con las mejores prácticas de ingeniería y en sintonía con lo que el LanammeUCR ha recomendado en auditorías previas en rutas similares. Esto favorece el proceso constructivo ya que promueve un mayor recubrimiento de las partículas del material estabilizado con emulsión asfáltica durante el proceso de homogenización y mezcla en sitio, antes de que se presente el rompimiento como se observa en la Figura 32, donde es claro el color café de la emulsión durante las actividades de distribución, mezcla y homogenización de la capa de material perfilado con emulsión asfáltica de rompimiento lento (CSS-1h).

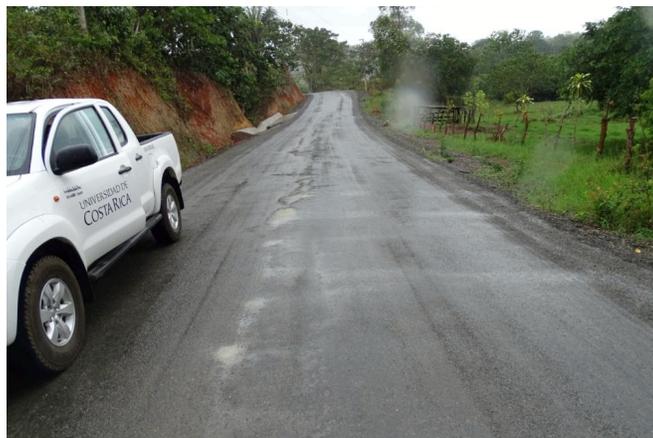
Sobre este aspecto, el Equipo Auditor reconoce que durante época seca la probabilidad de ocurrencia de algún evento de precipitación es más reducida, no obstante, no es nula, como se muestra en la Figura 52, durante la visita realizada por el Equipo Auditor al proyecto el 28 de abril de 2020, donde se observaron condiciones de precipitación. Además, como se mencionó, el hecho de no retirar el material de secado a la mayor brevedad podría ocasionar que los mismos vehículos que transitan por la vía remuevan este material, de modo que, este se deposite en los sistemas de drenaje, obstruyendo el agua pluvial, lo que podría afectar la estabilidad lateral de la vía y hasta saturación de la estructura interna del pavimento.

Figura 52. Condiciones lluviosas en el proyecto de atención a la Ruta Nacional 329, Sección de Control 10852, mediante el contrato 2018LA-000020-0006000001. Estacionamiento 3+640. Fecha: 28 de abril de 2020. Fuente: LanammeUCR.

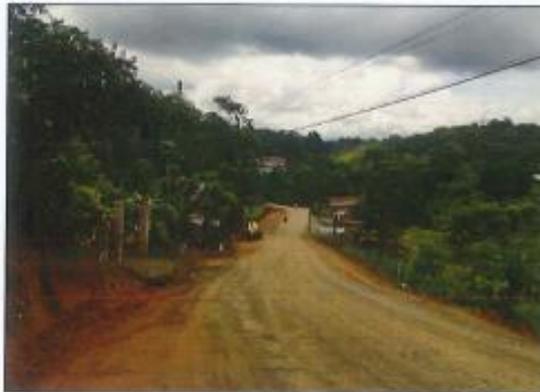
En las fotografías 6 y 7, se pretende mostrar la ruta a inicios de la ejecución del proyecto en donde la presencia de polvo era permanente.

Fotografía 6. Tramo del 0+000 al 0+300 a inicios de la ejecución del proyecto.

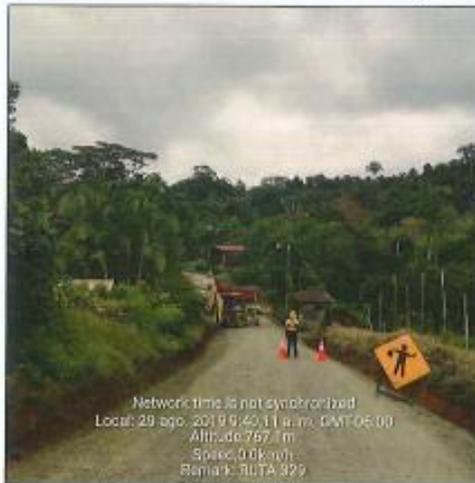
Fotografía 7. Tramo del 3+000 al 3+300 a inicios de la ejecución del proyecto

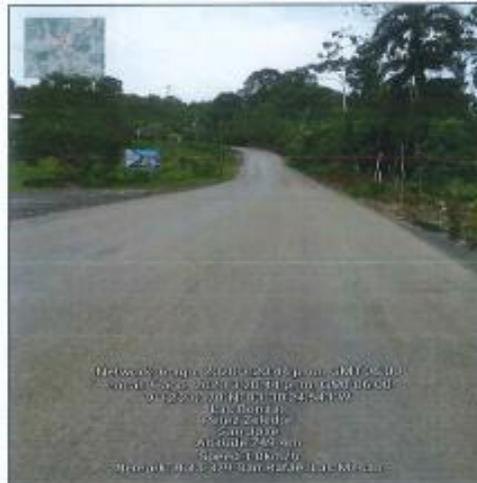
Cabe destacar que al finalizarse el proyecto, el material remanente de polvo de piedra fue barrido para la totalidad de la ruta. Tal y como se muestra en las siguientes fotografías:

Fotografía 8. Tramo del 0+000 al 0+300 barrido

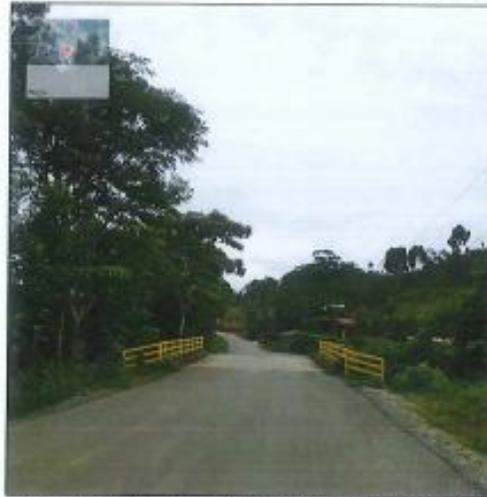
Fotografía 9. Tramo del 3+100 al 3+200 barrido

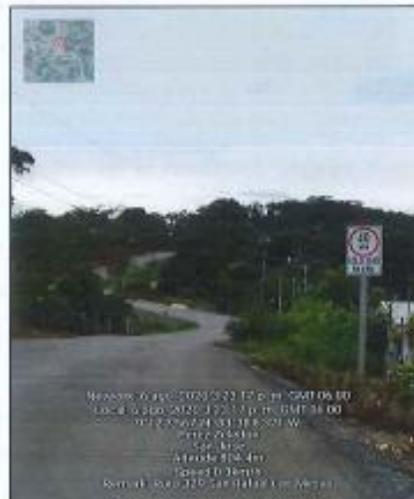
Adicionalmente, en cuanto a lo mencionado en relación con las señales verticales que se encontraba dispuestas a la orilla de la ruta las cuales fueron removidas durante el proceso constructivo y la Administración en su acta de recepción provisional (oficio GCSV-01-2020-2025) solicitó la reinstalación de señales verticales removidas para la ejecución del proyecto. Dichas señales fueron instaladas tal y como se muestra a continuación.

Fotografía 10. Señales verticales reinstaladas posterior a la ejecución del proyecto.

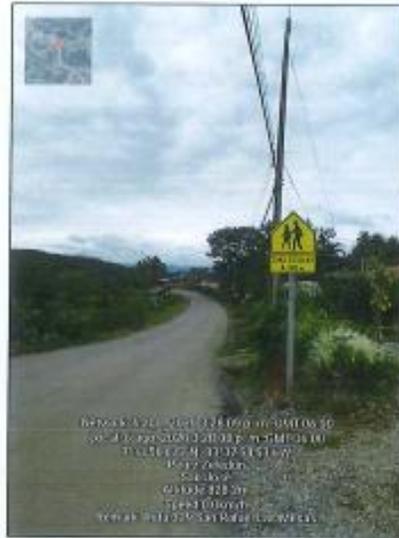
Fotografía 11. Señales verticales reinstaladas posterior a la ejecución del proyecto.
