LM-PI-UP-PN19-2015

FISCALIZACIÓN DEL PUENTE SOBRE EL RÍO TORO AMARILLO RUTA NACIONAL No. 32

Preparado por:
Unidad de Puentes

San José, Costa Rica
25 de Junio de 2015

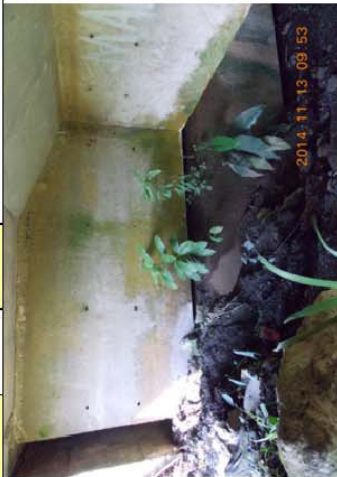
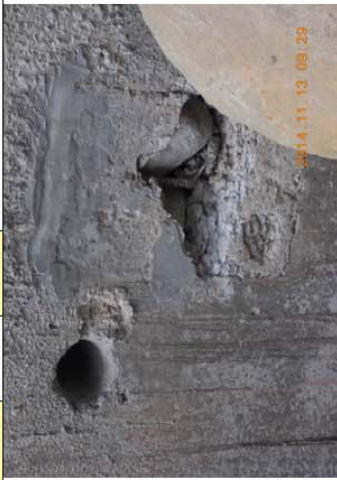
DIRECCION DE PUENTES INSPECCION DE PUENTES(FOTOS)										NO.	3	5		
NOMBRE DEL PUENTE	Río Toro Amarillo		Limón		CONAVI ZONA 5-1 (Seccion control 70150)		No.		UBICACION		DIA	MES	AÑO	
	No. DE LA RUTA	32	CLASIFICACION	Nacional	ADMINISTRADO POR	LATITUD NORTE	10 ° 12 ' 12 "	FECHA DE DISEÑO	10 ° 48 ' 59 "	FECHA DE COMPLESION DE CONSTRUCCION	-	-	1975	
	KILOMETRO	59,160	km	Guápiles	LONGITUD OESTE	83 ° 00 ' 00 "							1982	
No.	13	UBICACION	Bastion 2	No.	14	UBICACION	Pila 2	No.		UBICACION				
Acumulación de sedimentos en el área de apoyos dificultando la inspección		Prácticas constructivas inapropiadas para rellenar agujeros en la pila del puente
