Informe LM-INF-IC-D-0010-2020

Informe de Auditoría Técnica Desempeño de la estructura de pavimento y seguridad vial del proyecto Construcción de Paso a desnivel en intersección Garantías Sociales, Ruta Nacional No. 39

Preparado por:
Unidad de Auditoría Técnica LanammeUCR

Diciembre, 2020

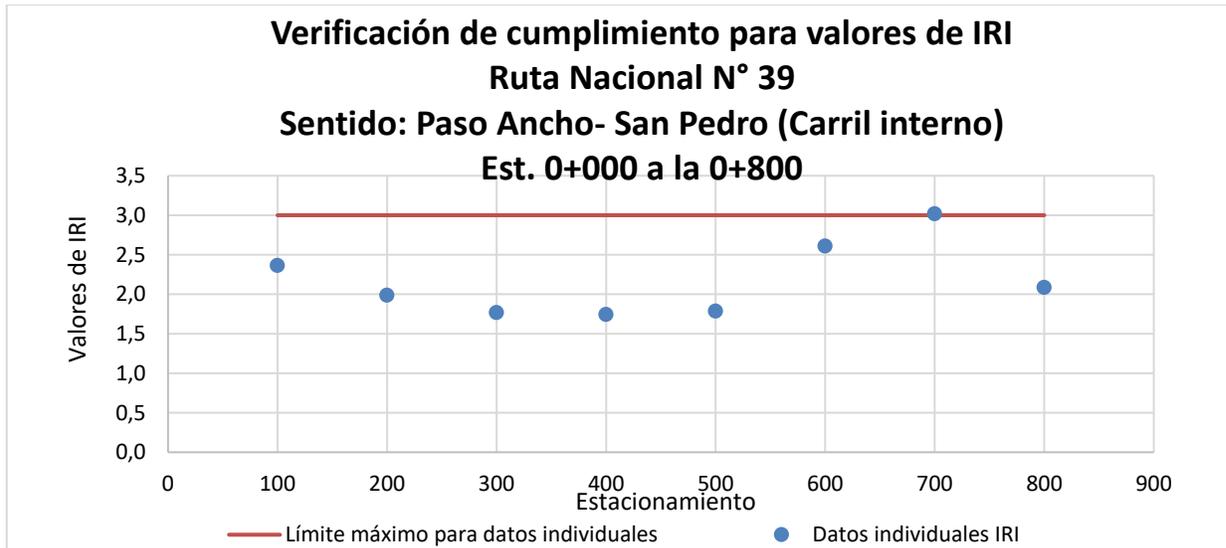
Figura 9. Evaluación valores individuales IRI carril interno, sentido Paso Ancho–San Pedro, proyecto Construcción de un paso a desnivel en la Intersección de Garantías Sociales, Ruta Nacional No, 39. Fuente: LanammeUCR, 2020.

Los resultados mostrados en la Tabla 8 y Figura 9, permiten identificar que el valor individual de IRI entre los estacionamientos 0+600 y 0+700 sobrepasó el límite máximo establecido en la especificación de 3,0 m/km para la aceptación del tramo. Los valores individuales de IRI con mejor desempeño de perfil longitudinal se determinaron entre los estacionamientos 0+200 y 0+500.

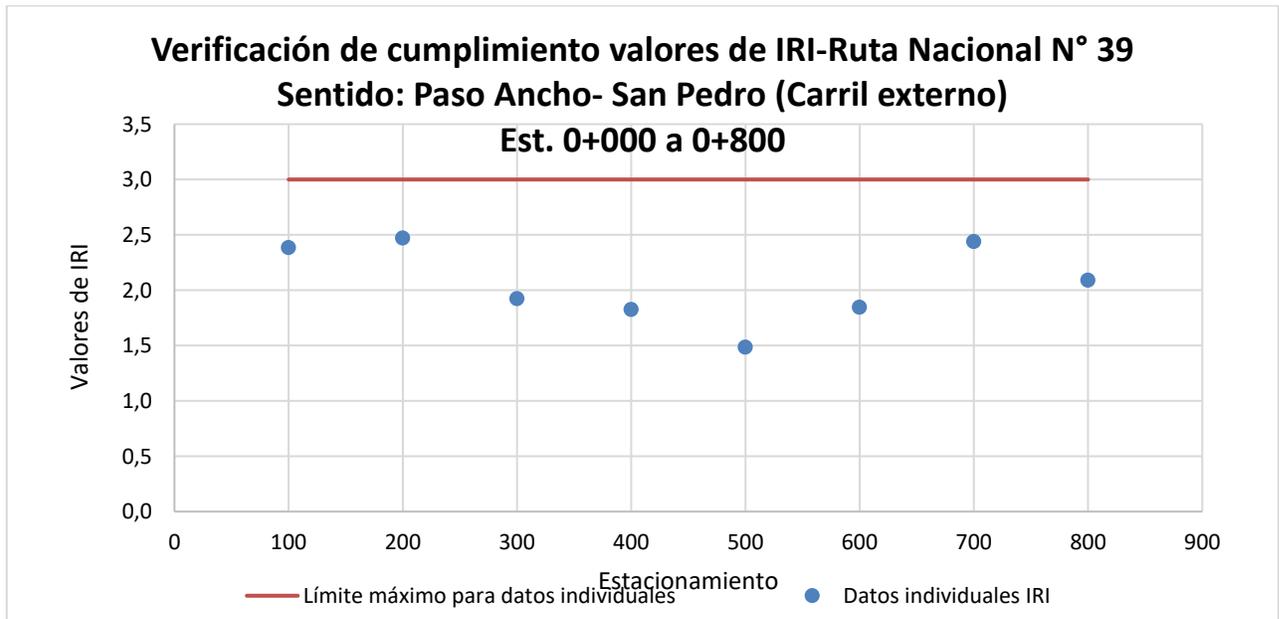
Figura 10. Evaluación valores individuales IRI carril externo, sentido Paso Ancho–San Pedro, proyecto Construcción de un paso a desnivel en la Intersección de Garantías Sociales, Ruta Nacional No, 39, Fuente: LanammeUCR, 2020.

En el caso de los resultados presentados en la Tabla 9 y Figura 10, **evidencian el cumplimiento de todos los valores individuales de acuerdo con la especificación de 3,0m/km como valor máximo.** El valor individual de IRI, con mejor desempeño del perfil longitudinal se identificó entre los

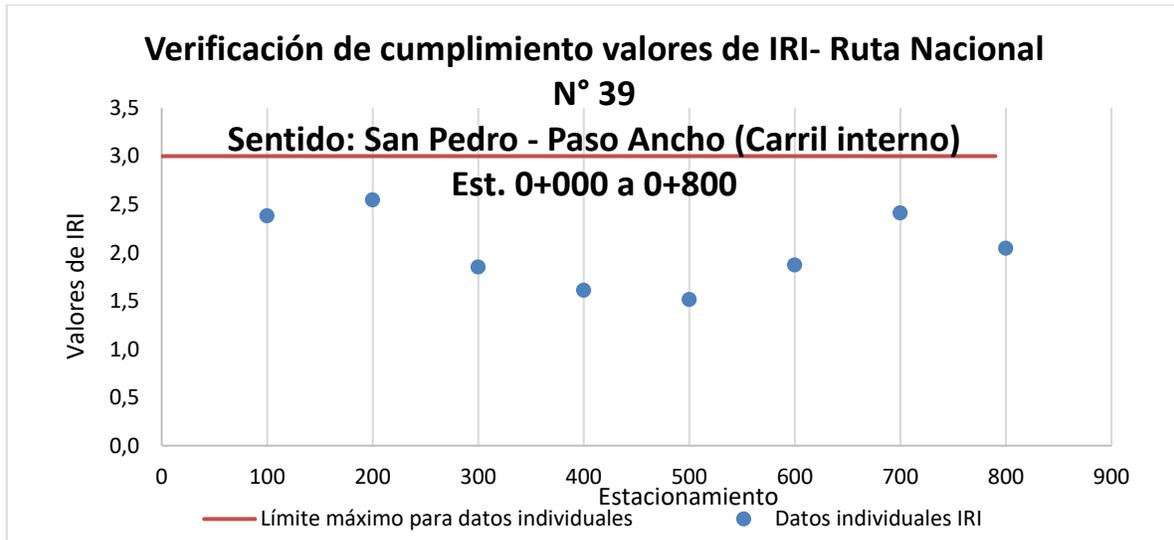
Figura 12. Evaluación valores individuales IRI carril interno, sentido San Pedro- Paso Ancho, proyecto Construcción de un paso a desnivel en la Intersección de Garantías Sociales, Ruta Nacional No. 39. Fuente: LanammeUCR, 2020.

Los resultados presentados en la Tabla 10 y Figura 12, **evidencian el cumplimiento de todos los valores individuales de acuerdo a la especificación de 3,0 m/km como valor máximo**. El valor individual de IRI con mejor desempeño del perfil longitudinal se identificó entre los estacionamientos 0+400 y 0+500 con 1,5 m/km y el valor de mayor rango fue de 2,5 m/km entre los estacionamientos 0+100 y 0+200.

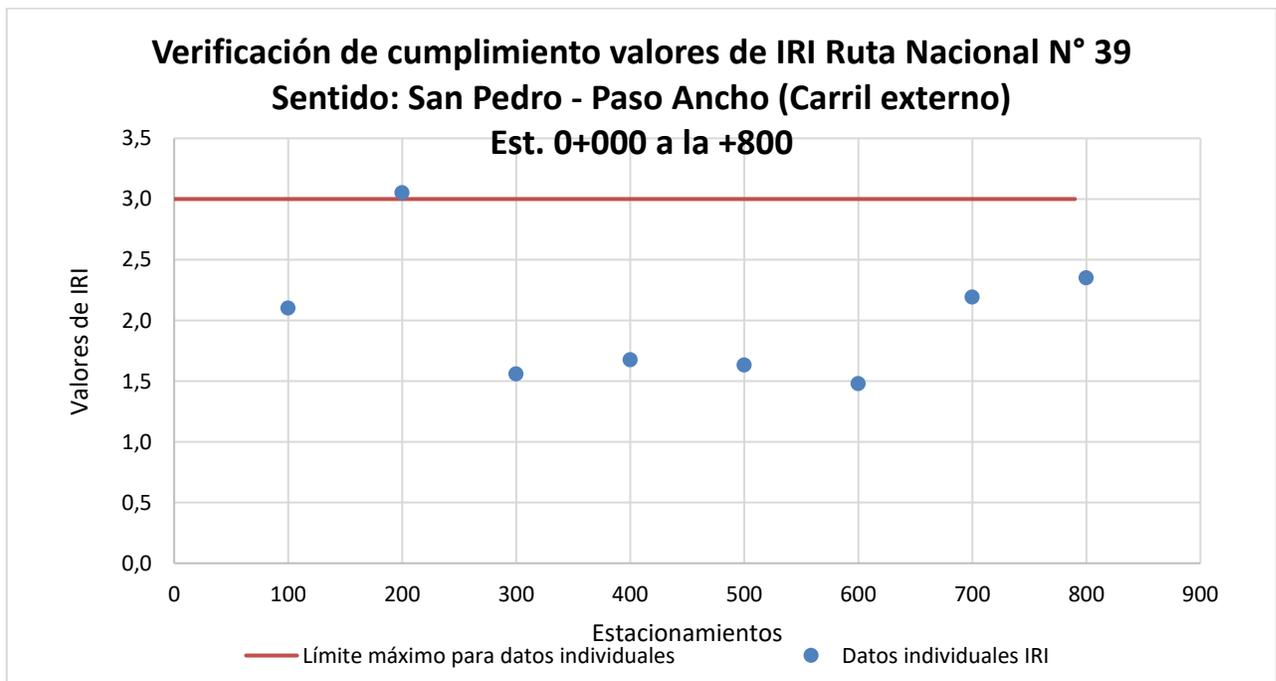
Figura 13. Evaluación valores individuales IRI carril externo, sentido San Pedro- Paso Ancho, proyecto Construcción de un paso a desnivel en la Intersección de Garantías Sociales, Ruta Nacional No, 39, Fuente: LanammeUCR, 2020.

Los resultados mostrados en la Tabla 11 y Figura 13, permiten identificar que el valor individual de IRI entre los estacionamientos 0+100 y 0+200 sobrepasó el límite máximo establecido en la especificación de 3,0 m/km para la aceptación del tramo. Los valores individuales de IRI con mejor desempeño de perfil longitudinal se determinaron entre los estacionamientos 0+200 y 0+600.

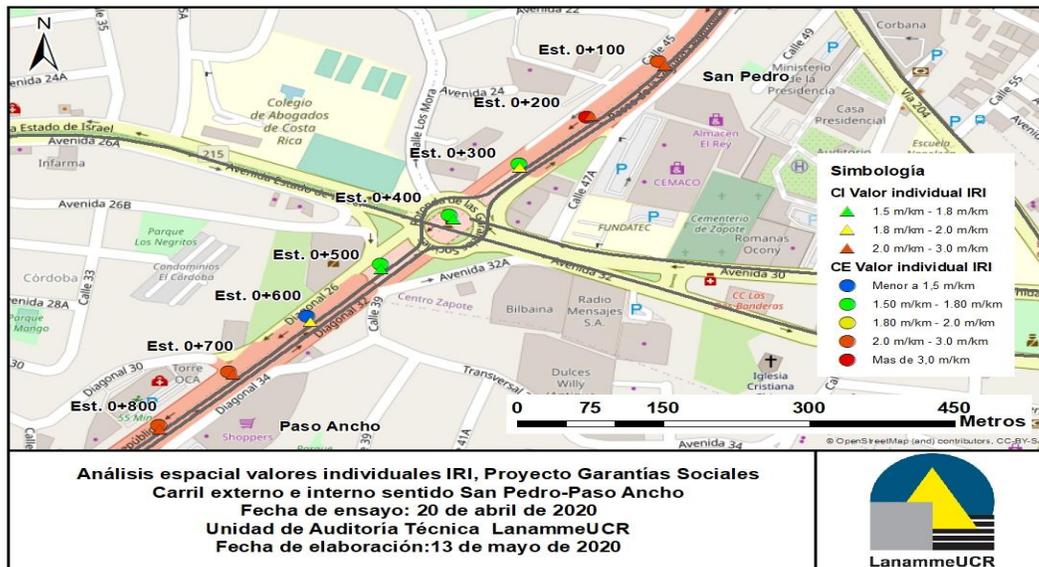
Figura 14. Análisis espacial valores individuales de IRI en el sentido San Pedro-Paso Ancho, carril externo e interno del tronco inferior del proyecto Construcción de un paso a desnivel en la Intersección de Garantías Sociales, Ruta Nacional No 39. Fuente LanammeUCR 2020.

En el caso de la evaluación de la regularidad superficial de los carriles en el sentido San Pedro- Paso Ancho, se evidenciaron mejoras en las medias fijas de IRI. Sin embargo, de igual manera que en el caso de los carriles en el sentido Paso Ancho-San Pedro, se identificó que los valores más altos de IRI, se presentaron en los primeros y últimos 200 metros del proyecto. Por lo que, se reafirman los problemas de regularidad superficial en el acabado del pavimento en las proximidades del paso deprimido.

Por otro lado, la *Figura 14* permite identificar espacialmente la sección del carril externo comprendida entre los estacionamientos 0+100 y 0+200 donde se identificó el incumplimiento del valor individual.

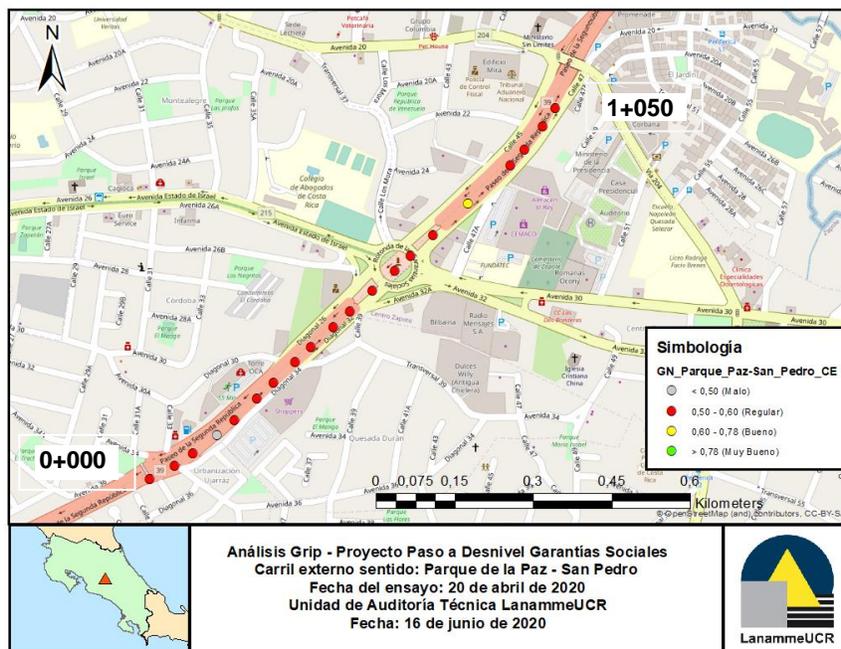
Figura 15. Análisis espacial valores individuales GRIP en el sentido San Pedro-Paso Ancho, carril externo del tronco inferior del proyecto Construcción de un paso a desnivel en la Intersección de Garantías Sociales, Ruta Nacional No 39. Fuente LanammeUCR 2020.

Los resultados de la Tabla 12 determinan un valor promedio de Grip Number de 0,55; es decir la condición de fricción del carril es regular. En relación con los valores individuales de GRIP, el 89,47% se encuentra en condición regular, 5,26% en estado buena y 5,26% en condición mala. En este carril se localizó la única sección de 50m que presenta una condición de fricción deficiente, entre los

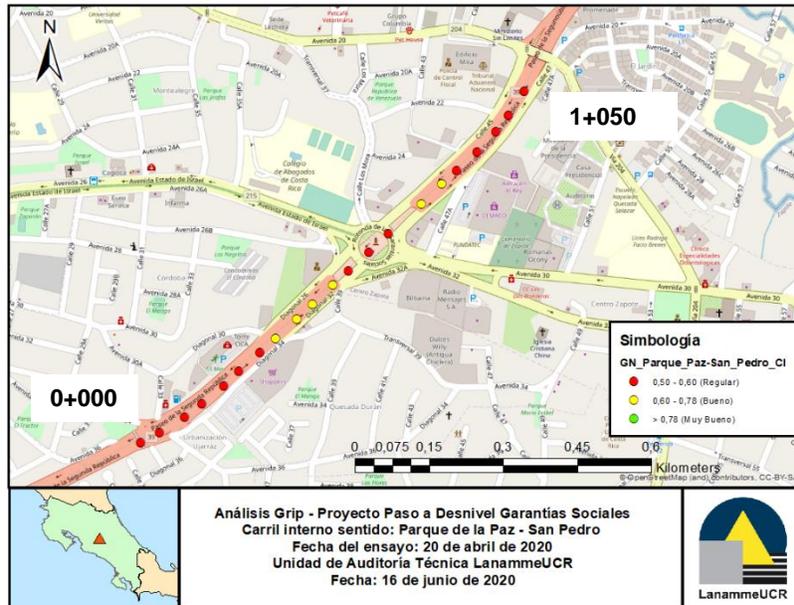
Figura 16. Análisis espacial valores individuales GRIP en el sentido San Pedro-Paso Ancho, carril interno del tronco inferior del proyecto Construcción de un paso a desnivel en la Intersección de Garantías Sociales, Ruta Nacional No 39. Fuente LanammeUCR 2020.

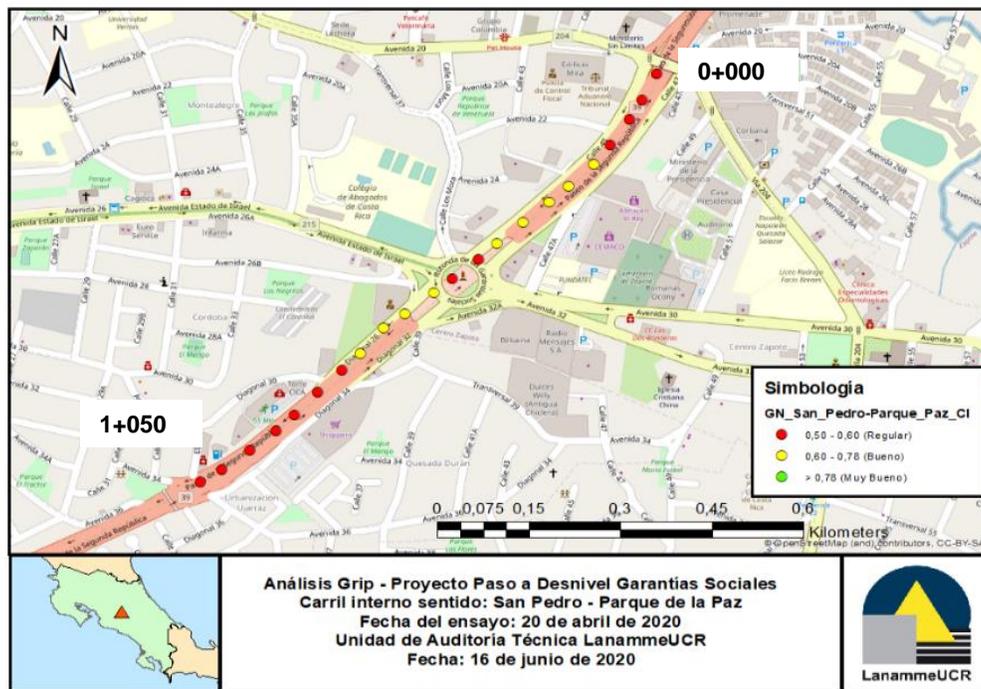
Para el caso del carril se obtuvo la mejor condición de fricción promedio de los 4 carriles analizados con un valor de 0,60, lo cual la categoriza dentro de una condición buena. En relación con la distribución del porcentaje de labores individuales el 57,14 % muestra una condición regular y el 42,86% una condición buena, los resultados se muestran en la Tabla 14. En la *Figura 17* se muestra la distribución espacial de los valores a lo largo del carril interno.

Figura 17. Análisis espacial valores individuales GRIP en el sentido San Pedro-Paseo Ancho, carril interno del tronco inferior del proyecto Construcción de un paso a desnivel en la Intersección de Garantías Sociales, Ruta Nacional No 39. Fuente LanammeUCR 2020.

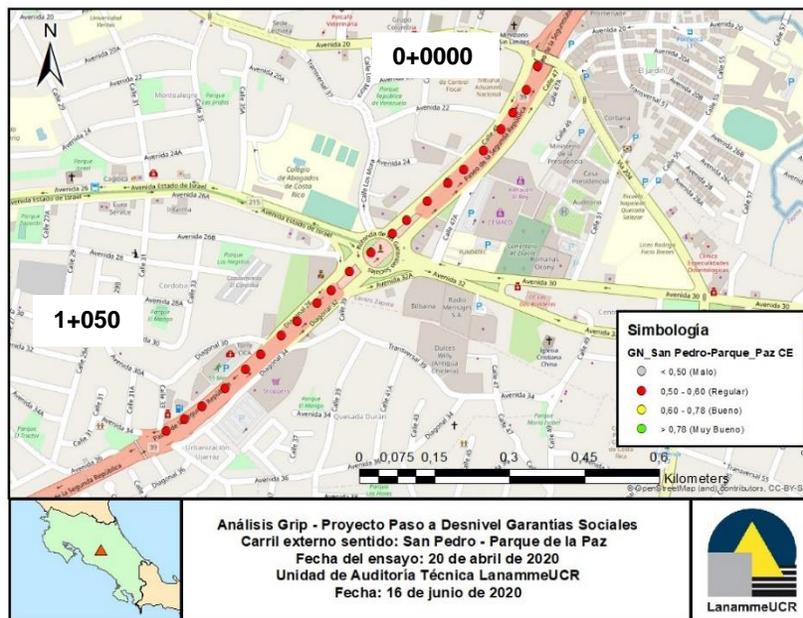
En lo que respecta en el carril externo, el 100% de los valores individuales resultaron en una condición regular de la fricción superficial del carril para un promedio de GN 0,55; tal como se muestra en la Tabla 15. En la Figura 18, se muestran los valores individuales georreferenciados.

Figura 18. Análisis espacial valores individuales GRIP en el sentido San Pedro-Paseo Ancho, carril externo del tronco inferior del proyecto Construcción de un paso a desnivel en la Intersección de Garantías Sociales, Ruta Nacional No 39. Fuente LanammeUCR 2020.

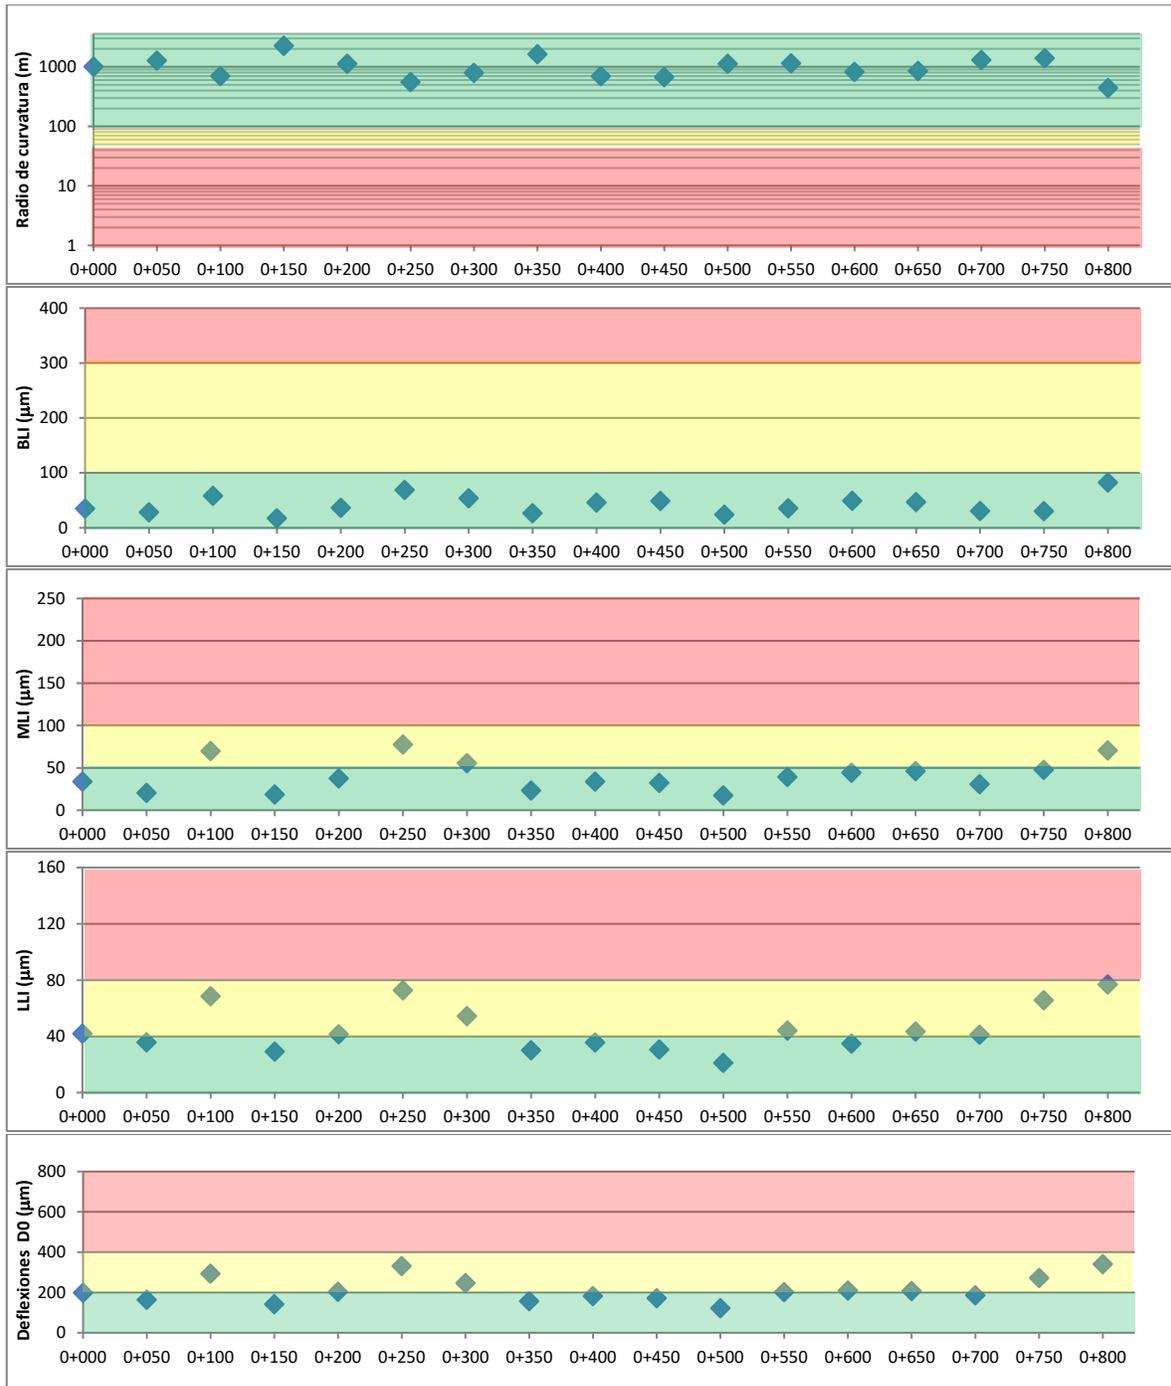
Como se puede observar de los indicadores RoC y BLI, las capas superiores de los carriles del tronco principal tienen una condición estructural buena. Para las capas intermedias se observan secciones con una condición estructural regular (ver indicador MLI), especialmente en el tramo comprendido entre las secciones 0+225 y 0+325. Por su parte, los indicadores d_0 y LLI son los que concentran la mayor cantidad de secciones en la condición estructural regular. Como se mencionó anteriormente, los indicadores d_0 y LLI representan de buena manera la condición estructural de la subrasante, por lo que el resultado de una condición estructural regular puede estar relacionado a una subrasante débil en estas secciones.

Figura 19. Condición estructural de las secciones evaluadas en el carril externo sentido San Pedro - Paso Ancho. Fuente: LanammeUCR,2020

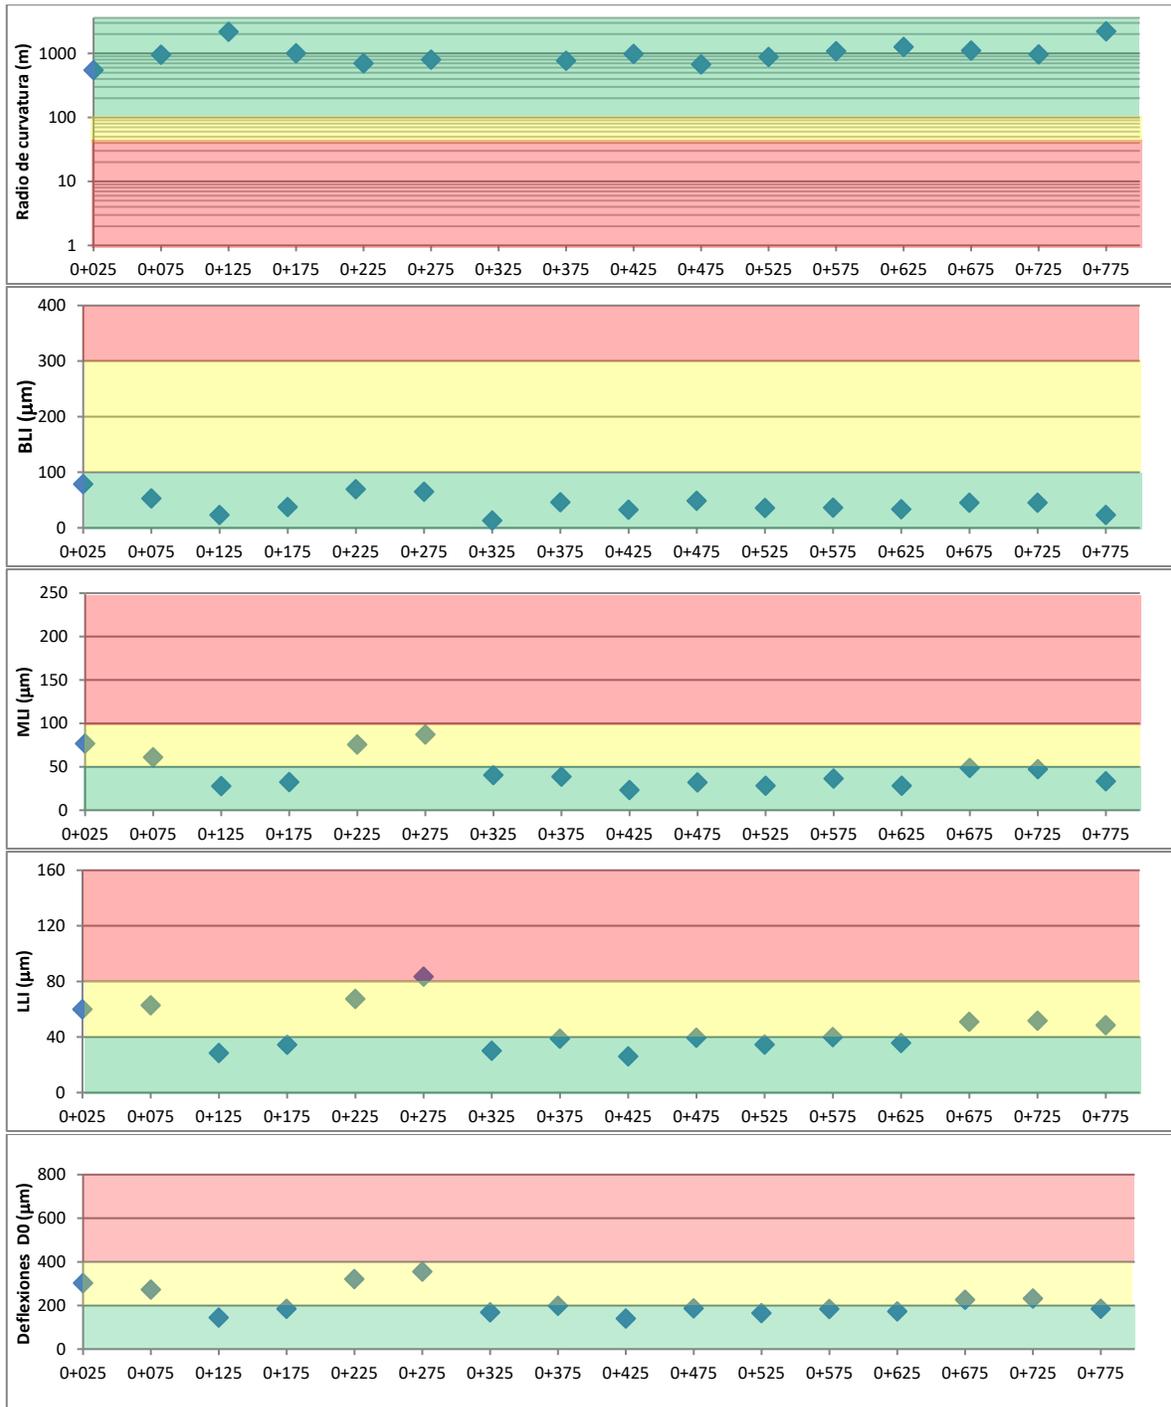
Figura 20. Condición estructural de las secciones evaluadas en el carril interno sentido San Pedro – Paso Ancho. Fuente: LanammeUCR,2020

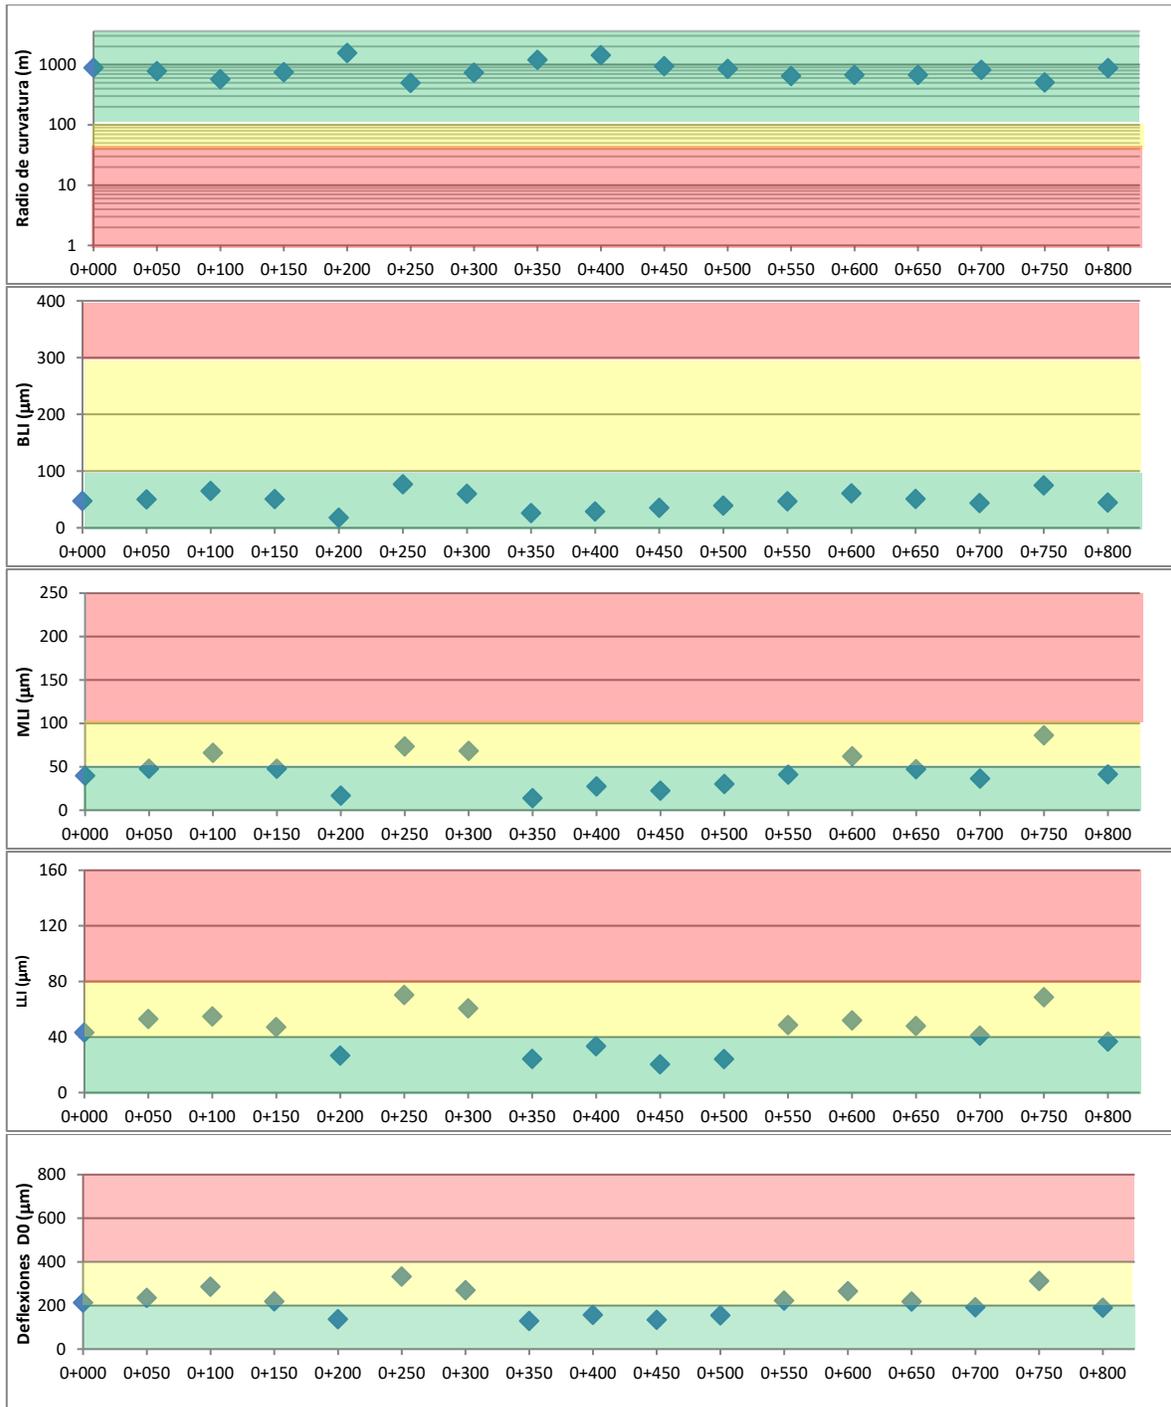
Figura 21. Condición estructural de las secciones evaluadas en el carril externo sentido Paso Ancho - San Pedro. Fuente: LanammeUCR,2020

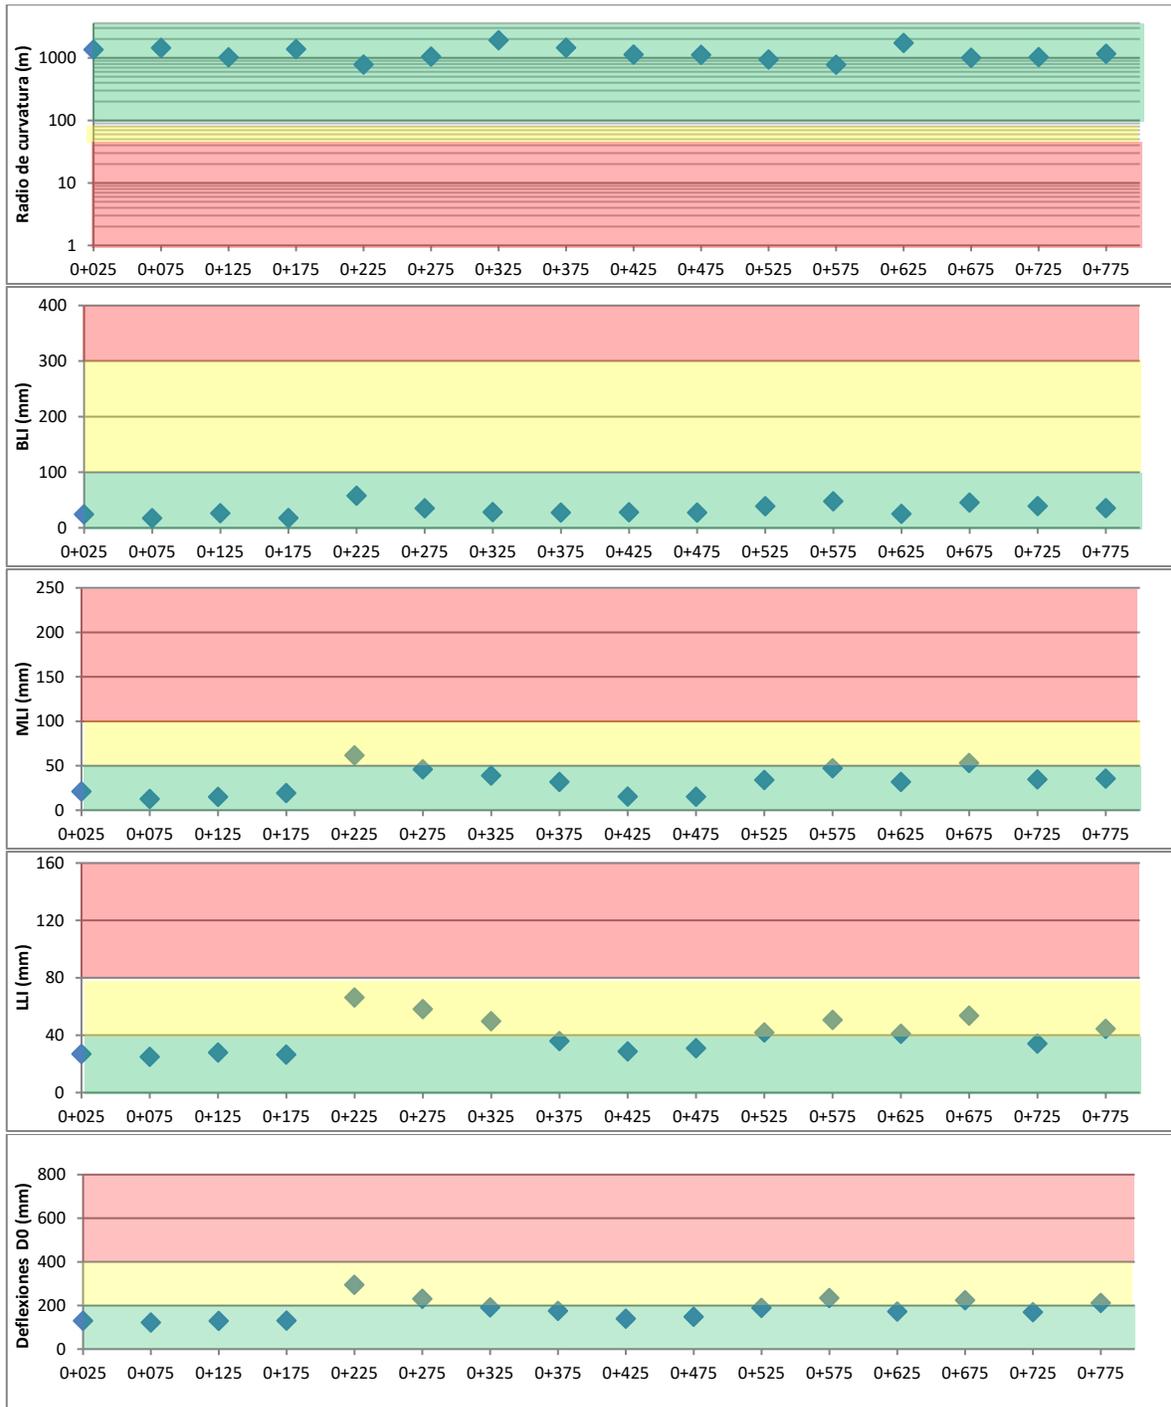
Figura 22. Condición estructural de las secciones evaluadas en el carril interno sentido Paso Ancho - San Pedro. Fuente: LanammeUCR,2020.

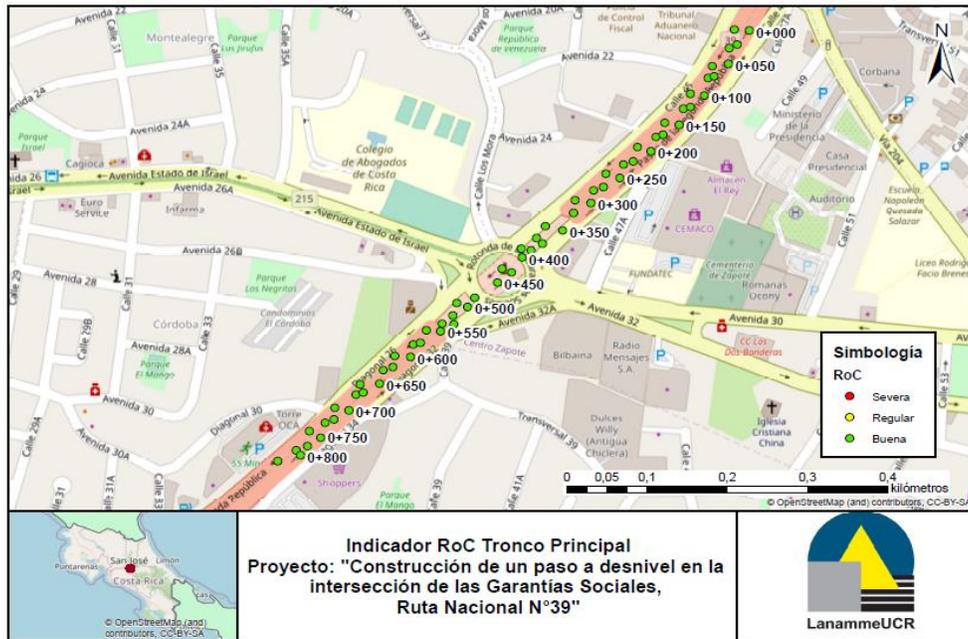
Figura 23. Mapa condición estructural según el indicador RoC en los carriles del tronco principal.
Fuente: LanammeUCR,2020.

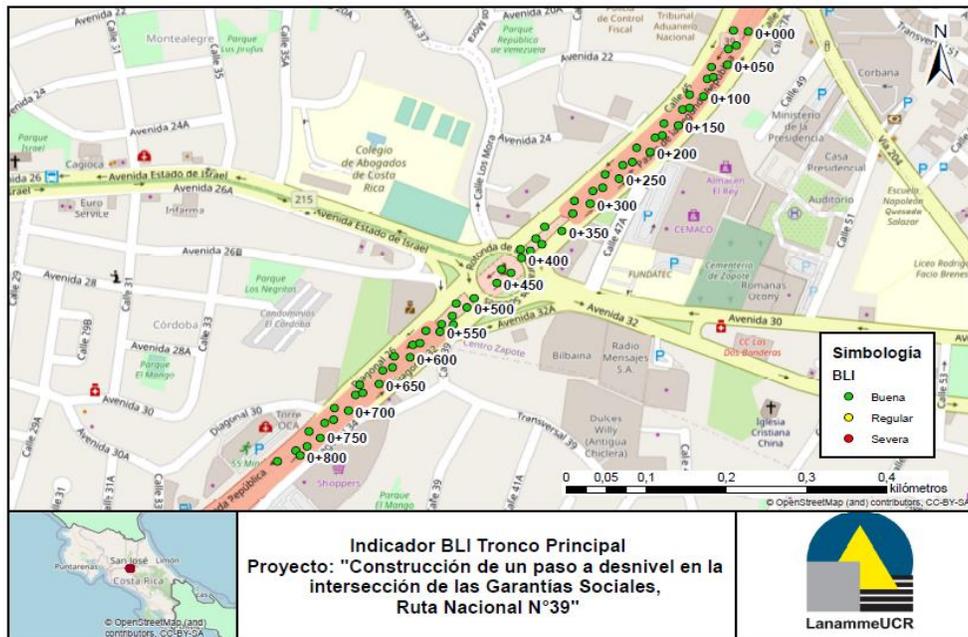
Figura 24. Mapa condición estructural según el indicador BLI en los carriles del tronco principal.
Fuente: LanammeUCR,2020.

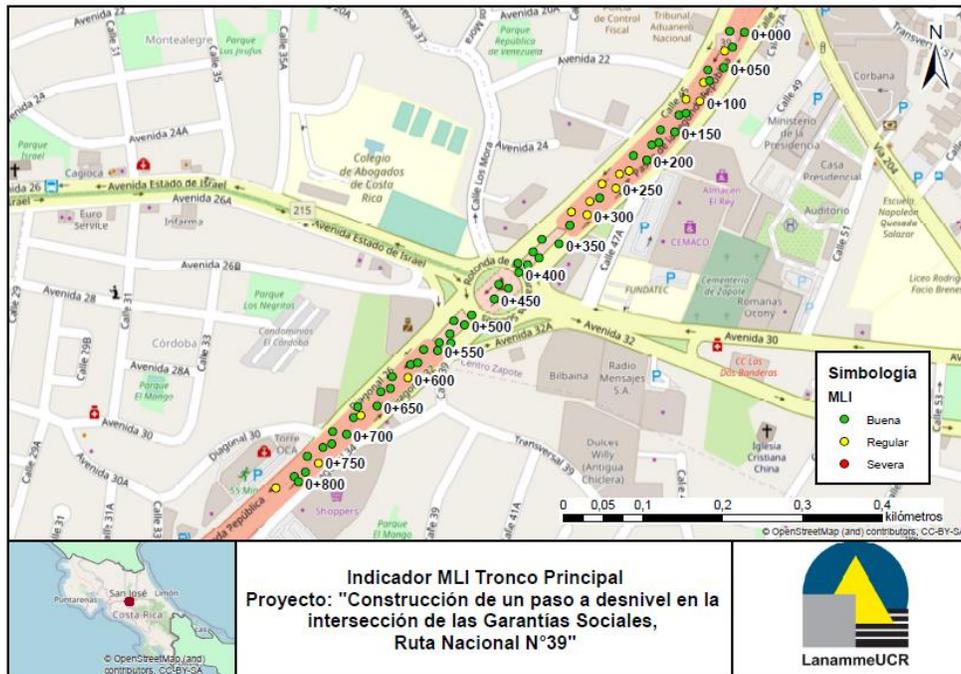
Figura 25. Mapa condición estructural según el indicador MLI en los carriles del tronco principal.
Fuente: LanammeUCR,2020.

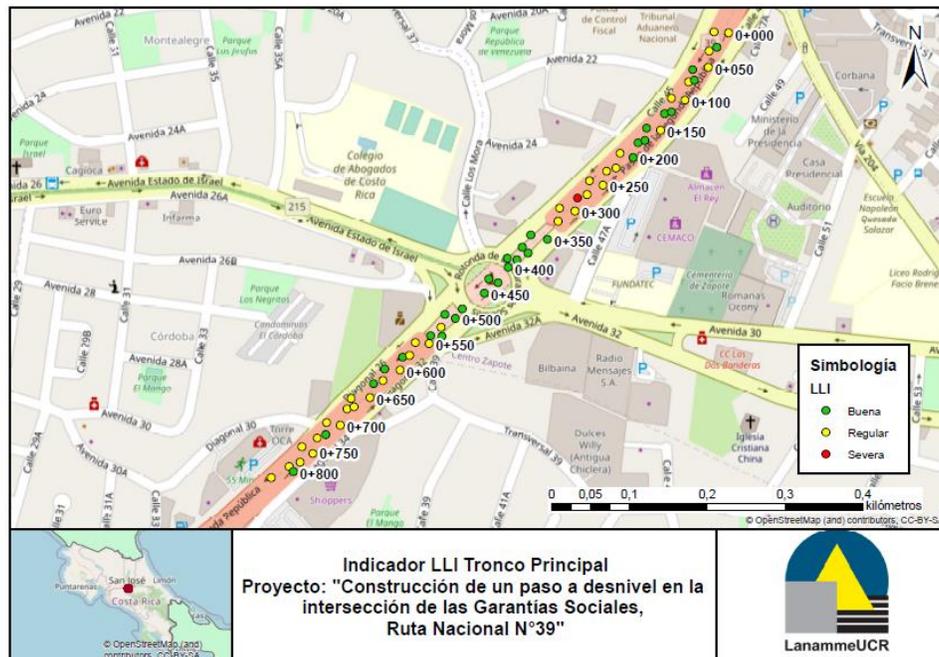
Figura 26. Mapa condición estructural según el indicador LLI en los carriles del tronco principal.
Fuente: LanammeUCR,2020.

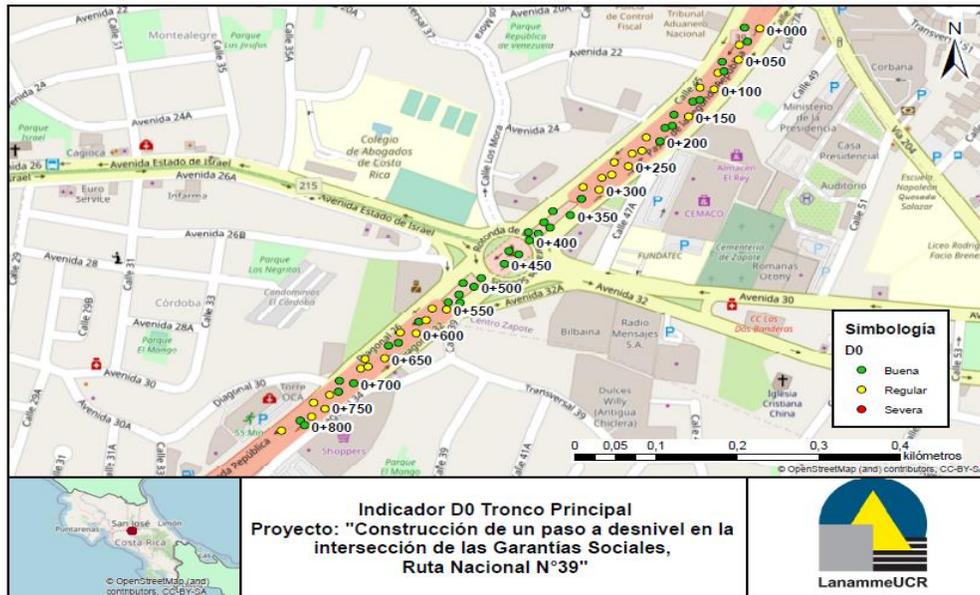
Figura 27. Mapa condición estructural según el indicador d_0 en los carriles del tronco principal. Fuente: LanammeUCR, 2020.

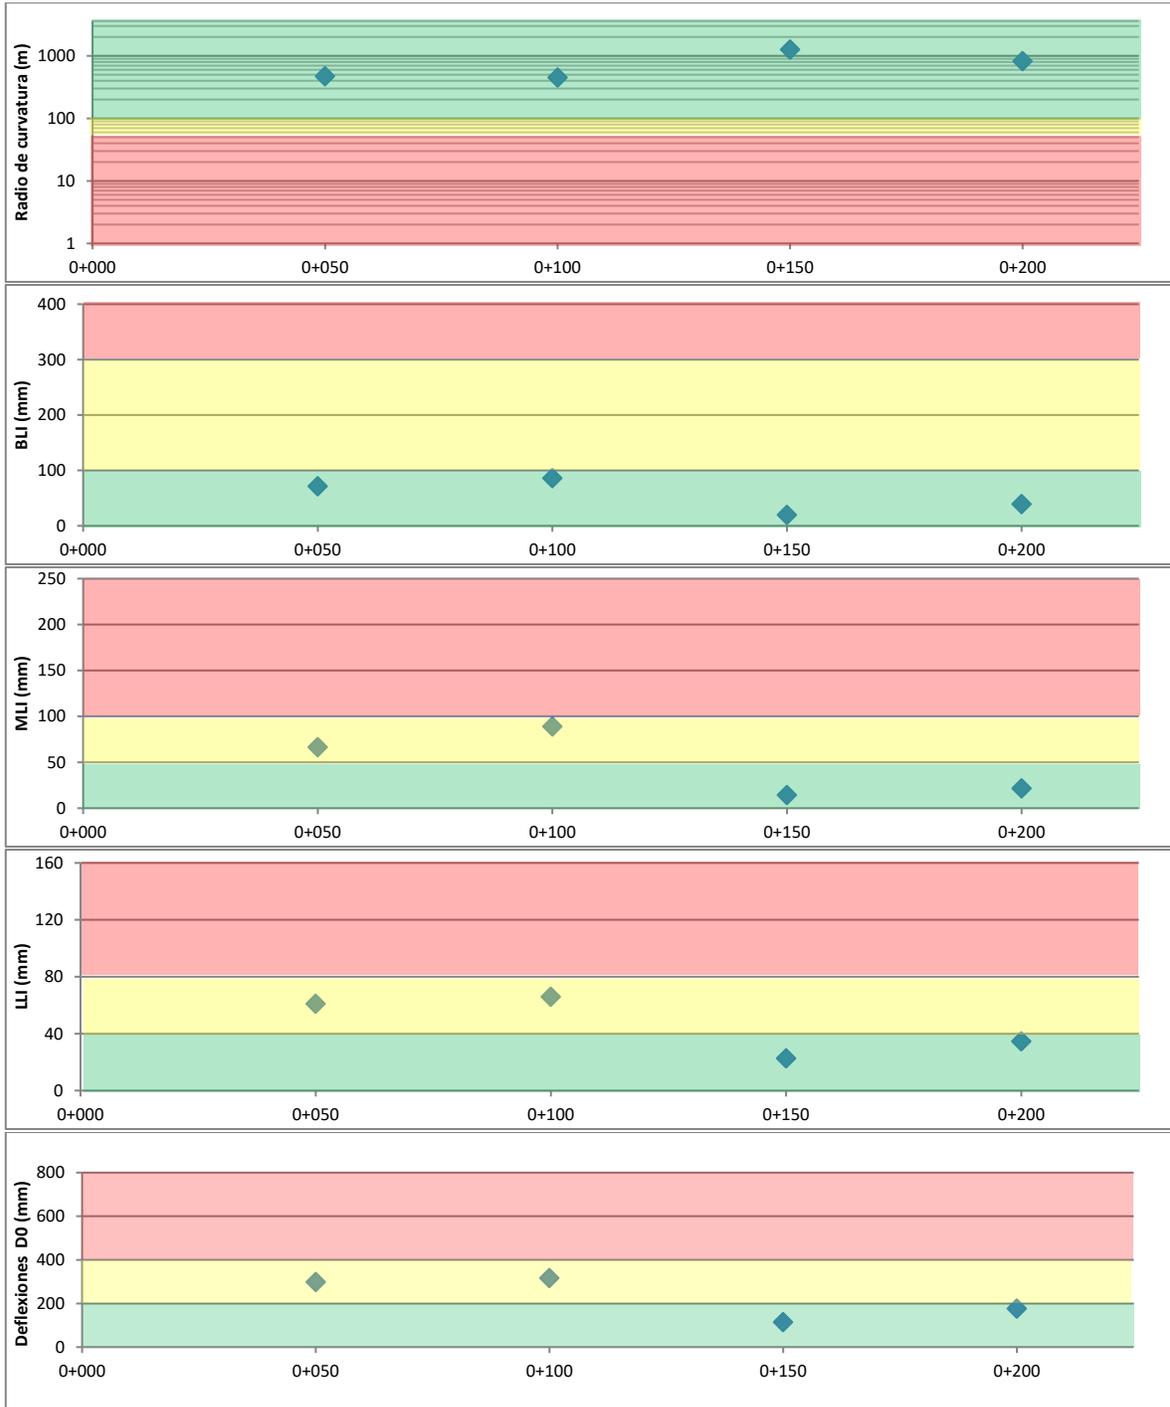
Figura 29. Condición estructural de las secciones evaluadas en el carril externo rampa San Pedro – Rotonda. Fuente: LanammeUCR,2020

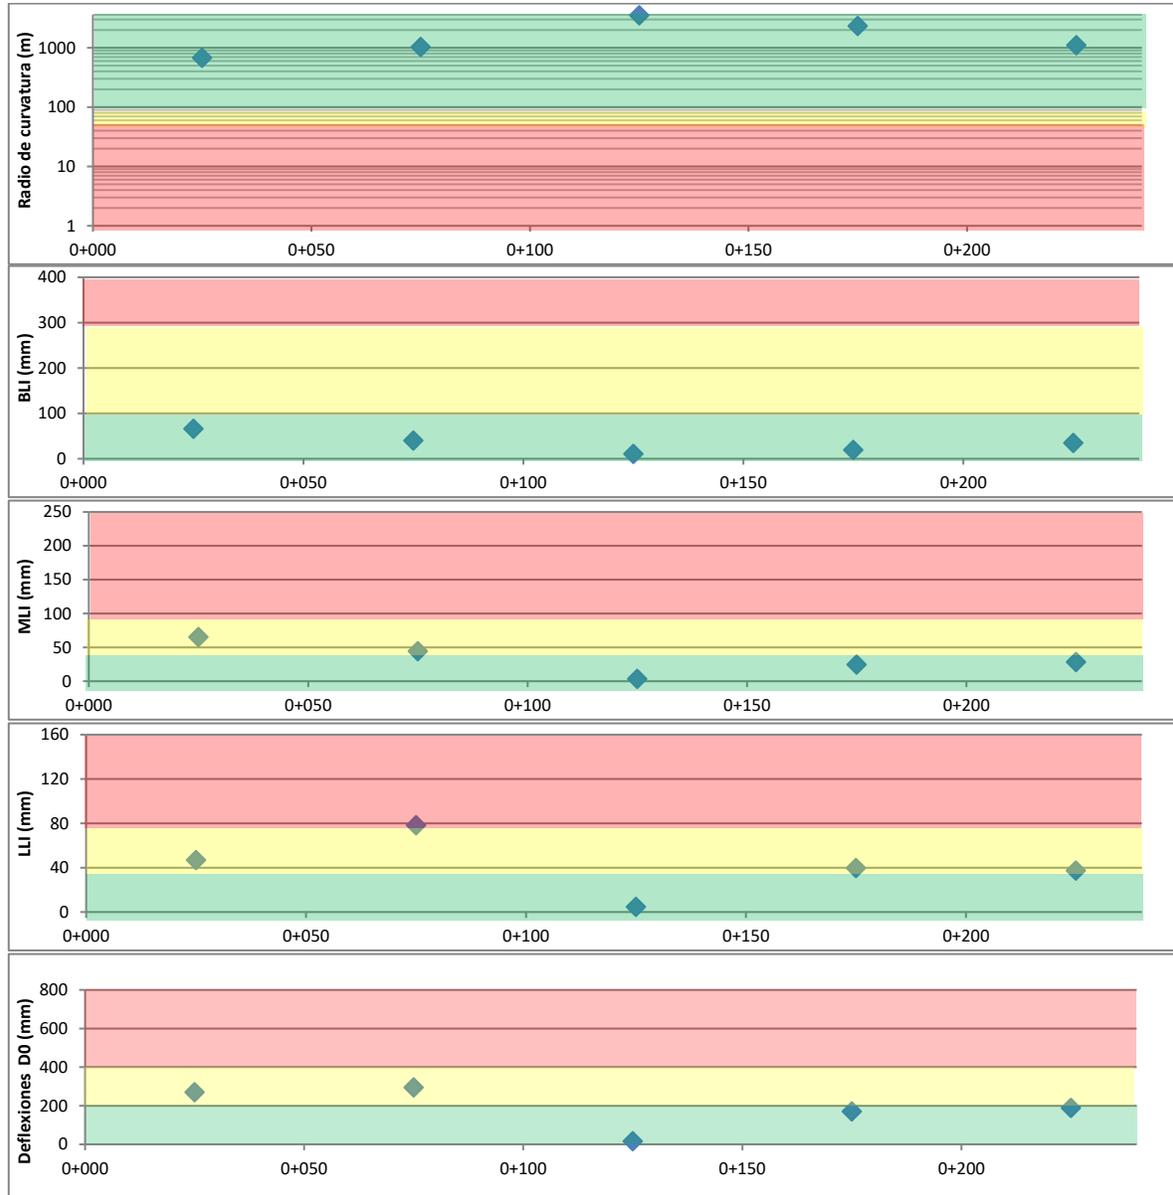
La condición estructural de las capas de pavimento en los carriles del ramal Rotonda – Paso Ancho es de regular a buena. Nuevamente, los resultados obtenidos por el indicador LLI hacen pensar que la disminución en la capacidad estructural evidenciada se debe a problemas en la subrasante.

Figura 30. Condición estructural de las secciones evaluadas en el carril interno ramal Rotonda – Paso Ancho. Fuente: LanammeUCR,2020

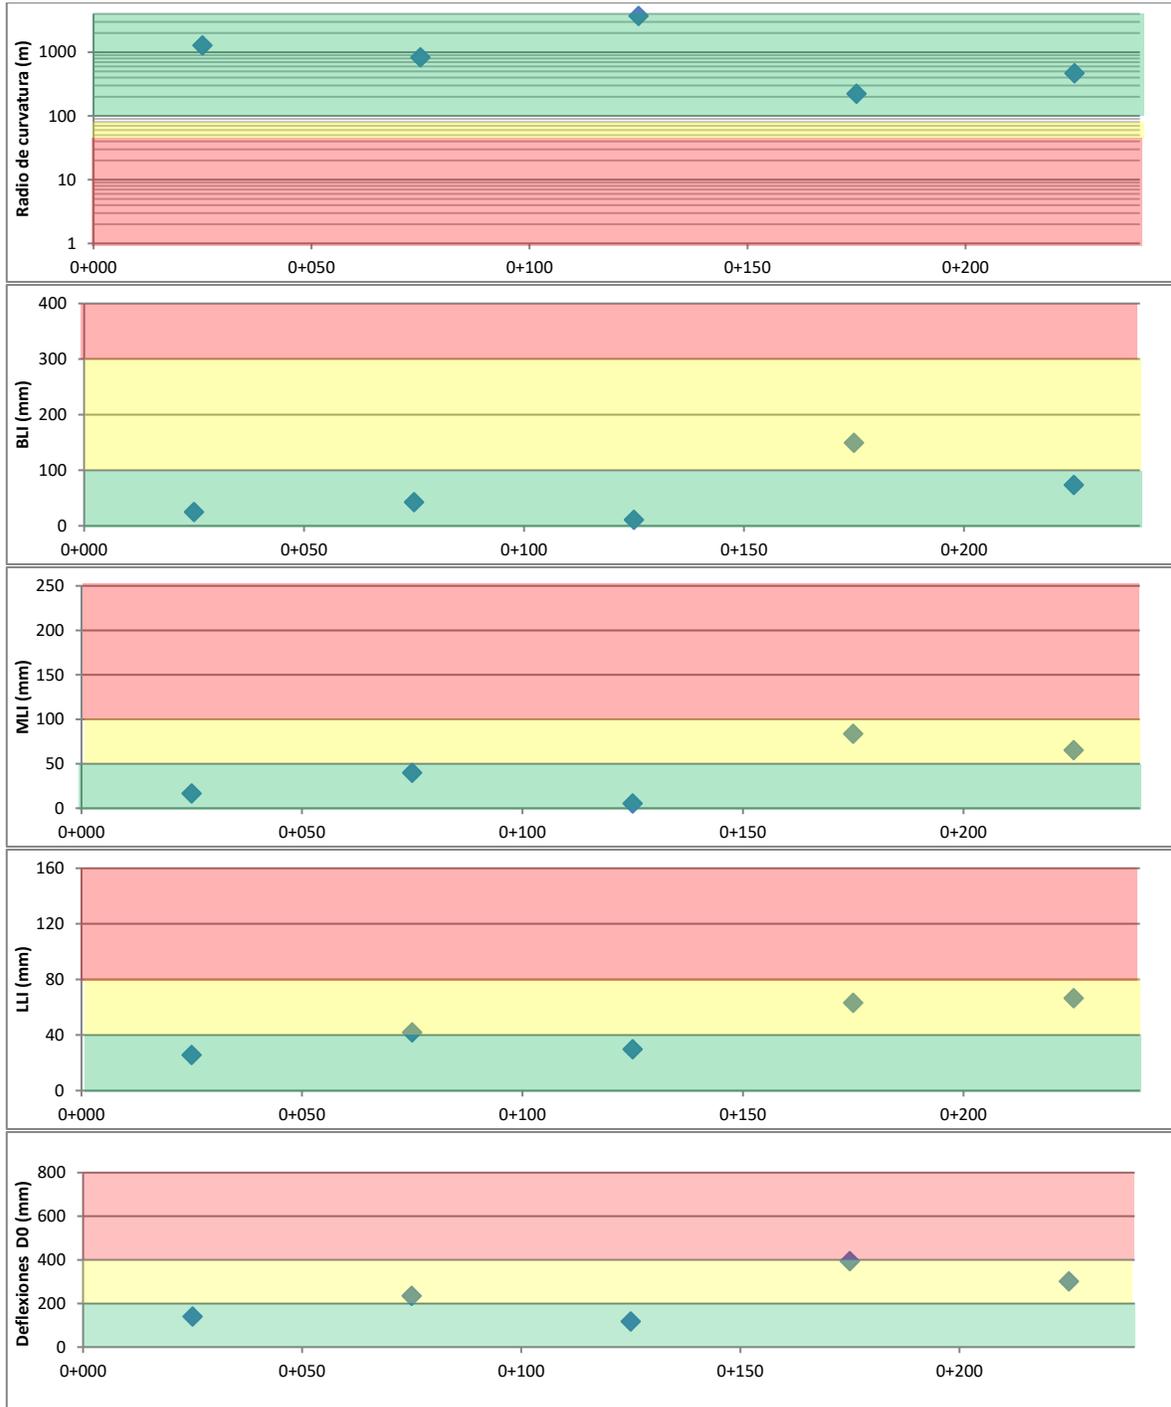
Figura 31. Condición estructural de las secciones evaluadas en el carril externo ramal Rotonda – Paso Ancho. Fuente: LanammeUCR,2020
