Informe LM-INF-IC-D-0010-2020

Informe de Auditoría Técnica Desempeño de la estructura de pavimento y seguridad vial del proyecto Construcción de Paso a desnivel en intersección Garantías Sociales, Ruta Nacional No. 39

Preparado por:
Unidad de Auditoría Técnica LanammeUCR

Diciembre, 2020

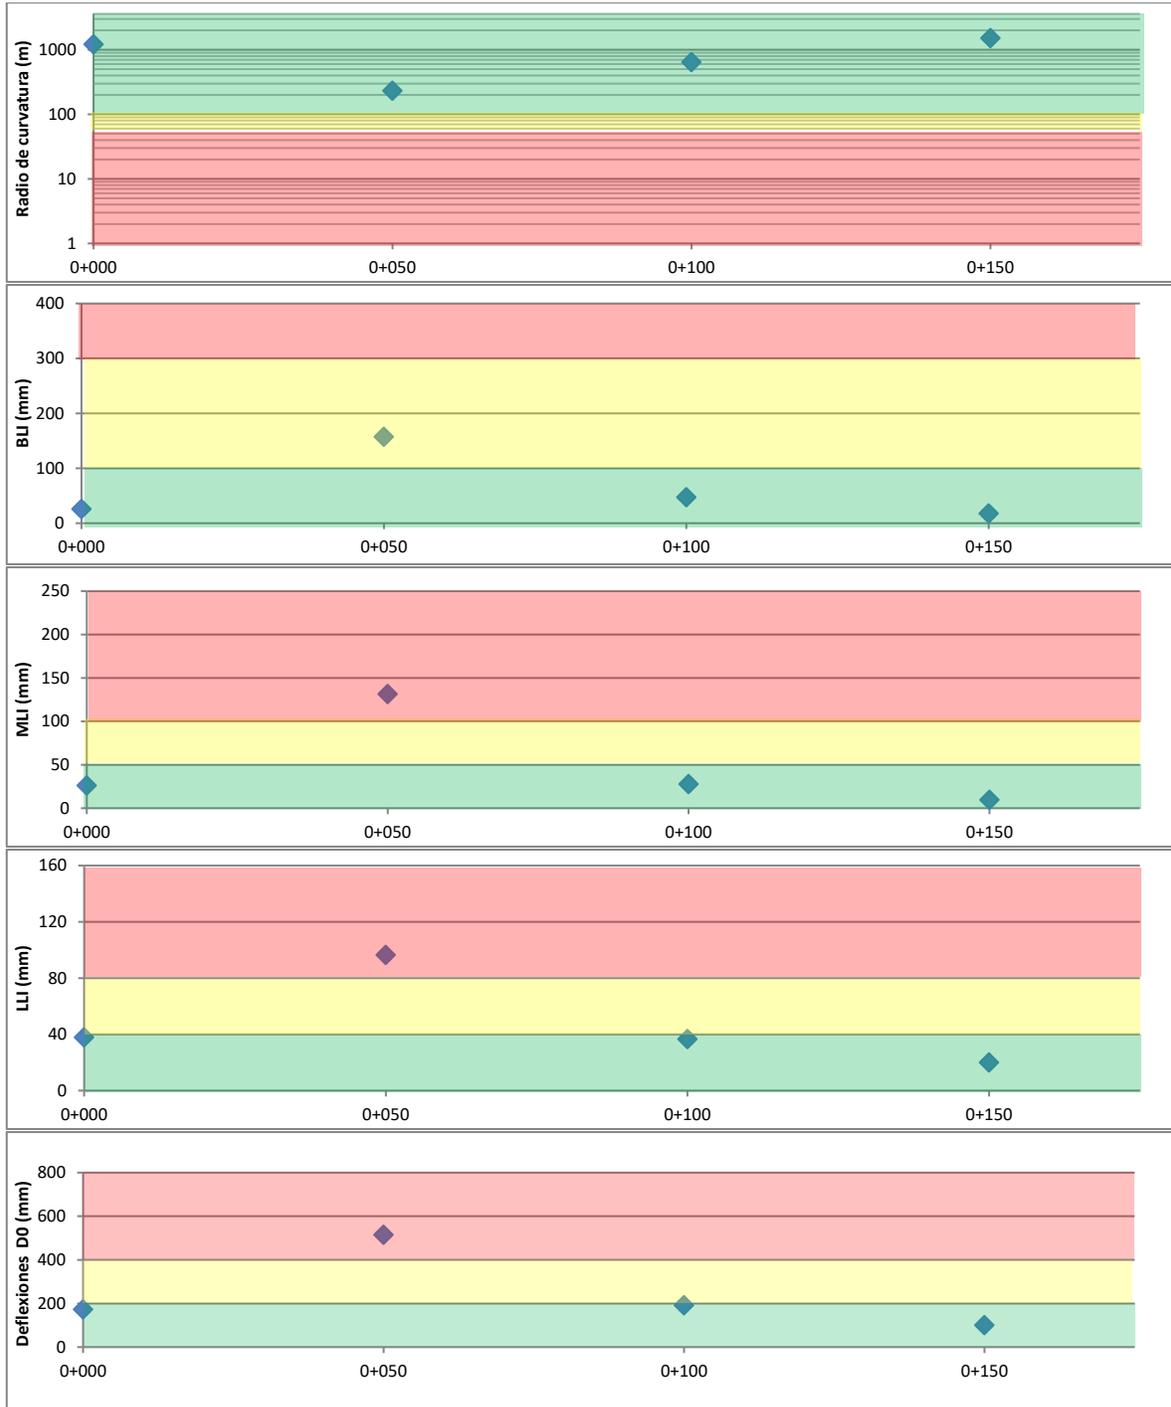
Los carriles de la rampa Rotonda – San Pedro tienen una capacidad estructural buena, con excepción de la sección 0+050 del carril externo. Para la sección 0+050 del carril externo existe el riesgo de que la base estabilizada y subbase en este punto haya desarrollado deterioros, pues la condición estructural obtenida según el indicador BLI es regular y según el indicador MLI es severa. Aunado a lo anterior, según los indicadores LLI y d₀, es posible que la subrasante de esta sección también presente problemas.

Figura 35. Condición estructural de las secciones evaluadas en el carril externo rampa Rotonda - San Pedro. Fuente: LanammeUCR,2020.

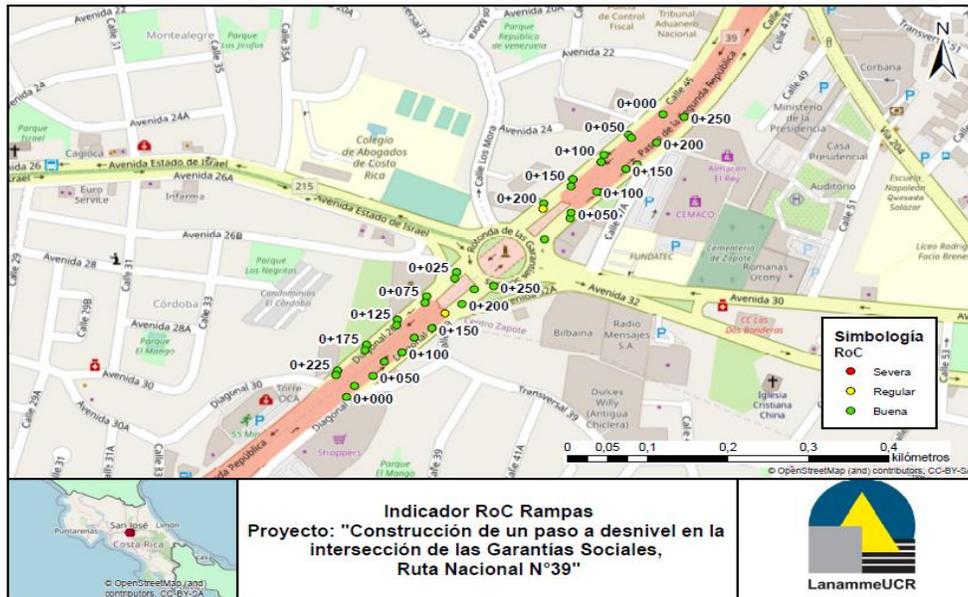
Figura 36. Mapa condición estructural según el indicador RoC en los carriles de las rampas evaluadas *Fuente: LanammeUCR,2020.*

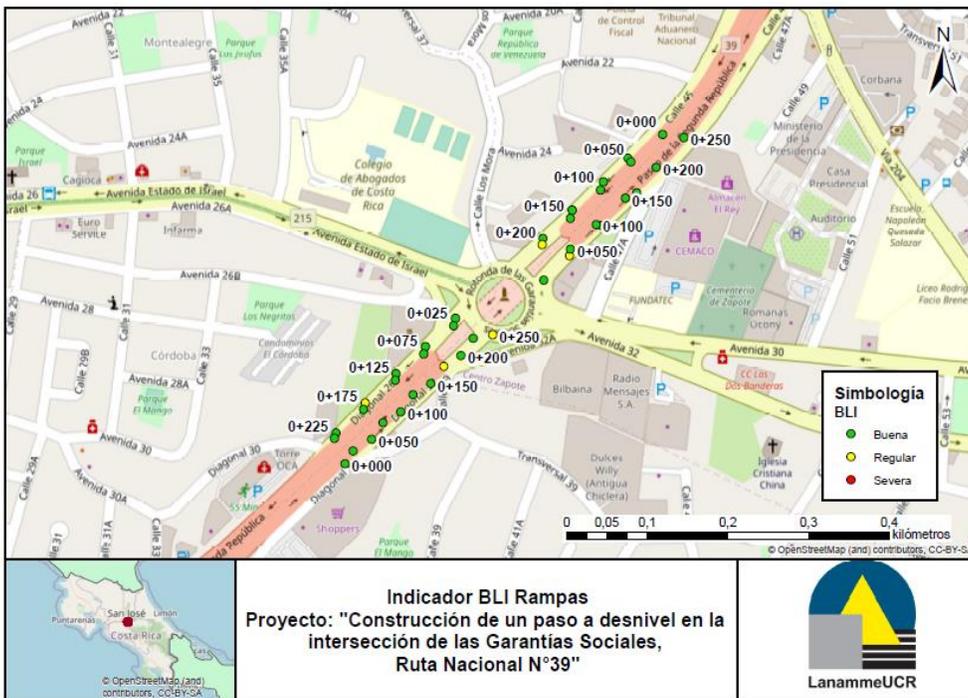
Figura 37. Mapa condición estructural según el indicador BLI en los carriles de las rampas evaluadas *Fuente: LanammeUCR,2020.*

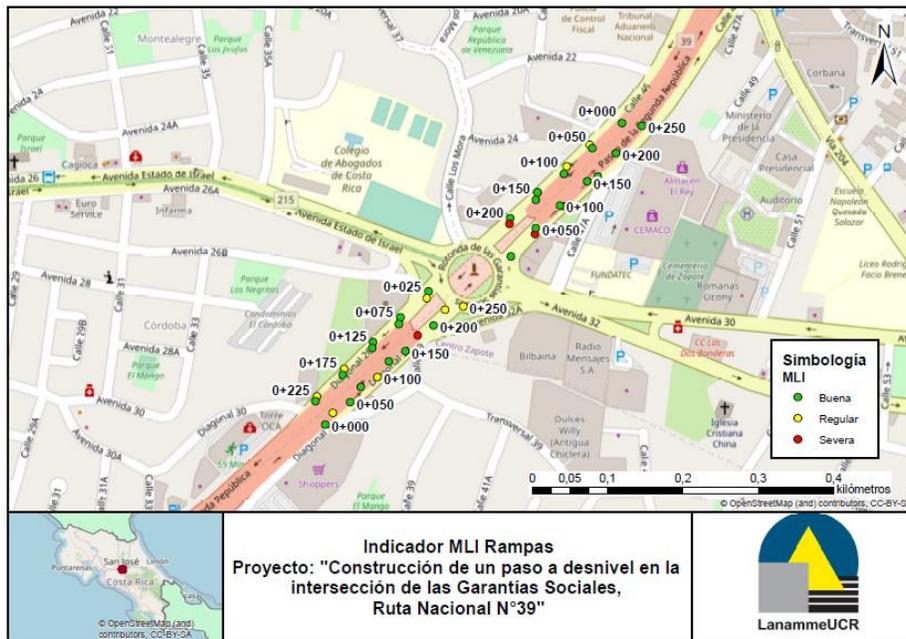
Figura 38. Mapa condición estructural según el indicador MLI en los carriles de las rampas evaluadas. Fuente: LanammeUCR,2020.

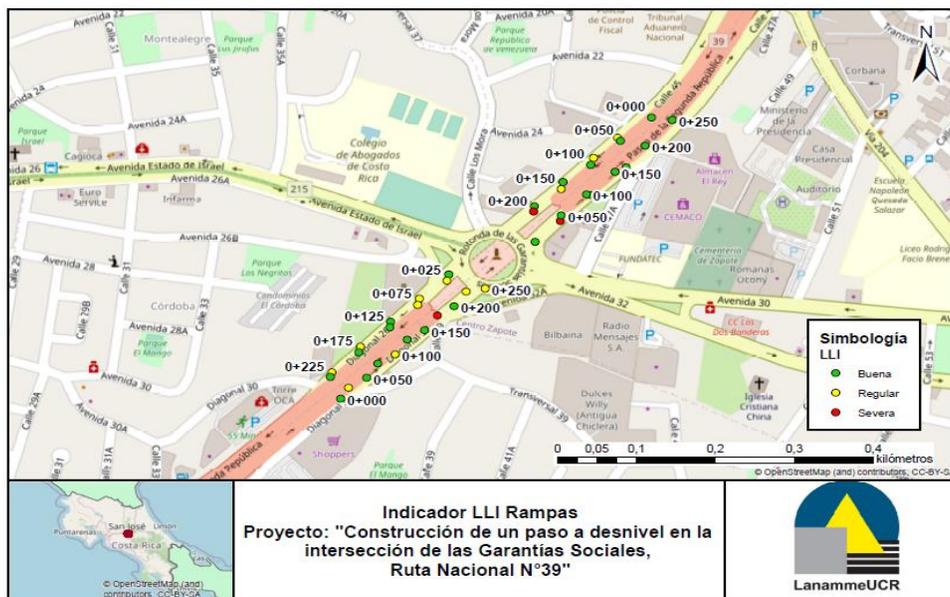
Figura 39. Mapa condición estructural según el indicador LLI en los carriles de las rampas evaluadas. Fuente: LanammeUCR,2020.

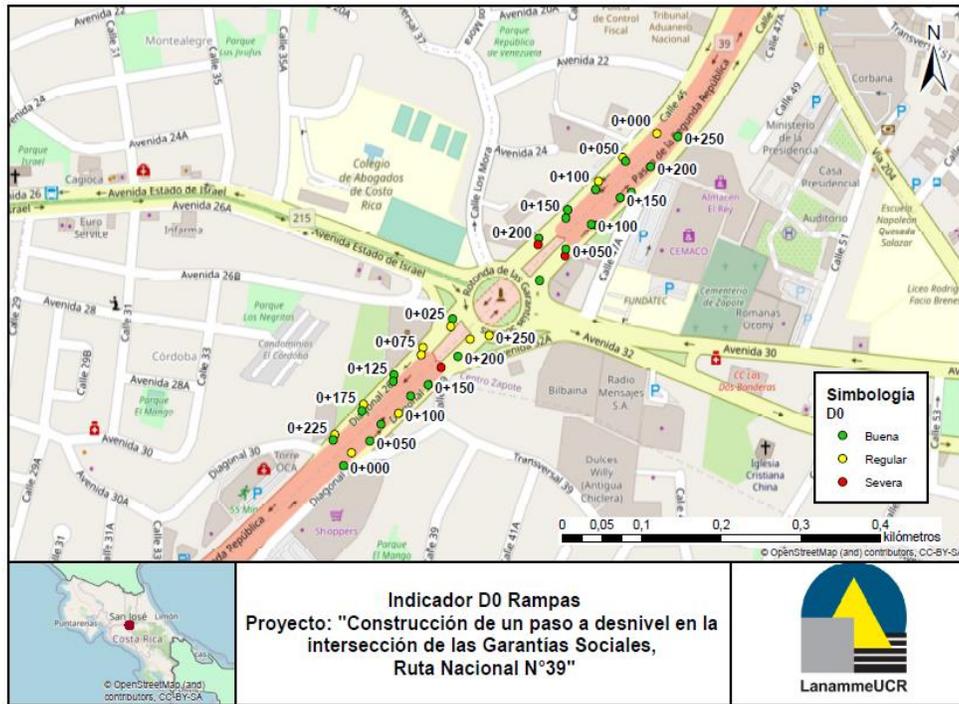
Figura 40. Mapa condición estructural según el indicador d_0 en los carriles de las rampas evaluadas.
Fuente: LanammeUCR,2020

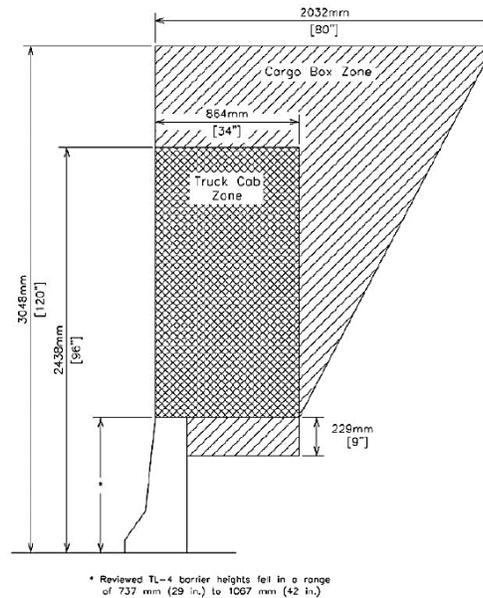
En la Figura A3 se observa la medida de 864 mm, especificada en el Anexo 1-96800-201119-ER-288, sin embargo, coincide para la zona denominada como “Truck Cab”, correspondiente a la cabina del vehículo. En el caso específico de la zona denominada como “Cargo box”, correspondiente al cajón, alcanza un valor de ZOI de 2032 mm.

Figura A3. Zona de intrusión para barreras de concreto con nivel de contención TL4

Ante la evidencia de la ZOI de hasta 2032 mm, no es de recibo lo indicado en el Anexo 1-96800-201119-ER-288, donde se afirma que, ante el choque de un camión contra la barrera, la parte superior del cajón no llegaría a impactar otro vehículo que circule en sentido contrario por el carril interno.

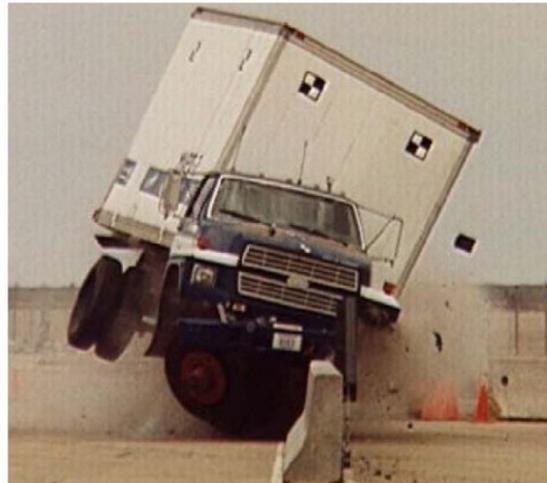
Adicionalmente, ante la ZOI de la cabina o cajón, en ambos casos se daría la colisión contra las luminarias y bases de señales tipo pórtico que se encuentran alineadas en la barrera medianera, condición que representa un aumento potencial en la severidad de un posible choque vial. Esta afirmación se evidencia de forma clara al analizar el comportamiento de un camión al colisionar una barrera de concreto, como se observa en la Figura A4, donde la cabina y cajón del camión se posicionan sobre la sección de barrera durante la colisión.

Figura A4. Ejemplo de colisión de un camión contra una barrera de contención vehicular de concreto. Fuente: Guidelines for Attachments to Bridge Rails and Median Barriers. Keller, Sicking, Faller & Polivka, 2003.
