# Laboratorio Nacional de Materiales y Modelos Estructurales (LanammeUCR)

Informe: LM-INF-IC-D-018-2020

Fiscalización del contrato: Mejoramiento de obras de drenaje y de la superficie de ruedo de las Rutas Nacionales 906 y 929 (en el tramo Piave - Cañal) "Ruta de la Leche", Licitación 2018LN-000006-0012400001.

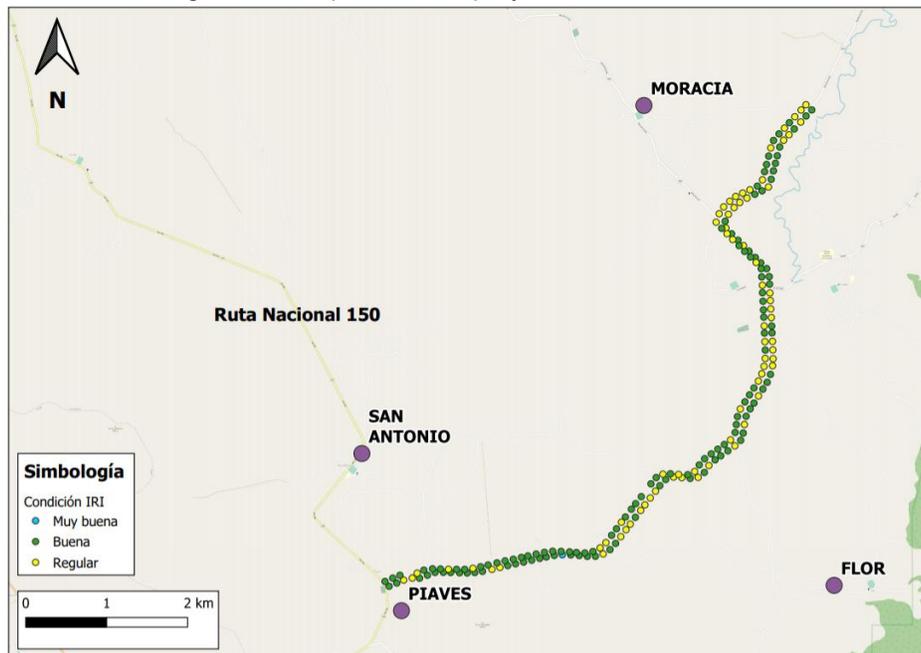
**Figura 32.** Condición de regularidad superficial del proyecto

La Figura 32 corresponde a un mapa con la condición general de regularidad superficial del proyecto, donde se muestra que, en términos generales, la mayor parte del proyecto está en condición buena y regular.

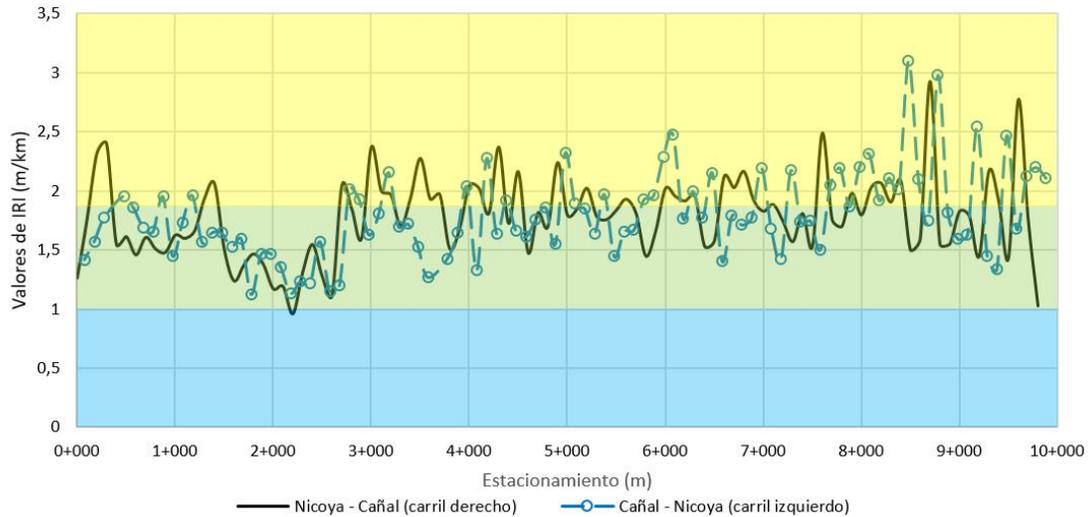
**Figura 33.** Evolución de la regularidad superficial del proyecto, por estacionamiento

En la Figura 33 se muestra cómo varía la regularidad superficial a lo largo de los diferentes estacionamientos del proyecto. Se observó que los mayores valores de IRI (es decir los puntos de mayor irregularidad superficial) se encuentran entre el estacionamiento 8+000 y el final del proyecto (estacionamiento 10+000). Esta condición concuerda con el hecho de que los mayores deterioros fueron detectados en los estacionamientos finales del proyecto.

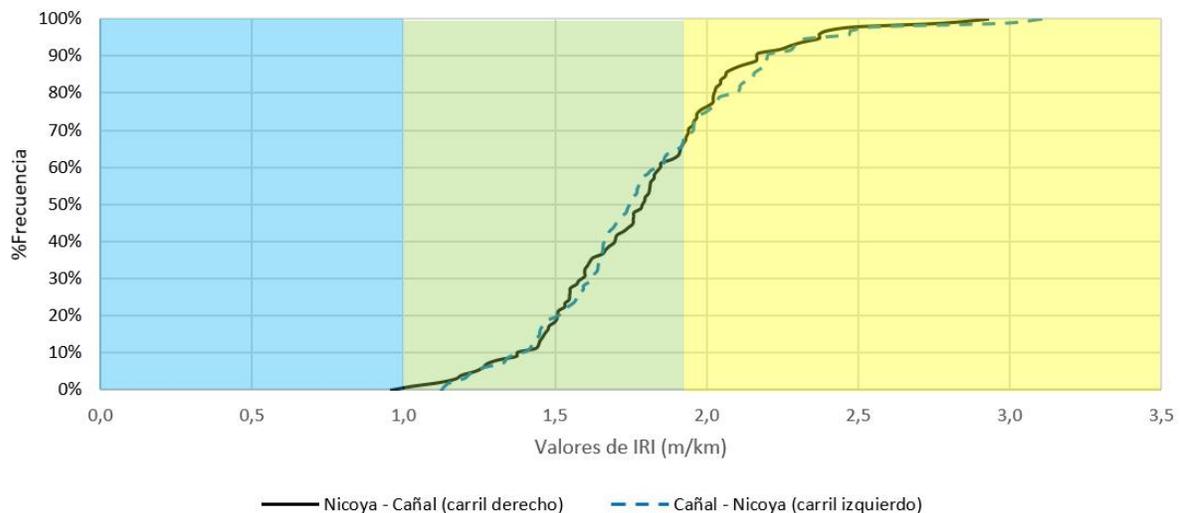
**Figura 34.** Gráfico de frecuencias acumuladas para los valores de IRI en el proyecto

La Figura 34 muestra un gráfico de frecuencias acumuladas que permite determinar los porcentajes de los tramos que se encuentran en cada una de las categorías de regularidad superficial (IRI) según la categorización de la Tabla 2.

Por otra parte, la Tabla 3 muestra las estadísticas generales sobre la condición de regularidad superficial del proyecto, donde se observó que la regularidad superficial promedio fue de 1,8 m/km, observándose además valores mínimos de regularidad superficial de 1 m/km hasta valores de 3,1 m/km. Además, al utilizar como referencia los rangos de IRI establecidos en el informe de evaluación de la red vial nacional, se tiene que el 36 % de los tramos de 100 m evaluados se encuentran en una condición regular.

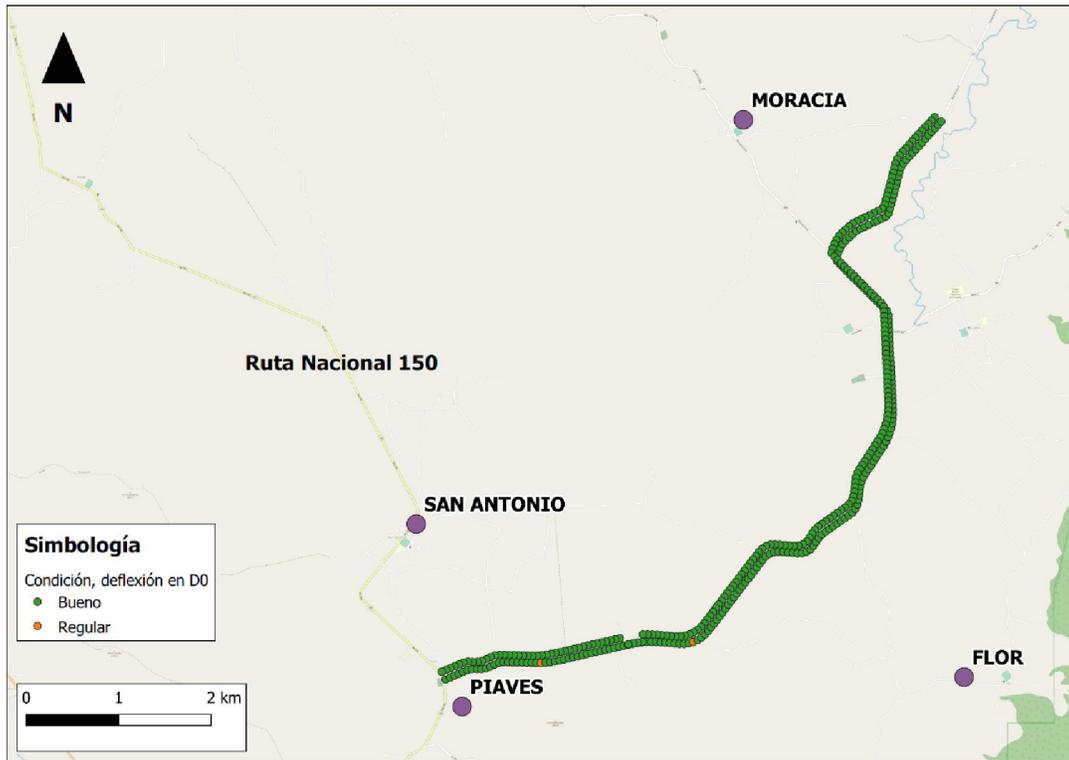
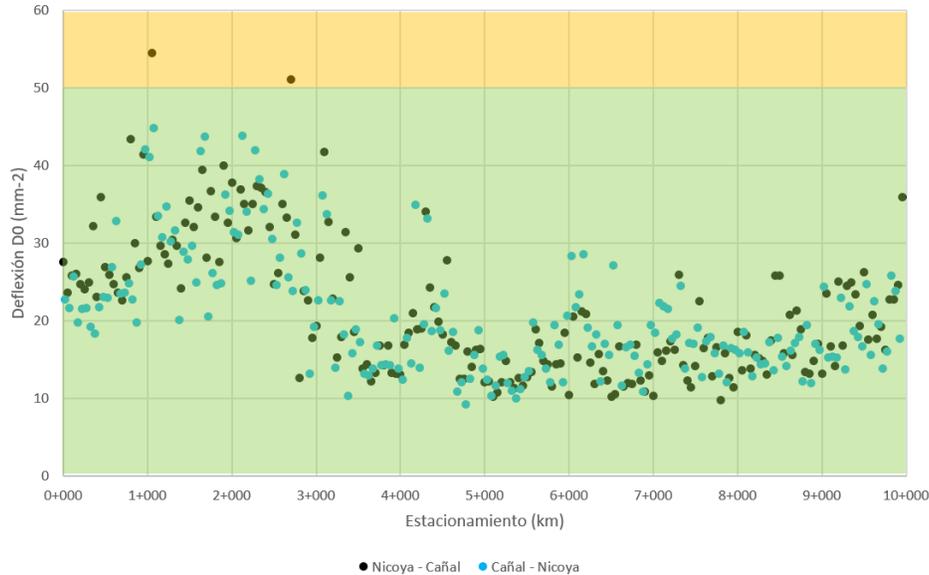
A partir de la información del ensayo de FWD se determinó que el parámetro D<sub>0</sub>, que es representativo de la condición estructural general del pavimento; es bueno en casi la totalidad del proyecto (ver Figura 35 y Figura 36). Se observaron solamente dos puntos cuya condición estructural general era regular.

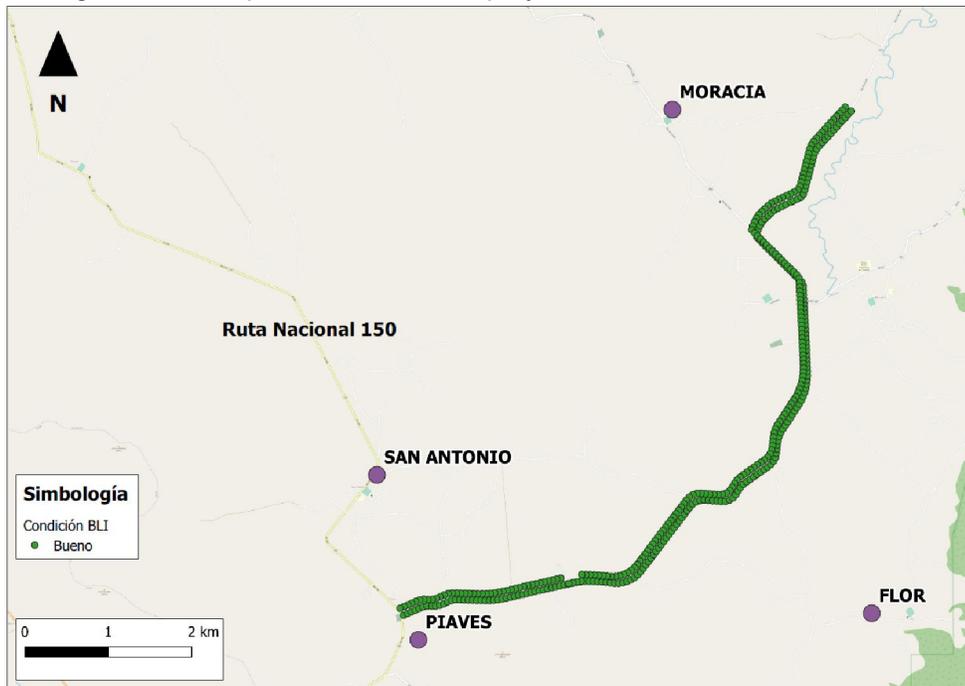
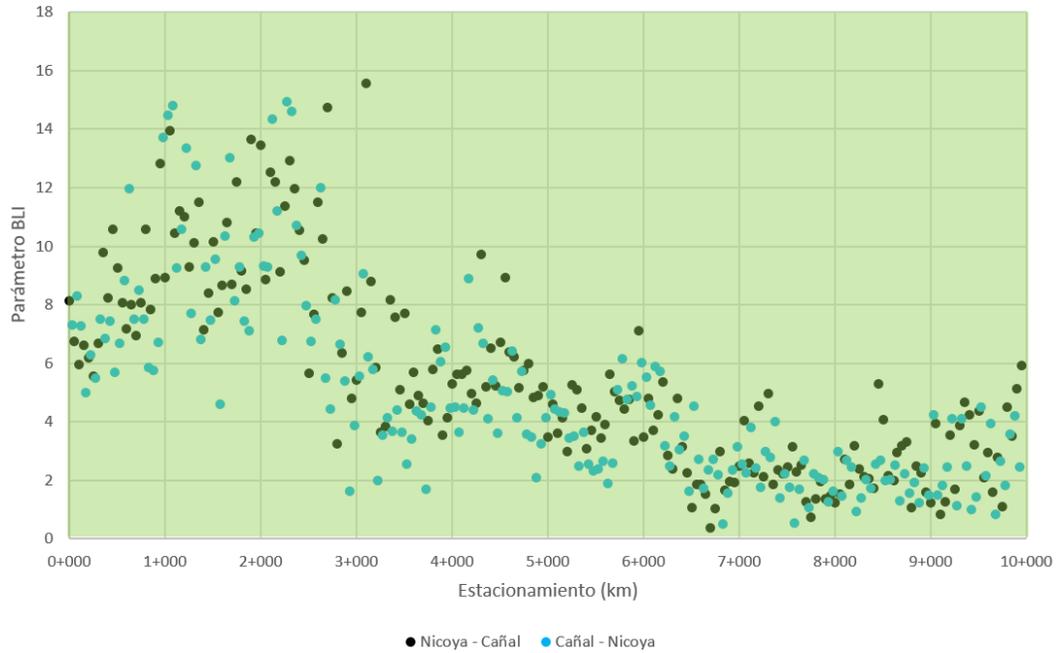
A partir de la información del ensayo de FWD se evidenció que el parámetro BLI, que es representativo de la condición estructural de la condición superficial del pavimento (de 0 a 300 mm de profundidad); en su totalidad es bueno, como se muestra en la Figura 37 y Figura 38.

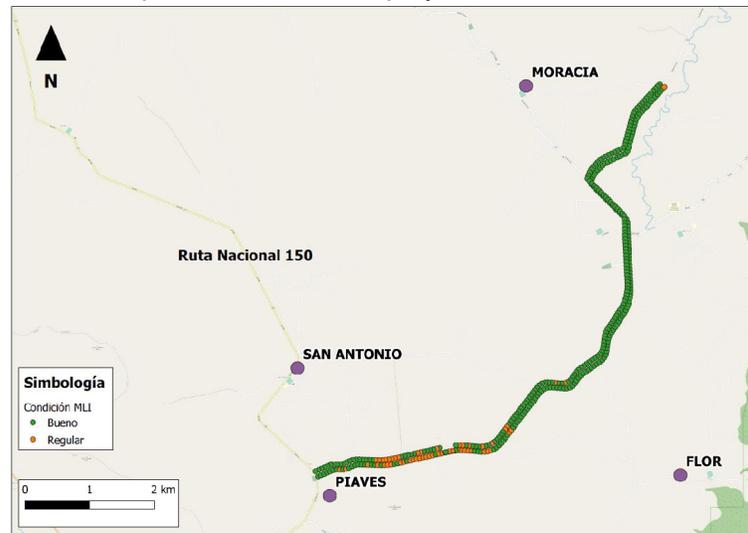
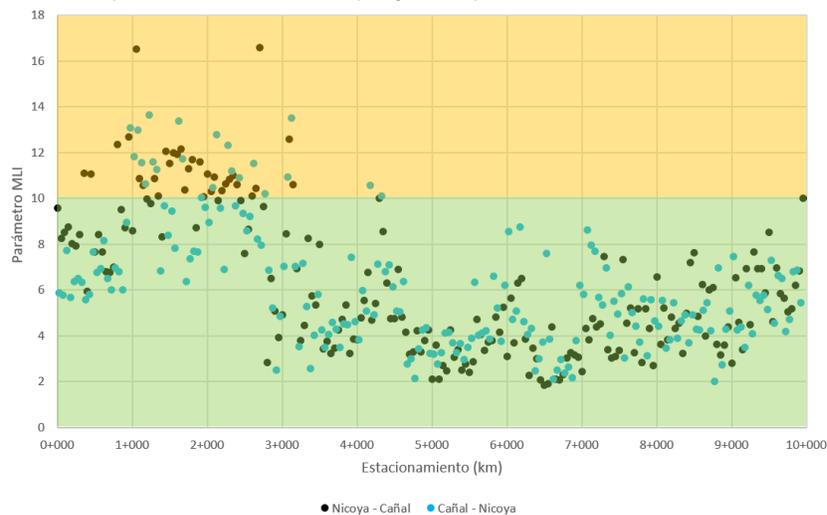
En cuanto a la caracterización del proyecto mediante el indicador de daño de base (que en este caso es representativo de la condición del pavimento entre 300 mm y 600 mm de profundidad), se pudo observar que nuevamente se cuenta con una mayoría de puntos ubicados en la categoría de buena. Sin embargo, en los primeros 3000 metros del proyecto se observó una tendencia marcada donde la mayoría de los puntos evaluados contaban con una condición regular. Lo anterior concuerda con el hecho de que en los primeros 2800 metros del proyecto se colocó la mezcla asfáltica sobre el material de base existente a diferencia del resto del proyecto donde se colocó el material de base justo antes de la colocación de la capa de mezcla asfáltica.

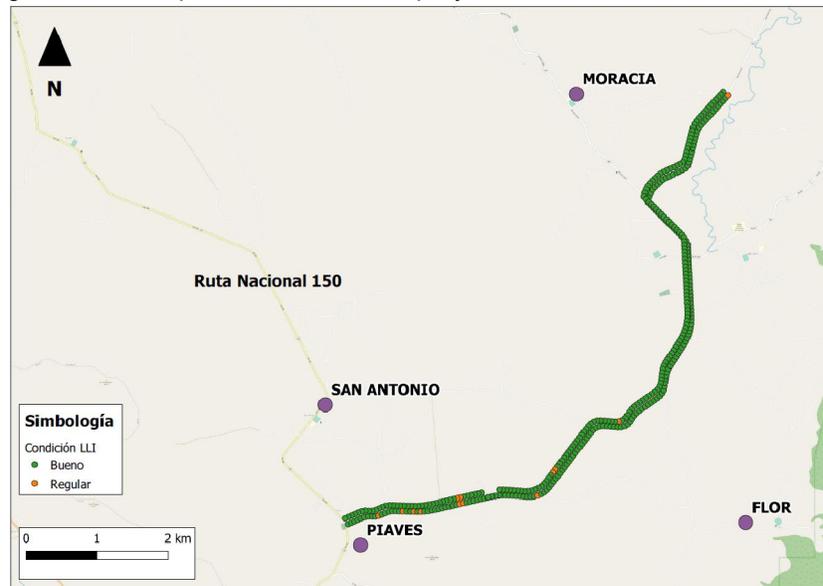
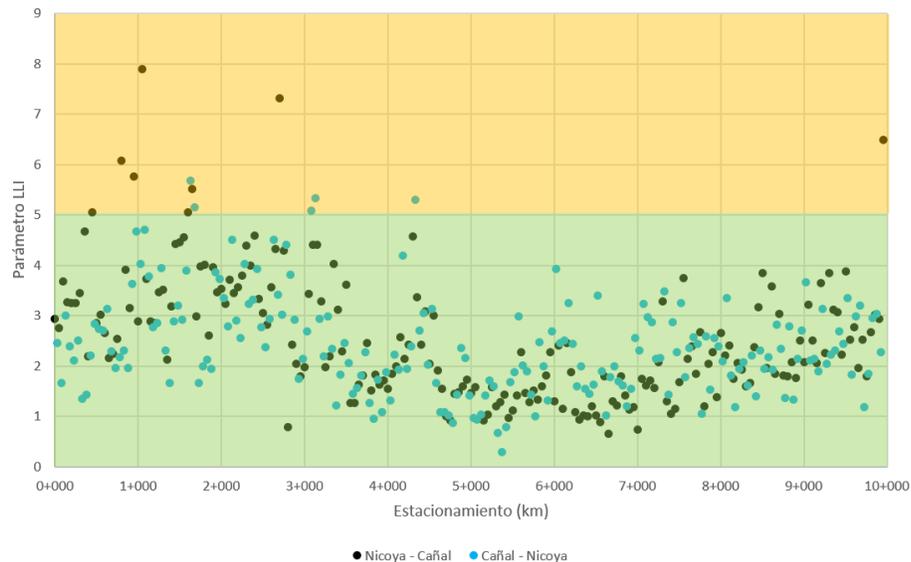
Tomando en cuenta el indicador de curvatura de base, que en este caso representa la condición estructural del pavimento entre 600 y 900 mm de profundidad, se observó que en términos generales la condición estructural de la subrasante del proyecto es buena (ver Figura 41 y Figura 42).

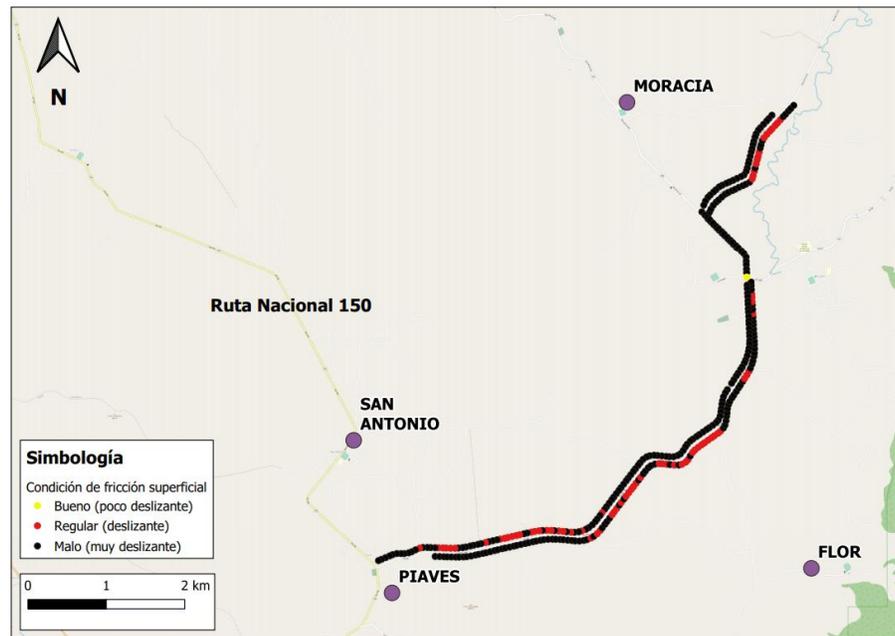
**Figura 43.** Categorización de la fricción superficial del proyecto

A continuación, en la Figura 43 y Figura 44 se ilustra de manera gráfica (y de acuerdo con los rangos establecidos en la Tabla 6) la evaluación de la regularidad superficial en el proyecto:
