Programa de Infraestructura del Transporte (PITRA)

LM-PI-UP-PN08-2013

INSPECCIÓN DEL PUENTE SOBRE EL RÍO PIJIJE RUTA NACIONAL No. 1

Preparado por:
Unidad de Puentes

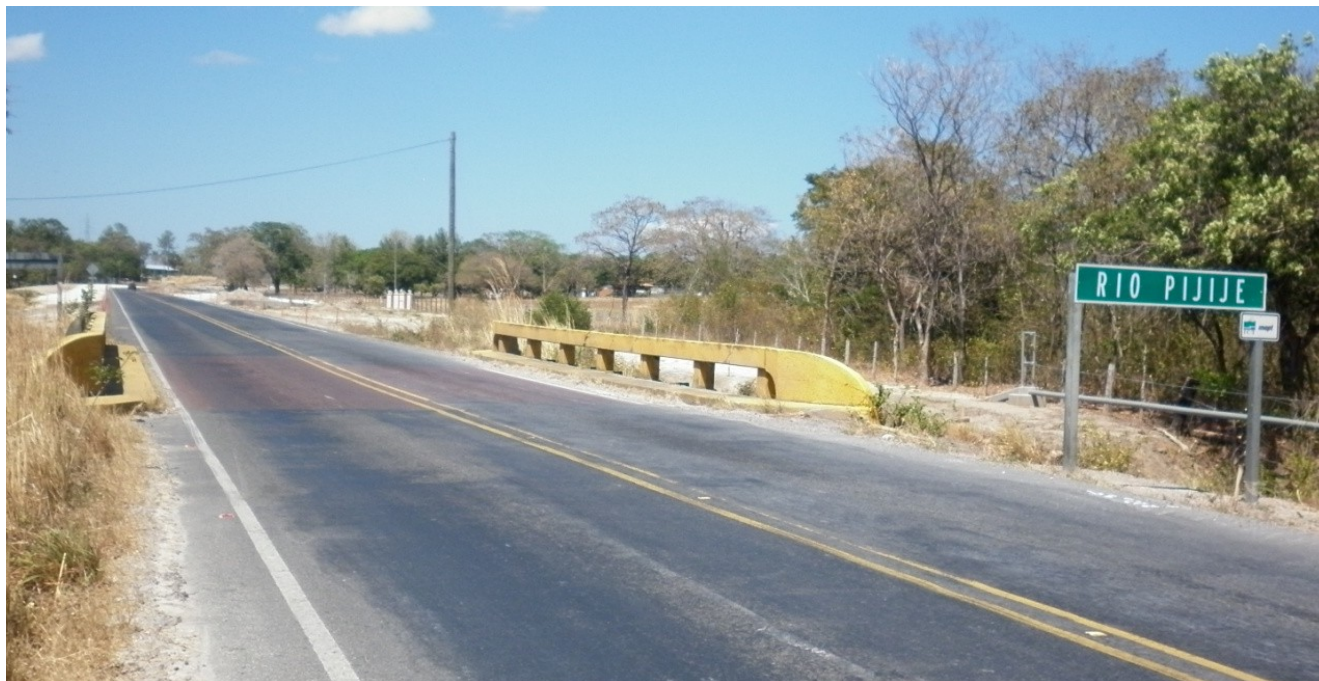
Figura 2: Vista a lo largo de la línea de centro del puente Río Pijje.

Elementos	Observaciones	Recomendaciones
2.2. Guardavías	Los accesos no contaban con guardavías (ver figura 2).	El puente va a ser sustituido en el corto plazo por lo tanto no se brindan recomendaciones para mejorar su condición actual.

2.4. Identificación	Se observaron rótulos con el nombre del puente en ambos sentidos de circulación. Estos rótulos no indicaban el número de ruta (ver figura 2). No se observó una placa adherida al puente indicando la carga viva de diseño

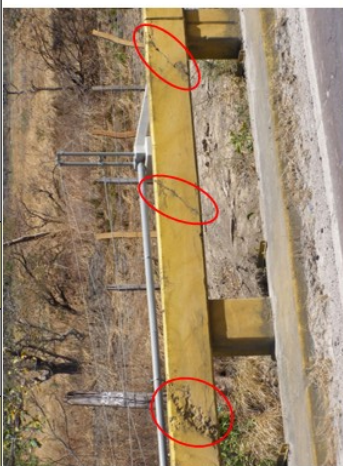
DIRECCION DE PUENTES (FOTOS)													
NOMBRE DEL PUENTE		Río Pijie		PROVINCIA		Guanacaste		ADMINISTRADO POR		CONAVI			
No. DE LA RUTA	CLASIFICACION	Primaria	LOCALIDAD	CANTON	Bagaces	LATITUD NORTE	10 ° 33 '	LONGITUD ESTE	85 ° 21 '	FECHA DE DISEÑO	23 Dic 1952		
KILOMETRO	200,035	km	UBICACION	DISTRITO	Bagaces	Bordillo		UBICACION		FECHA DE CONCLUSION DE CONSTRUCCION	1959		
No.	1	UBICACION	Barrera vehicular	No.	2	UBICACION	No.	3	UBICACION	No.	3		
NOTA	Grietas en la barrera vehicular producidas por el impacto de vehículos.		DIA		19	MES	2	AÑO	2013	FOTO

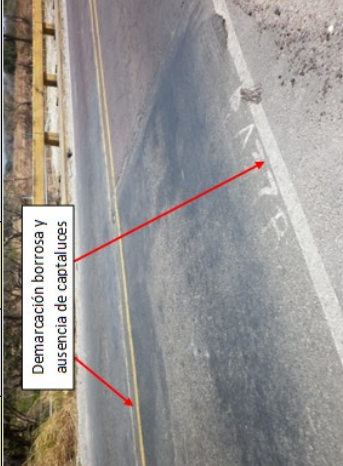
No.	4	UBICACION	Señalización del puente	No.	5	UBICACION	Desprendimientos de concreto en el elemento de refuerzo en voladizo de la barrera vehicular.	DIA	19	MES	2	AÑO	2013
NOTA	Demarcación borrosa y ausencia de capataces		DIA		19	MES	2	AÑO	2013	FOTO

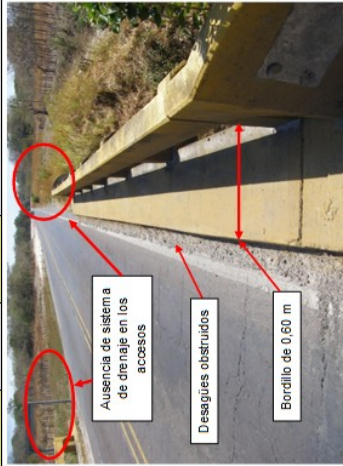
NOTA	Ausencia de un sistema drenaje en los accesos (acceso este), obstrucción de bordillos y desagües del puente		DIA		19	MES	2	AÑO	2013	FOTO

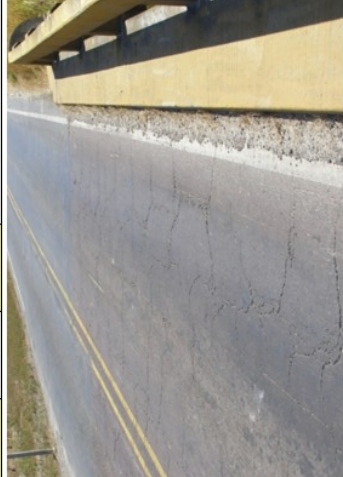
No.	6	UBICACION	Grieta en el remate de la baranda	No.	5	UBICACION	Grietas en dos direcciones sobre la carpeta asfáltica	DIA	19	MES	2	AÑO	2013
NOTA	Grietas en dos direcciones sobre la carpeta asfáltica		DIA		19	MES	2	AÑO	2013	FOTO

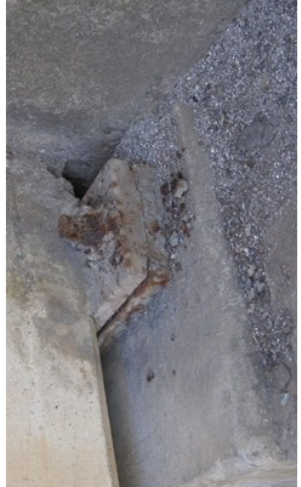
Elementos	Observaciones	Recomendaciones
5.1 Apoyos	Los apoyos presentaban corrosión y se observó acumulación de sedimentos alrededor del apoyo (ver figura 17).	Los apoyos del puente van a ser sustituidos en el corto plazo por lo tanto no se brindan recomendaciones para mejorar su condición actual.

NOTA		Corrosión y acumulación de sedimentos sobre el apoyo del bastión 2.		NOTA		Acumulación de humedad y moho en la viga caberal del bastión 1		NOTA			
No.		UBICACION		No.		UBICACION		No.		UBICACION	
DIA MES AÑO		19 2 2013		DIA MES AÑO		19 2 2013		DIA MES AÑO			
NOTA				NOTA				NOTA

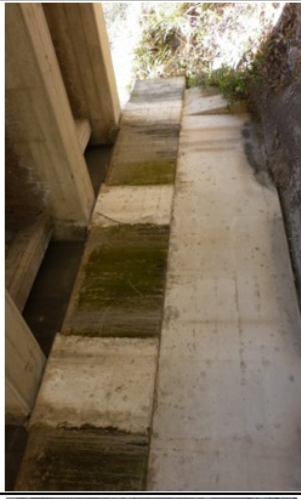
5.2 Bastiones y aletones	<p>Las vigas cabezales de los bastiones presentaban manchas de humedad y moho producto de la filtración de agua a través de las juntas de la superestructura (ver figura 18).</p> <p>No se observaron daños en la parte expuesta del cuerpo de los bastiones.</p> <p>No se observaron daños en el cuerpo del aletón.</p> <p>No se observó erosión ni protección contra la erosión en los taludes frente a los bastiones.</p>	<p>Se recomienda realizar una evaluación estructural y sísmica de los bastiones para determinar su capacidad en el caso que se decida reutilizarlos como apoyo de la nueva superestructura del puente.</p> <p>Cumplir con las recomendaciones brindadas en el <i>Informe Final de Análisis Hidráulico del Puente sobre el Río Pijije</i> (Porras, 2011) con respecto a aumentar la elevación de la cuerda inferior de las vigas del puente y la protección contra la erosión de los taludes frente a los bastiones.</p>
