LM-PIE-01-2015

# INSPECCIÓN DE LOS PUENTES DEL PROYECTO BAJOS DE CHILAMATE - VUELTA KOOPER - RUTA NACIONAL NO.4 -

18 de febrero 2015  
San José, Costa Rica

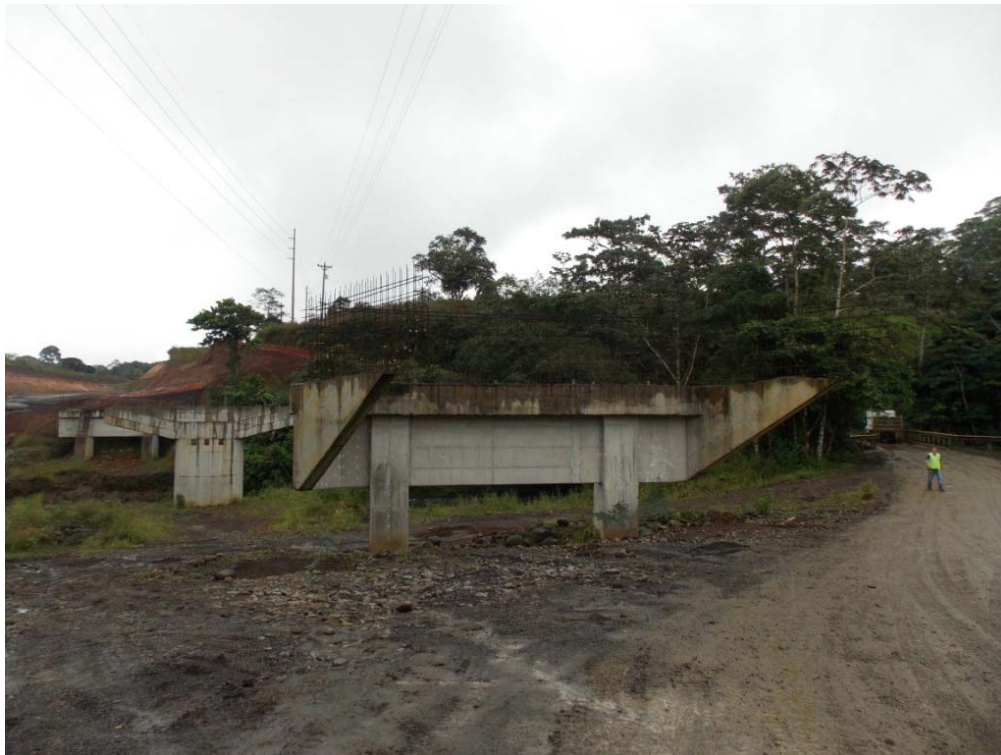
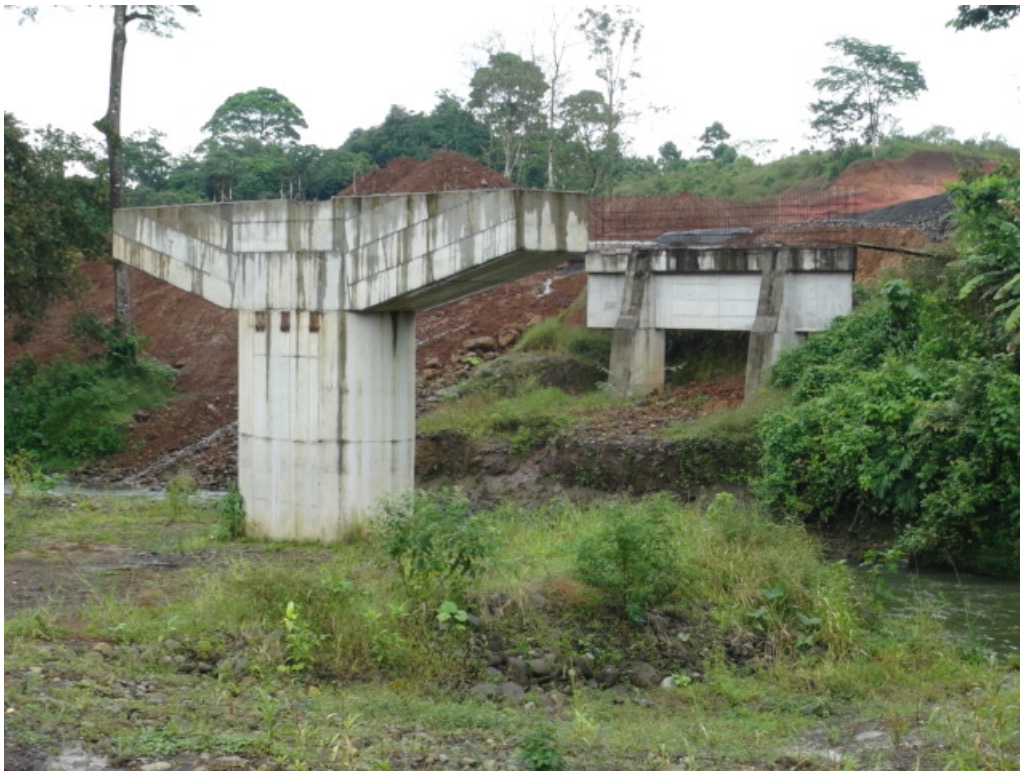
**Figura 3:** Vista a lo largo de la línea de centro del puente sobre el Río Cuarto

Debido a que aun no se ha construido la superestructura del puente y sus accesos, esta no contaba con la barrera vehicular, baranda peatonal, aceras, losa de aproximación, elementos de identificación, señalización y guardavías. (Ver figura 3 y 4)

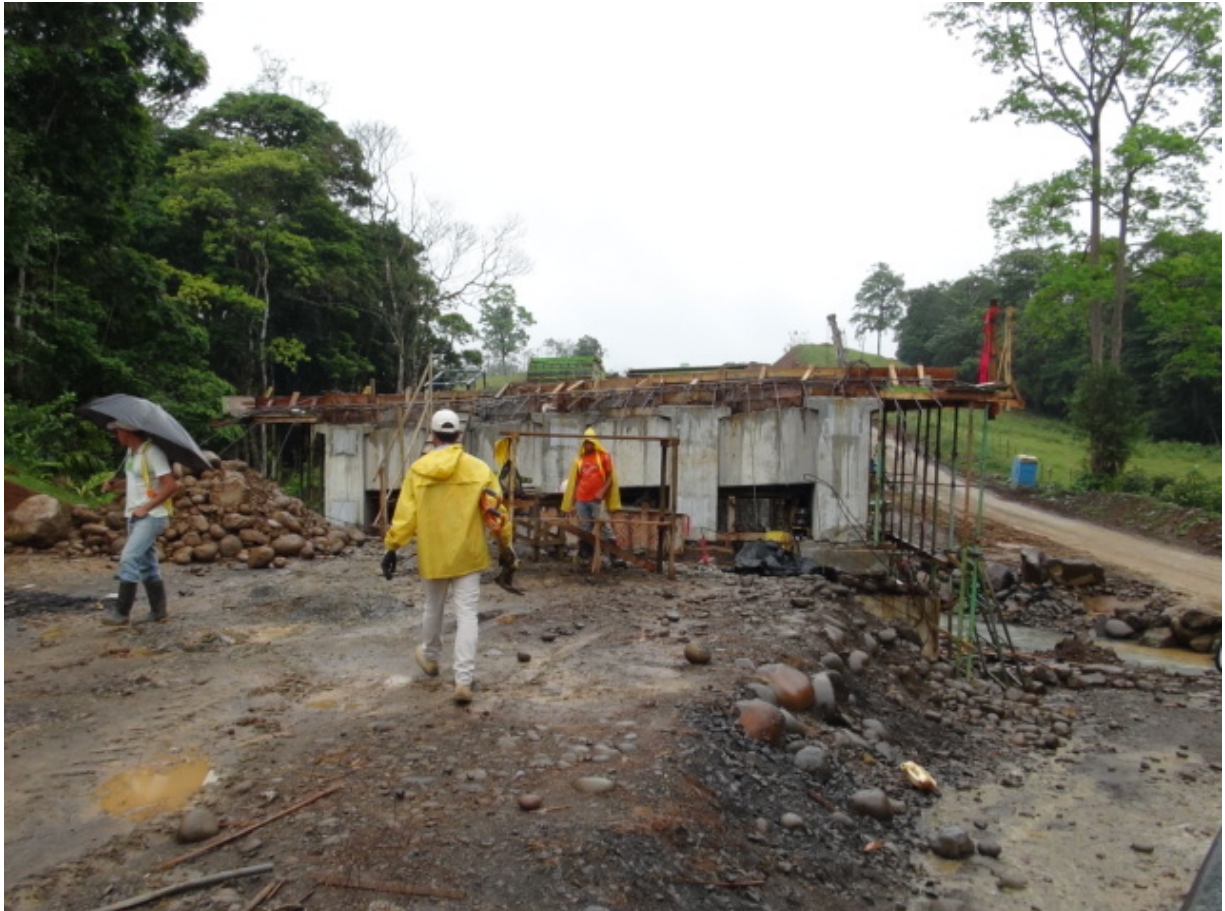
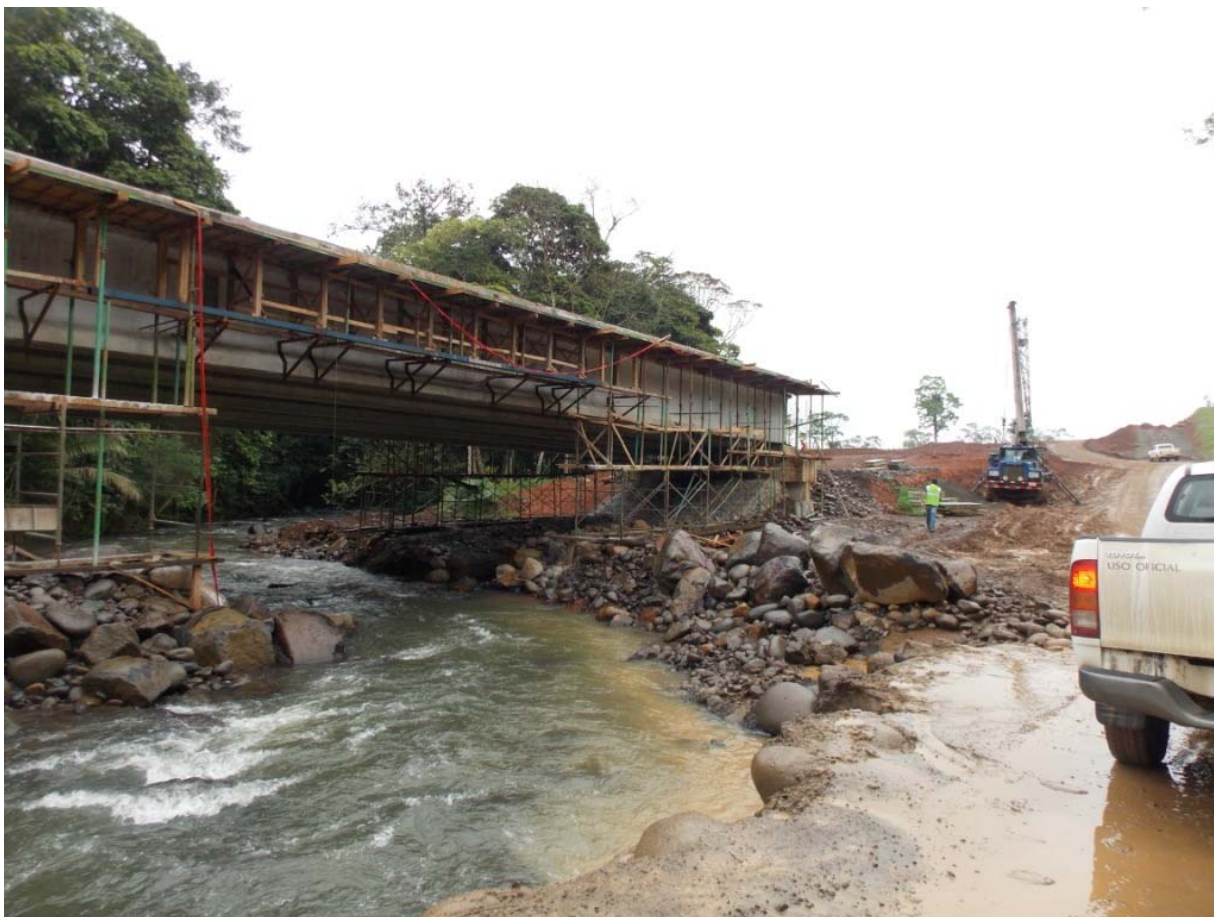
**Figura 6:** Vista a lo largo de la línea de centro del puente sobre el Rio Caño Negro

Estaba en construcción la losa de las superestructura. Debido a ello es que no se había construido la barrera vehicular y las aceras. Tampoco se habían colocado los elementos de identificación, señalización y guardavías. (Ver figuras 6 y 7)

Se estaba colocando el encofrado para colar la losa de concreto. (Ver figuras 6 y 7)

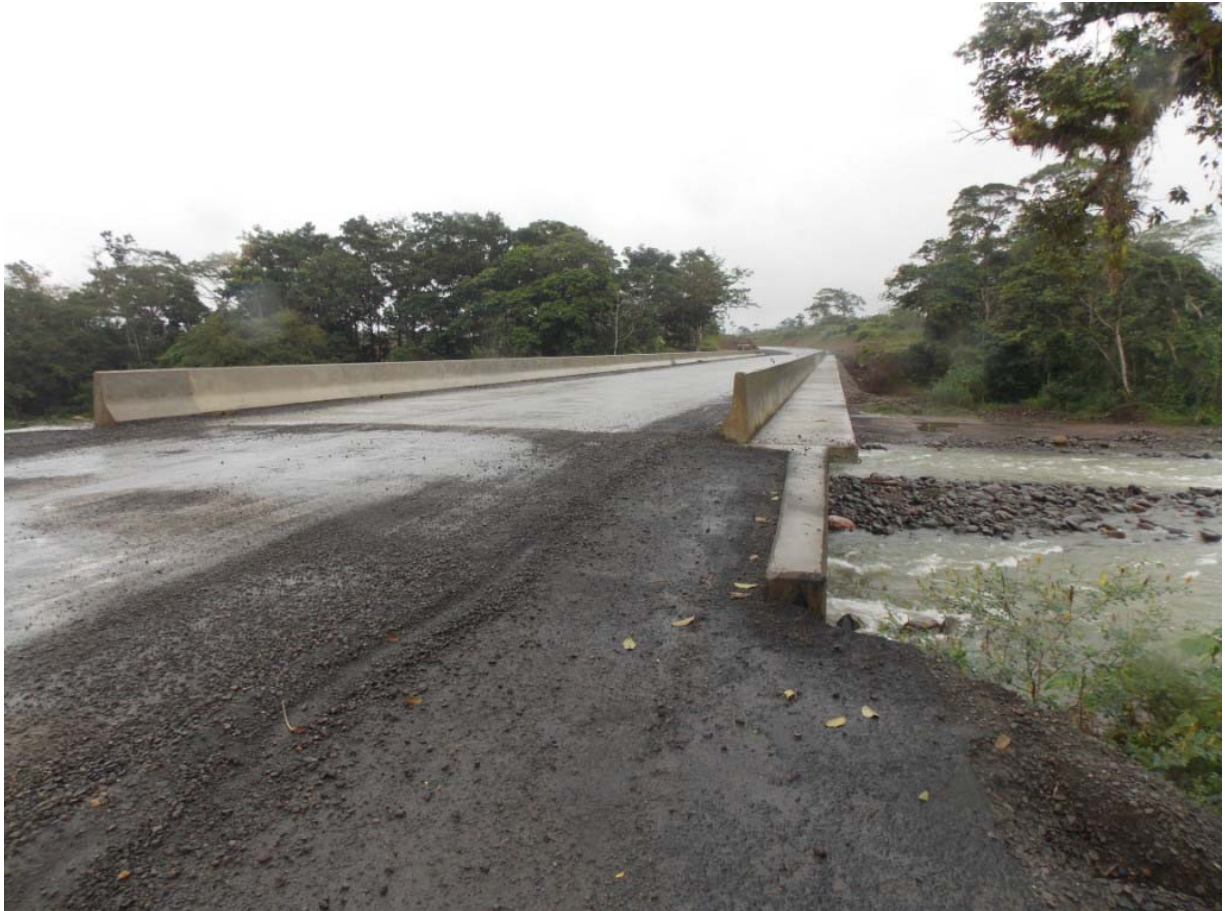
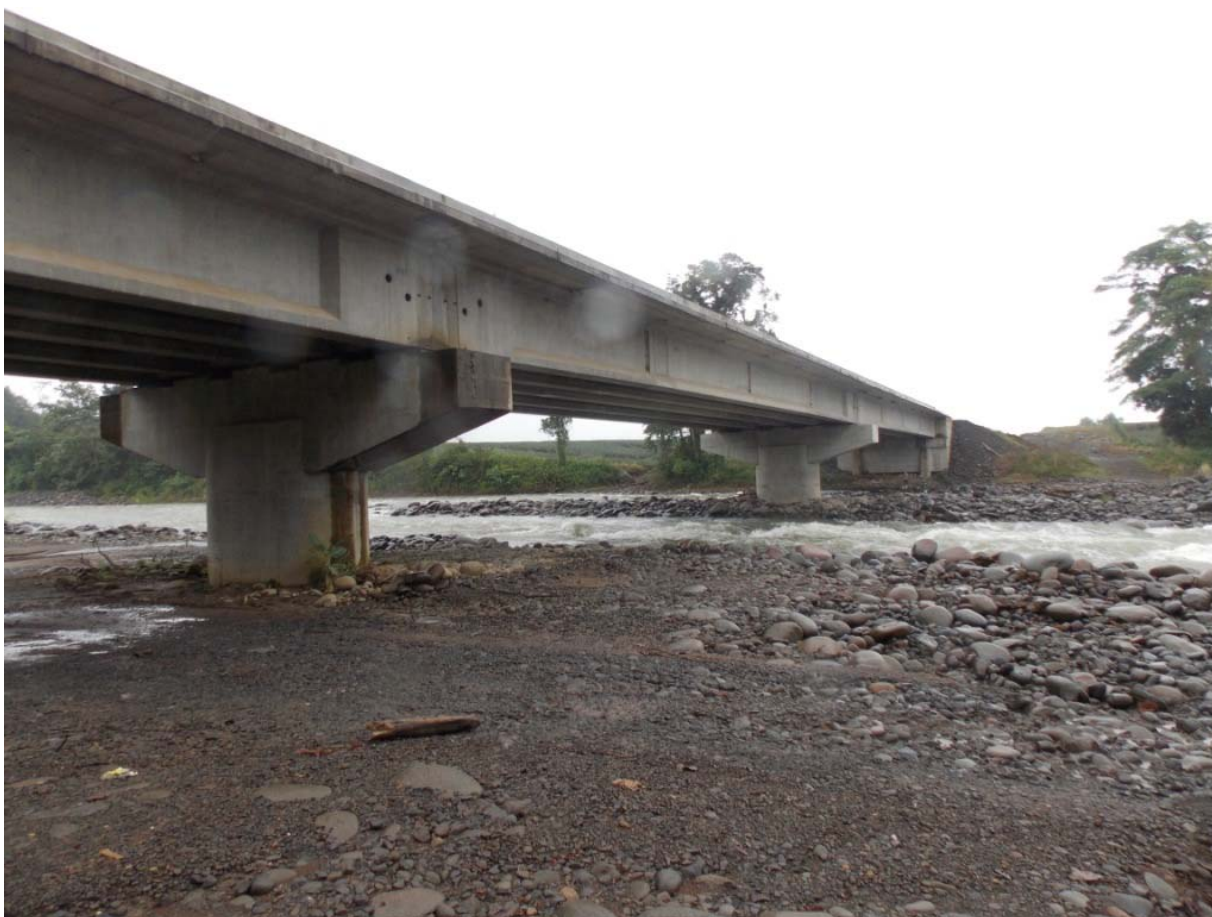
**Figura 9:** Vista a lo largo de la línea de centro del puente sobre el Río Toro.

La construcción del puente estaba muy avanzada. No se observaron problemas con los elementos ya construidos como son la barrera vehicular y las aceras. Solo faltaba por instalar la baranda peatonal, colocar elementos de identificación del puente, la señalización vial, los guardavías y la iluminación. (Ver figuras 9 y 10)

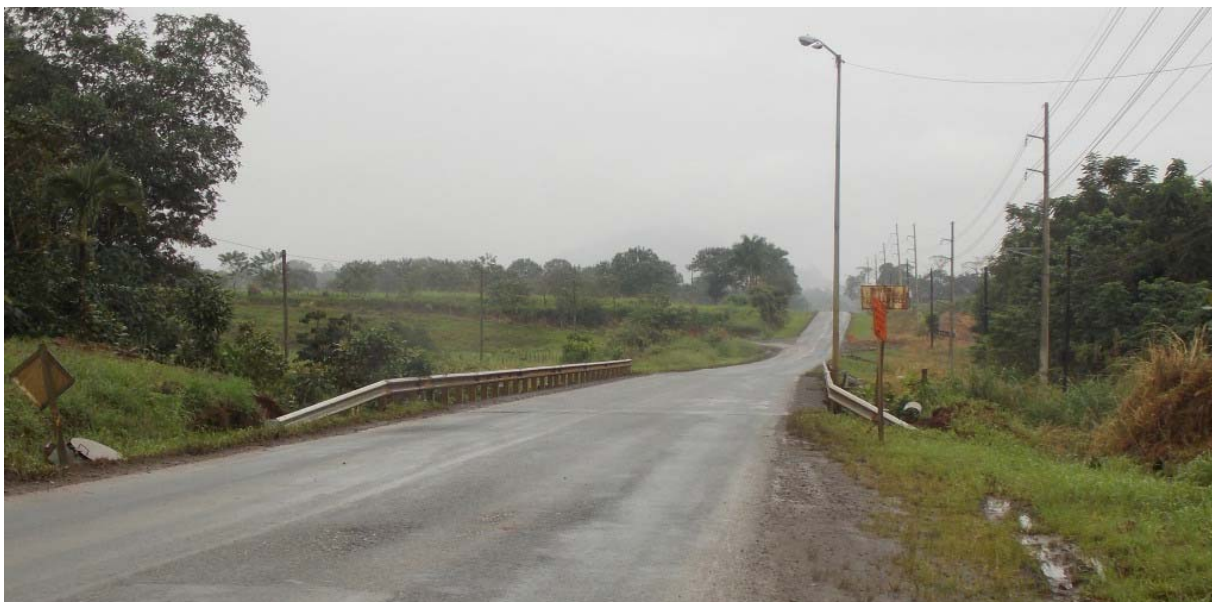
**Figura 15:** Vista a lo largo de la línea de centro del puente sobre el Río Tres Amigos.

El puente existente no contaba con aceras, no tiene una barrera vehicular rígida y tampoco una baranda peatonal. Tenía un rotulo con el nombre del rio que cruza pero no se indica el numero de la ruta. No existía señalización vial. El puente contaba con un poste de iluminación pero se desconoce si funcionaba. (Ver figura 15)

No se observó un sistema de drenaje para los accesos del puente. (Ver figura 15)

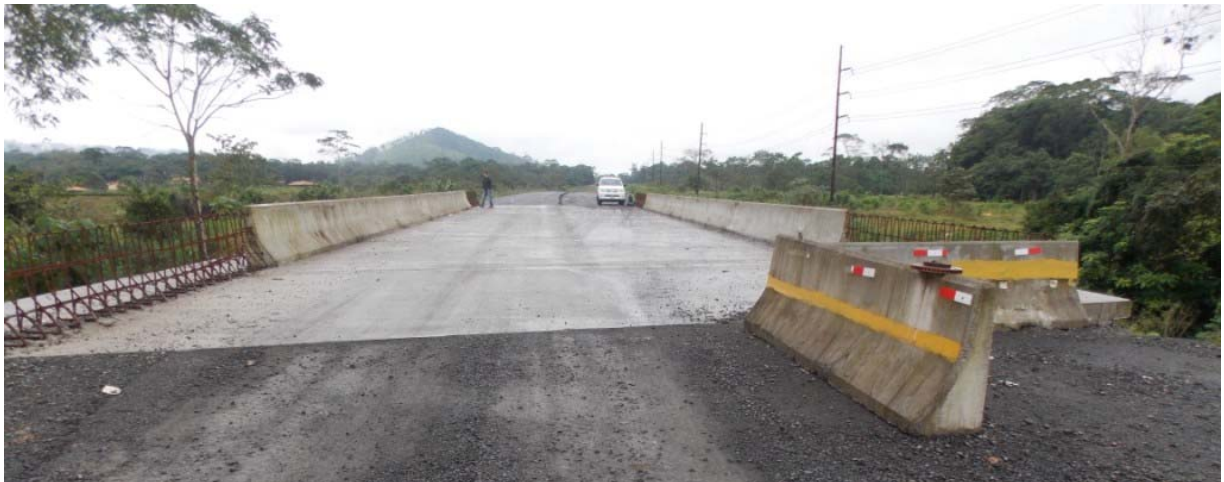
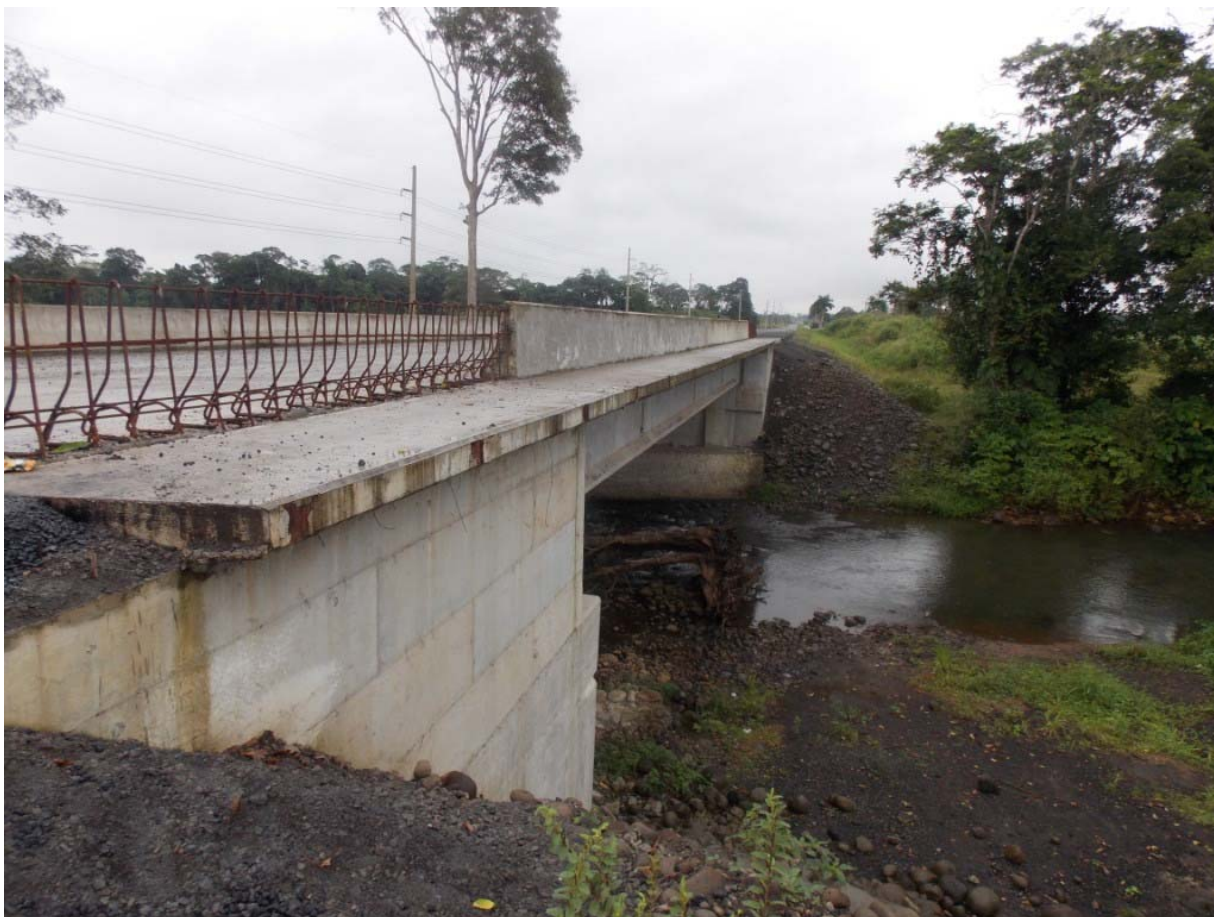
**Figura 18:** Vista a lo largo de la línea de centro del puente sobre la Quebrada Rio Pericos

La construcción del puente está muy avanzada. Faltaba completar la barrera vehicular, específicamente el tramo sobre los bastiones. También faltaba instalar la baranda peatonal, colocar los elementos de identificación del puente, la señalización vial, los guardavías y la iluminación. (Ver figuras 18 y 19)

No se ha construido un sistema de drenaje en ambos accesos del puente. (Ver figura 18)
