Programa de Ingeniería Estructural

LM-PIE-02-2015

INSPECCIÓN DE PUENTES DEL PROYECTO SIFÓN - LA ABUNDANCIA - RUTA NACIONAL NO.35 -

13 de abril 2015
San José, Costa Rica

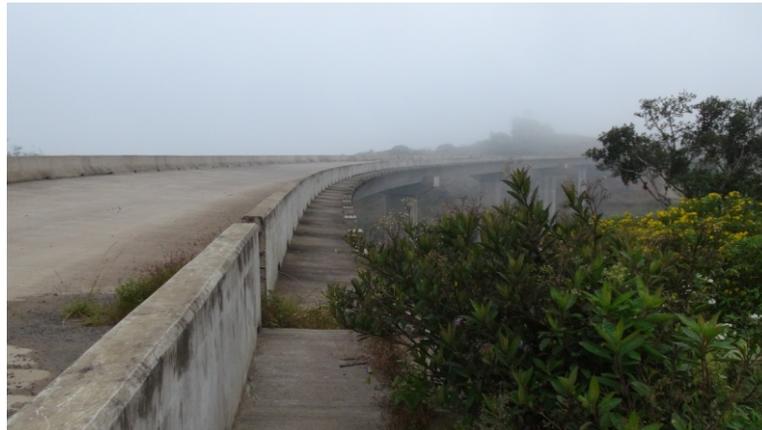
La construcción del puente está muy avanzada (Figura 19). Falta completar la barrera vehicular y las aceras en la zona donde se ubican las juntas de expansión. Falta por instalar:

- Elementos de identificación del puente
- Baranda peatonal
- Señalización vial (vertical y horizontal)
- Guardavías
- Iluminación

Figura 19. Estado actual de los elementos de seguridad vial en el puente sobre el Río Barranca.

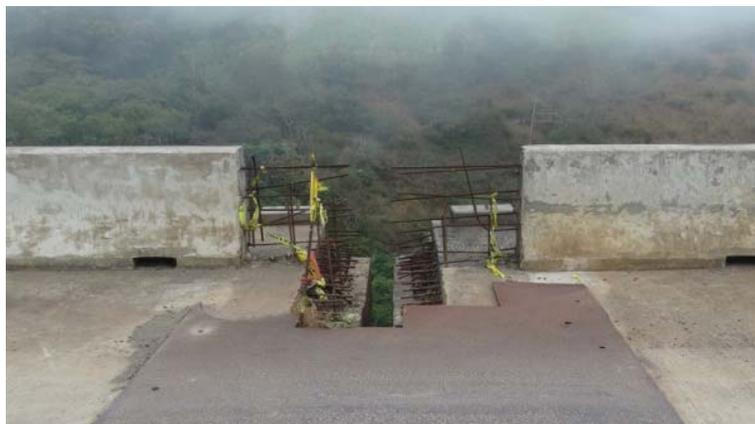
Los siguientes elementos y accesorios aun no están contruidos o instalados (Figura 20):

- El sistema de drenaje de los accesos del puente
- Las juntas de expansión de la superestructura
- Los tramos de la barrera vehicular donde se ubican las juntas de expansión

Figura 20. Estado actual de zona para la junta de expansión en el puente sobre el Río Barranca.

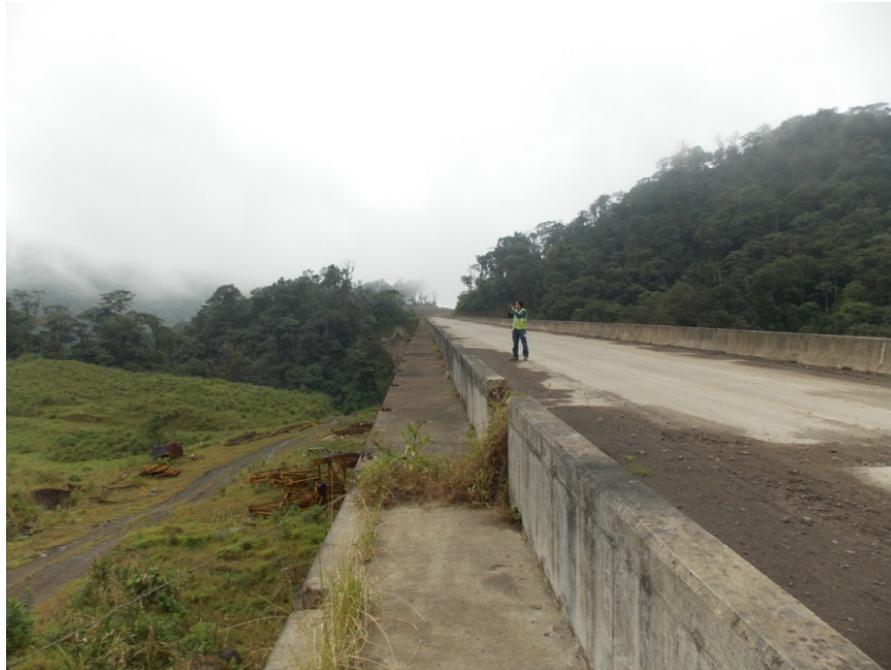
La construcción del puente está muy avanzada (Figura 26). Falta completar la barrera vehicular y las aceras en la zona donde se ubican las juntas de expansión. Falta por instalar:

- Elementos de identificación del puente
- Baranda peatonal
- Señalización vial (vertical y horizontal)
- Guardavías
- Iluminación

Figura 26. Estado actual de los elementos de seguridad vial en el puente sobre el Río Tapezco.

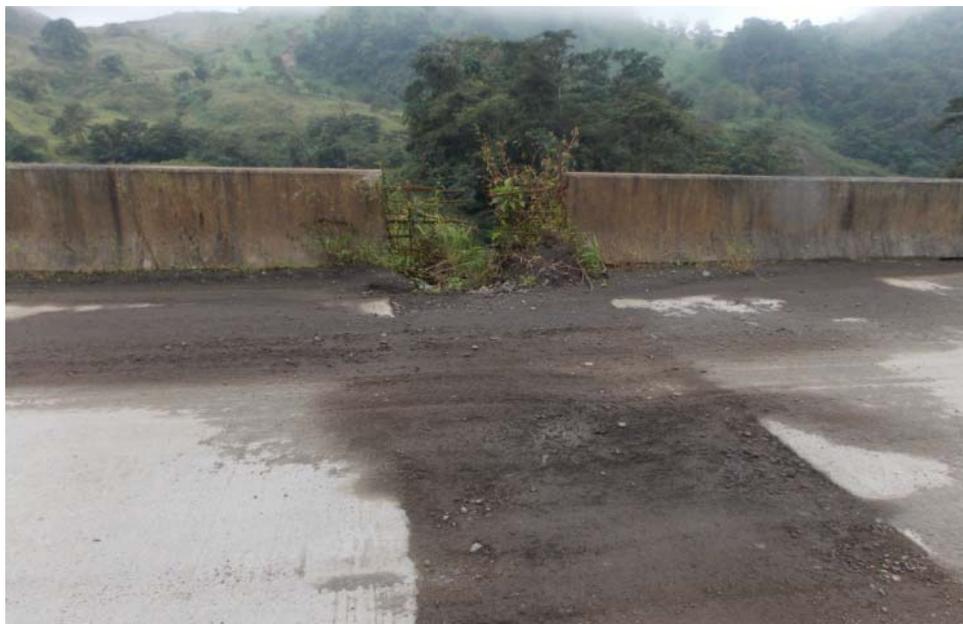
Los siguientes elementos y accesorios aun no están contruidos o instalados (Figura 27):

- El sistema de drenaje de los accesos del puente
- Las juntas de expansión de la superestructura
- Los tramos de la barrera vehicular donde se ubican las juntas de expansión

Figura 27. Estado actual de zona para la junta de expansión en el puente sobre el Río Tapezco.

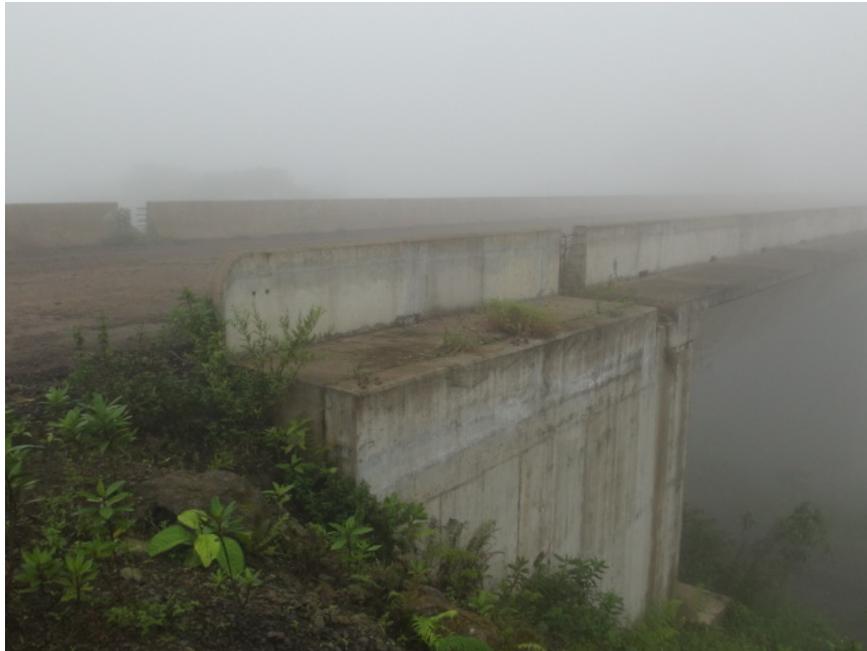
La construcción del puente está muy avanzada (Figura 30). Falta completar la barrera vehicular y las aceras en la zona donde se ubican las juntas de expansión. Falta por instalar:

- Elementos de identificación del puente
- Baranda peatonal
- Señalización vial (vertical y horizontal)
- Guardavías
- Iluminación

Figura 30. Estado actual de los elementos de seguridad vial en el puente sobre la Quebrada Arena.

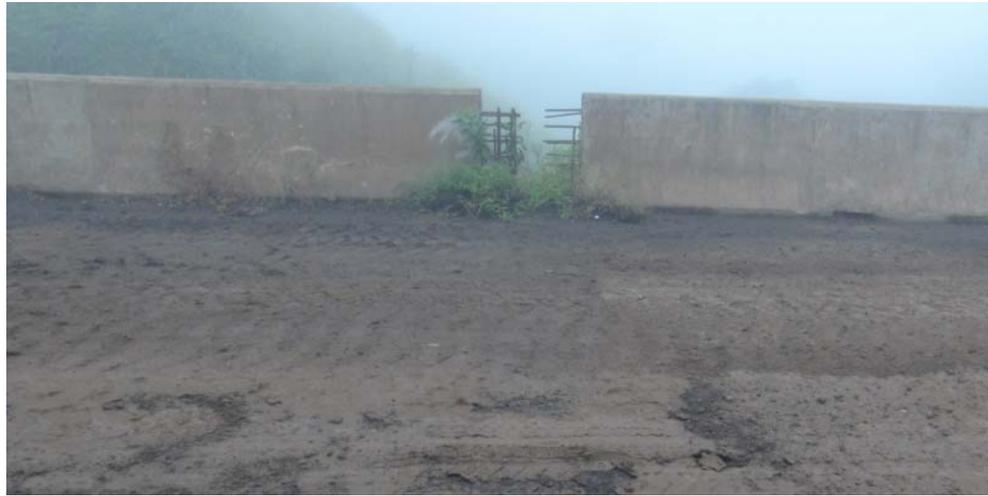
Los siguientes elementos y accesorios aun no están contruidos o instalados (Figura 31):

- El sistema de drenaje de los accesos del puente
- Las juntas de expansión de la superestructura
- Los tramos de la barrera vehicular donde se ubican las juntas de expansión

Figura 31. Estado actual de zona para la junta de expansión en el puente sobre la Quebrada Arena.

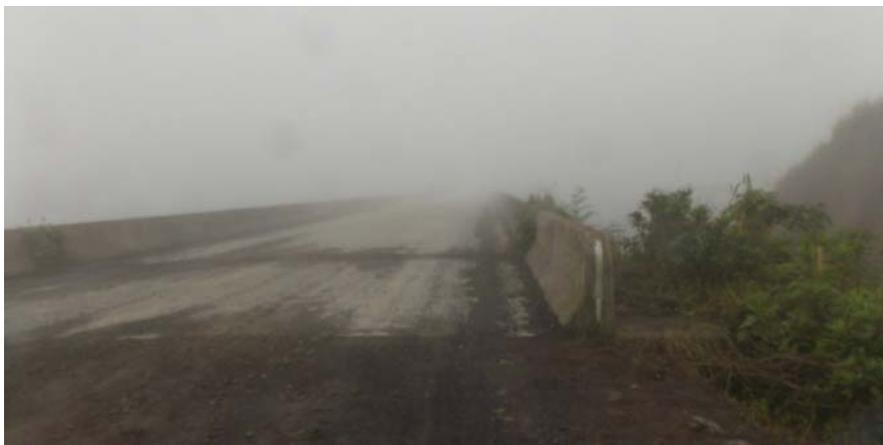
La construcción del puente está muy avanzada (Figura 32). Falta completar la barrera vehicular y las aceras en la zona donde se ubican las juntas de expansión. Falta por instalar:

- Elementos de identificación del puente
- Baranda peatonal
- Señalización vial (vertical y horizontal)
- Guardavías
- Iluminación

Figura 32. Estado actual de los elementos de seguridad vial en el puente sobre el Río Seco.

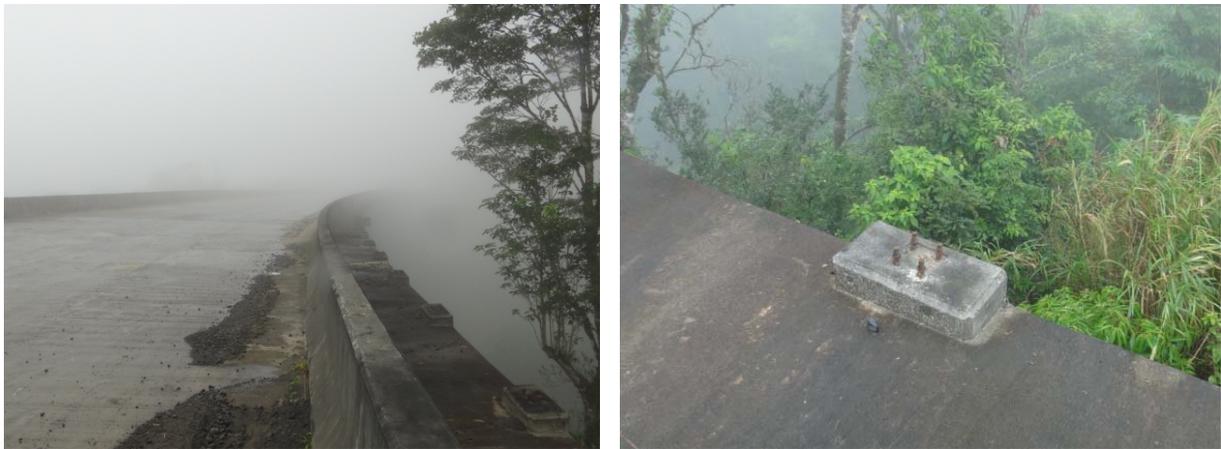
La construcción del puente estaba muy avanzada (Figura 36). Falta completar la barrera vehicular y las aceras en la zona donde se ubican las juntas de expansión. Falta por instalar:

- Elementos de identificación del puente
- Baranda peatonal
- Señalización vial (vertical y horizontal)
- Guardavías
- Iluminación

Figura 36. Estado actual de los elementos de seguridad vial en el puente sobre el Río Ron Ron.

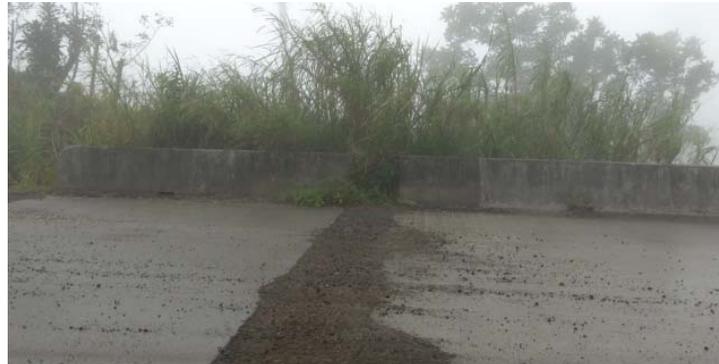
Los siguientes elementos y accesorios aun no están contruidos o instalados (Figura 37):

- El sistema de drenaje de los accesos del puente
- Las juntas de expansión de la superestructura
- Los tramos de la barrera vehicular donde se ubican las juntas de expansión

Figura 37. Estado actual de zona para la junta de expansión en el puente sobre el Río Ron Ron.
