Programa de Infraestructura del Transporte (PITRA)

LM-PI-UP-PN09-2013

INSPECCIÓN DEL PUENTE SOBRE EL RÍO CAÑAS RUTA NACIONAL No. 1

Preparado por:
Unidad de Puentes

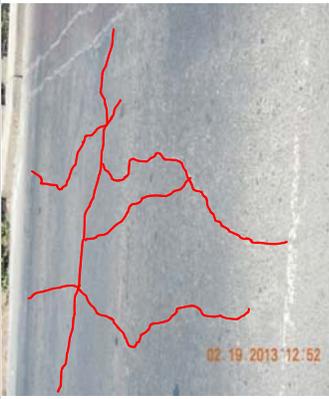
NOTA	Arietamiento en dos direcciones de la superficie de rodamiento, Acceso Este		DIA	19	MES	2	AÑO	2013	NOTA	Arietamiento en dos direcciones		DIA	19	MES	2	AÑO	2013

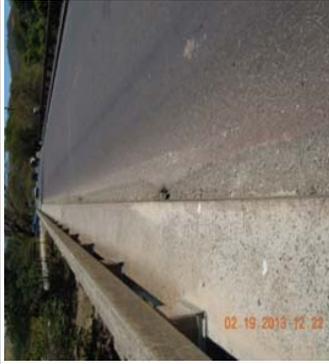
NOTA	Acumulación de sedimentos a lo largo del bordillo, Sentido Cañas-Lagartos		DIA	19	MES	2	AÑO	2013	NOTA	Desagüe drenajes, superestructura de concreto		DIA	19	MES	2	AÑO	2013
No.	10	UBICACION	Acceso Este	No.	11	UBICACION	Sistema de drenaje	No.	12	UBICACION	Desagüe drenajes, superestructura de concreto

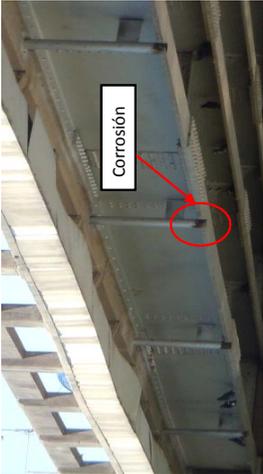
NOTA		Tubos de expansión, superestructura de acero		NOTA		Filtraciones por las barreras, sentido Cañas-Lagartos		NOTA		Junta de expansión obstruida	
DIA		19		DIA		19		DIA		19	
MES		2		MES		2		MES		2	
AÑO		2013		AÑO		2013		AÑO		2013	
UBICACION		Juntas de expansión		UBICACION		Juntas de expansión		UBICACION		Juntas de expansión

10. Se recomienda colocar tubos de extensión a los drenajes de las superestructuras 1 y 3, y reparar los tubos de extensión de la superestructura 2 afectados con corrosión y protegerlos con un sistema de protección de pintura que recomiende un fabricante reconocido de pinturas industriales, y que cumpla con los requerimientos sobre sistemas de protección con pintura incluidos en el CR-2010.
