LM-PIE-28-2020

### INFORME DE INSPECCIÓN

# INSPECCIÓN DE LA CONSTRUCCIÓN DE PUENTES DEL PROYECTO MEJORAMIENTO DE RUTA NACIONAL N° 160, SECCIÓN PLAYA NARANJO- PAQUERA

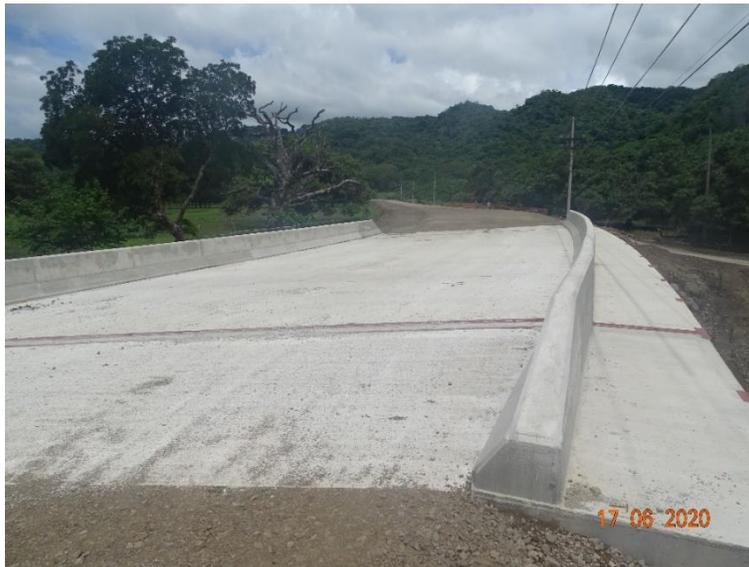
Al momento de realizar la inspección, la estructura del puente se encuentra prácticamente terminada; en cuanto a la subestructura se encuentra completa, con sus elementos de protección socavación de los bastiones; y en cuanto a la superestructura, a falta únicamente de la colocación de la baranda peatonal. La Figura 3 muestra el avance general en la construcción del puente al momento de la visita.

Figura 3. Avance en la construcción del puente sobre el Río Gigante.

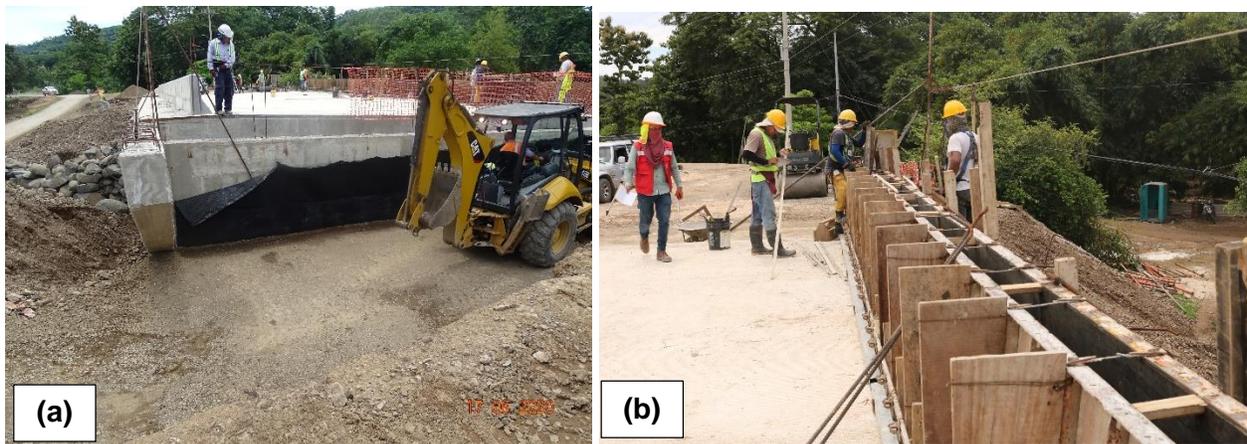
La Figura 8 muestra el avance general en la construcción del puente al momento de la visita. Como se puede observar, ya se había completado la construcción de ambos bastiones, se habían colocado los elementos principales de la superestructura y se había concluido el vaciado de concreto de la losa del tablero. Se estaba trabajando en el encofrado de la barrera vehicular y en los rellenos de aproximación, quedando pendiente las aceras y losas de los accesos del puente y el vaciado del concreto de la barrera vehicular en el lado aguas arriba del puente, así como la colocación de la barrera peatonal a ambos lados de la losa.

**Figura 8.** Avance en la construcción del puente sobre el Río Grande. **(a)** Rellenos de aproximación del bastión 2 (hacia Paquera). **(b)** Losa del tablero concluida y encofrado de barrera vehicular en el lado aguas abajo del puente.

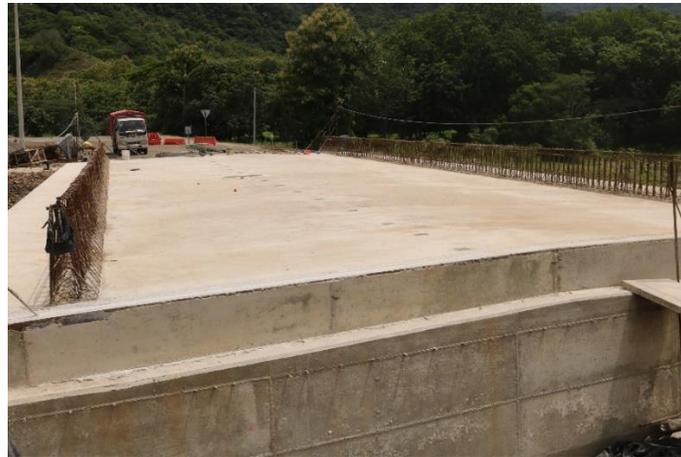
La Figura 13 muestra el avance general en la construcción del puente al momento de la visita. Como se puede observar, la construcción de la subestructura ya estaba concluida, y en la cual se acababa de vaciar el concreto del parapeto de la viga cabezal en el momento de la inspección; las vigas y tablero de la superestructura también ya había sido finalizadas, a falta únicamente de la barrera vehicular y peatonal en ambos lados de la losa. Asimismo, se observó un avance en los rellenos de aproximación, faltando llegar al nivel para la construcción de las losas de aproximación y aceras en los accesos.

**Figura 13.** Avance en la construcción del puente sobre el Río Guarial. Subestructura completada y losa del tablero concluida.
