Programa de Infraestructura del Transporte (PITRA)

LM-PI-UP-PN10-2013

INSPECCIÓN DEL PUENTE SOBRE EL RÍO MONTENEGRO RUTA NACIONAL No. 1

Preparado por:
Unidad de Puentes

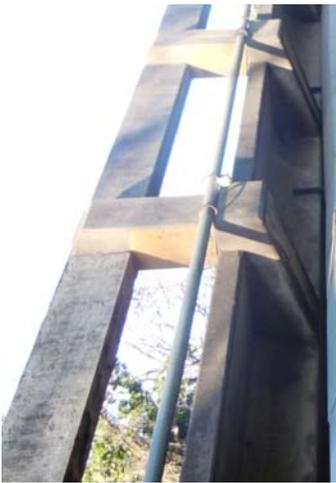
NOTA		Acero de refuerzo expuesto en secciones dañadas de la barra por impacto en el sector noroeste.		DIA		19		MES		2		AÑO		2013

4. Reparar la barrera vehicular, en particular, la sección dañada por impacto en el sector noroeste, el acero de refuerzo expuesto por delaminación en el sector norte, los vacíos internos en la reparación del sector noroeste, y la fuga de la tubería de servicio del sector sureste.

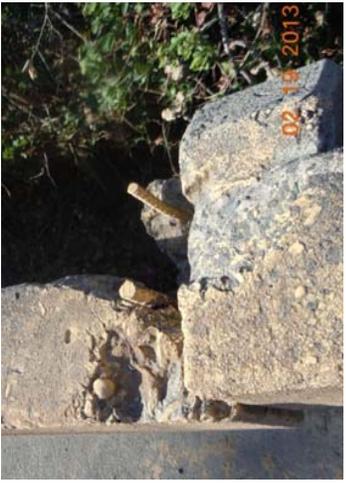
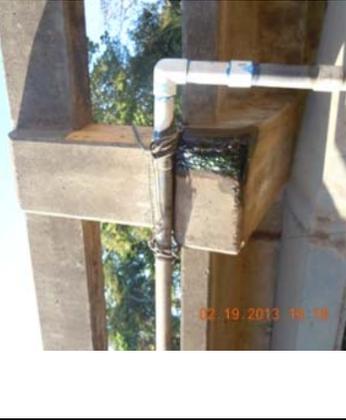
NOTA		Acero de refuerzo expuesto en el voladizo de la barra.		DIA		19		MES		2		AÑO		2013	
No.		4		No.		5		No.		6		No.		6	
UBICACION		Baranda		UBICACION		Baranda		UBICACION		Baranda		UBICACION		Baranda

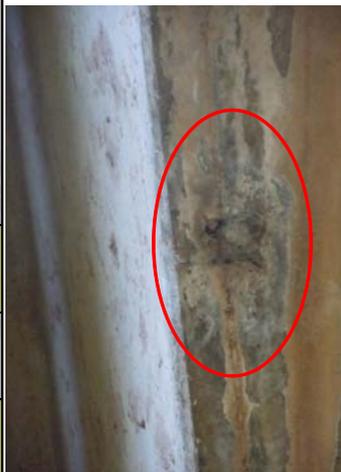
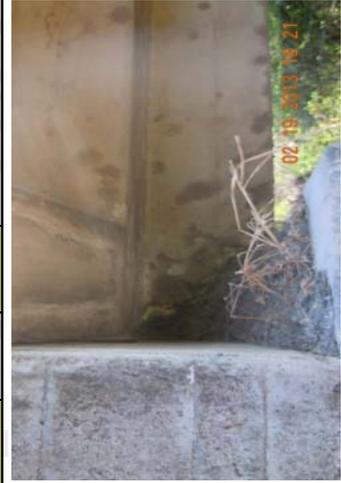
DIRECCION DE PUENTES INSPECCION DE PUENTES(FOTOS)										NO.		4		4		/		4					
NOMBRE DEL PUENTE		Río Montenegro		LOCALIDAD		Guanacaste		ADMINISTRADO POR		Region 2 CONAVI		FECHA DE DISEÑO		FECHA DE CONCLUSION DE CONSTRUCCION		DIA		MES		AÑO			
No. DE LA RUTA		1		Primaria		Bagaces		LATITUD NORTE		10 ° 28 ' 44,3 "		17		Sept		1956							
KILOMETRO		179+385		km		Bagaces		LONGITUD ESTE		85 ° 12 ' 28,81 "		No se tiene información		1959									
No.		19		Vigas principales de concreto		20		Apoyos		No.		UBICACION											
NOTA		Homigüero en viga principal.
