Informe Final: LM-INF-IC-D-0014-20

Análisis de los estudios previos y la calidad de los materiales del Proyecto Ampliación de la Ruta 32, sección: Intersección Ruta Nacional N°4 (Cruce de Sarapiquí)- Limón

Unidad de Auditoría Técnica

Febrero, 2021

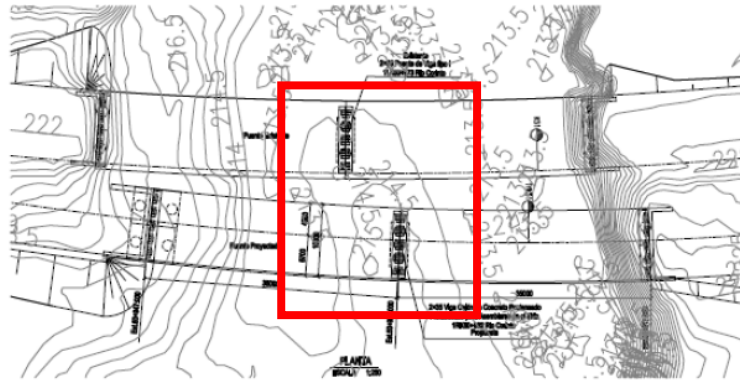
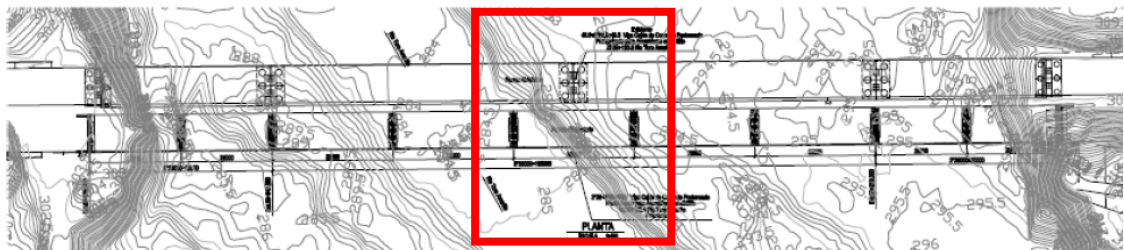
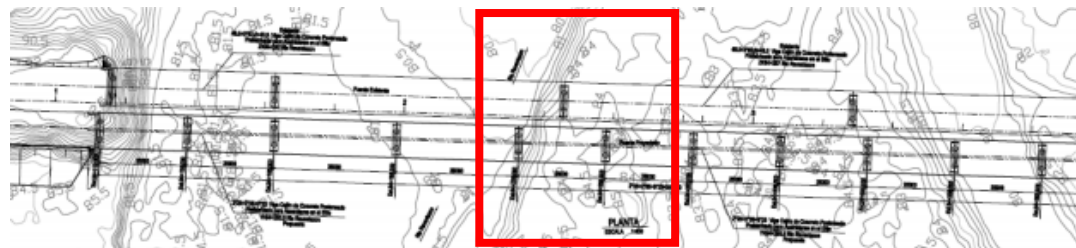
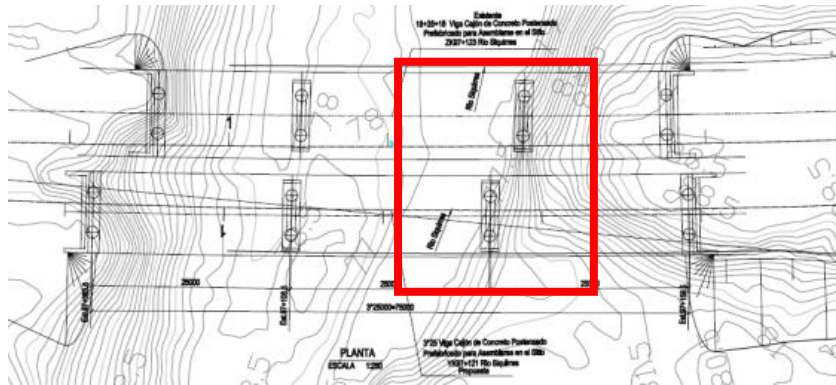
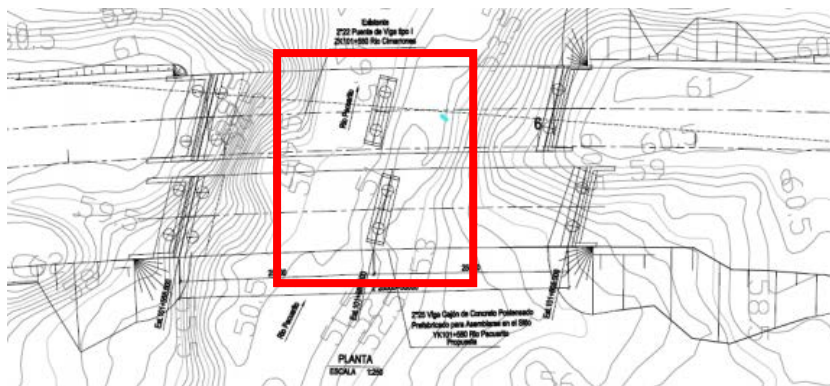
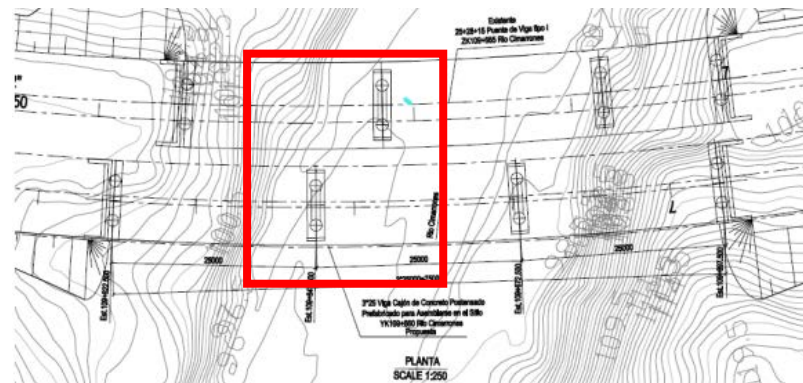
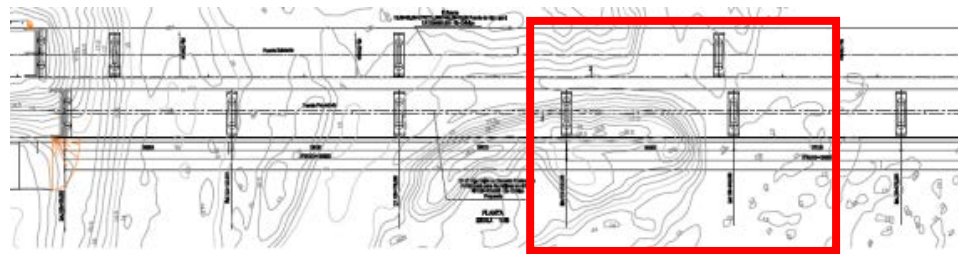
No obstante, en los puentes sobre los ríos Corinto, Toro Amarillo, Reventazón, Siquirres, Pacuarito, Madre de Dios y Chirripó (ver Figuras 2, 3, 4, 5, 6, 7 y 8), las pilas del puente nuevo no están alineadas con las pilas del puente existente. Esto puede aumentar la socavación local en las pilas del puente existente (aguas abajo), pues no existe una distancia suficiente entre el puente nuevo y el puente existente para que el flujo de agua se contraiga producto de las pilas del puente nuevo (aguas

arriba) y se expanda completamente previo a contraerse nuevamente producto de las pilas del puente existente (aguas abajo). Lo anterior provoca que la turbulencia que se genera producto de la contracción del flujo por las pilas del puente nuevo erosione las pilas del puente existente, aunado a la erosión que ya de por sí se genera en éstas por la contracción del flujo que éstas producen.

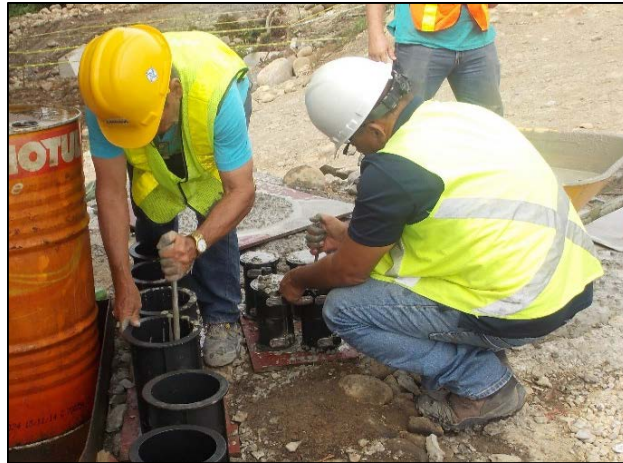
Figura 19. Fabricación de especímenes de muestreo de concreto, puente río Corinto, km 50+975. Fecha de la fotografía 21-01-2018.

Por otra parte, al ser un concreto autocompactable, la norma aplicable para el moldeo de los especímenes es la norma ASTM C1758 y no se utiliza la varilla para consolidar el concreto. Sin embargo, el laboratorio de verificación de calidad realizó el moldeo de especímenes de 100 mm x 200 mm envarillando el espécimen, de igual manera el laboratorio de autocontrol realizó el moldeo de especímenes de 150 mm x 300 mm y utilizó la misma varilla para consolidar el concreto, tal como se observa en la Figura 19. Tampoco se tenía un control para consolidación de las capas que se estaba realizando ya que no se contaba una guía para garantizar la consolidación de toda la altura de la capa y la penetración de 25 mm en la capa anterior.

Otro de los aspectos contrario a la norma evidenciados por el Equipo Auditor fue que se rellenaron especímenes con el concreto sobrante que se le eliminaba a otro espécimen. Además, se observó que los especímenes se movieron de la superficie donde fueron moldeados.

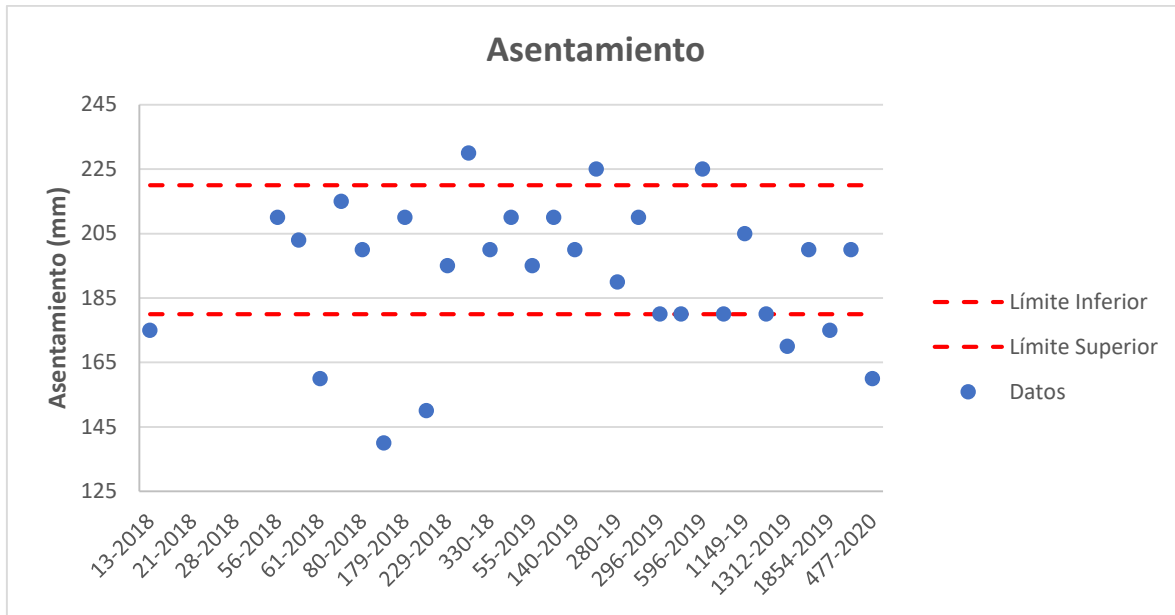
Figura 20. Asentamiento de concreto de 175 kg/cm² de Rama 1 según los datos del laboratorio de verificación de calidad

Al analizar los datos de asentamiento de verificación de calidad para el concreto de 175 kg/cm² de la Rama 1, según los datos del laboratorio de verificación de calidad del proyecto se observa mucha variabilidad entre los valores obtenidos, así como numerosas muestras con valores fuera de los límites especificados para este parámetro. (Ver Figura 20).

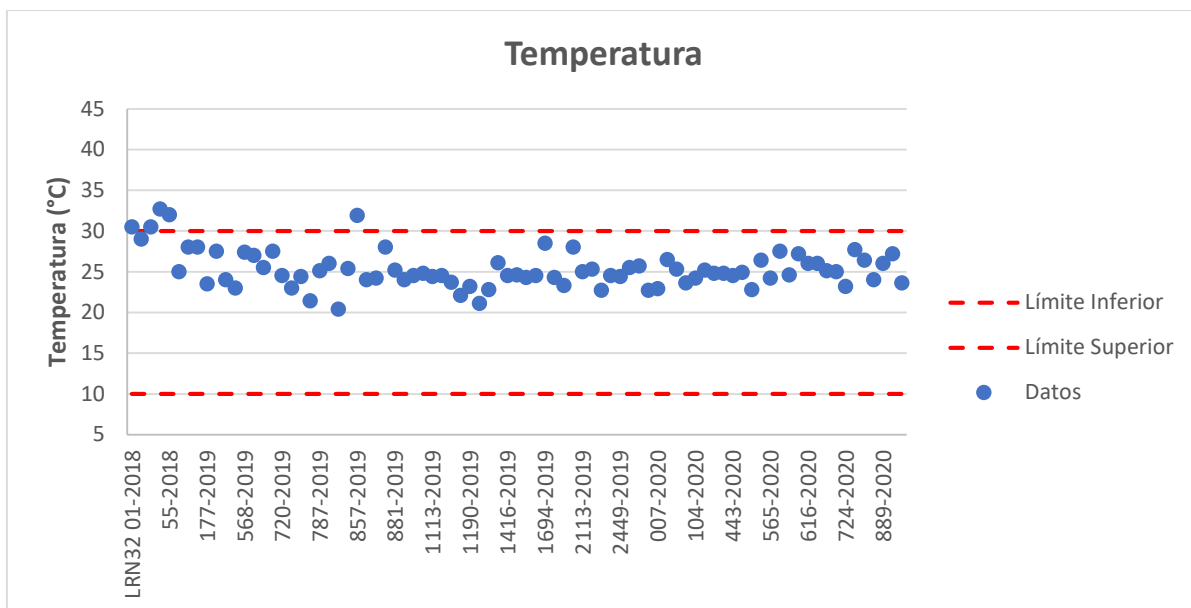
Figura 27. Temperatura de concreto de 245 kg/cm² de Losas de Rama 1 según los datos de verificación de calidad

En cuanto a la temperatura de colocación, se observa al inicio del proyecto que los datos analizados presentan una tendencia a estar por encima del límite permitido; sin embargo, se puede observar en la Figura 27, que conforme ha avanzado el proyecto todos los valores empiezan a encontrarse dentro de los límites permitidos. Existen 5 datos fuera de los límites de un total de 83 datos analizados.

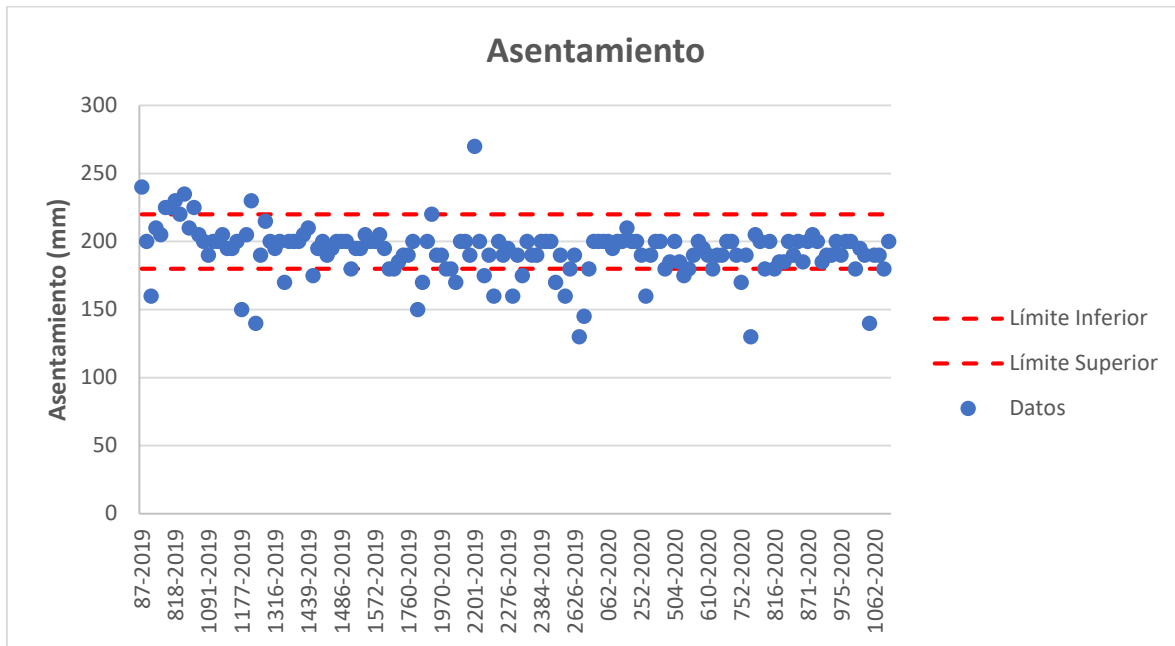
Figura 29. Asentamiento de concreto de 280 kg/cm² de Rama 1 según los datos del laboratorio de verificación de calidad

Como se observa en otras categorías de concreto de la Rama 1, según los datos del laboratorio de verificación de calidad, el asentamiento es el parámetro que presenta mayor dispersión de las características analizadas. Los resultados de asentamiento se pueden ver la Figura 29.

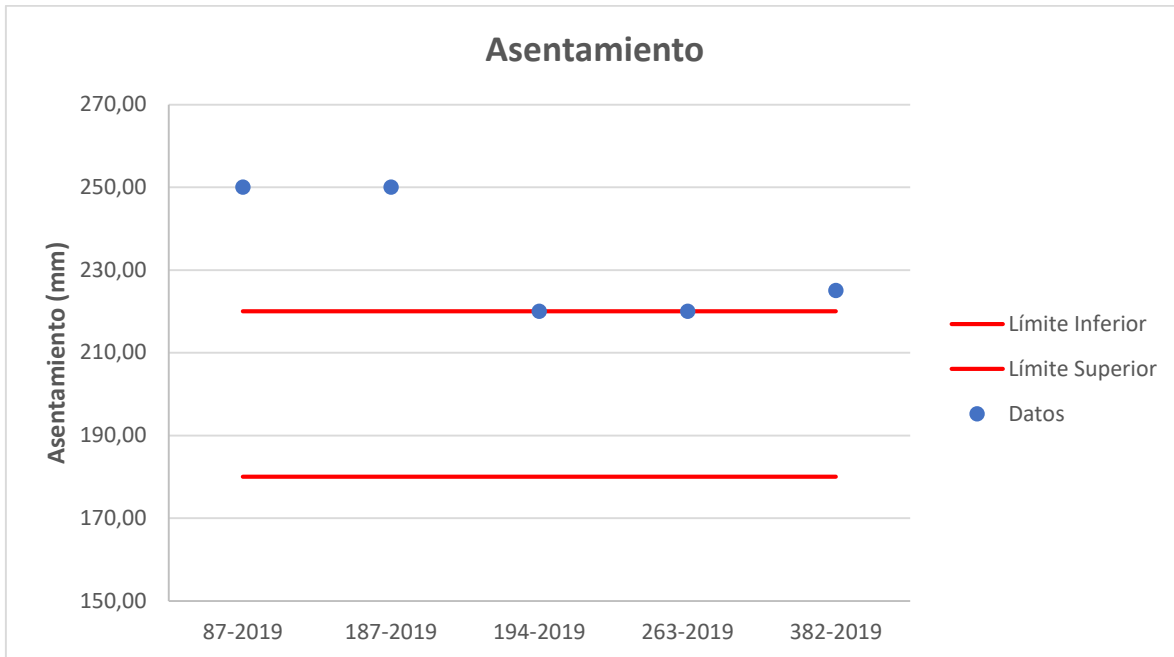
Figura 32. Asentamiento de concreto de 280 kg/cm² de Rama 1 según los datos del LanammeUCR

En la Figura 32 se pueden observar los valores para el asentamiento del concreto. Al igual que con los datos del laboratorio de verificación de calidad, el asentamiento para el concreto de 280 kg/cm² presenta una gran variabilidad para los datos ensayados por el LanammeUCR. Al estar los datos fuera del límite superior permitido, este concreto puede presentar una tendencia a ser susceptible a la segregación.

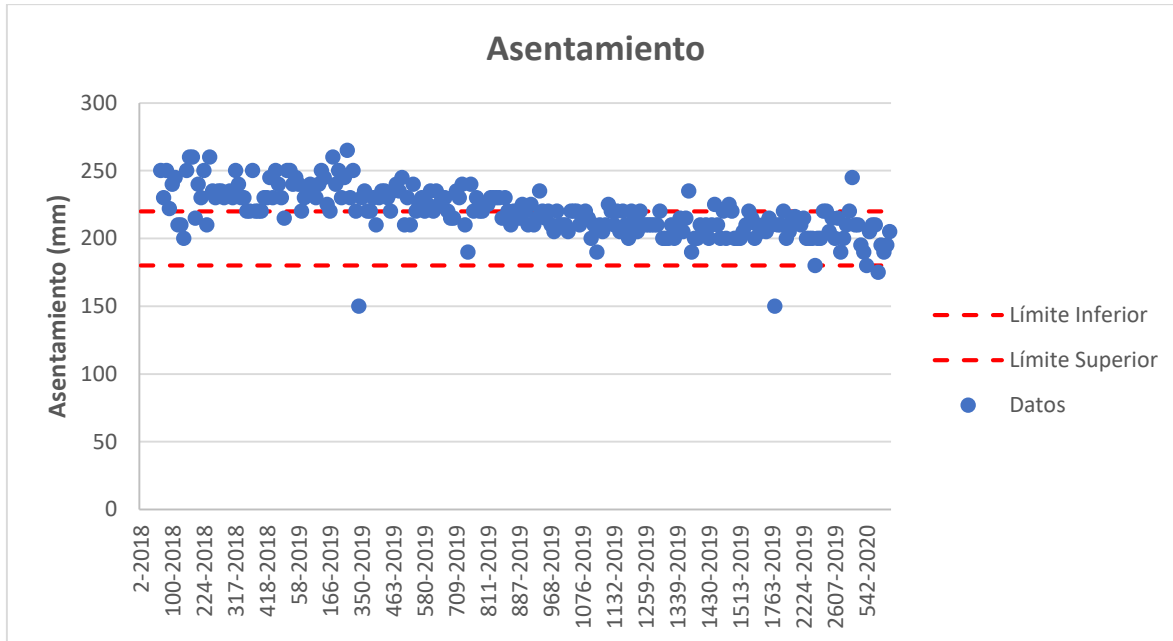
Figura 35. Asentamiento de concreto de 280 kg/cm² para pilotes de Rama 1 según los datos del laboratorio de verificación de calidad

En cuanto al asentamiento, se observa en la Figura 35 una dispersión alta como se ha venido dando en los diferentes concretos analizados, en este también se observa que conforme ha avanzado el proyecto más datos tienden a estar dentro de los límites por lo que se observa una mejoría en los valores obtenidos por el laboratorio de verificación de calidad. Sin embargo, para este parámetro, de los 255 datos evaluados 99 se encuentran fuera de los límites, casi en su totalidad por encima del límite superior, lo cual puede generar un concreto más susceptible a la segregación.

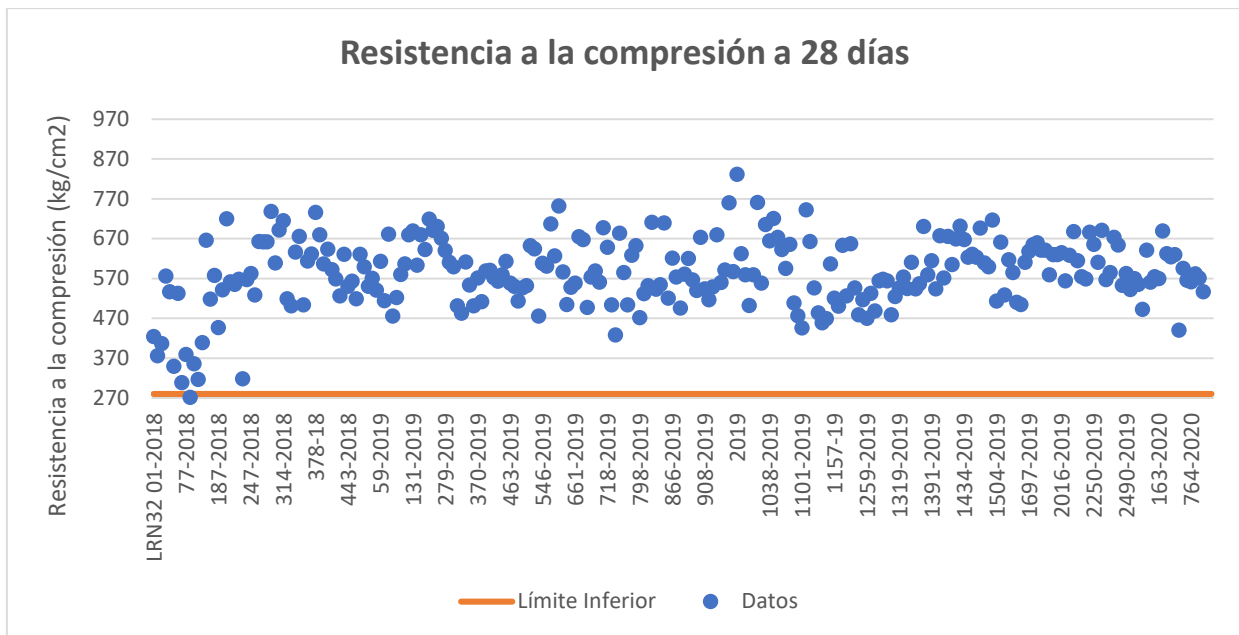
Figura 37. Resistencia a la compresión a 28 días de concreto de 280 kg/cm² para pilotes de Rama 1 según los datos del laboratorio de verificación de calidad

Con respecto a la resistencia a la compresión a los 28 días, se observa que un dato está por debajo de los límites permitidos de un total de 260 datos analizados (ver Figura 37).

Al realizar el análisis estadístico para la resistencia a la compresión, se observa que el lote se acepta ya que el porcentaje fuera de los límites es menor al máximo porcentaje permitido para esta característica (ver Tabla 24).

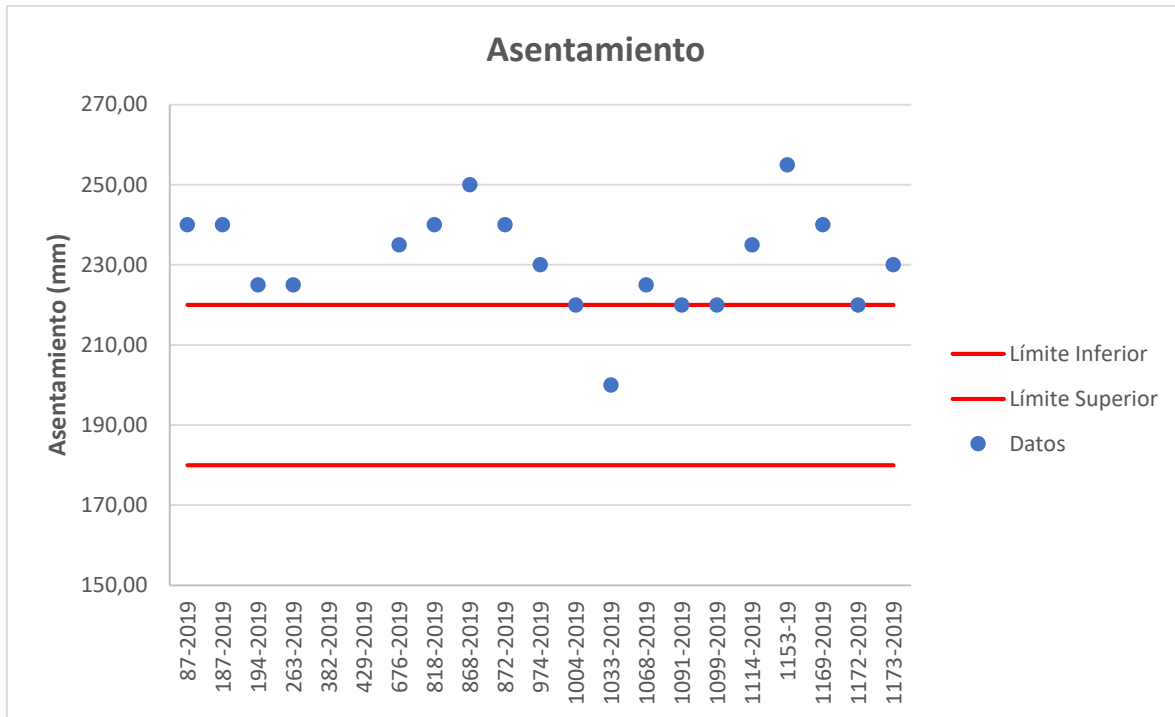
Figura 38. Asentamiento de concreto de 280 kg/cm² para pilotes de Rama 1 según los datos del LanammeUCR

En cuanto al asentamiento se observa en la Figura 38 que la mayoría de los datos analizados (14 de 21), se encuentran fuera de los límites especificados en el diseño de mezcla, todos estos presentaron valores superiores a los límites propuestos.

LanammeUCR. Un asentamiento muy bajo dificulta la trabajabilidad del concreto y puede generar acabados deficientes, facilitando la aparición de nidos de piedra. Por el contrario, un asentamiento alto genera un concreto susceptible a la segregación.

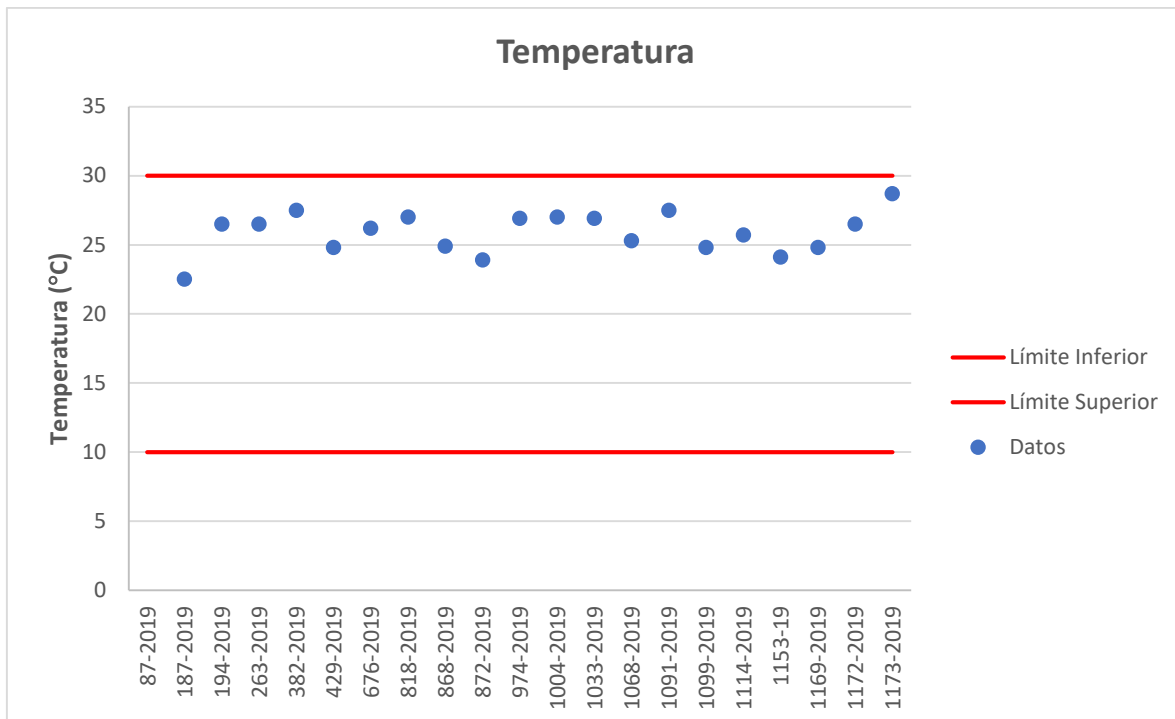
Figura 39. Temperatura de concreto de 280 kg/cm² para pilotes de Rama 1 según los datos del LanammeUCR

En cuanto a la temperatura de colocación del concreto, se observa que los valores obtenidos se encuentran dentro de los límites permitidos según el CR-2010 (ver Figura 39).

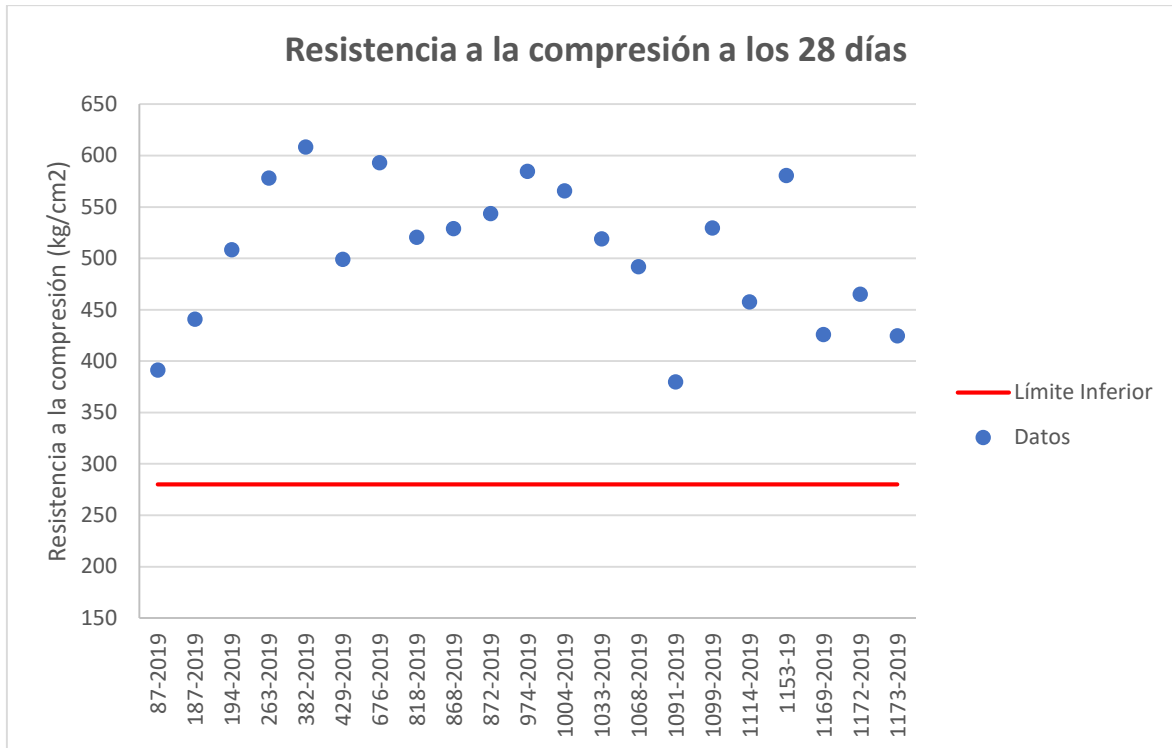
Figura 40. Resistencia a la compresión de concreto de 280 kg/cm² para pilotes de Rama 1 según los datos del LanammeUCR

Situación similar sucede con la resistencia a la compresión, en la cual, para todos los datos analizados, presenta valores por encima del límite inferior especificado como se puede observar en la Figura 40.

En cuanto el análisis estadístico para este concreto, como es de esperar, el material se acepta ya que el lote evaluado presenta todos los datos de resistencia a la compresión dentro de los límites (Ver Tabla 26).

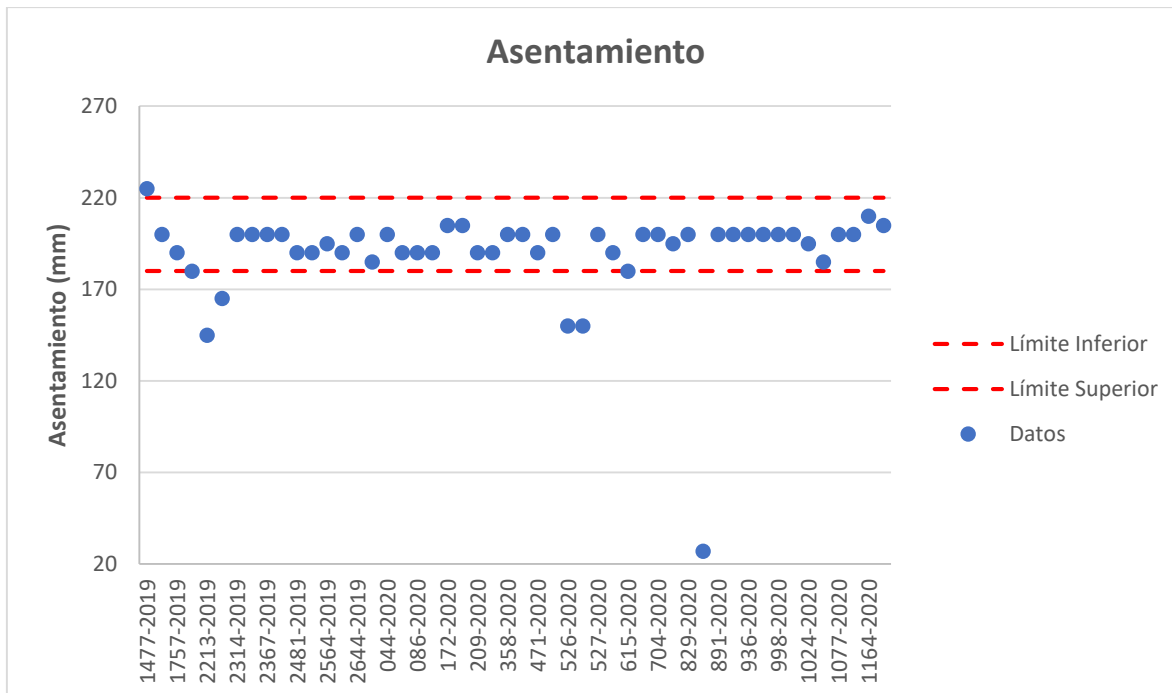
Figura 41. Asentamiento de concreto de 400 kg/cm² de Rama 1 según los datos del laboratorio de verificación de calidad

En esta categoría se observa un mejor control del asentamiento por parte del contratista, según los datos del laboratorio de verificación de calidad, como se puede observar en la Figura 41. De 50 datos analizados, solamente 6 se encuentran fuera de los límites requeridos.

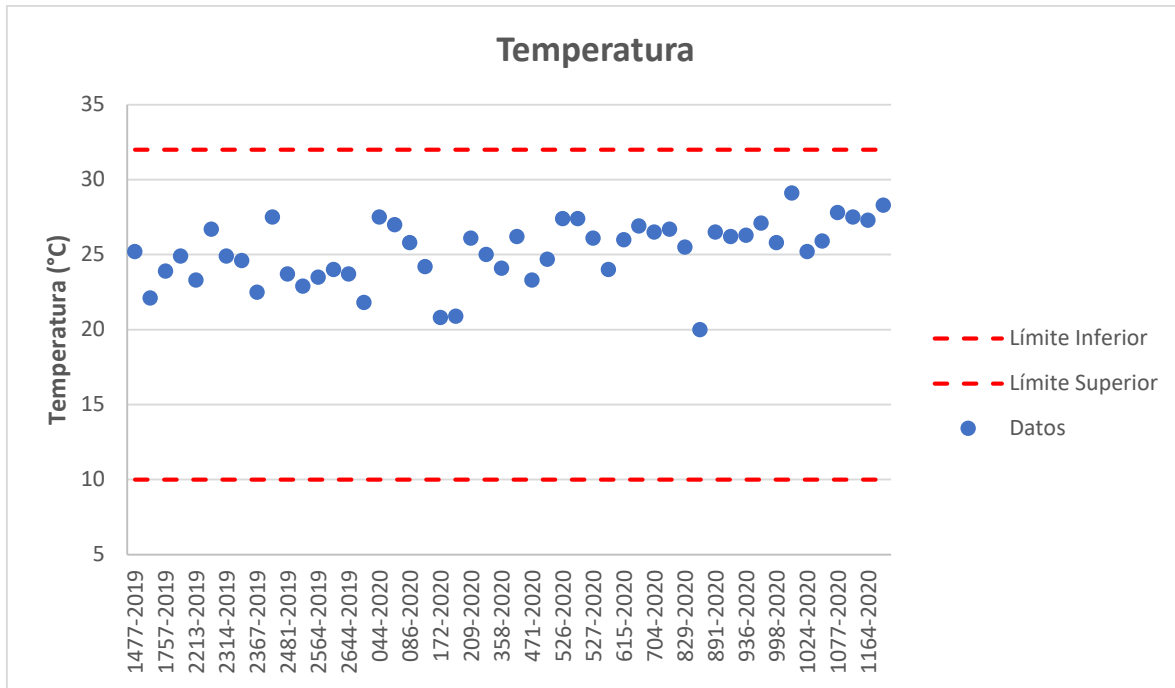
Figura 42. Temperatura de colocación de concreto de 400 kg/cm² de Rama 1 según los datos del laboratorio de verificación de calidad

En el caso de la temperatura de colocación se observa que los valores del concreto también se encuentran dentro de los límites especificados (Ver Figura 42).

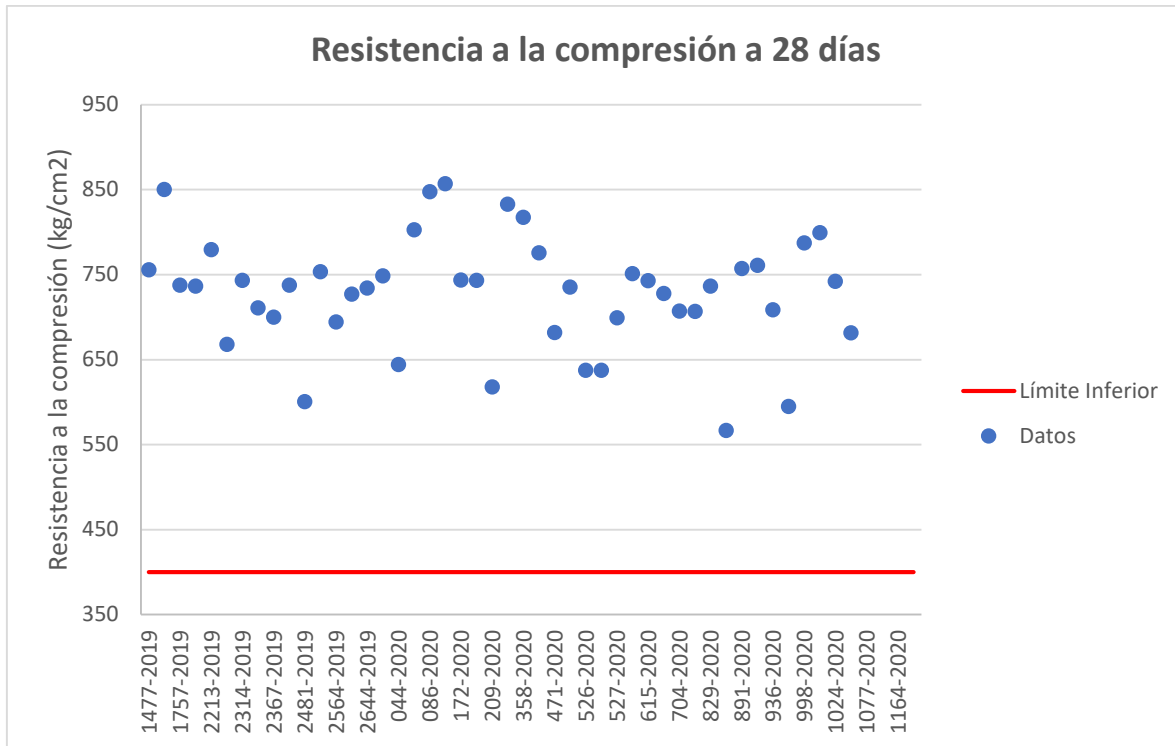
Figura 43. Resistencia a la compresión a 28 días de concreto de 400 kg/cm² de Rama 1 según los datos del laboratorio de verificación de calidad

Con respecto a la resistencia a la compresión, se observa en la Figura 43 que los datos ensayados por el laboratorio de verificación de calidad se encuentran por encima del límite superior especificado.

Al realizar el análisis estadístico se observa que el lote es aceptado debido que el porcentaje estimado fuera de los límites, es inferior al máximo permitido como se puede observar en la Tabla 27.

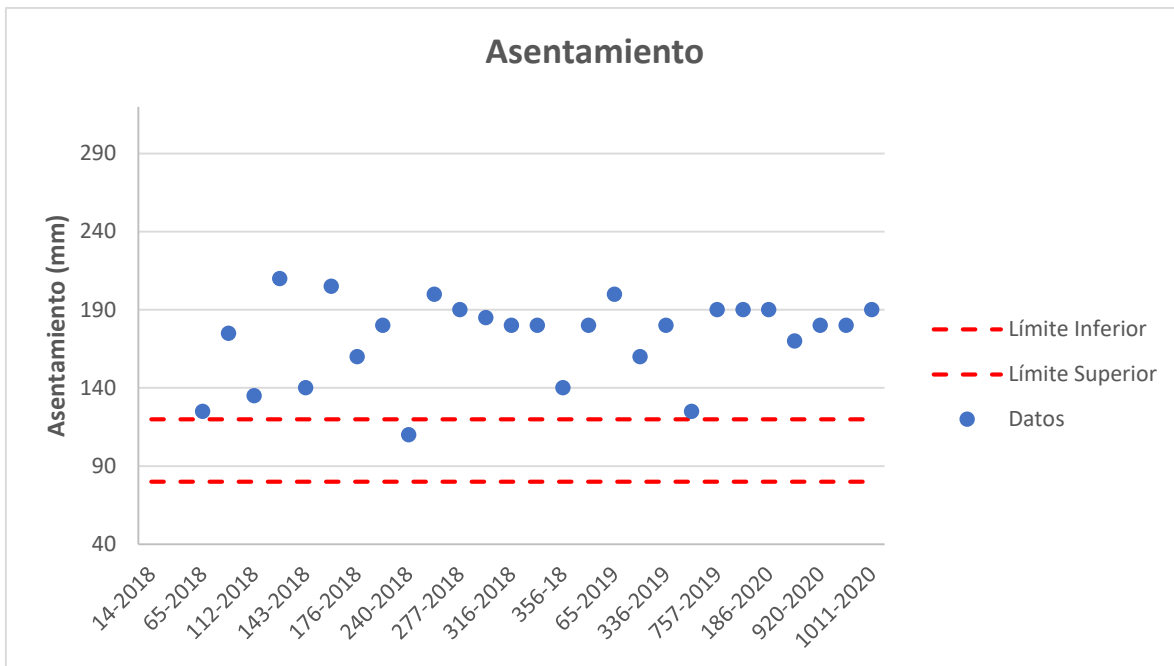
Figura 44. Asentamiento de concreto de 175 kg/cm² de Rama 2 para el laboratorio de verificación de calidad

El asentamiento del concreto de 175 kg/cm² de la Rama 2 para el laboratorio de verificación de calidad, presenta al igual que para la Rama 1, una dispersión grande de los datos, principalmente fuera de los límites y con tendencia a estar por encima del límite superior por lo que puede ser susceptible a la segregación (Ver Figura 44).

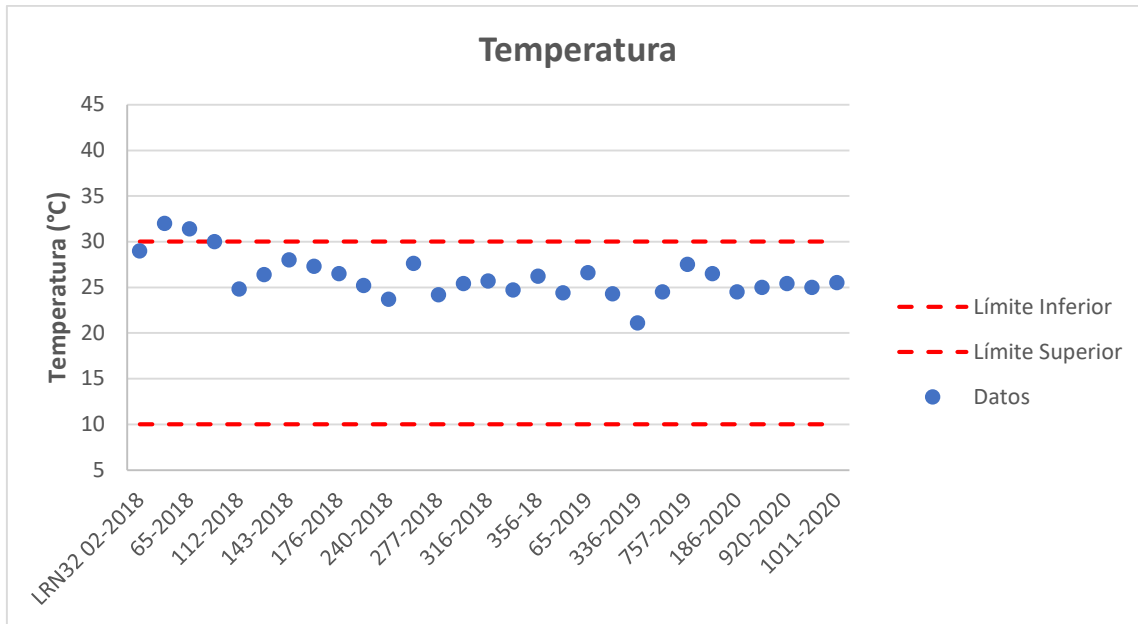
Figura 45. Temperatura de concreto de 175 kg/cm² de Rama 2 para el laboratorio de verificación de calidad

En cuanto a la temperatura de colocación, se puede observar que los datos para esta categoría de concreto se encuentran dentro de los límites requeridos por el CR-2010, como se puede observar en la Figura 45.

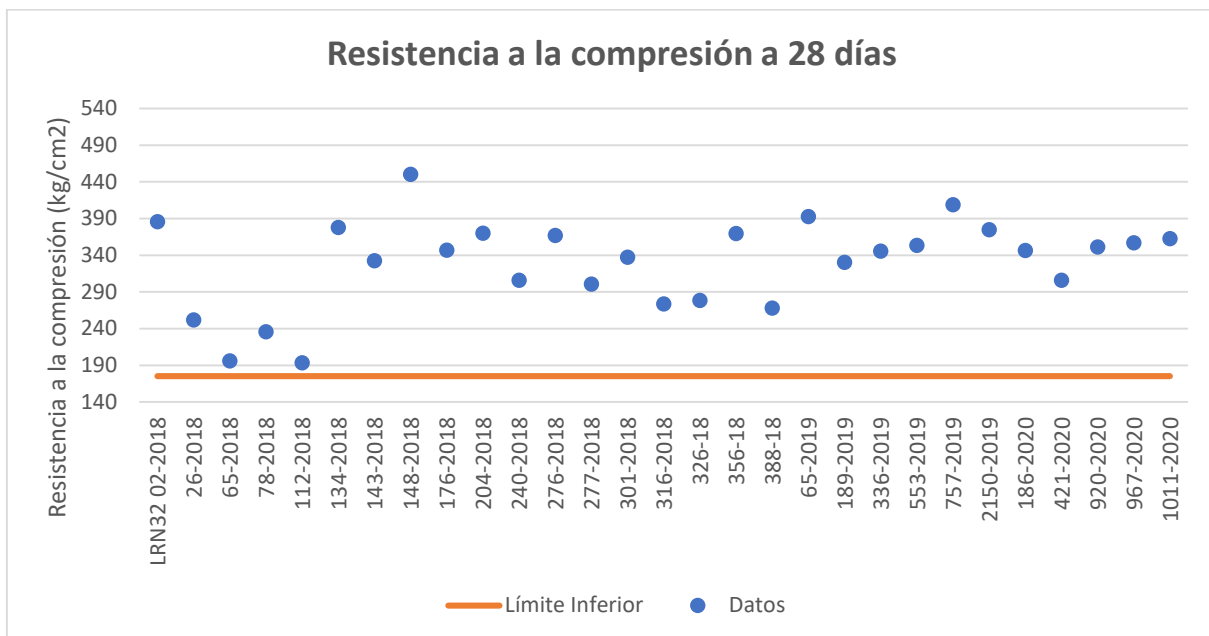
Figura 46. Resistencia a la compresión a 28 días de concreto de 175 kg/cm² de Rama 2 para el laboratorio de verificación de calidad

Al igual que como sucede con la temperatura de colocación, la resistencia a la compresión del concreto de 175kg/cm², de acuerdo con los datos analizados por el laboratorio de verificación de calidad, se encuentran dentro de los límites especificados como se puede evidenciar en la Figura 46.

Al realizar el análisis estadístico para la resistencia a la compresión, como es de suponer el lote evaluado es aceptado (Ver Tabla 29).

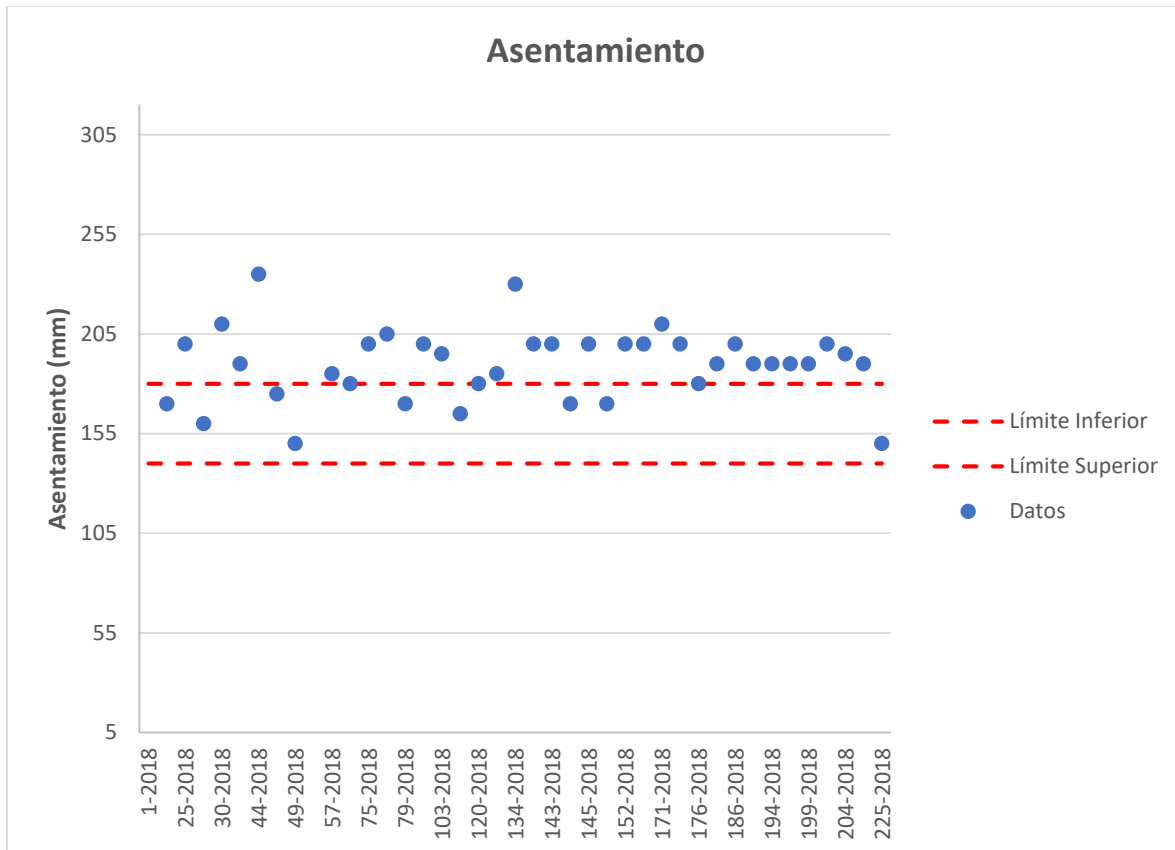
Figura 47. Asentamiento de concreto de 245 kg/cm² de Rama 2 para el laboratorio de verificación de calidad

Con respecto al concreto de 245 kg/cm² para la Rama 2, se observa que existe una gran dispersión de los datos de asentamiento para esta categoría de concreto (Ver Figura 47). Un total de 27 datos se encuentran fuera de los límites especificados en el diseño de mezcla de un total de 39 datos analizados.

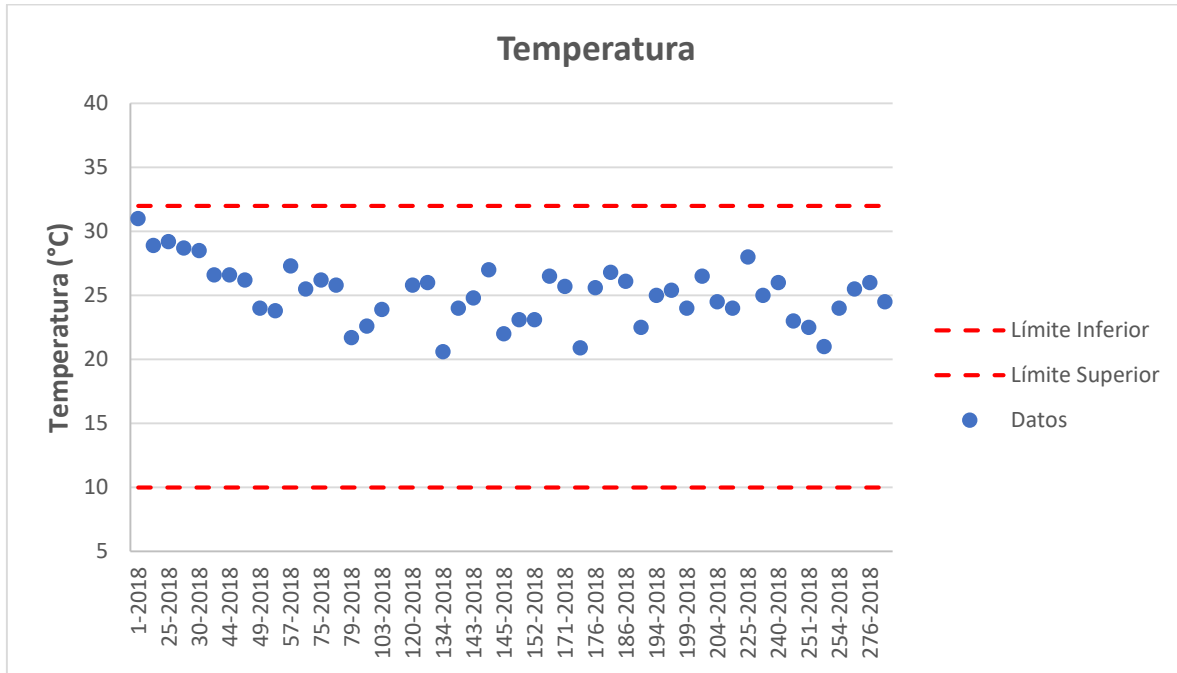
Figura 48. Temperatura de concreto de 245 kg/cm² de Rama 2 para el laboratorio de verificación de calidad

Con respecto a la temperatura de colocación del concreto, se observa que todos los valores presentados por el laboratorio de verificación de calidad se encuentran dentro de los parámetros solicitados como se observa en la Figura 48.

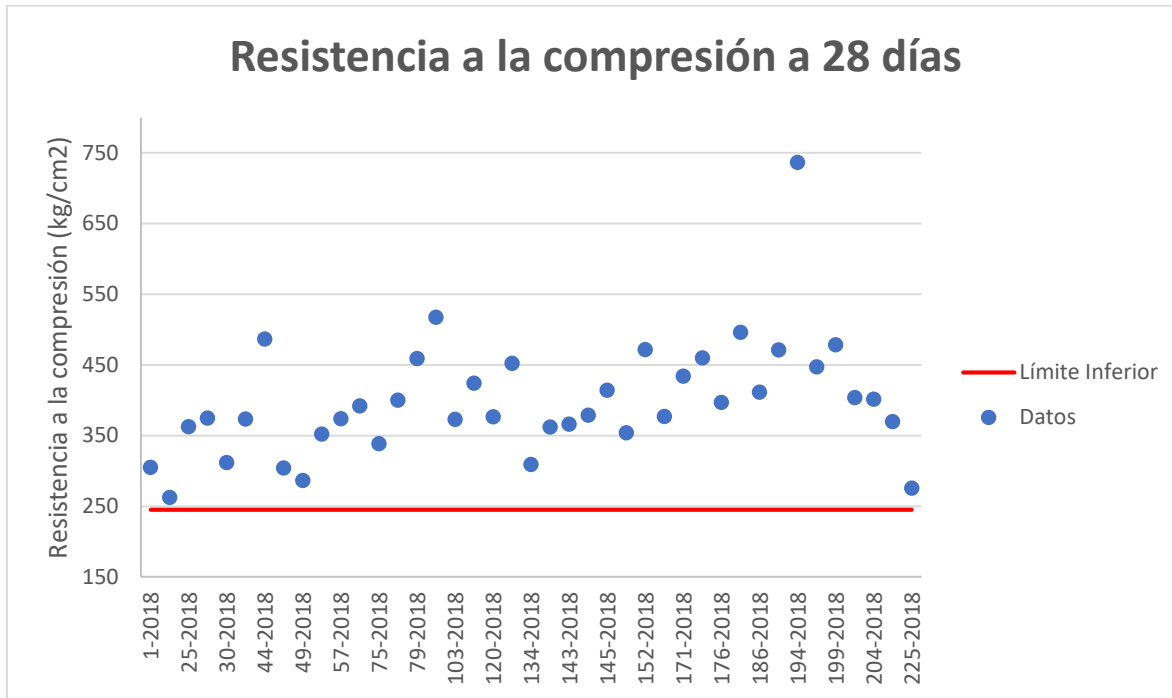
Figura 49. Resistencia a la compresión a 28 días de concreto de 245 kg/cm² de Rama 2 para el laboratorio de verificación de calidad

Con respecto a la resistencia a la compresión se puede observar en la Figura 49 que los datos se encuentran dentro de los rangos especificados para el concreto de 245 kg/cm² de la Rama 2.

Al realizar el análisis estadístico, se observa que el lote cumple a pesar de este dato que se encuentra fuera de los límites, esto debido a que sólo existe un incumplimiento en una población de 50 datos (Ver Tabla 30).

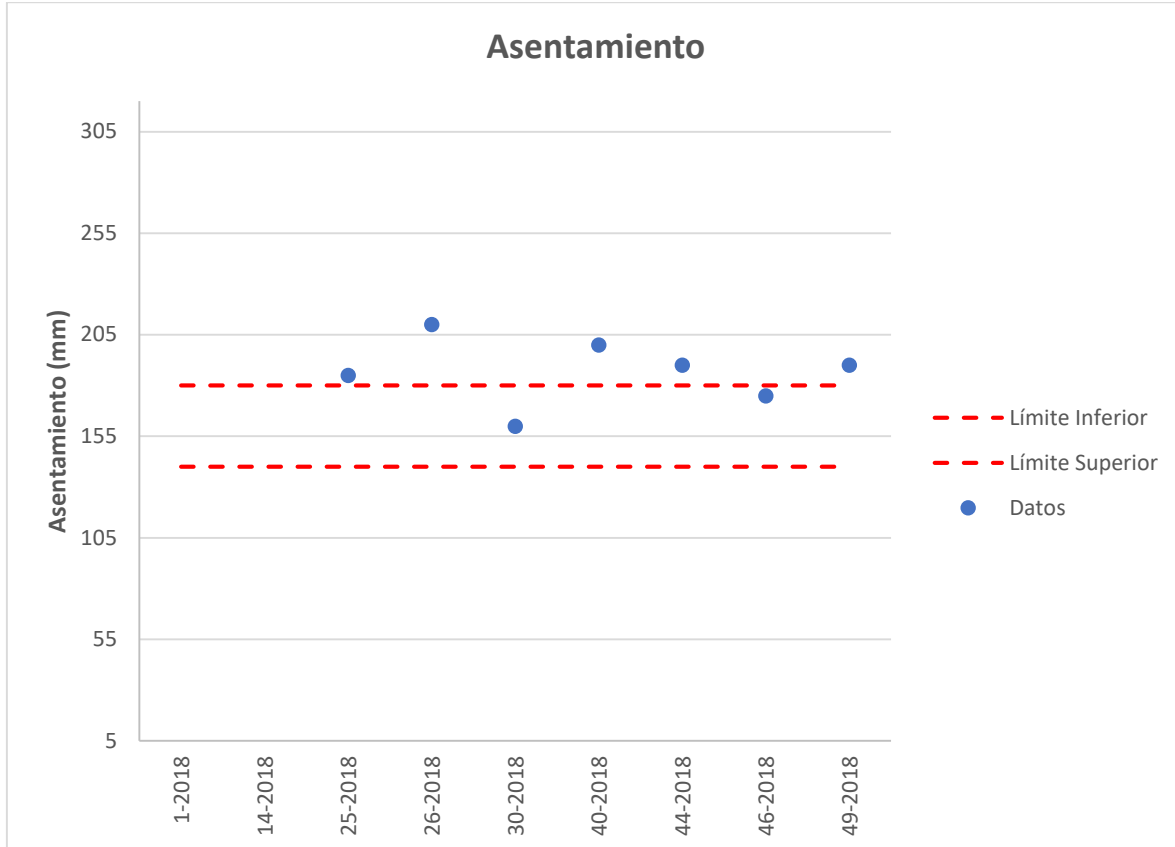
Figura 50. Asentamiento de concreto de 245 kg/cm² de Rama 2 para losas del laboratorio de verificación de calidad

Esta categoría de concreto es utilizada para losas de concreto de alcantarillas. Al ser para losas, tiene una especificación diferente de temperatura de colocación siendo el límite superior restringido a 30 °C en lugar de 32 °C. Para el asentamiento se observa un comportamiento similar a otros concretos, una tendencia de los valores a estar por encima del límite especificado. Esto se puede observar en la Figura 50.

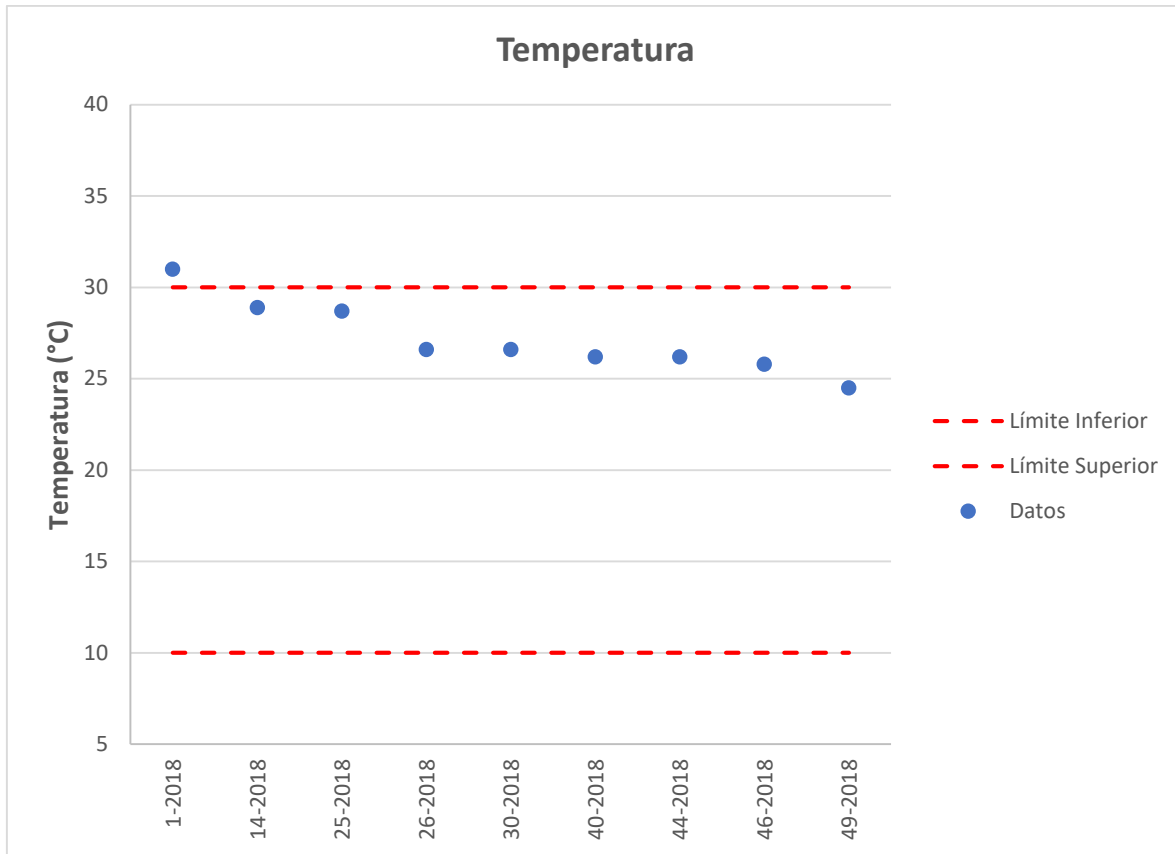
Figura 51. Temperatura de concreto de 245 kg/cm² de Rama 2 para losas del laboratorio de verificación de calidad

En cuanto a la temperatura de colocación, se puede observar que hay un dato fuera de los límites de 9 datos analizados (Ver Figura 51).

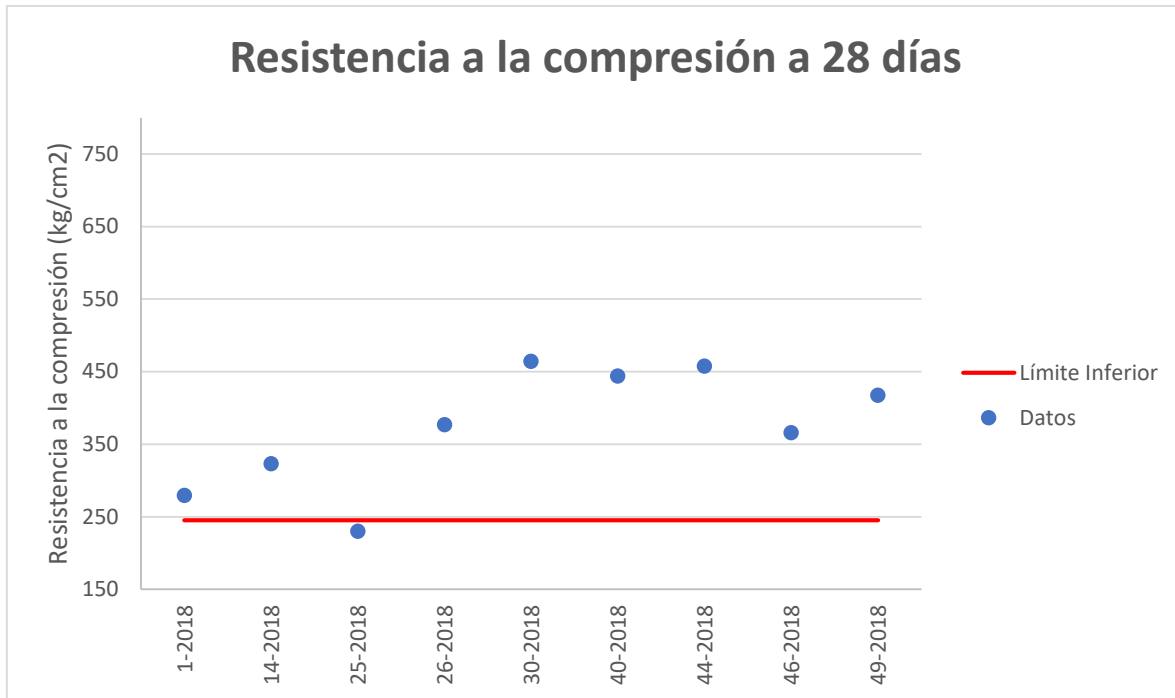
Figura 52. Resistencia a la compresión a 28 días de concreto de 245 kg/cm² de Rama 2 para losas del laboratorio de verificación de calidad

Con respecto a la resistencia a la compresión a los 28 días se observa en la Figura 52 que existe un dato fuera de los límites para esta categoría de concreto, esto de un total de 9 datos.

Al realizar el análisis estadístico para este parámetro, se observa que el lote se acepta ya que porcentaje estimado de datos fuera de los límites de especificación es menor que el máximo porcentaje fuera de los límites de especificación permitido como se puede evidenciar en la Tabla 31.
