Informe Final: LM-INF-IC-D-0014-20

Análisis de los estudios previos y la calidad de los materiales del Proyecto Ampliación de la Ruta 32, sección: Intersección Ruta Nacional N°4 (Cruce de Sarapiquí)- Limón

Unidad de Auditoría Técnica

Febrero, 2021

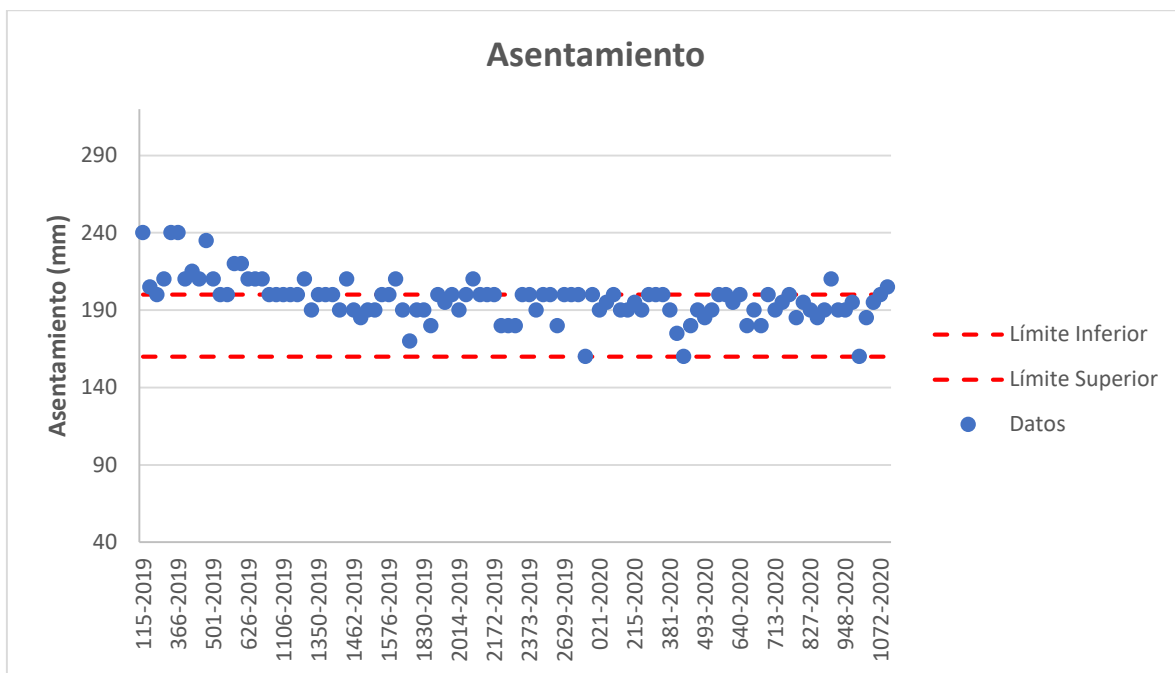
Figura 53. Asentamiento de concreto de 280 kg/cm² de Rama 2 para el laboratorio de verificación de calidad

En relación al concreto de 280 kg/cm² de la Rama 2 se presentan los resultados obtenidos por el laboratorio de verificación de calidad. Con respecto al asentamiento se observa en la Figura 53 una cantidad importante de datos fuera de los límites (21 de 107 datos analizados).

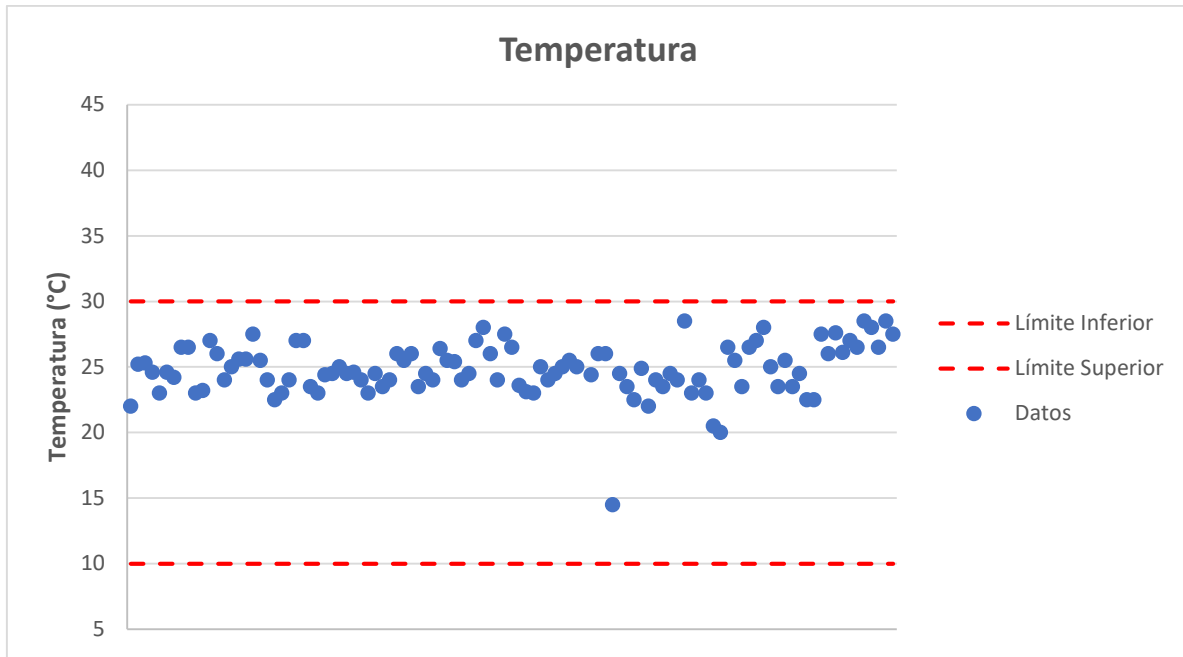
Figura 54. Temperatura de concreto de 280 kg/cm² de Rama 2 para el laboratorio de verificación de calidad

Con respecto a la temperatura de colocación, se evidencia que los datos se encuentran dentro de los límites solicitados para los datos analizados (Ver Figura 54).

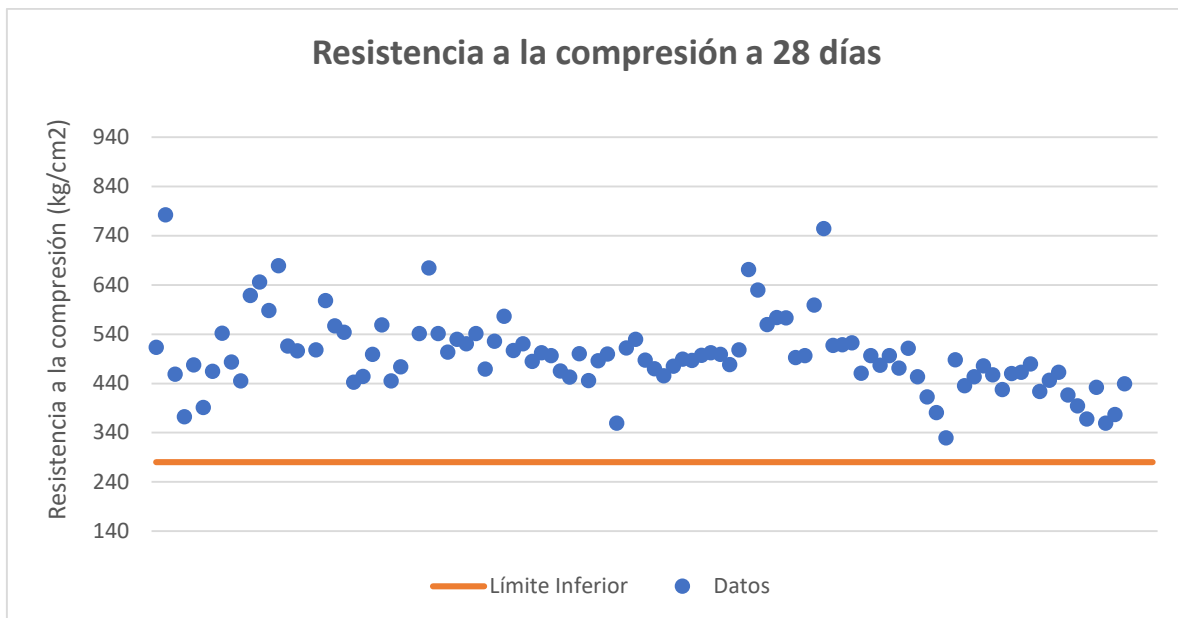
Figura 55. Resistencia a la compresión a 28 días de concreto de 280 kg/cm² de Rama 2 para el laboratorio de verificación de calidad

Una situación similar se da con la resistencia a la compresión, la cual presenta todos los datos analizados por encima del límite superior especificado (Ver Figura 55).

Al realizar el análisis estadístico para este concreto se observa que el lote se acepta, como es de suponer puesto que los datos analizados cumplen con el límite solicitado (Ver Tabla 32).

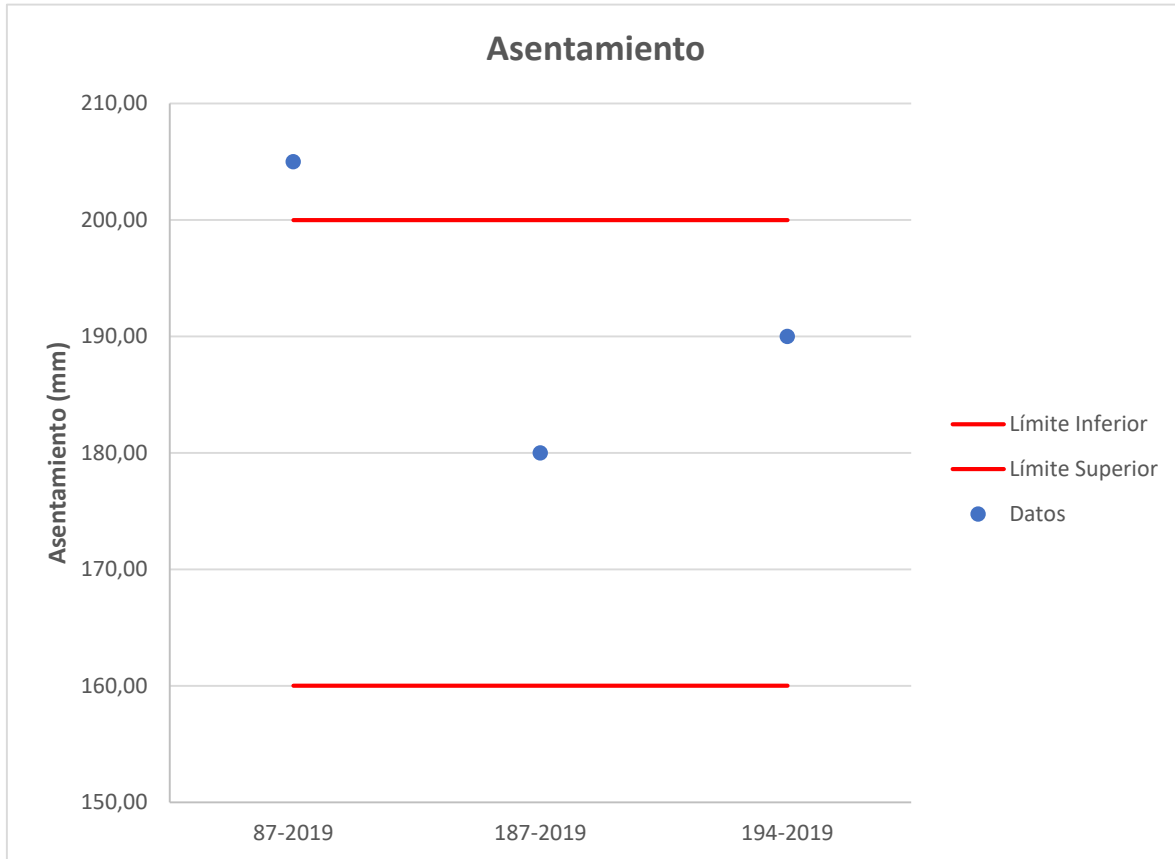
Figura 56. Asentamiento de concreto de 280 kg/cm² de Rama 2 según LanammeUCR

De las 3 muestras analizadas se observa que una presenta un asentamiento levemente por encima del valor especificado. Esto se puede ver en la Figura 56.

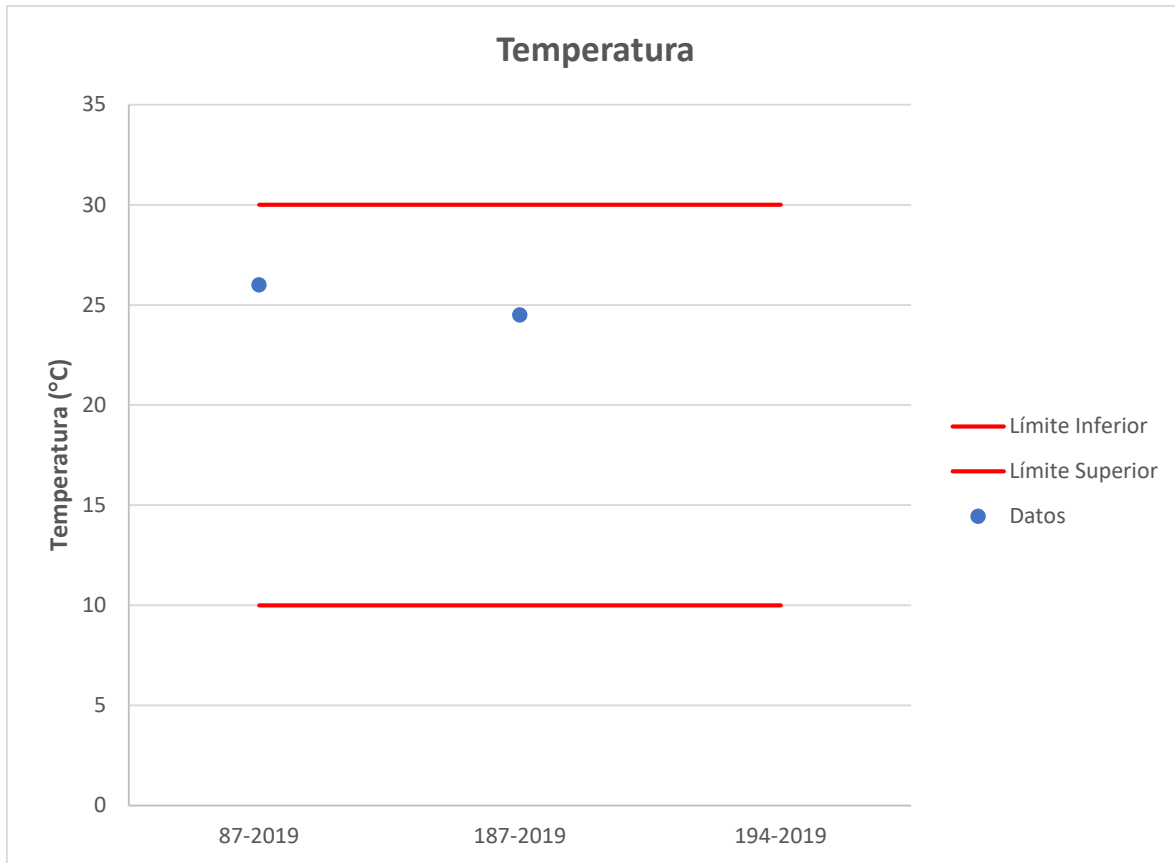
Figura 57. Temperatura de concreto de 280 kg/cm² de Rama 2 según LanammeUCR

Con respecto a la temperatura de colocación, se puede evidenciar en la Figura 57 que se presentan valores dentro de los límites solicitados.

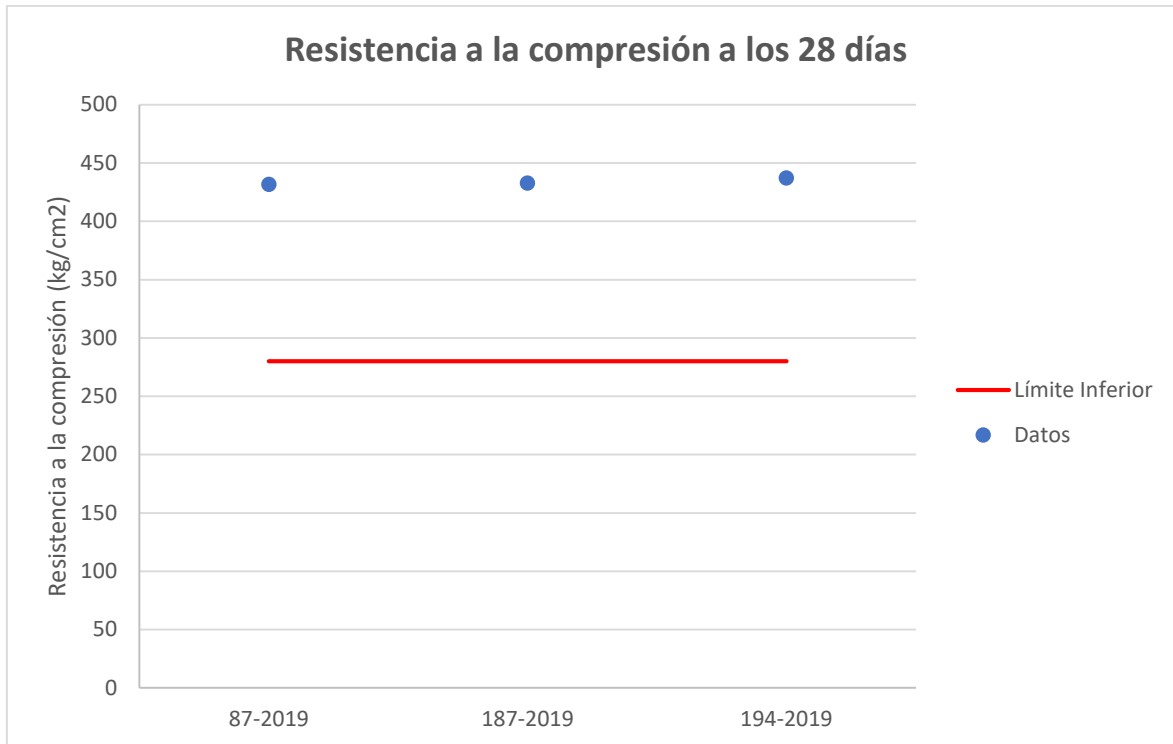
Figura 58. Resistencia a la compresión a 28 días de concreto de 280 kg/cm² de Rama 2 según LanammeUCR

En cuanto a la resistencia a la compresión se observa en la Figura 58, que los datos analizados presentan valores por encima del límite inferior especificado para este concreto. Se aclara que para este caso, no se puede realizar el análisis estadístico puesto que la cantidad de muestras es inferior a 5 que es el número mínimo de muestras necesarias para poder realizar el análisis.

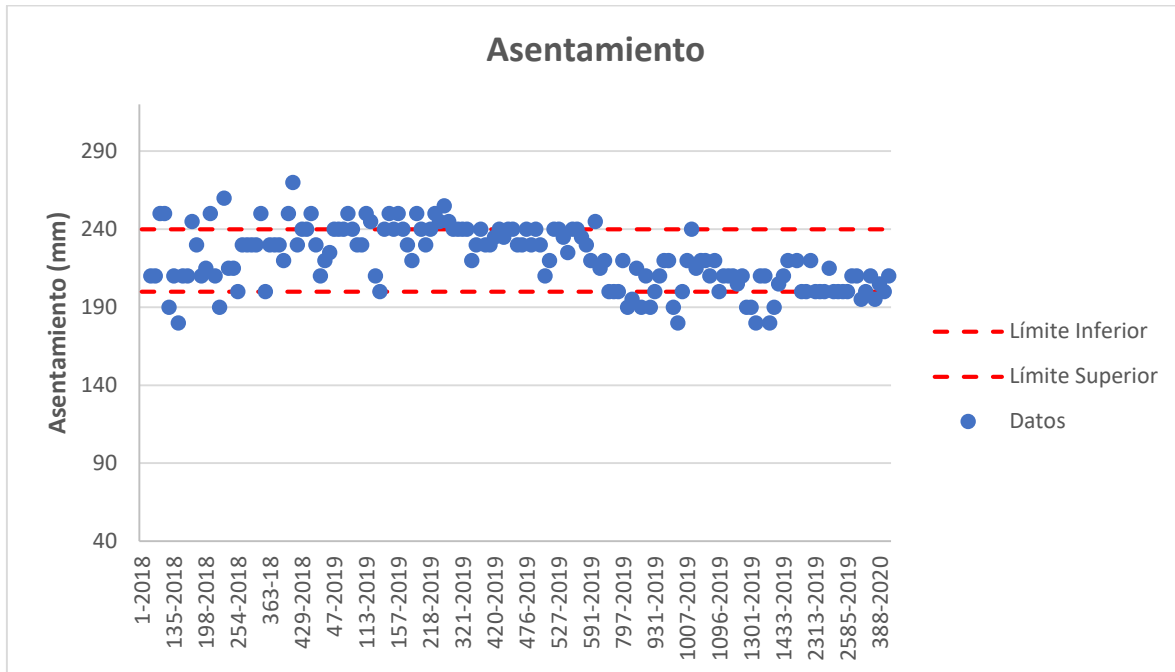
Figura 59. Asentamiento de concreto de 280 kg/cm² para pilotes de Rama 2 según el laboratorio de verificación de calidad

Con relación al concreto de 280 kg/cm² para pilotes de Rama 2, se observa que el asentamiento presenta una gran variabilidad en los datos (Ver Figura 59) y que hay 20 datos por encima del límite especificado y 16 por debajo. Esto para un total de 161 datos analizados.

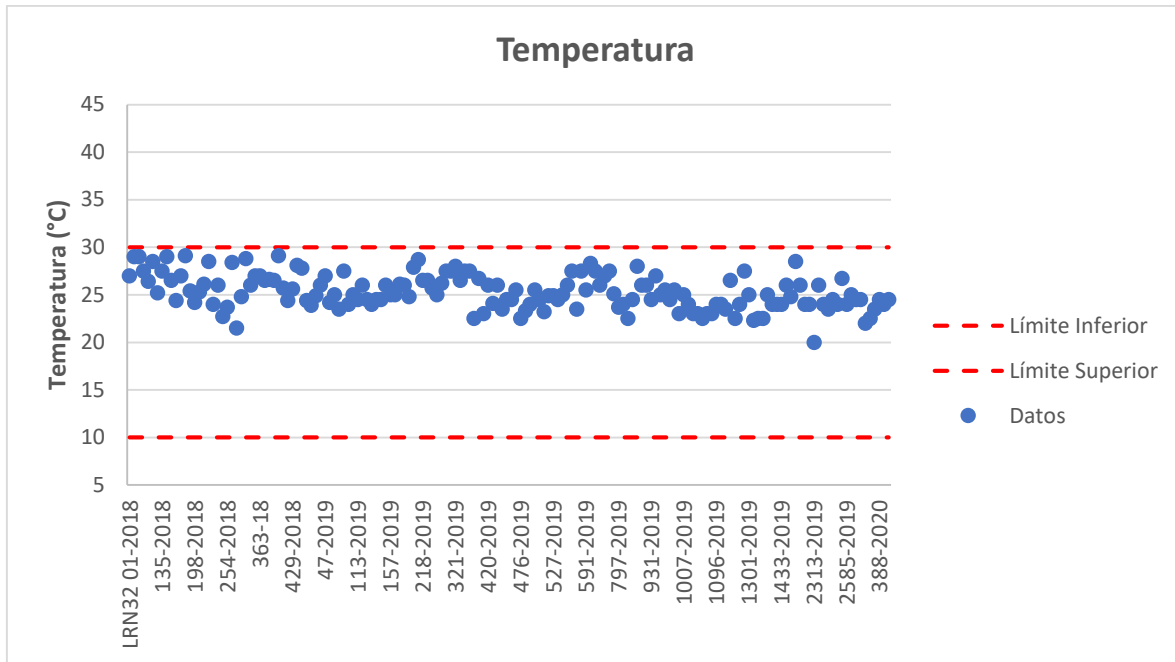
Figura 60. Temperatura de concreto de 280 kg/cm² para pilotes de Rama 2 según el laboratorio de verificación de calidad

A diferencia del asentamiento, la temperatura de colocación presenta todos los datos analizados dentro de los límites exigidos en el CR-2010 (Ver Figura 60).

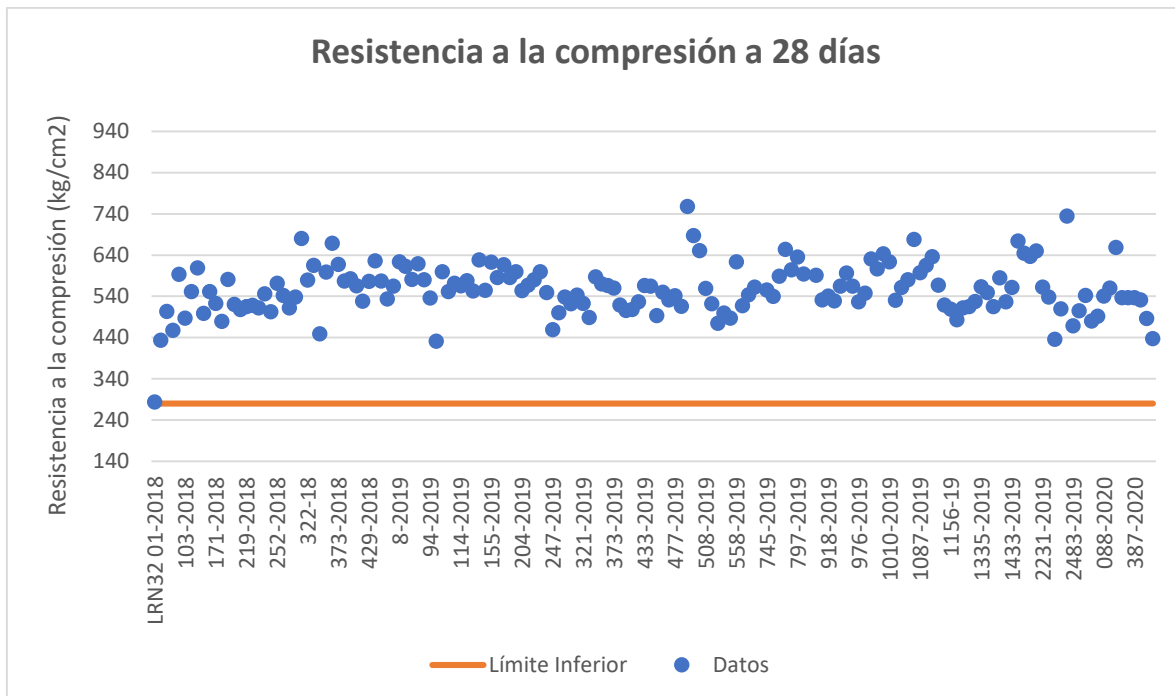
Figura 61. Resistencia a la compresión a 28 días de concreto de 280 kg/cm² para pilotes de Rama 2 según el laboratorio de verificación de calidad

La resistencia a la compresión presenta todos los datos analizados por encima del límite solicitado para esta categoría de concreto, como se puede observar en la Figura 61.

Al realizar el análisis estadístico se observa que el lote de producción de este concreto se acepta como es de esperar (ver Tabla 34).

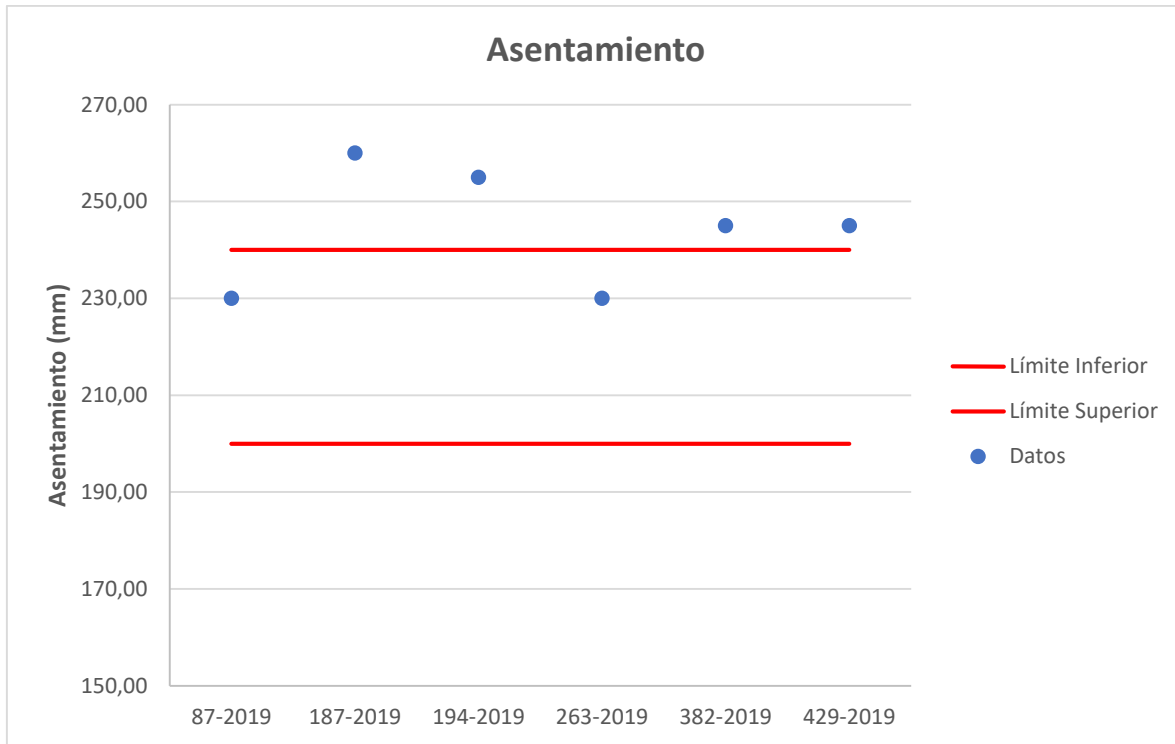
Figura 62. Asentamiento de concreto de 280 kg/cm² para pilotes de Rama 2 según el LanammeUCR

Con respecto al asentamiento se puede evidenciar que 4 de los 6 datos analizados cuentan con valores fuera de los límites designados en el diseño de mezcla para este concreto como se puede apreciar en la Figura 62.

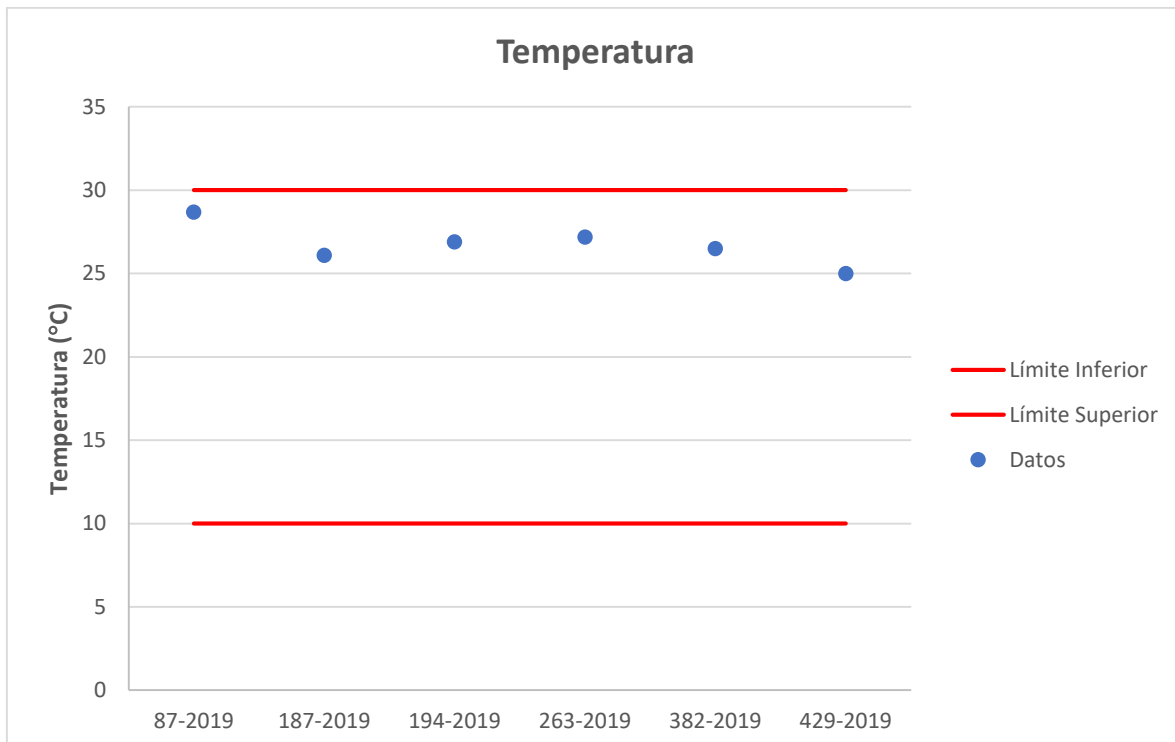
Figura 63. Temperatura de concreto de 280 kg/cm² para pilotes de Rama 2 según el LanammeUCR

La temperatura del concreto como se puede evidenciar en la Figura 63 presenta valores dentro de los límites solicitados para todos los datos evaluados.

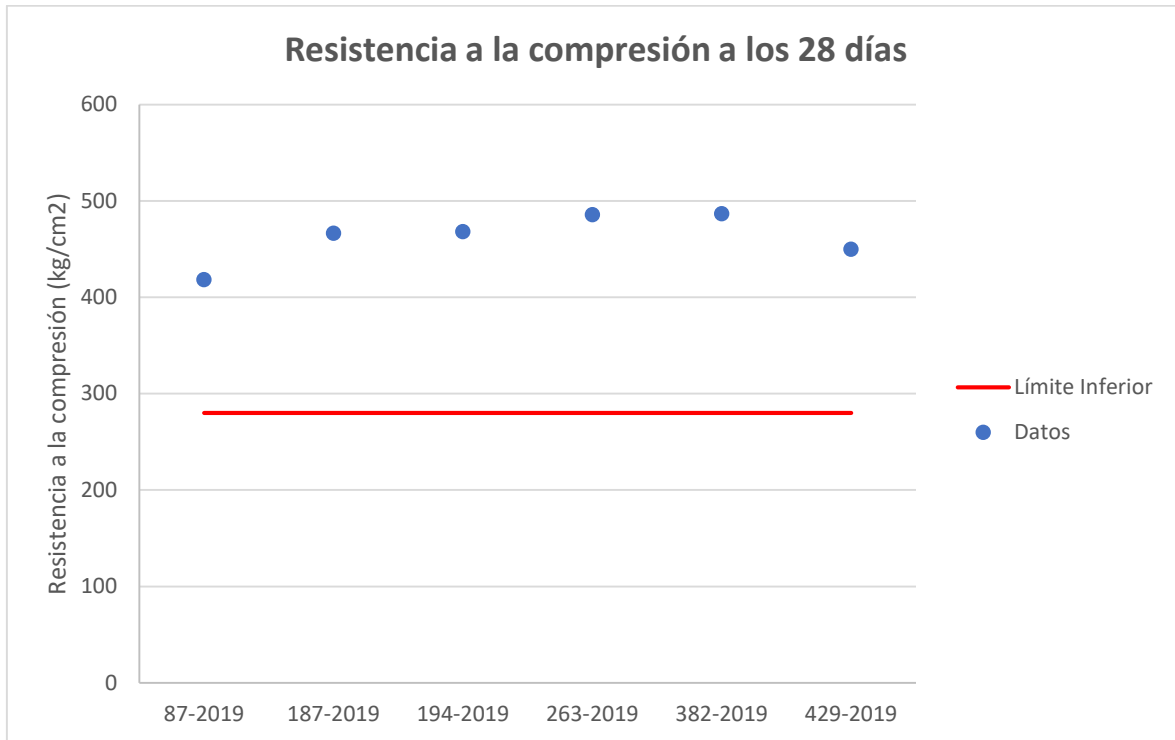
Figura 64. Resistencia a la compresión a 28 días de concreto de 280 kg/cm² para pilotes de Rama 2 según el LanammeUCR

Al revisar los datos de resistencia a la compresión se evidencia que todos los datos superan el límite inferior requerido para este concreto (Ver Figura 64).

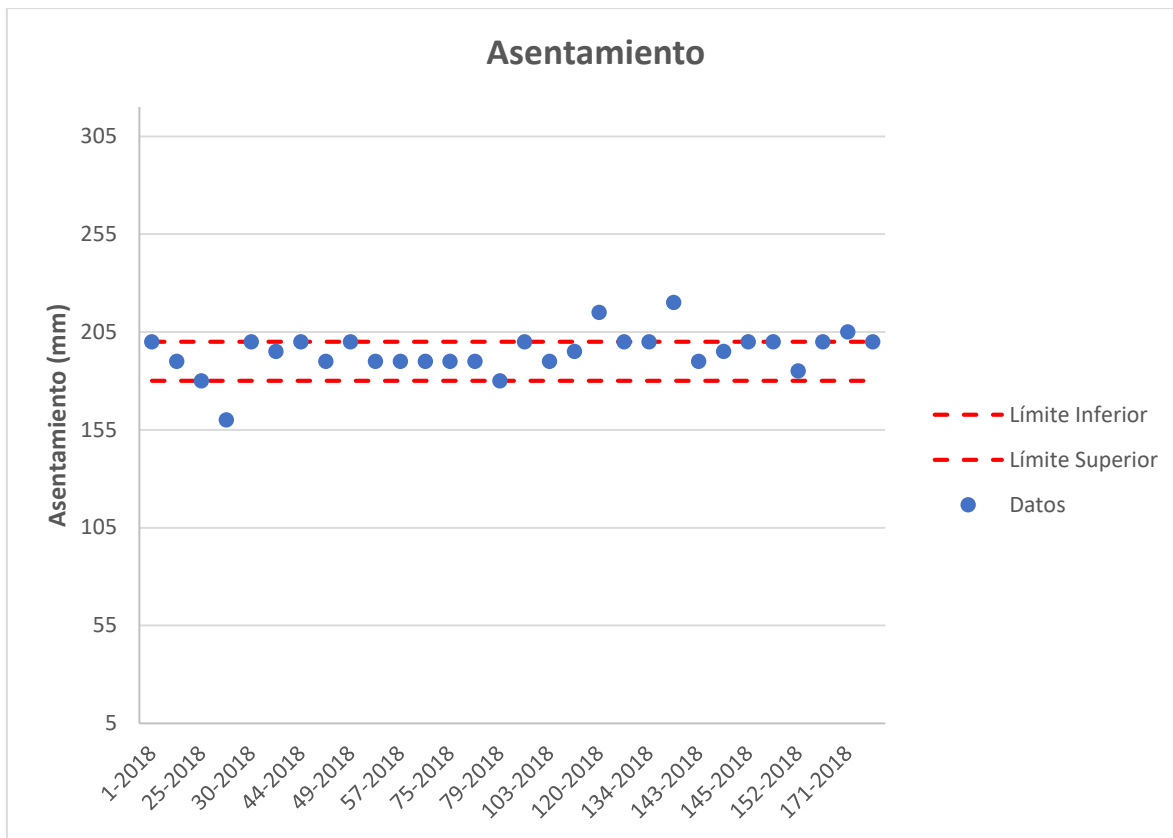
Figura 65. Asentamiento de concreto de 400 kg/cm² de Rama 2 según el laboratorio de verificación de calidad

Finalmente, para el concreto de 400 kg/cm² de Rama 2, el cual se utiliza para la fabricación de las vigas principales de los puentes se puede observar en la Figura 65, que únicamente 3 datos de un total de 30 se encuentran fuera de los límites permitidos para este tipo de concreto.

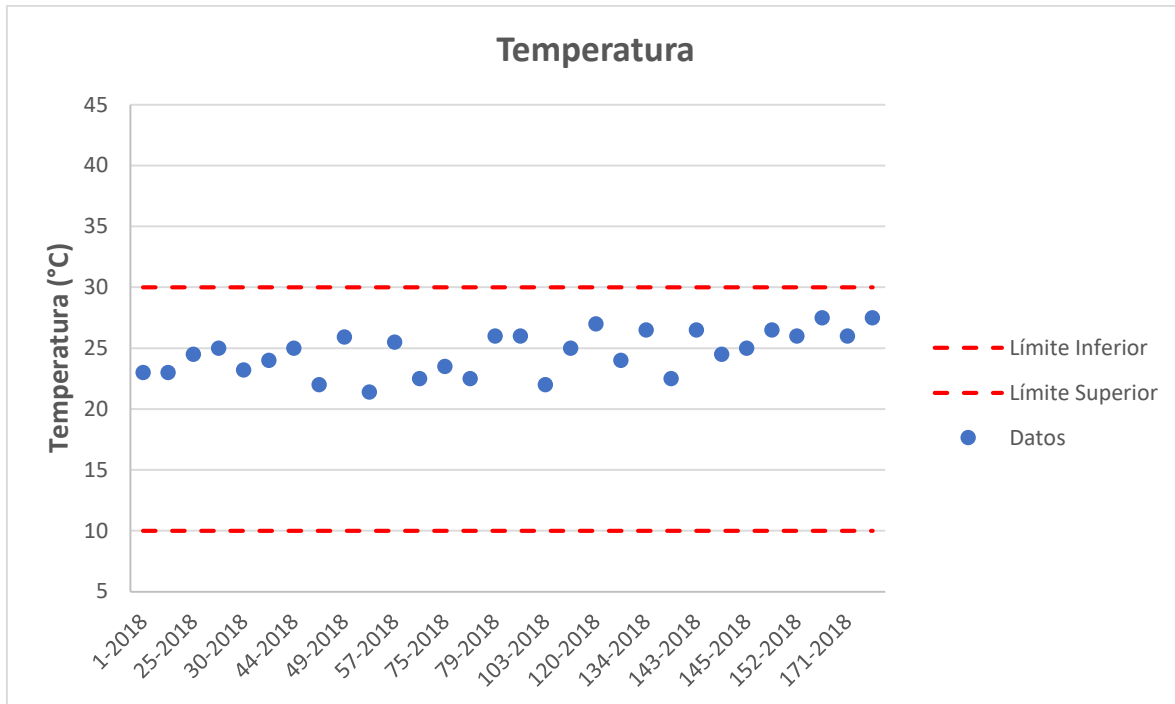
Figura 66. Temperatura de concreto de 400 kg/cm² de Rama 2 según el laboratorio de verificación de calidad

Con respecto a la temperatura de colocación se observa que los valores obtenidos se encuentran dentro de los límites permitidos según el CR-2010 (Ver Figura 66).

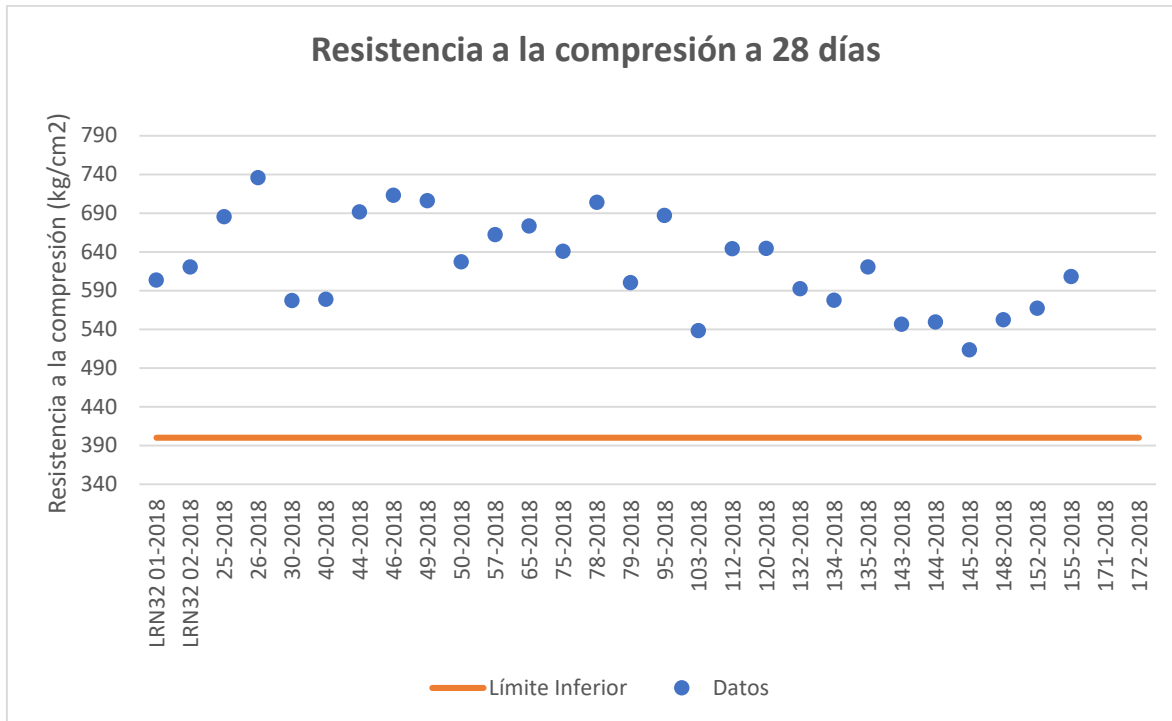
Figura 67. Resistencia a la compresión a 28 días de concreto de 400 kg/cm² de Rama 2 según el laboratorio de verificación de calidad

Situación similar ocurre con la resistencia a la compresión ya que todos los valores se encuentran por encima del límite superior especificado (Ver Figura 67).

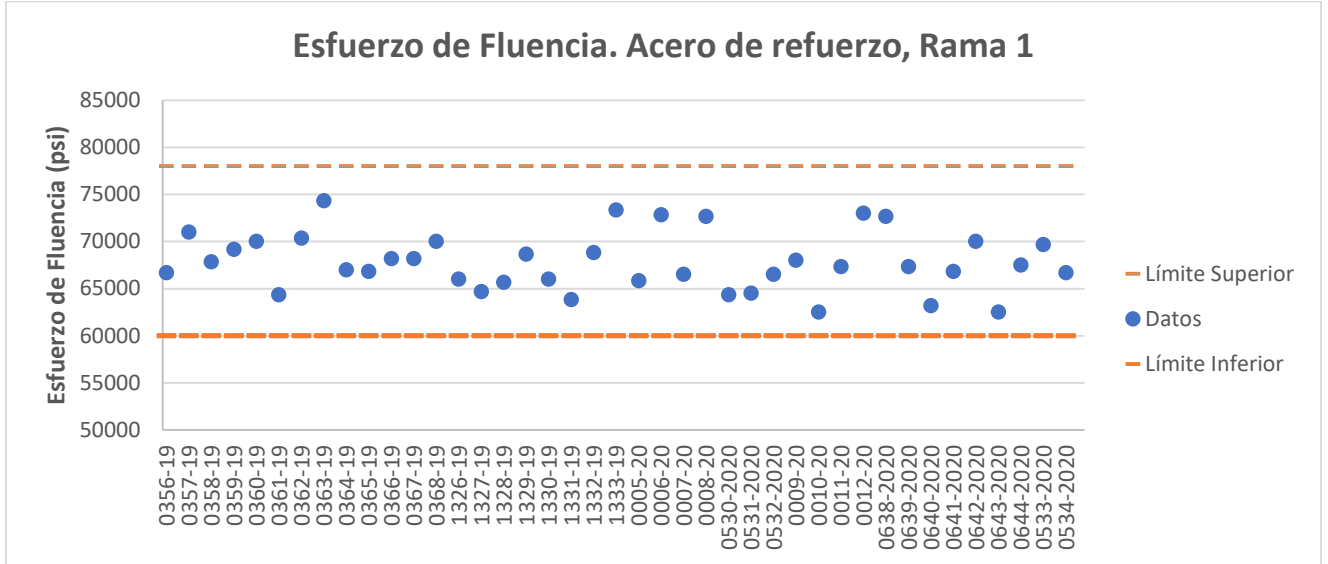
Figura 68. Esfuerzo de fluencia de acero de refuerzo de Rama 1 según el LanammeUCR

En la rama 1 se tomaron un total de 41 muestras de 3 varillas cada una, en la cual como se observa en la Figura 68.

Como se observa todos los resultados de obtenidos por el LanammeUCR se encuentran dentro de los límites especificados. Situación similar sucede con los resultados obtenidos para esfuerzo máximo como se observa en la Figura 69.

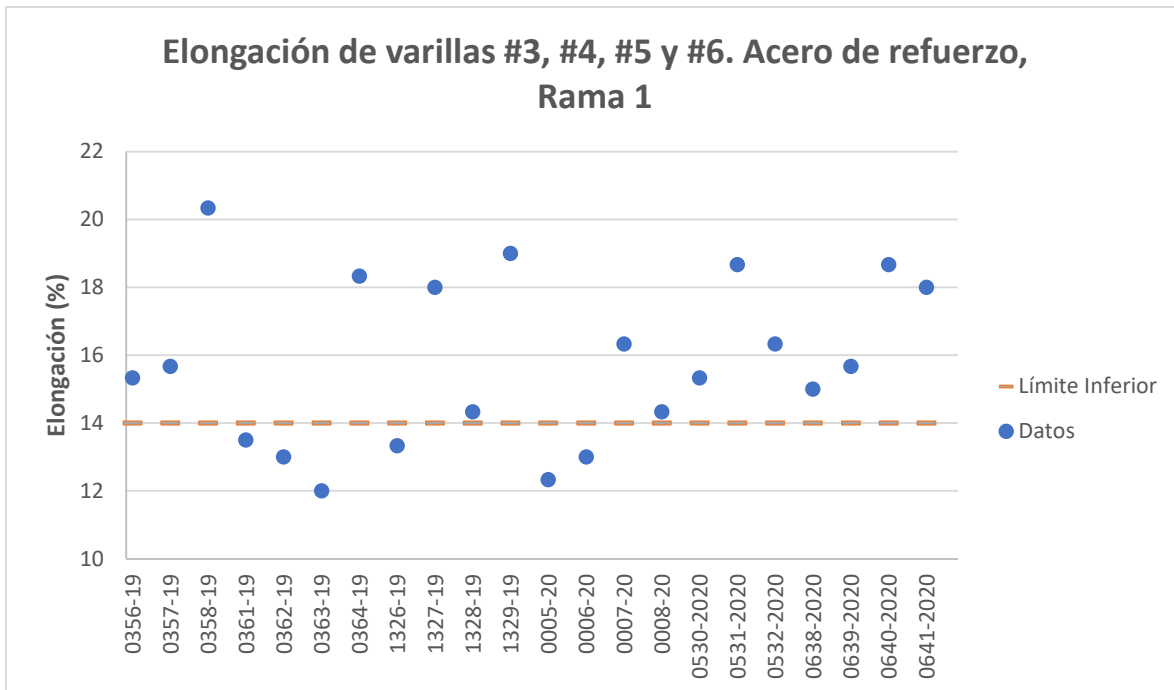
Figura 70. Elongación de varillas #3 a #6 de acero de refuerzo de Rama 1 según el LanammeUCR

Para las varillas de la Figura 70 se observan algunos incumplimientos puntuales en la elongación especificada. Esto se da en específicamente en varillas #3, #4 y #5.

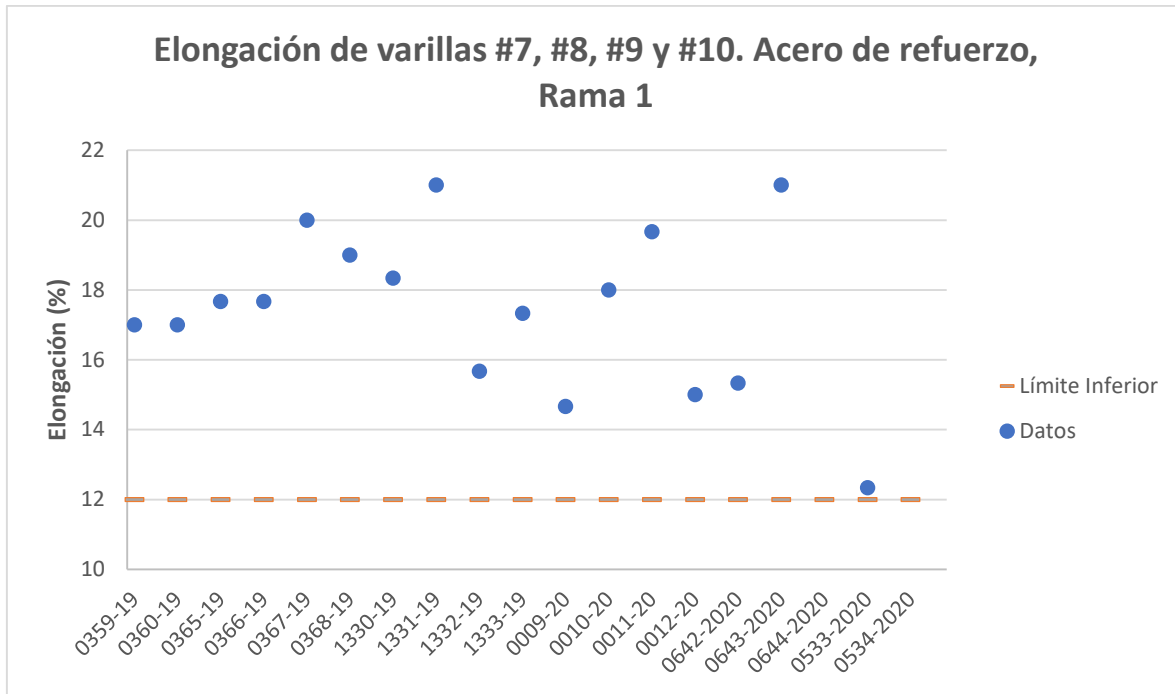
Figura 71. Elongación de varillas #7 a #10 de acero de refuerzo de Rama 1 según el LanammeUCR

En cuanto a la elongación de varillas de #7 a #10 se observa que todos los valores se encuentran dentro de los límites especificados.

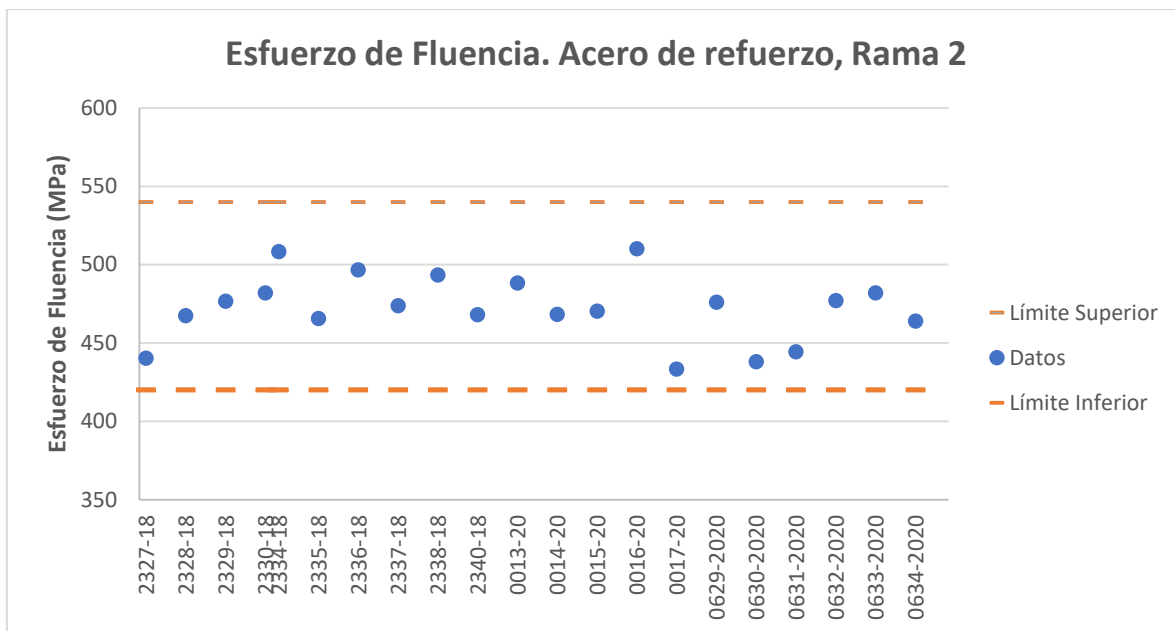
Figura 72. Esfuerzo fluencia de acero de refuerzo de Rama 2 según el LanammeUCR

En la rama 2 se tomaron un total de 22 muestras, en la cual como se observa en Figura 72, los valores de esfuerzo de fluencia se encuentran dentro de los límites solicitados.

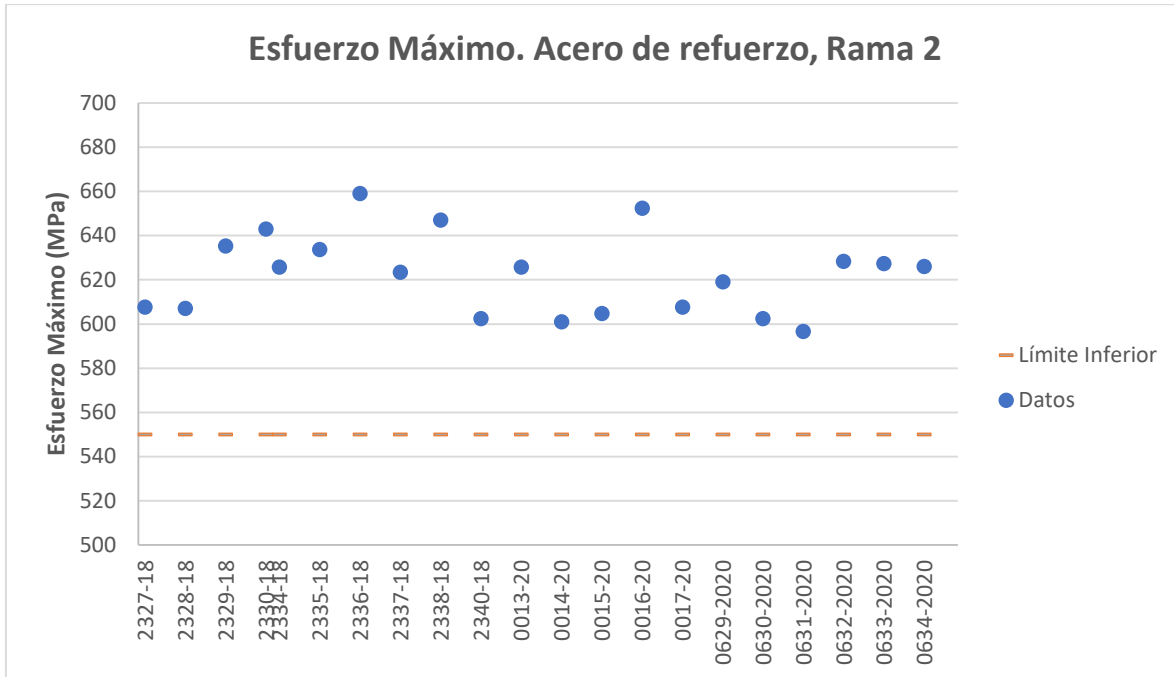
Figura 73. Esfuerzo máximo de acero de refuerzo de Rama 2 según el LanammeUCR

En cuanto al esfuerzo máximo, se observa que los valores obtenidos por el LanammeUCR se encuentran por encima del valor especificado como se observa en la Figura 73.

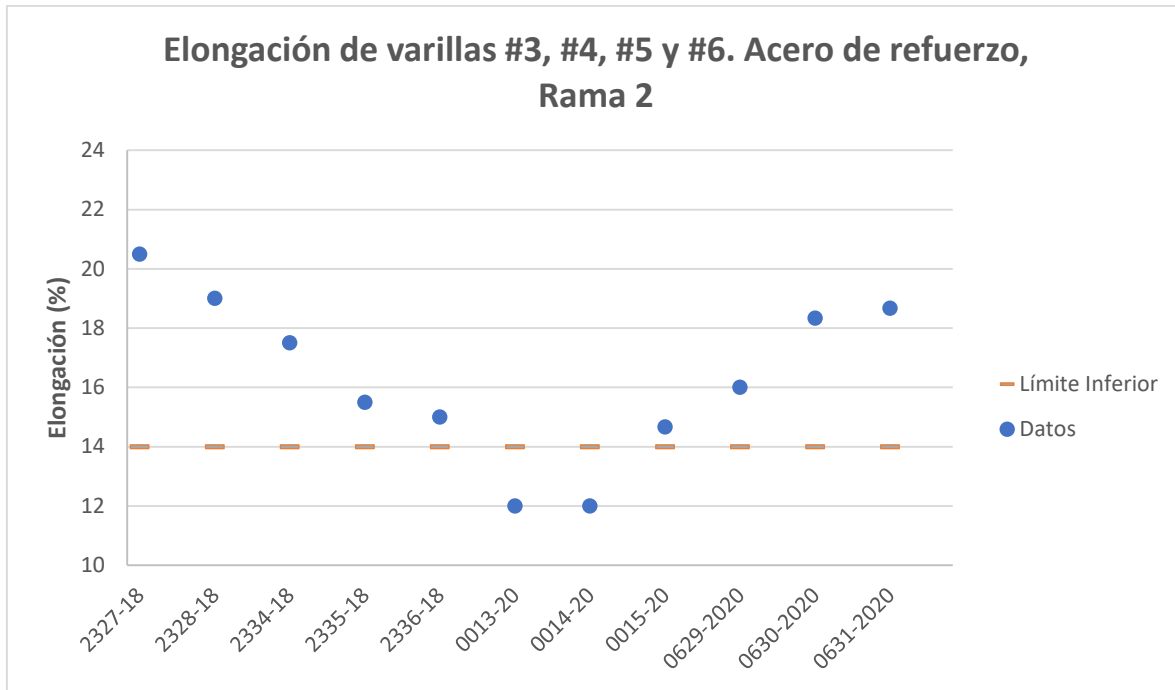
Figura 74. Elongación de varillas #3 a #6 de acero de refuerzo de Rama 2 según el LanammeUCR

De forma varillas similar a la Rama 1 en Rama 2, se observan algunos incumplimientos puntuales en el parámetro de elongación en las varillas #3 y #4. Esto se puede observar en la Figura 74.

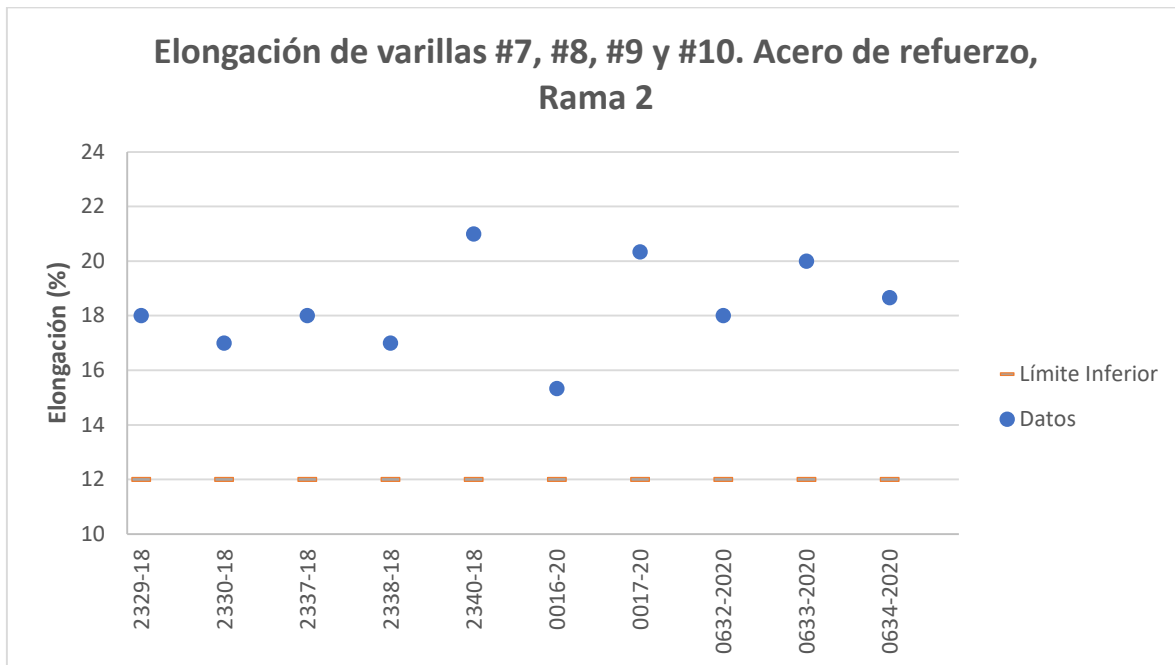
Figura 75. Elongación de varillas #7 a #10 de acero de refuerzo de Rama 2 según el LanammeUCR

En cuanto a la elongación de las varillas de la 7 a la 10, no hay incumplimientos como se observa en la Figura 75.
