INFORME DE EVALUACIÓN

LM-PI-UGERVN-006-2021

ANALISIS DE SITIOS CON VULNERABILIDAD A DESLIZAMIENTO RUTA NACIONAL N°2 TRAMO SAN ISIDRO DEL GUARCO – SAN ISIDRO DEL GENERAL

Mayo, 2021

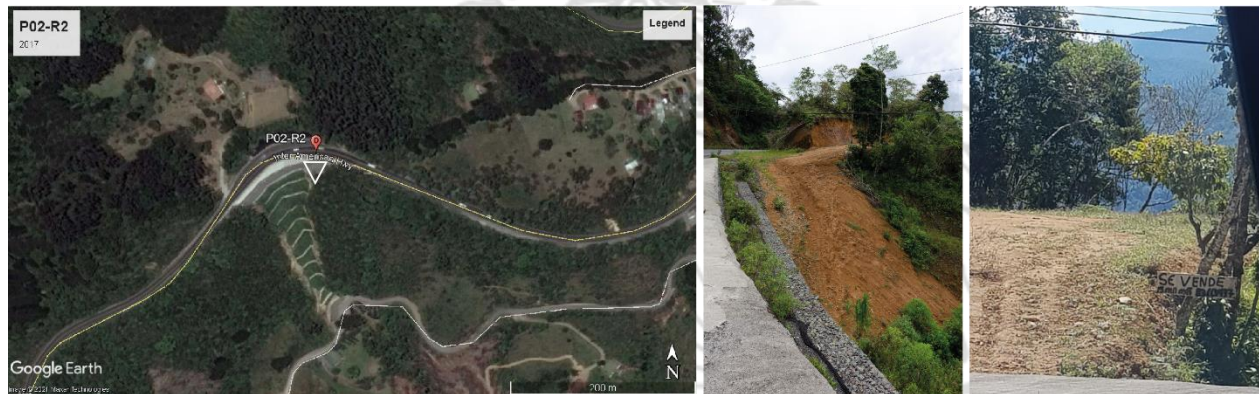
En este lugar, en el año 2015, tuvo lugar un deslizamiento que afectó la ruta interrumpiendo el tránsito por varias semanas. Las obras que se construyeron para estabilizar la zona incluyen: Terrazas, muros de gaviones, drenajes superficiales, conformación del terreno, y colocación de mantos superficiales para evitar la erosión. La zona del talud fue estabilizada con anclajes y concreto lanzado (Figura No. 7).

Figura No. 7. Imagen satelital tomada de Google Earth del año 2017, donde se pueden observar las obras de estabilización construidas en este sitio. A la derecha se muestran dos fotografías del relleno que se ha construido en el sector lateral del sitio intervenido y que podría implicar problemas en el manejo de aguas e inestabilidad.

Las laderas donde se ubica este punto evaluado presentan pendientes moderadas ($16-35^\circ$) y en la imagen más reciente de Google Earth del 2020, se puede observar el sitio donde se ha ido depositando el material que conforma este relleno. Este tipo de rellenos o botaderos clandestinos se hacen sin diseño geotécnico y aportan un peso a la parte lateral de la corona del sitio donde se dio el deslizamiento en el año 2015 (Figura No. 8). Además, del peso extra que se añade al sitio también modifica el flujo de agua de los drenajes construidos cuando se hizo la reparación del sitio.

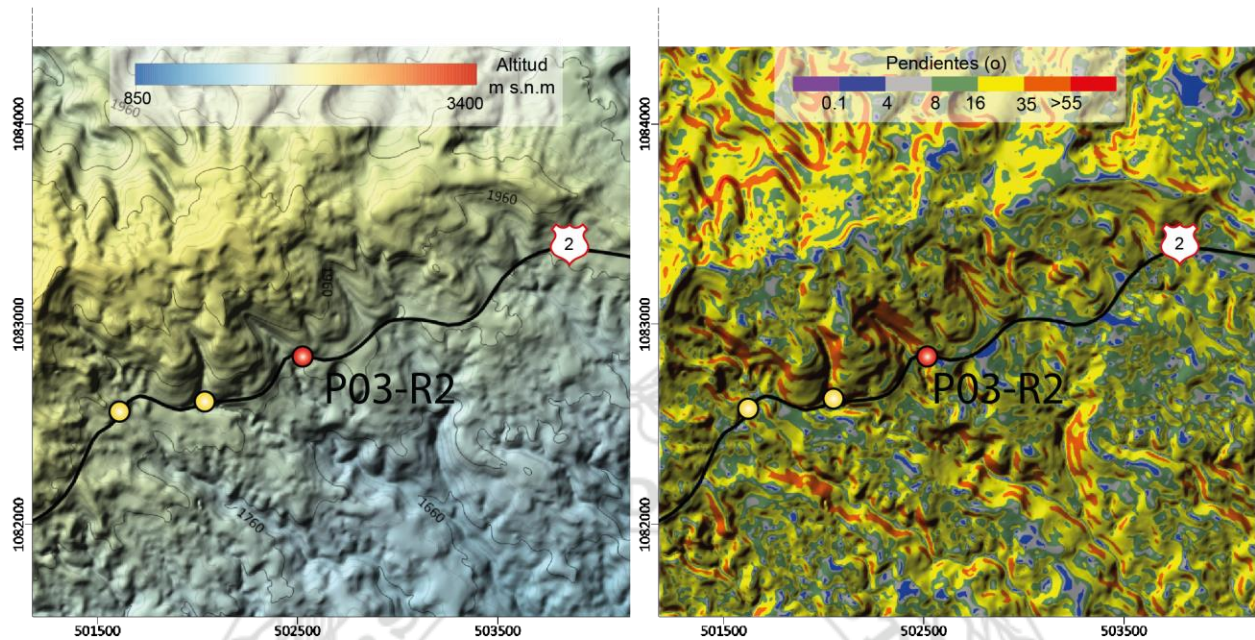
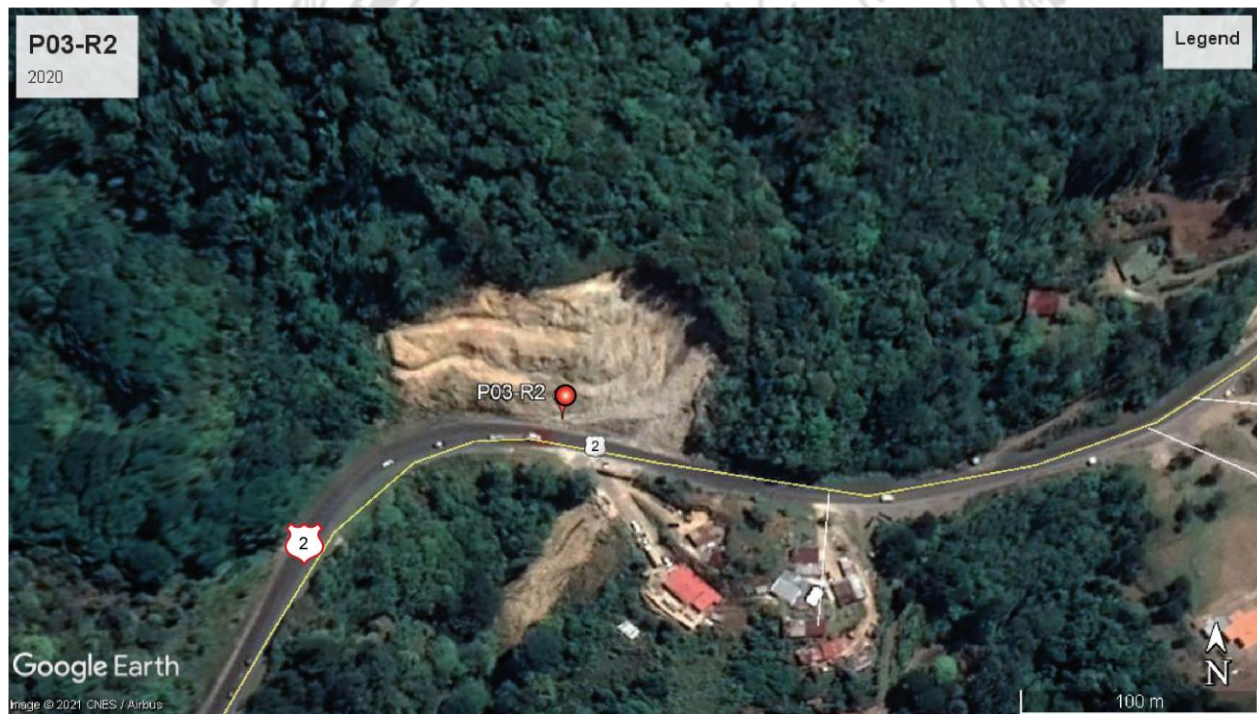
Este sitio se encuentra a 1848 m s.n.m. la zona afectada se ubica al lado derecho de la RN-2 en el sentido Cartago – San Isidro del General en el estacionamiento 37+806. Corresponde con una ladera entre microcuencas y drenajes locales asociados a un pequeño cerro en el que se hizo talud de corte. Las laderas donde se ubica este punto evaluado presentan pendientes moderadas (16-35°) y fuertes (35-55°) en la imagen más reciente de Google Earth del 2020, se puede observar dónde es que se dio el desprendimiento de material (Figura No.9). Este deslizamiento ocurrió en el año 2018, interrumpiendo el paso por varios días mientras se removía el material.

Figura No.9. Modelo de elevación digital con información topográfica y de las pendientes asociadas el P3-R2, así como una imagen satelital de Google Earth del año 2020, donde se puede observar la zona afectada por el deslizamiento.

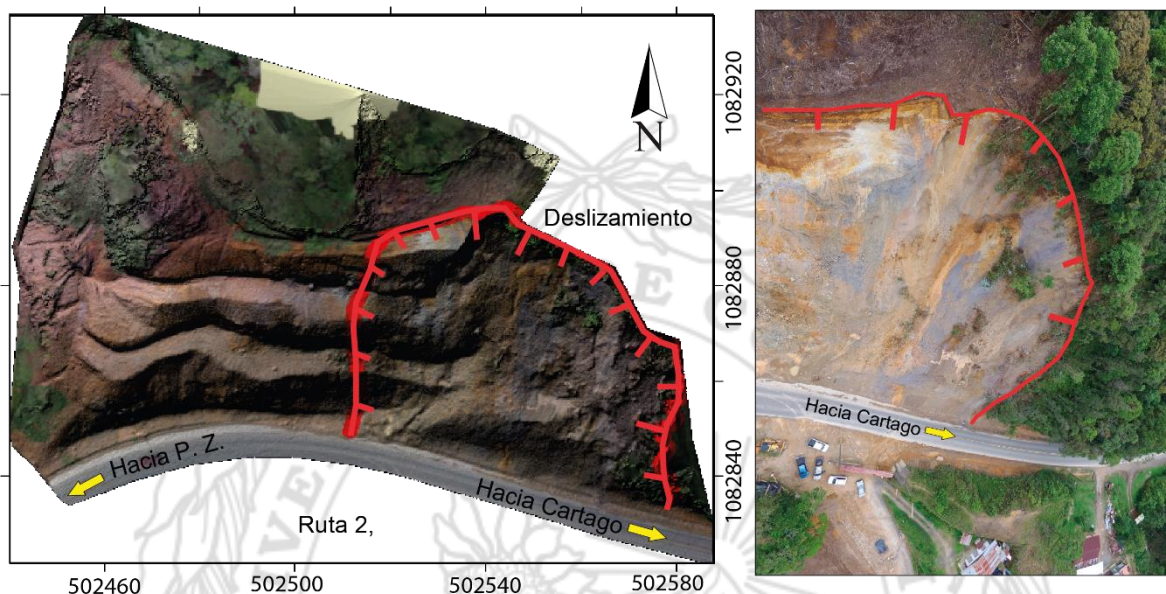
Figura No. 10. Modelo de elevación digital y fotografía aérea del de deslizamiento P03-R2, en RN-2.

El deslizamiento ocurrió en una zona previamente intervenida, en la que se había realizado un trabajo de estabilización mediante la generación de taludes (al menos tres terrazas). La zona intervenida y el deslizamiento presentan un largo de 120 y 40 m respectivamente. Además, presenta una diferencia de altura desde la calzada a la parte más alta de 50 m aproximadamente. En el MED (Modelo de Elevación Digital) generado para este sitio, se pueden observar las pendientes de los taludes de cada una de las terrazas del trabajo previo y en la corona del deslizamiento. En estos sitios, los ángulos presentes son superiores a 35° como se muestra en la Figura No. 11. En el sector oeste del sitio hay una zona de acceso que presenta pendientes entre $16 - 35^\circ$, que se observó agrietada y con problemas de manejo de aguas. En esta zona inestable se podrían dar deslizamientos donde los materiales removidos irían a dar a una quebrada y podrían obstruir una alcantarilla que pasa bajo la ruta.

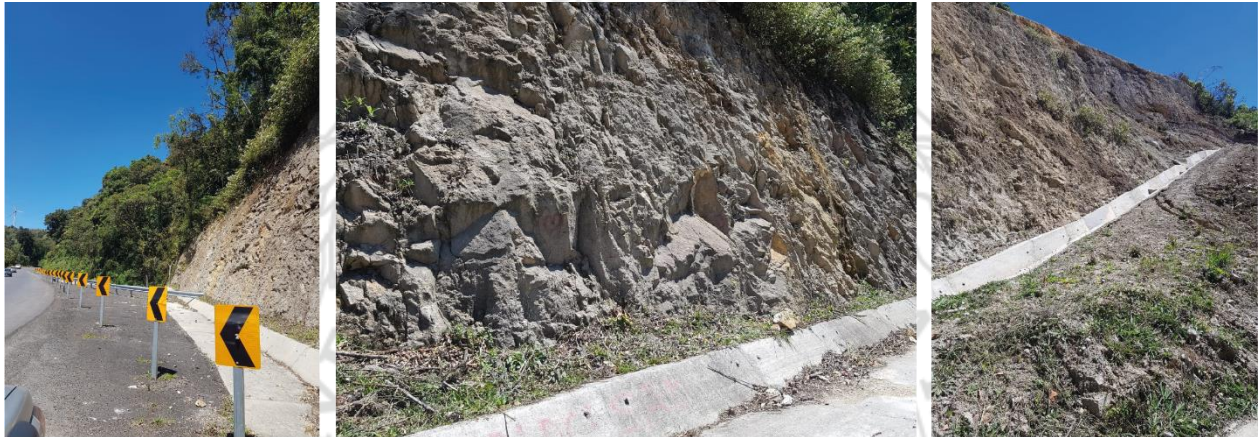
Actualmente, el principal problema identificado en el sitio es la posibilidad de caída de bloques del talud del lado derecho de la ruta sobre las cunetas y que estas se pueden obstruir dificultando el manejo de aguas superficiales. La falta de un manto o malla de protección contra la erosión en este talud de roca meteorizada podría favorecer los problemas de erosión y propiciar la caída de bloques. En las siguientes fotografías se muestran las zonas donde se podrían desprender bloques.

Fotografías 7, 8 y 9. Se muestra el talud del lado derecho del sitio P04-R2 donde se podrían generar caídas de bloques debido a la erosión del material fino que da sustento al material de mayor tamaño. El mantenimiento del sistema de drenaje de agua superficial en este sitio es muy importante para mantener en buen estado las obras construidas.

Riesgo potencial bajo, actualmente no hay condiciones que indiquen un riesgo inminente para este sitio, de ocurrir algún evento inesperado no se colapsaría completamente la ruta, por lo tanto, las posibilidades de recuperar la conectividad con intervenciones pequeñas son posibles.

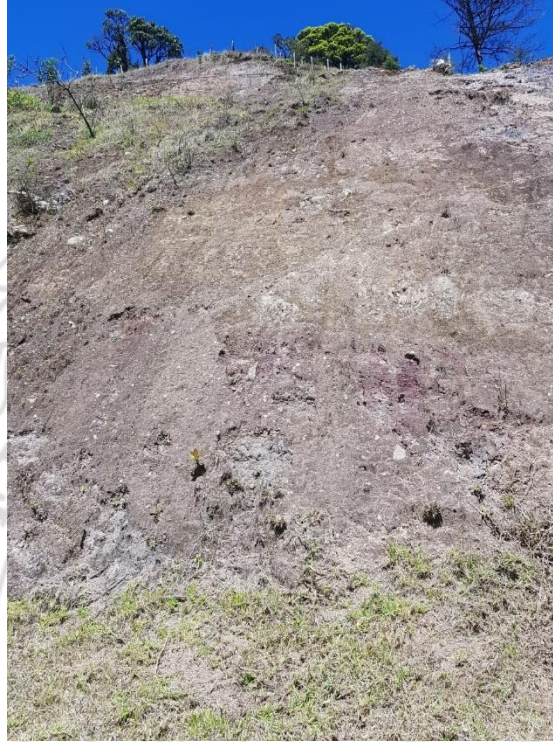
Este talud tiene una longitud de 100 m con una altura que supera los 20 m. Está conformado por tres terrazas con cunetas y contracunetas. No cuenta con protección contra la erosión por lo que podría generar problemas en las cunetas similares a lo que se observó en el punto P03-R2. Además, no se ha regenerado la vegetación como se observa en la siguiente fotografía.

Fotografía 10. Talud ubicado en el punto P05-R2, se observa la falta de vegetación y que no cuenta con medidas de protección contra la erosión lo que podría generar que el material fino sea removido y las rocas queden sin sustento y caigan.

Riesgo potencial bajo, actualmente no hay condiciones que indiquen un riesgo inminente para este sitio, de ocurrir algún evento inesperado no se colapsaría completamente la ruta, por lo tanto, las posibilidades de recuperar la conectividad con intervenciones pequeñas son posibles.

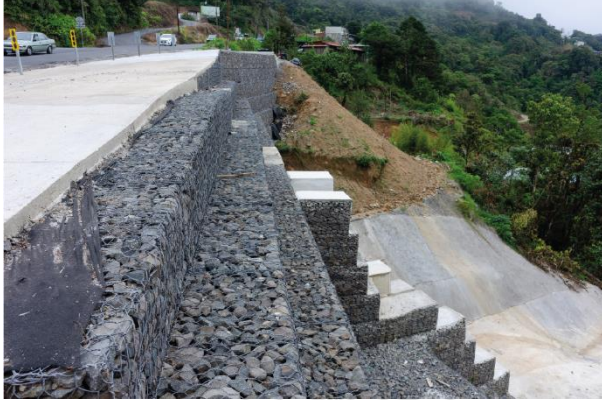
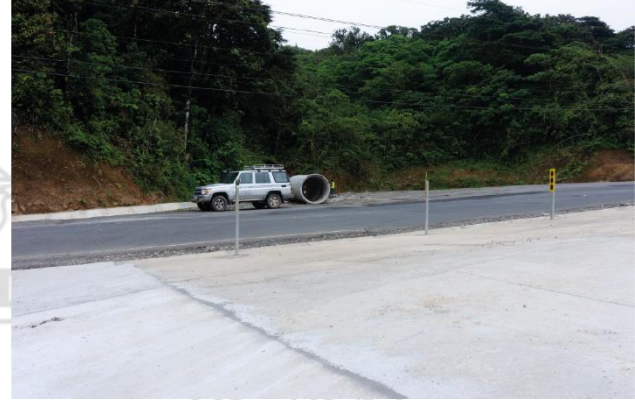
Este punto ya ha sido intervenido, se construyó una nueva alcantarilla y un muro de gaviones en el relleno que se había deslizado. Durante las evaluaciones realizadas en 2020 y 2021 no se observaron problemas en las obras de contención y de drenaje construidas en este sitio.

Fotografías 11 y 12. Sitio P6-R2 donde se observa a la izquierda la salida de la alcantarilla y el muro de gaviones construido en el relleno que había colapsado.

Riesgo potencial bajo, actualmente no hay condiciones que indiquen un riesgo inminente para este sitio, de ocurrir algún evento inesperado no se colapsaría completamente la ruta, por lo tanto, las posibilidades de recuperar la conectividad con intervenciones pequeñas son posibles.

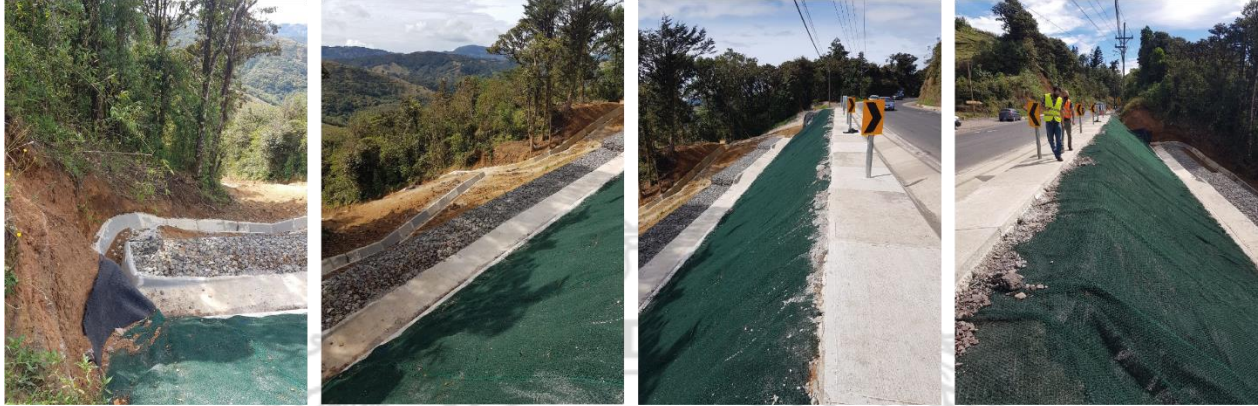
Durante el año 2020 este sitio fue intervenido y en marzo del 2021 se había finalizado la construcción de un muro de gaviones con cunetas y un manto de protección contra la erosión como se puede ver en las siguientes fotografías.

Fotografías 13, 14, 15 y 16. Trabajos de estabilización y protección realizados en el sitio P07-R2.

Riesgo potencial bajo, actualmente no hay condiciones que indiquen un riesgo inminente para este sitio, de ocurrir algún evento inesperado no se colapsaría completamente la ruta, por lo tanto, las posibilidades de recuperar la conectividad con intervenciones pequeñas son posibles.

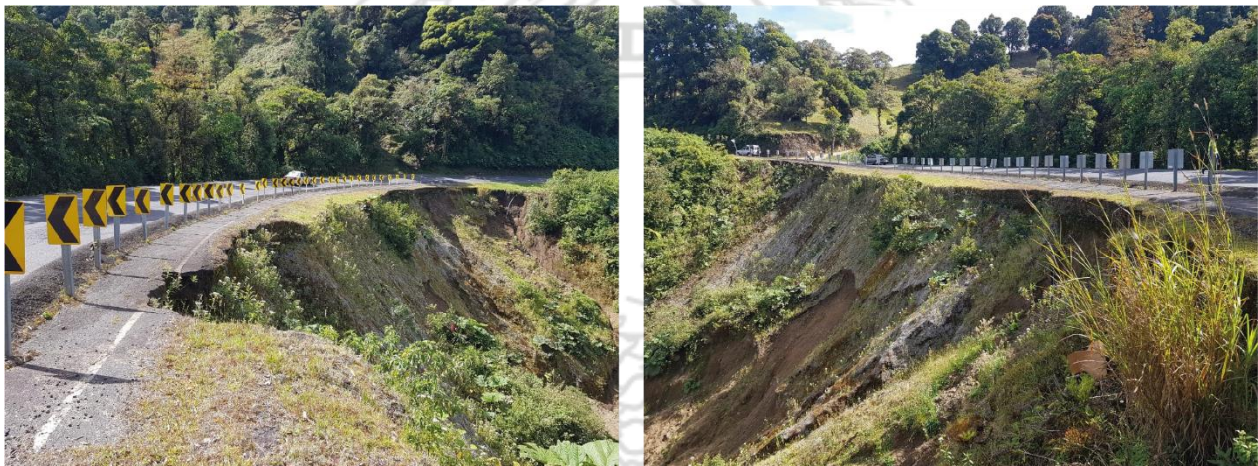
La calzada tiene un ancho mínimo de 10.8 m y la zona afectada por el deslizamiento tiene un largo de 100 m. La diferencia de altura entre la calzada y el punto más bajo del deslizamiento es de 30 m y presenta pendientes fuertes (35-55°) y muy fuertes > 55° en la corona del deslizamiento junto a la carretera. Actualmente no existe un manejo adecuado de aguas superficiales en este punto, lo que podría generar mayores problemas durante la estación lluviosa.

Fotografías 17 y 18. Se muestra el deslizamiento ubicado en el sitio P09-R2 y su relación con la calzada.

La valoración del riesgo detectado en este punto es de **Riesgo Potencial Alto** con pérdida de conectividad, dado que se trata de una ruta de la Red de Alta Capacidad y de tratarse de un deslizamiento activo que no ha sido intervenido adecuadamente.

Debido a que este deslizamiento se encuentra en una curva, la señalización de prevención es muy importante y debe ser presentada a los usuarios de la ruta de forma anticipada. En las siguientes fotografías se muestra la zona de afectación vista desde diferentes lugares.

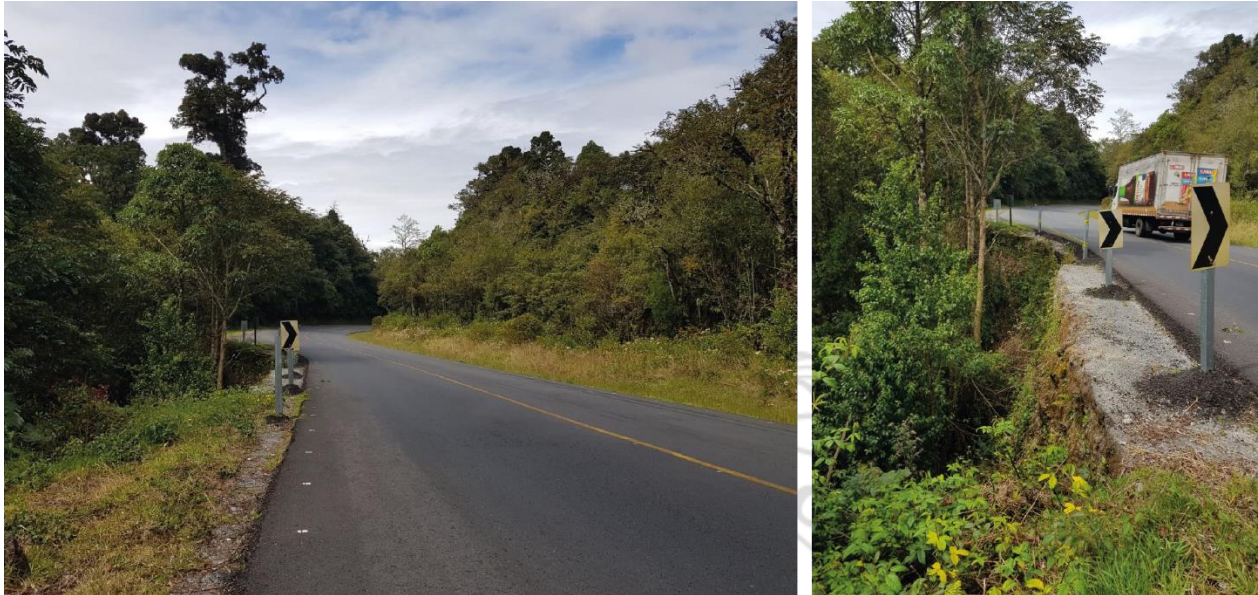
Fotografías 20 y 21 del punto P11-R2 donde se puede observar como se ha perdido ancho de la vía y que no existen medidas de contención para dar estabilidad al talud de relleno.

En este sitio se ha identificado un **Riesgo potencial medio** debido que existen factores que podrían propiciar que se genere nuevamente un deslizamiento y debido a las dimensiones y a la reducción del ancho disponible este evento podría afectar el tránsito en este lugar.

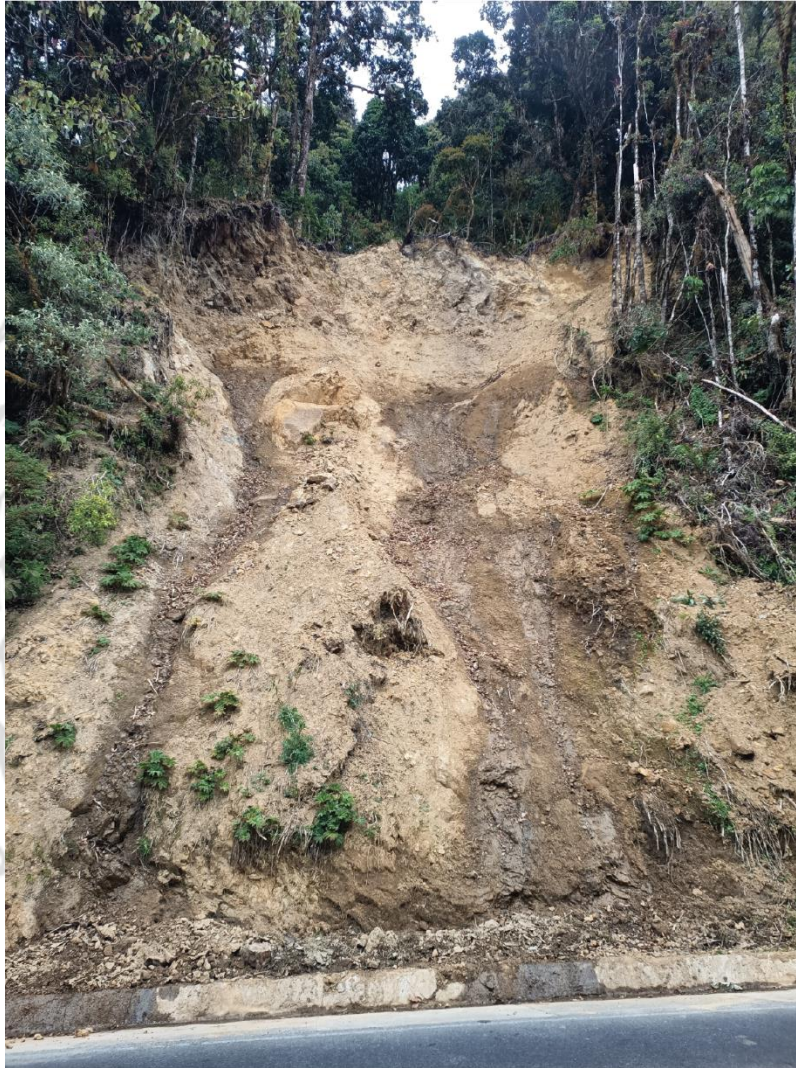
Fotografía 23. Sitio P13-R2 donde se observa como hay humedad en el talud y bloques de roca en la parte superior que se pueden desprender y caer en la calzada.

La valoración del riesgo detectado en este punto es de **Riesgo Potencial Alto** con pérdida de conectividad, dado que se trata de una ruta de la Red de Alta Capacidad y de tratarse de un deslizamiento activo que no ha sido intervenido adecuadamente.

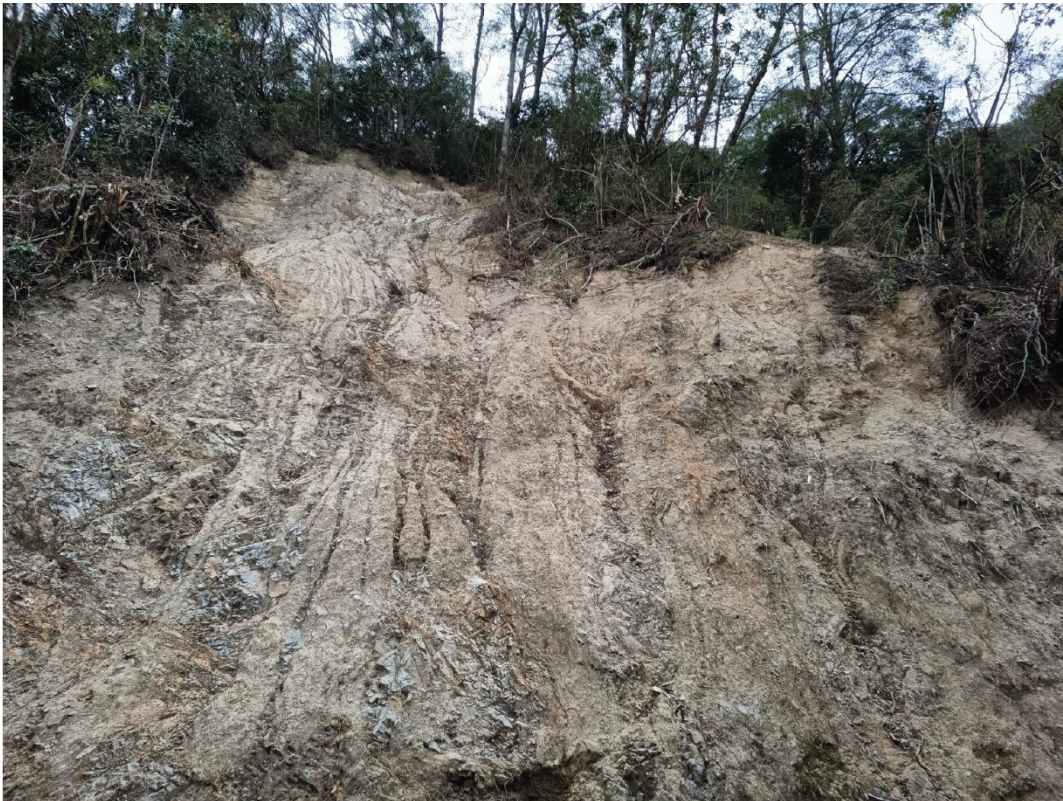
Fotografía 24 del sitio P14-R2 donde se puede observar la zona afectada por el deslizamiento

La valoración del riesgo detectado en este punto es de **Riesgo Potencial Alto** con pérdida de conectividad, dado que se trata de una ruta de la Red de Alta Capacidad y de tratarse de un deslizamiento activo que no ha sido intervenido adecuadamente.

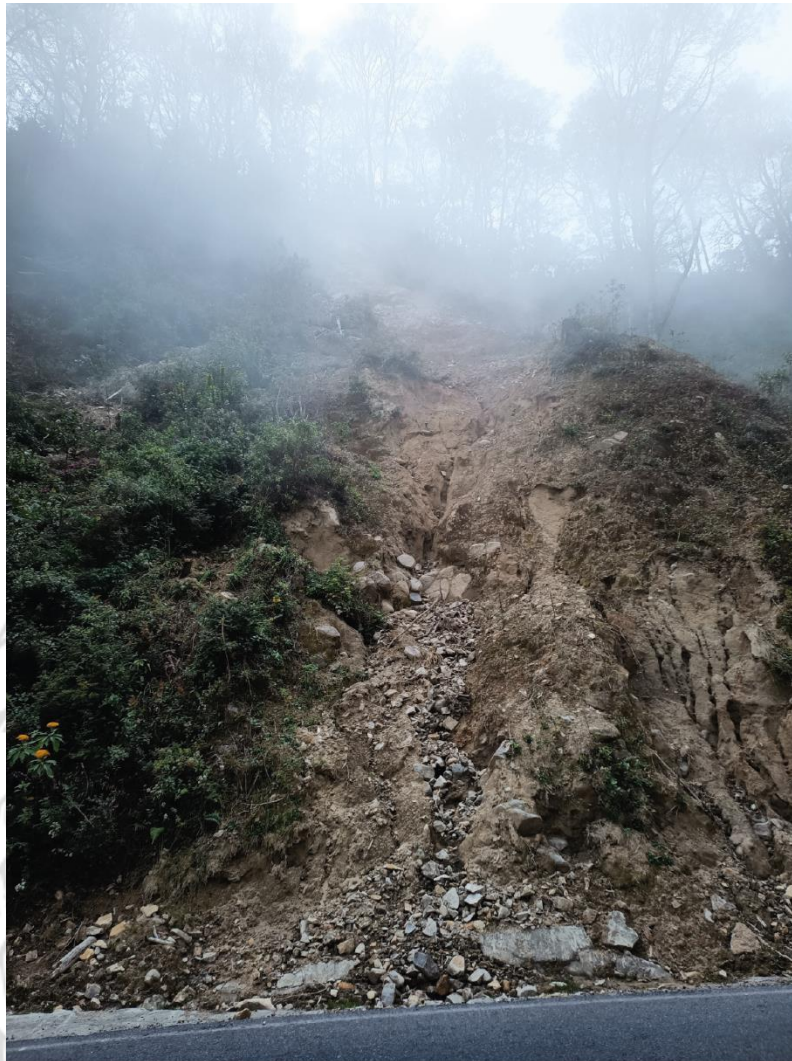
Fotografía 25 del sitio evaluado en el punto P15-R2 donde se puede observar las condiciones desfavorables del talud, la caída de bloques de roca y los procesos intensos de erosión.

La valoración del riesgo detectado en este punto es de **Riesgo Potencial Alto** con pérdida de conectividad, dado que se trata de una ruta de la Red de Alta Capacidad y de tratarse de un deslizamiento activo que no ha sido intervenido adecuadamente.

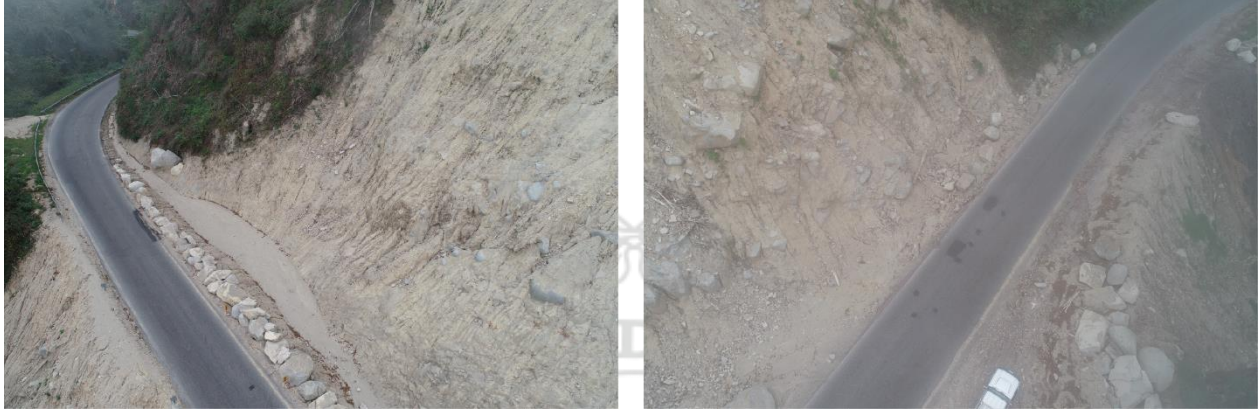
Este sitio aún no ha sido intervenido, las condiciones siguen siendo muy desfavorables y debido a la topografía es posible que aun falte material por caer. Esto podría afectar tanto el talud de

corte del lado derecho como el de relleno del lado izquierdo. Con un VANT se pudieron tomar las siguientes fotografías aéreas oblicuas.

Fotografías 26 y 27. Sitio P16-R2 donde se observa parte del talud de corte y relleno que han sido afectados por este deslizamiento.

La valoración del riesgo detectado en este punto es de **Riesgo Potencial Alto** con pérdida de conectividad, dado que se trata de una ruta de la Red de Alta Capacidad y de tratarse de un deslizamiento activo que no ha sido intervenido adecuadamente.
