LABORATORIO NACIONAL  
DE MATERIALES Y MODELOS ESTRUCTURALES

## **INFORME DE EVALUACIÓN**

LM-PI-UE-001-2017

### **RUTA NACIONAL No. 35 SECTOR SIFÓN – LA ABUNDANCIA**

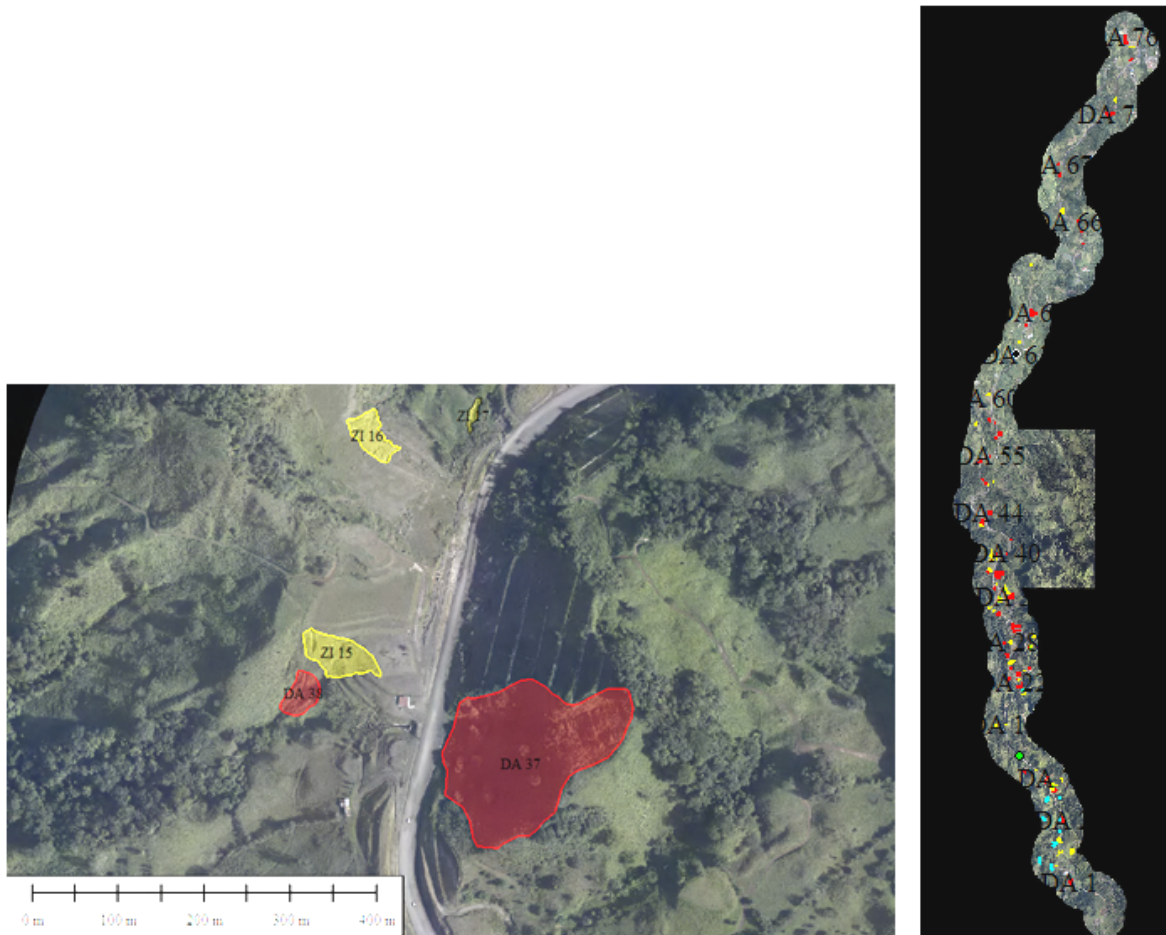
**Figura No.12** Inventario de deslizamientos de la ruta Sifón - La Abundancia.

- Las zonas de interés corresponden, con sitios que muestran algún aspecto que indican inestabilidad en ese lugar. Estos aspectos pueden ser: grietas, reptación, árboles inclinado, estancamiento de agua entre otros.

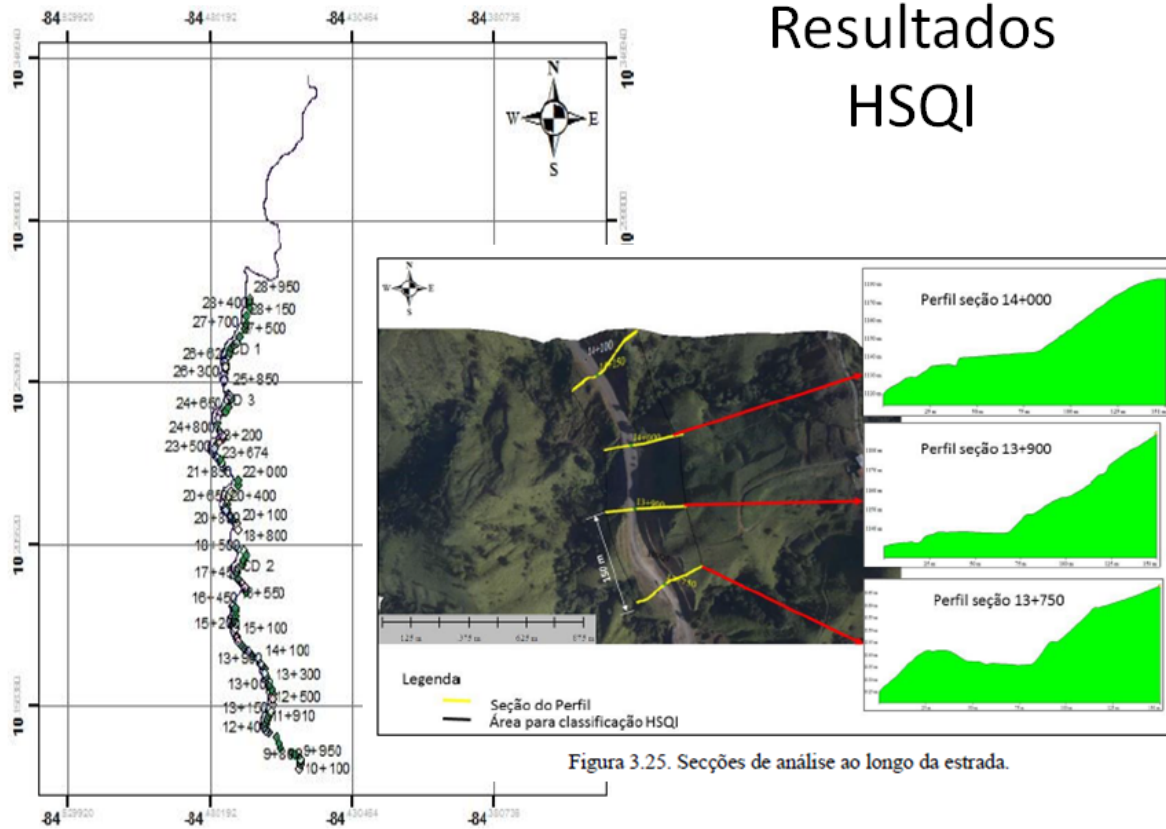
Figura No.19 Ejemplo de aplicación de metodología HSQI en varios de los taludes de la ruta Sifón - La Abundancia.

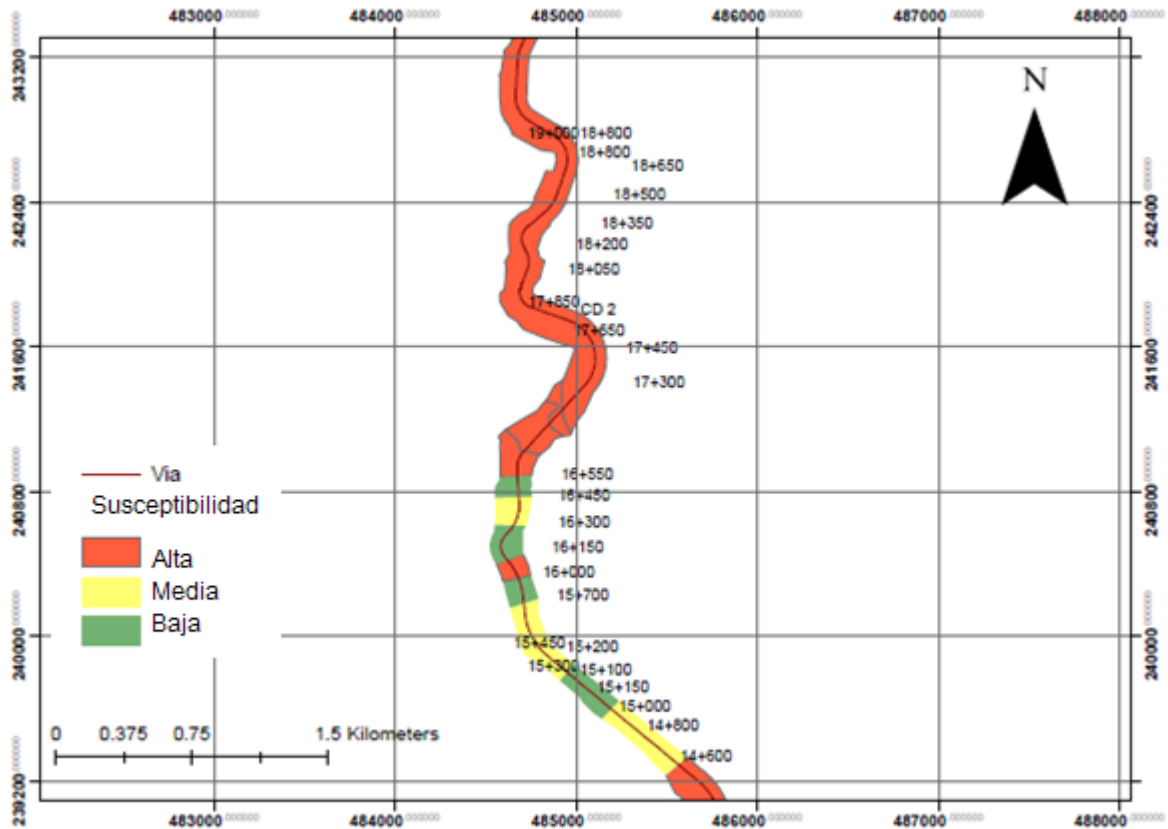
**Figura No.20** Resultados gráficos del análisis realizado con la metodología HSQI, en un tramo de la Ruta Sifón - La Abundancia.

Del análisis realizado con la metodología HSQI se pueden obtener los siguientes resultados:

- Se analizaron 87 taludes
- 12 % resultó con susceptibilidad baja
- 31 % resultó con susceptibilidad media
- 57 % resultó con susceptibilidad alta

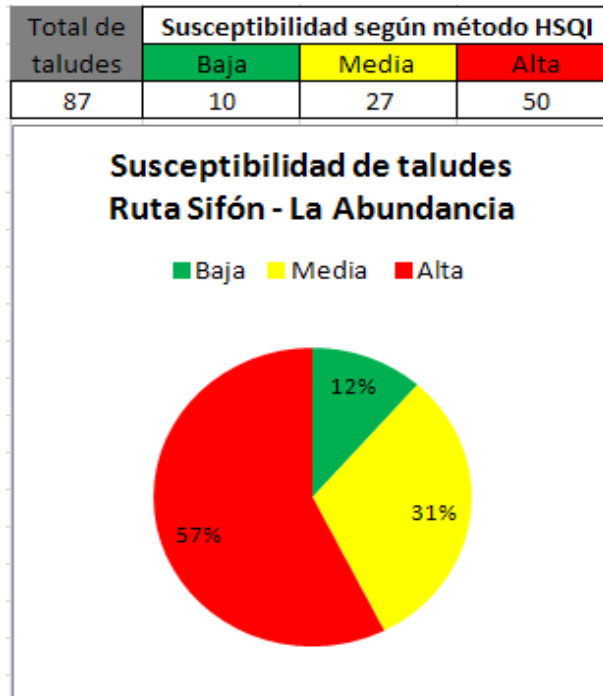
**Figura No.21** Resultados del análisis de susceptibilidad por el método HSQI.

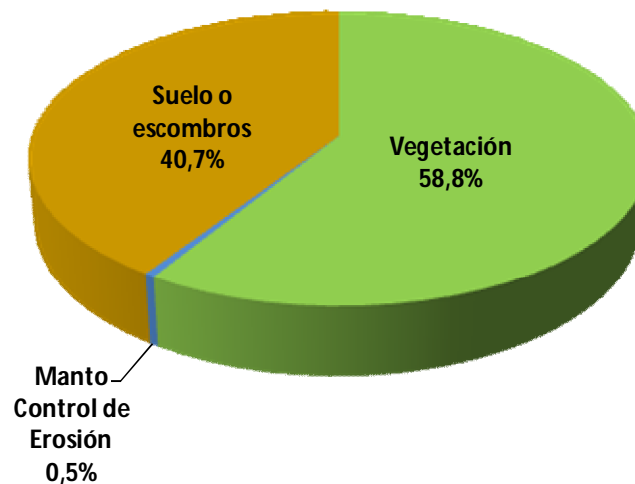
**Gráfico No.1** Distribución del tipo de cobertura identificado en las escombreras.

Según se observa, la mayor parte de la superficie de las escombreras evaluadas está cubierta por vegetación, sin embargo en un 40.7% del área el suelo o los escombros se encuentran expuestos, sin ningún tipo de protección, lo que representa un alto porcentaje. El uso de los mantos para control de erosión ha sido muy limitado, únicamente en un 0.5% de las áreas evaluadas se han utilizado estos materiales.

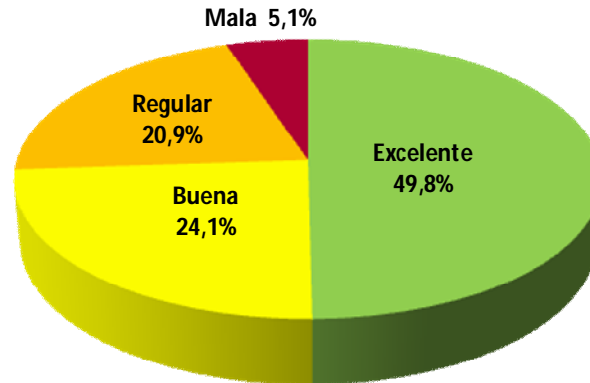
**Gráfico No.2** Condición de las áreas que presentan vegetación.

Según estos resultados, la mitad de la superficie con vegetación tiene una condición excelente, es decir, la vegetación es densa y cubre por completo la superficie de la escombrera, se han establecido varios tipos de vegetación y no hay evidencia de erosión.

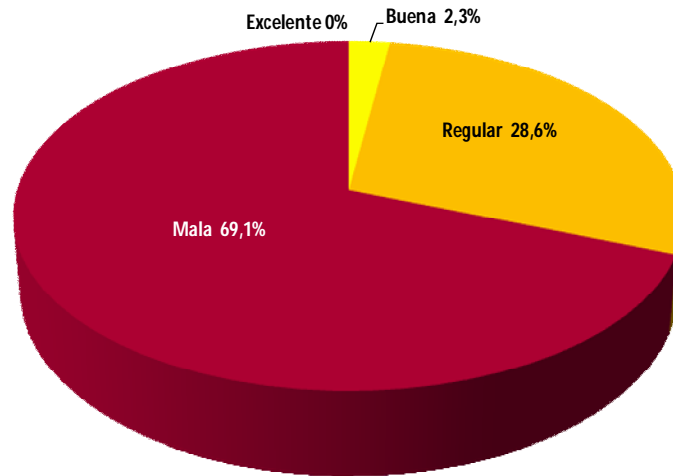
**Gráfico No. 3** Distribución porcentual de la condición superficial de las áreas con suelo o escombros expuestos.

Según estos resultados casi un 70% del área que no tiene ningún tipo de cobertura está en una mala condición. Esto significa que presenta erosión laminar severa, con surcos y cárcavas y el suelo se encuentra suelto, sin compactación.

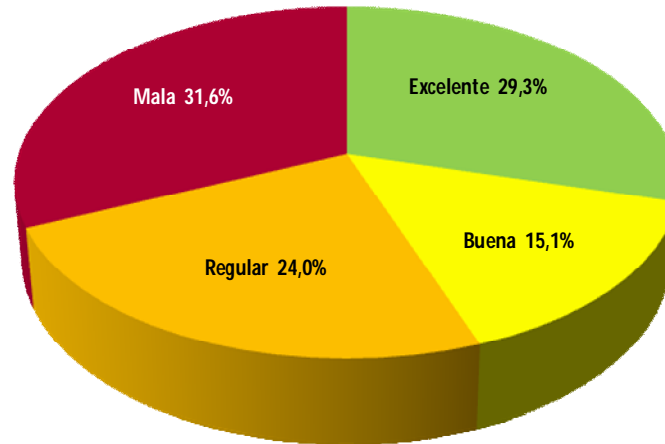
**Gráfico No. 4** Condición superficial del total de las escombreras evaluadas, incluyendo las que presentan cobertura vegetal, manto de control de erosión o ninguna cobertura.

Del gráfico anterior se concluye que un poco menos del 50% de la superficie de las escombreras evaluadas presenta una condición que se considera excelente o buena, consecuentemente casi el 50% de la superficie de las escombreras tiene una condición mala o regular.

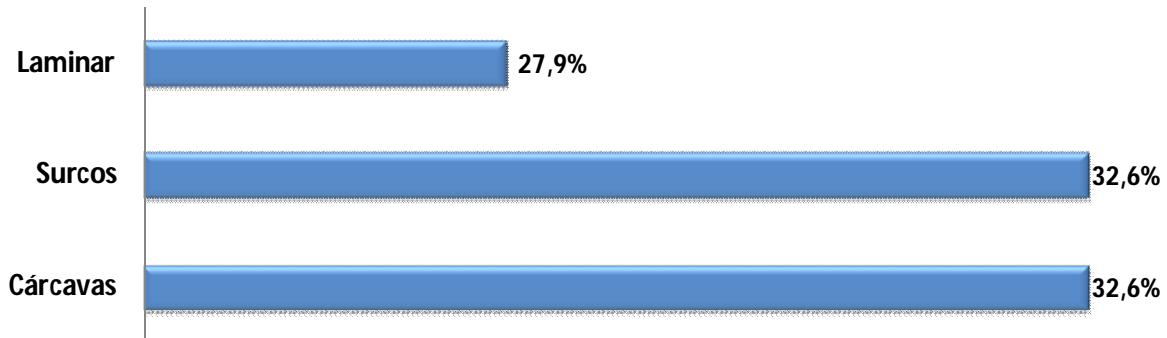
**Gráfico No.5** Distribución porcentual de la erosión según su tipo.

Aproximadamente una tercera parte de las escombreras evaluadas hasta la fecha presenta erosión en forma de surcos y cárcavas, los cuales son considerados grados de erosión leves o severos respectivamente.

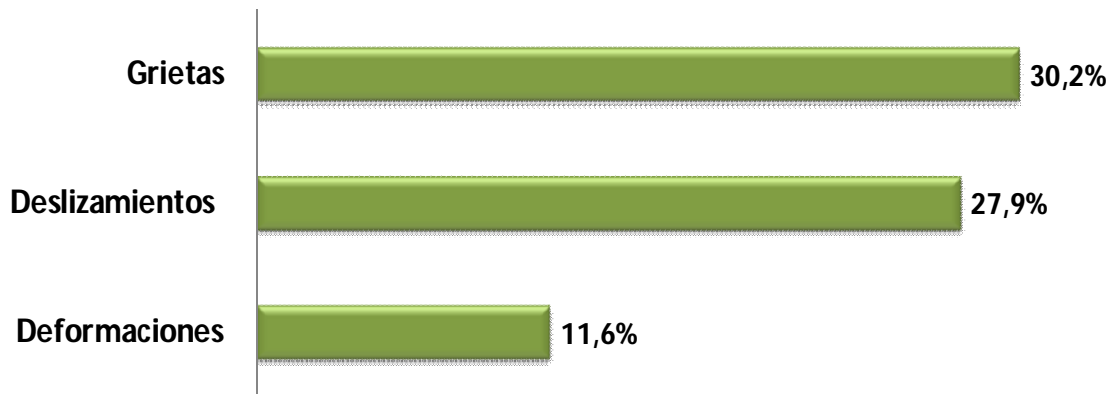
**Gráfico No.6** Porcentaje de las escombreras que presentan daños estructurales, según el tipo de daño identificado.

Según se observa en el gráfico anterior, aproximadamente una tercera parte de las escombreras evaluadas presenta agrietamiento en su superficie, tal como se mencionó anteriormente, estas grietas pueden o no estar directamente relacionadas con movimientos de masas dentro de la escombrera, sin embargo pueden desencadenar procesos que deriven en inestabilidad, por lo tanto, deben ser objeto de intervención para evitar mayores daños.

este tipo de grietas participan el proceso de deterioro estructural y deben ser corregidas para evitar daños en el futuro.
