Laboratorio Nacional de Materiales y Modelos Estructurales (LanammeUCR)

Informe: LM-INF-EIC-D-0002-2021

Evaluación de la ejecución de labores para la atención de la Ruta Nacional 35, tramo central Sifón – La Abundancia, mediante contratos de conservación vial

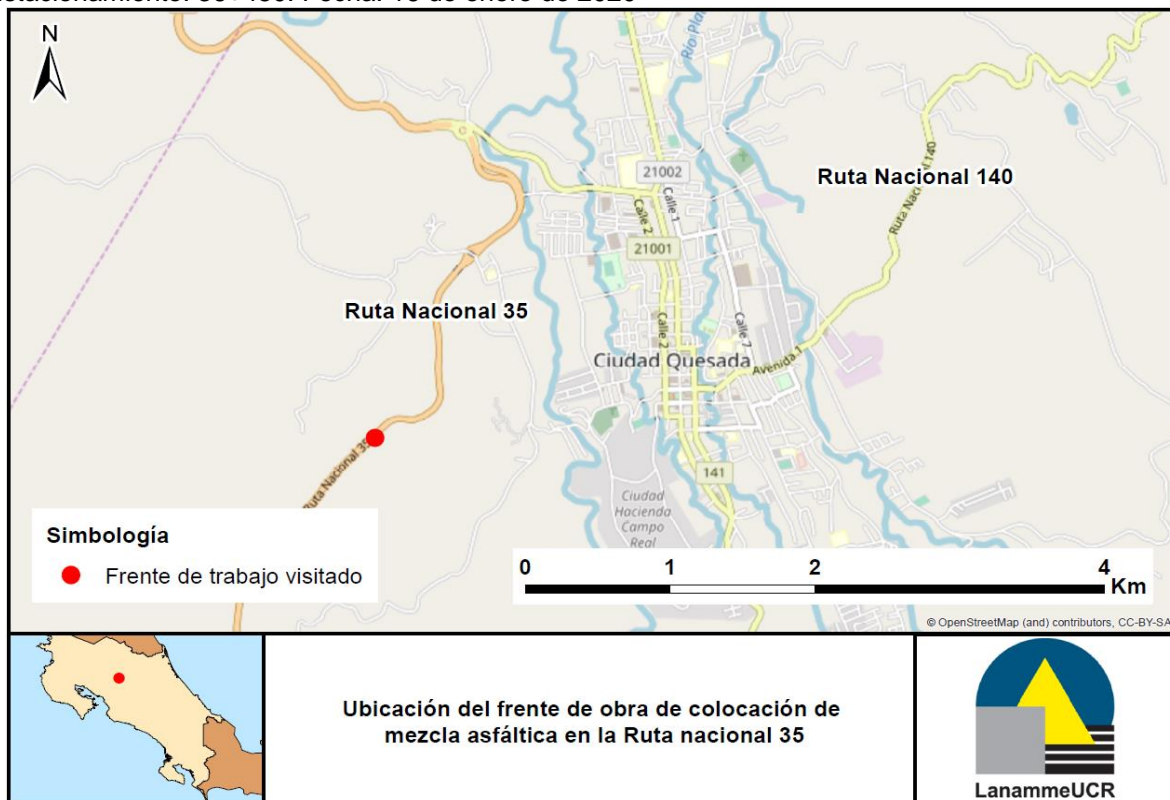
El presente hallazgo se fundamenta en una visita técnica realizada por el Equipo Auditor, el 16 de enero de 2020, a la Ruta Nacional 35, donde en el estacionamiento 36+450 (ver ubicación en la Figura 14) se evidenció la ejecución de trabajos de conservación vial sin inspección por parte de la Administración. Esta condición fue comunicada a la Administración el 28 de enero de 2020, mediante el oficio LM-IC-D-0071-2020, denominado “Nota informe: sobre la colocación de mezcla asfáltica en la Ruta Nacional 35. Est: 36+450”, que finalmente fue respondido el 14 de octubre de 2020.

Figura 14. Ubicación del frente de obra de colocación de mezcla asfáltica en la Ruta Nacional 35. Estacionamiento: 36+450. Fecha: 16 de enero de 2020

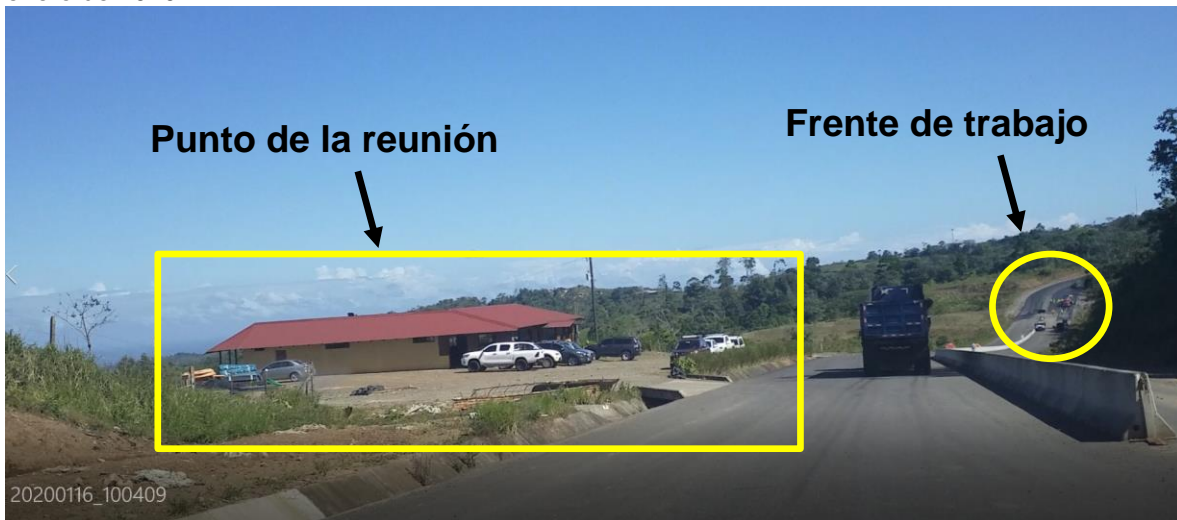
Posteriormente, a las 10:55 a.m. llegó el inspector del Administrador Vial, indicando que el motivo de su ausencia correspondía a una reunión con la ingeniería de proyecto. La reunión se realizó aproximadamente a 200 m del frente de obras (ver Figura 17).

Figura 17. Captura de pantalla del sistema de video que cuenta el vehículo del Equipo Auditor, muestra la ubicación del punto de reunión respecto al frente de trabajo. Estacionamiento: 36+250. Fecha: 16 de enero de 2020

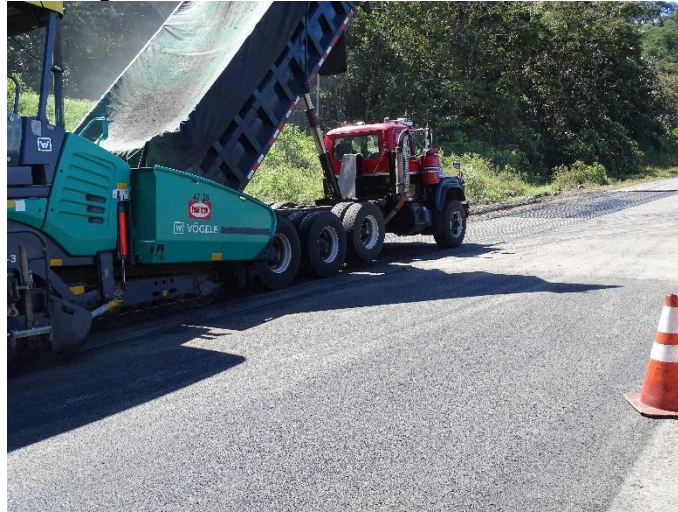
Figura 19. Colocación de la vagoneta C-154570. Estacionamiento: 36+250. Fecha: 16 de enero de 2020

Sobre el tema de la recepción de las guías de entrega y marchamos por parte del personal del contratista, esta Unidad de Auditoría ya ha advertido a la Administración al respecto. La nota informe LM-IC-D-0963-2020 señala que esta práctica constituye un riesgo de que no se controle completamente lo que se coloca en el sitio de obra. Si el marchamo y la guía de entrega son entregadas al inspector tiempo después de la colocación por parte de personal del contratista, el inspector no podrá garantizar con certeza que realmente se colocó en el sitio de obra la cantidad de mezcla asfáltica que salió de planta en las vagonetas correspondientes a la información recolectada por el personal de la empresa contratista (marchamos y boletas de despacho en planta), ni la condición en que arribó al sitio.

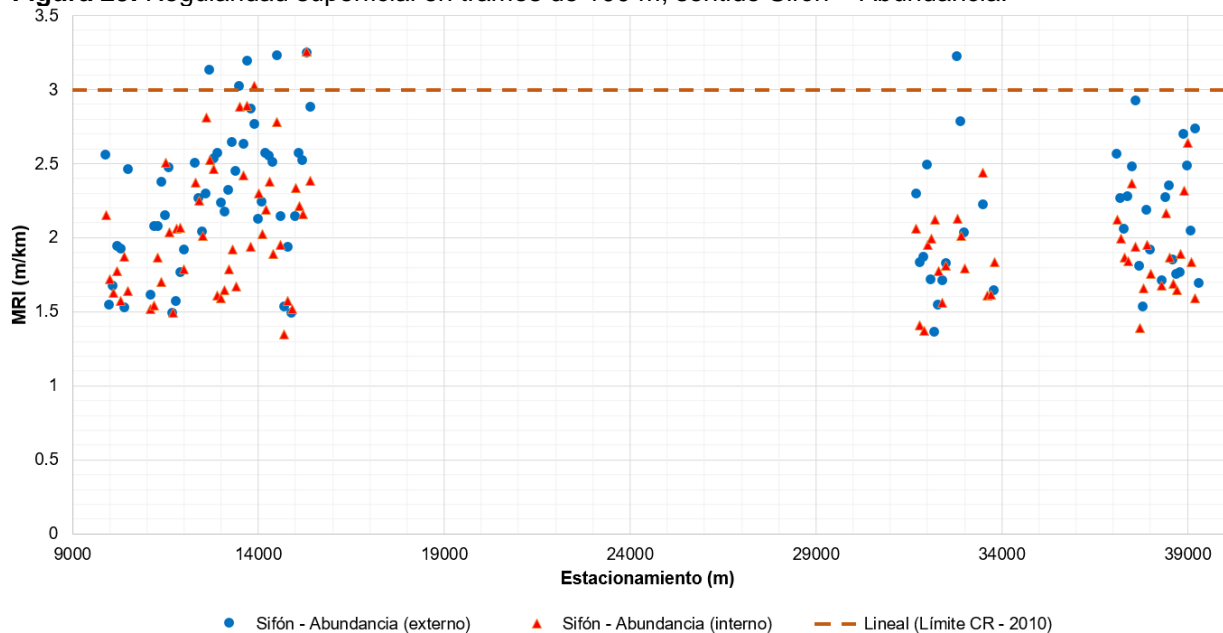
Según este criterio se determinó que 8 tramos de 100 m en el sentido Sifón – Abundancia no cumplirían con este apartado de la especificación de referencia, 6 tramos del carril externo y 2 del carril interno, ya que cuentan con valores de IRI promedio superiores a 3 m/km (ver Figura 29).

Figura 29. Regularidad superficial en tramos de 100 m, sentido Sifón – Abundancia.

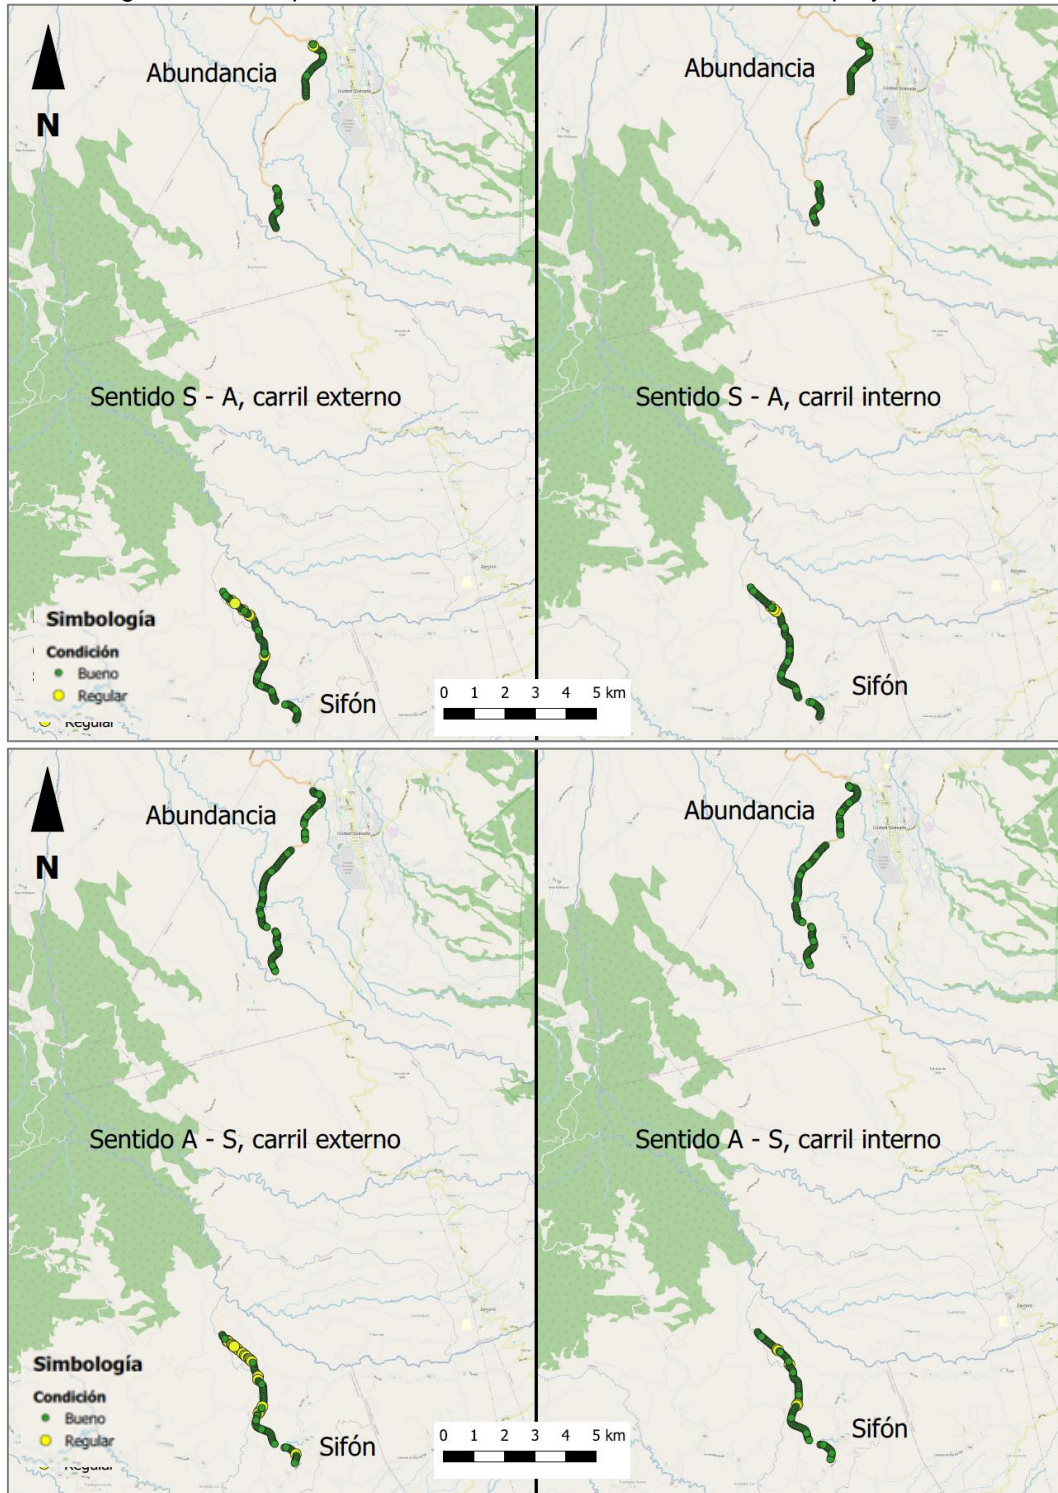
A partir de la información del ensayo de FWD se determinó que el parámetro D₀, que es representativo de la condición estructural general del pavimento; es bueno en casi la totalidad del proyecto (ver Figura 33).

Figura 33. Categorización del parámetro D0 en cada uno de los carriles del proyecto

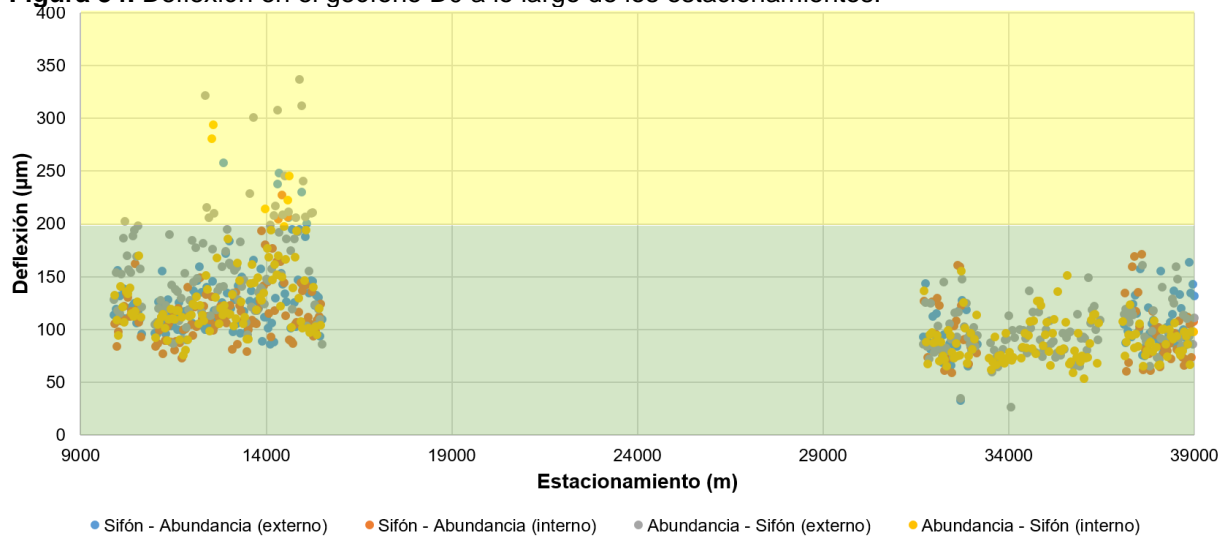
Específicamente se observó que 35 de 812 tramos de 50 m evaluados están en una condición regular (4,3 %), siendo que la mayoría de estos tramos se ubican entre los estacionamientos 12+000 y 15+000 del proyecto (ver Figura 34).

Figura 34. Deflexión en el geófono D0 a lo largo de los estacionamientos.

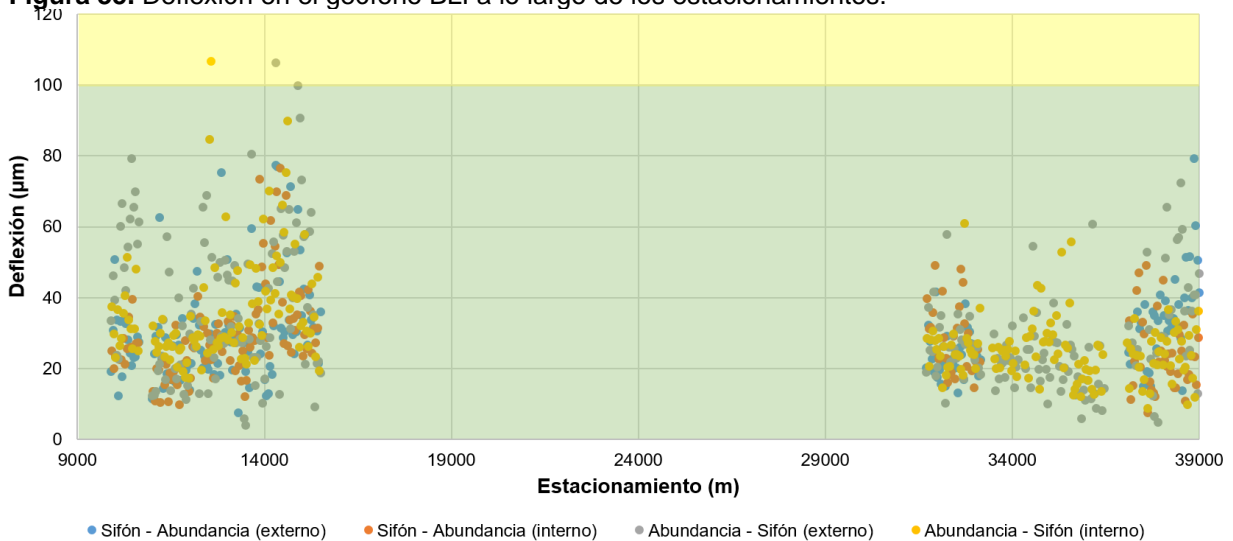
A partir de la información del ensayo de FWD se evidenció que el parámetro BLI, que es representativo de la condición estructural de la condición superficial del pavimento (de 0 a 300 mm de profundidad); en su mayoría es bueno, observándose solo 2 tramos de 50 m en condición regular (ver Figura 35 y Figura 36).

Figura 35. Deflexión en el geófono BLI a lo largo de los estacionamientos.

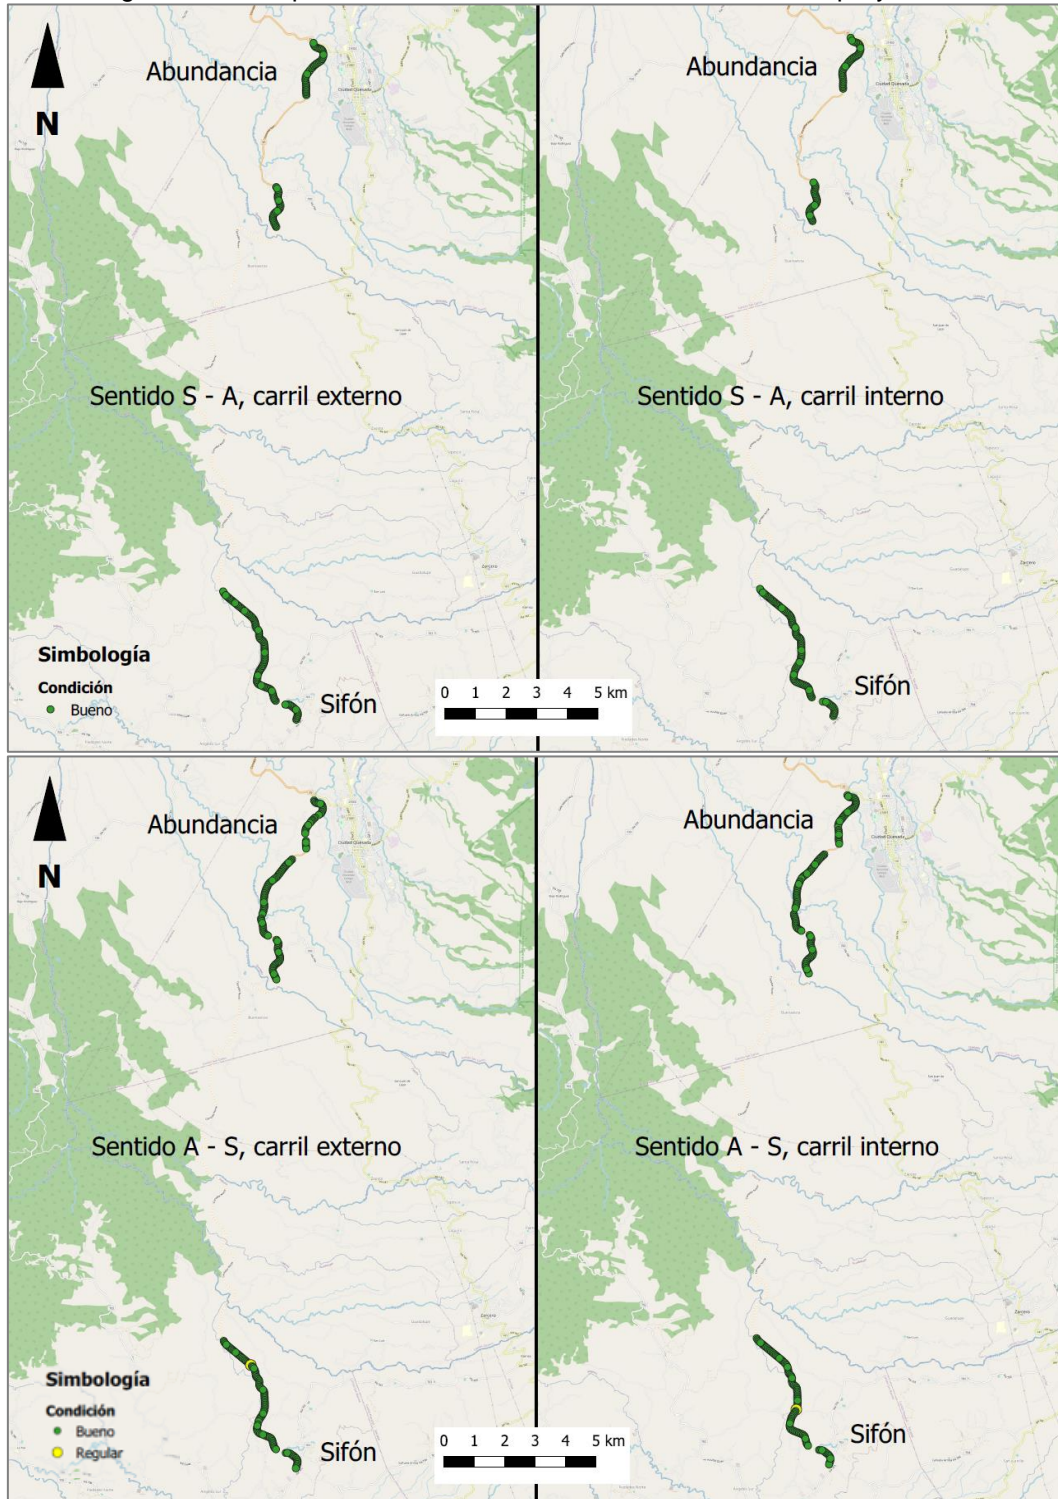
Figura 36. Categorización del parámetro BLI en cada uno de los carriles del proyecto.

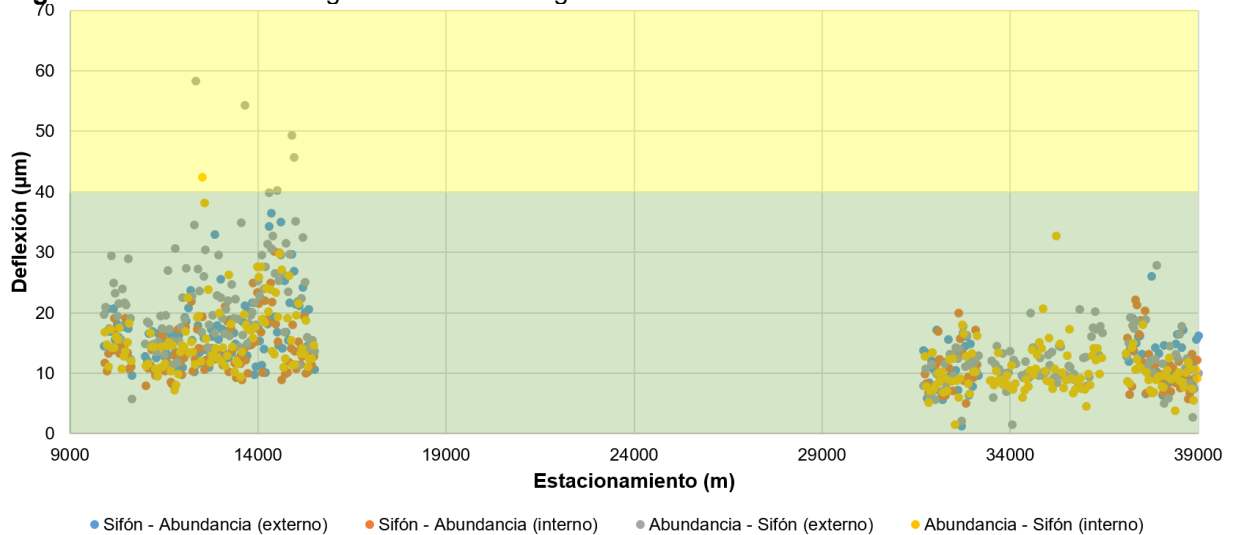
Tomando en cuenta el indicador de curvatura de base, que en este caso representa la condición estructural del pavimento entre 600 y 900 mm de profundidad (parte de la subbase granular y la subrasante mejorada), se observó que en términos generales la condición estructural de la subrasante del proyecto es buena. Sin embargo, se debe mencionar que se observaron 7 tramos de 50 m en condición regular, dichos tramos representan un 0,8 % del total evaluado y se concentran nuevamente entre los estacionamientos 12+000 y 15+000 (ver Figura 39 y Figura 40).

Figura 39. Deflexión en el geófono LLI a lo largo de los estacionamientos.

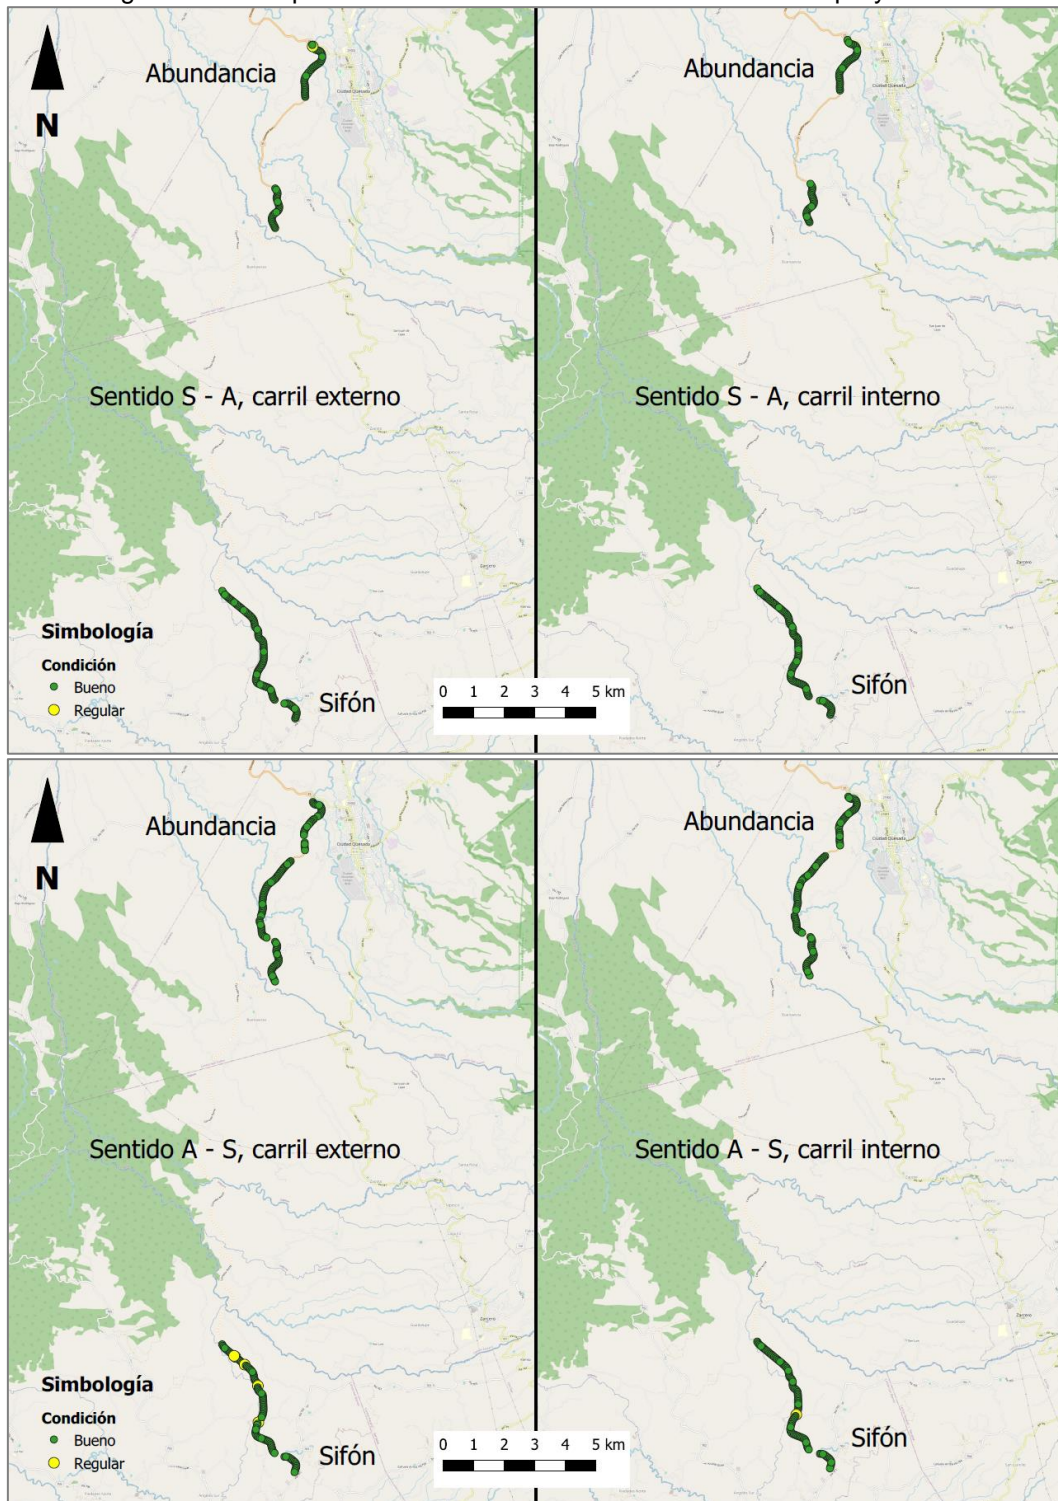
Figura 40. Categorización del parámetro LLI en cada uno de los carriles del proyecto.

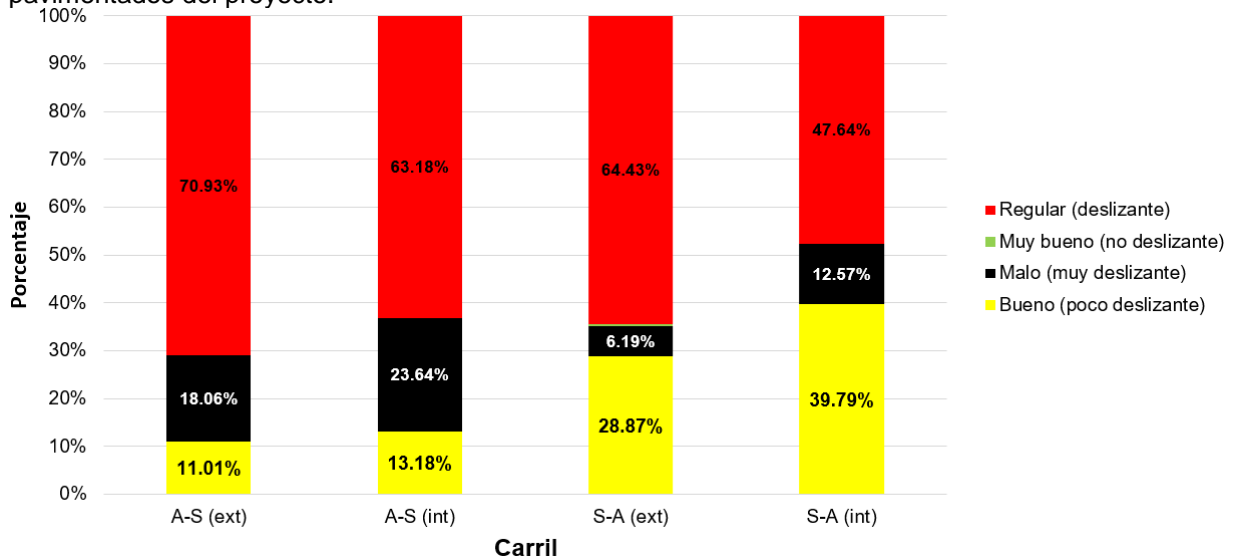
OBSERVACIÓN 3: EN TÉRMINOS DE FRICCIÓN SUPERFICIAL, EL 77 % DE LA SUPERFICIE PAVIMENTADA DEL PROYECTO ESTÁ EN CONDICIÓN DESLIZANTE O MUY DESLIZANTE

En la Figura 41 se muestra la distribución porcentual de la fricción superficial en cada uno de los carriles del proyecto según los criterios mostrados en la Tabla 7.

Figura 41. Distribución porcentual de la condición de fricción superficial en cada uno de los carriles pavimentados del proyecto.

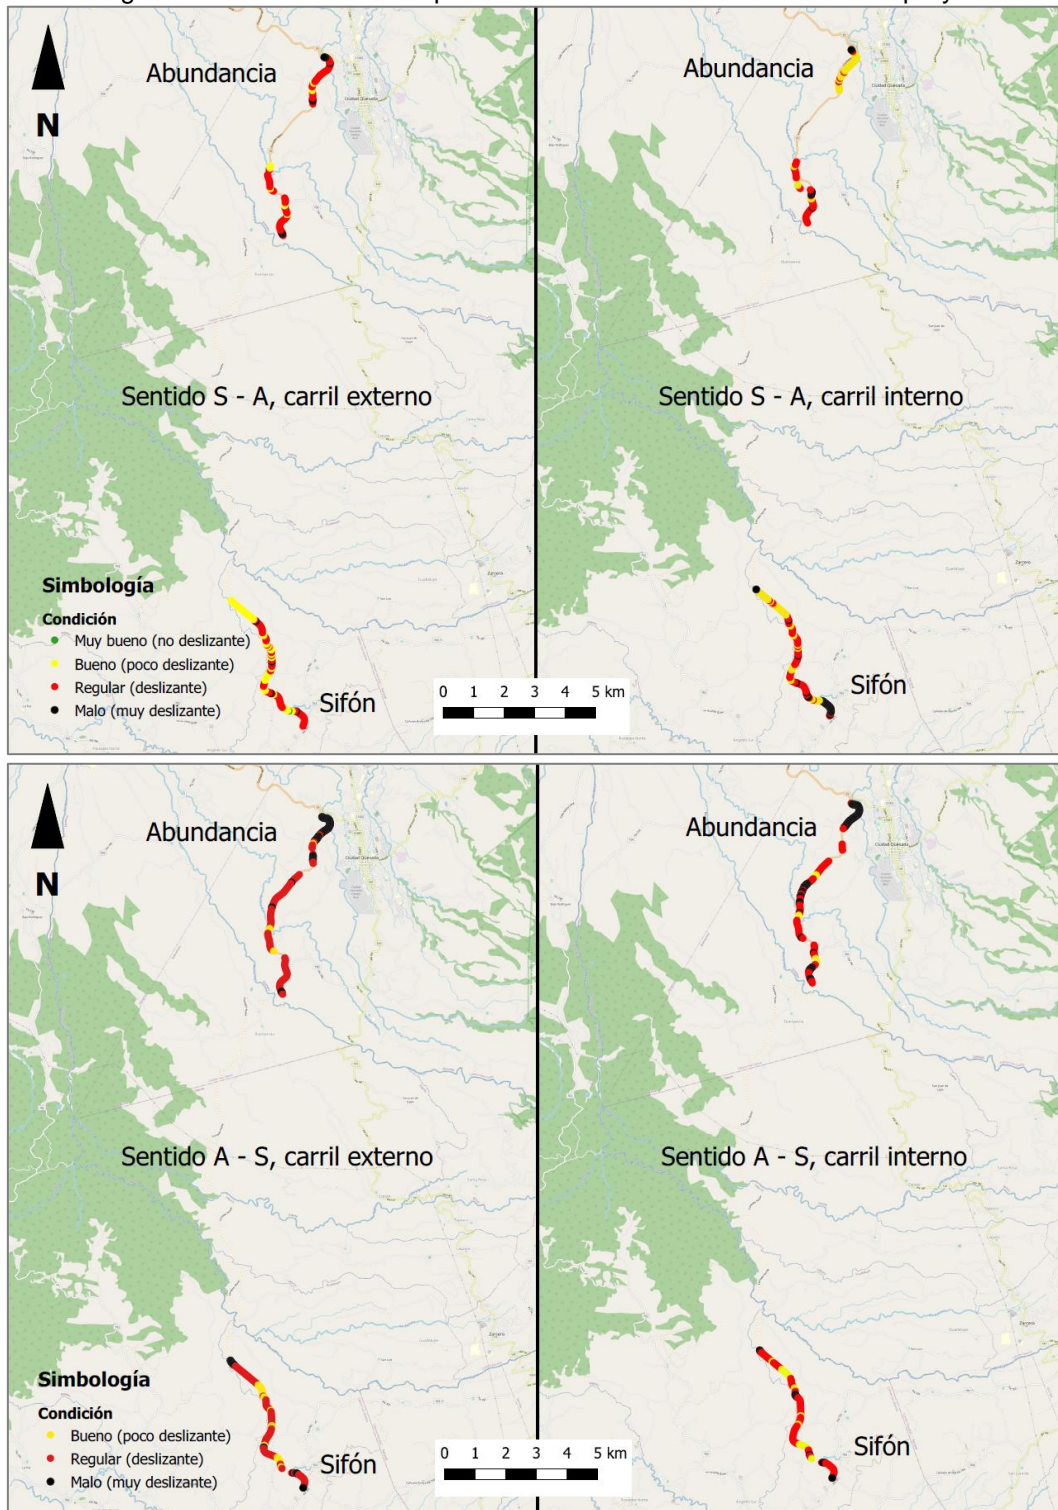
Figura 42. Categorización de la fricción superficial en cada uno de los carriles del proyecto.

A partir de la información de este ensayo, se observó que el proyecto tiene una condición variable de fricción superficial, donde predomina una condición regular o deslizante (62 % del proyecto evaluado). Esto es un aspecto que no debería ser aceptable en un proyecto de obra nueva; sin embargo, considerando que este proyecto no contaba con especificaciones de fricción superficial, lo expuesto en esta observación debe ser considerado por parte de la Administración al momento en que este tramo sea abierto al tránsito vehicular con el fin de aplicar medidas de seguridad de ruedo a la superficie, debido a que el proyecto cuenta con curvas horizontales cerradas y tramos que podrían representar un riesgo a la seguridad vial de los usuarios.

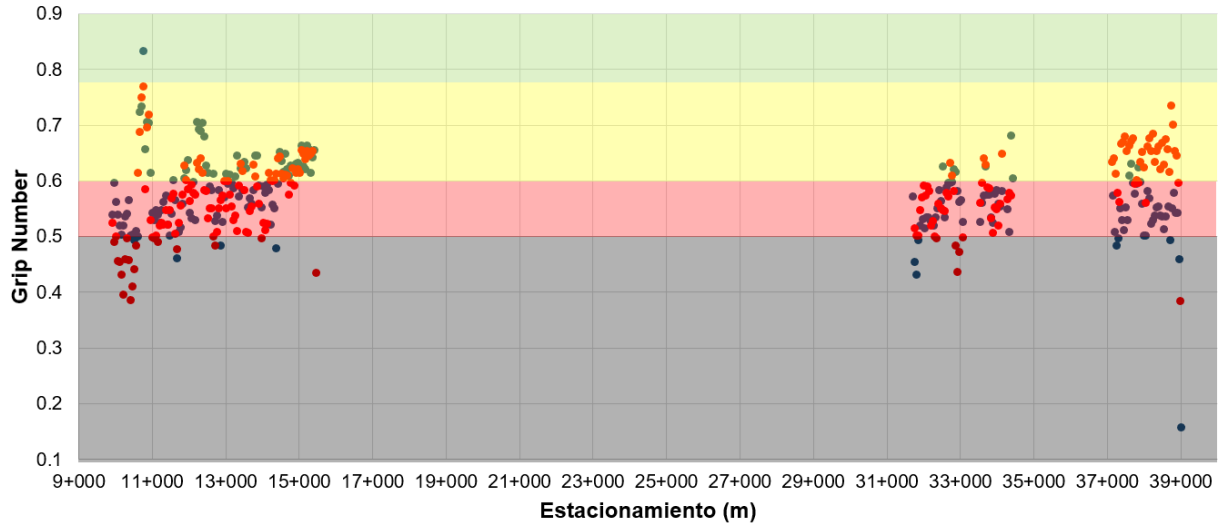
Figura 43. Parámetro Grip Number a lo largo de los estacionamientos, sentido Sifón – Abundancia.

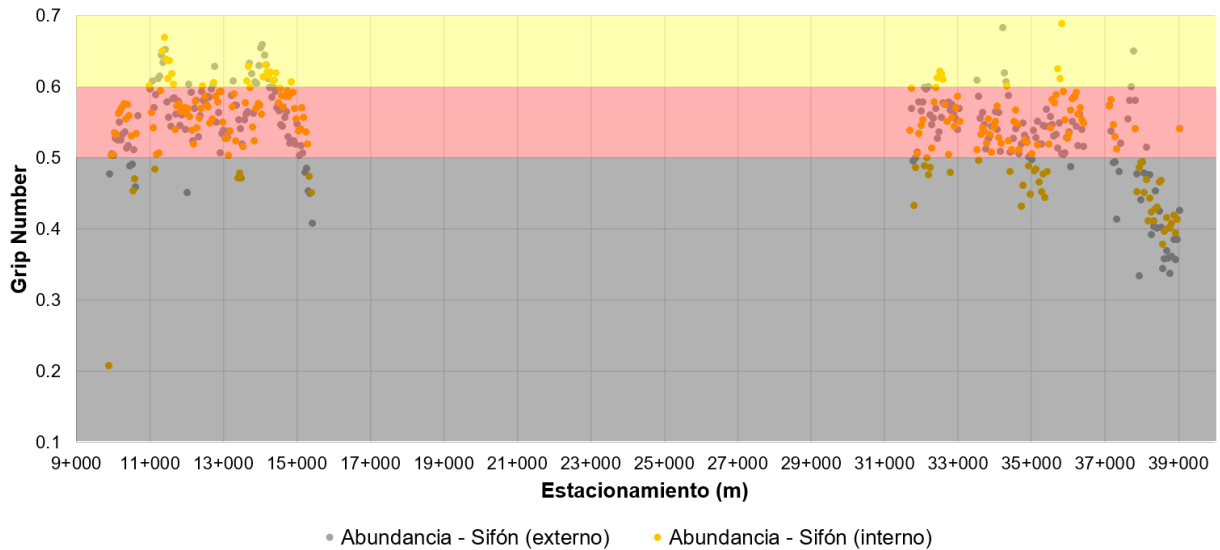
Figura 44. Parámetro Grip Number a lo largo de los estacionamientos, sentido Abundancia – Sifón.
