Laboratorio Nacional de  
Materiales y Modelos Estructurales

Proyecto: LM-PI-GM-03-2013

### **EVALUACIÓN DE LA RED VIAL DE PARRITA: SONDEOS A CIELO ABIERTO**

San José, Costa Rica  
Febrero, 2013

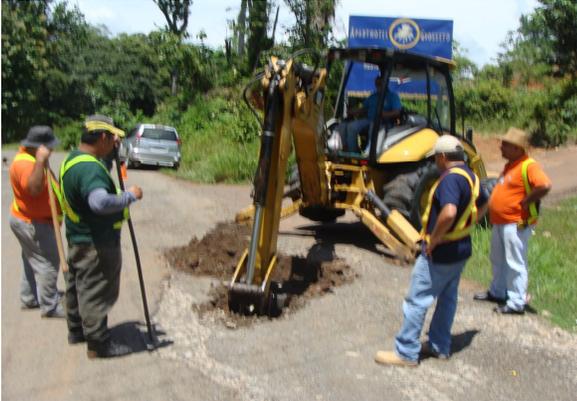
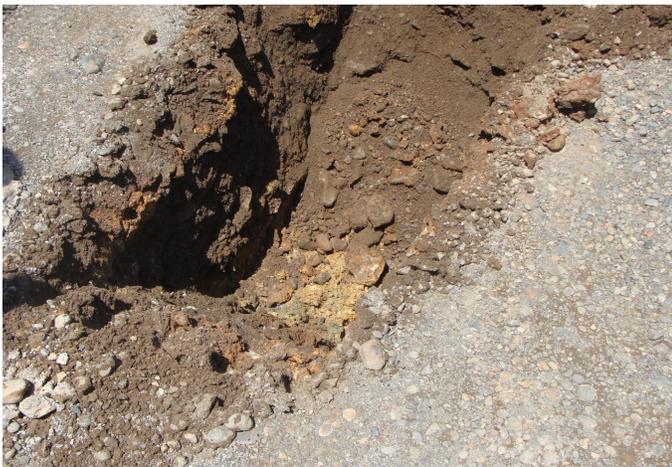
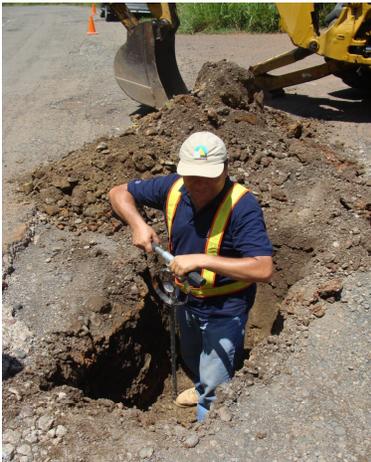
**4. FOTOS**
**S6**
**-**
**FOTO 1**
**FOTO 1**

- 2111-12 Muestra de suelo identificada como: S6. Material de río, tratamiento sobre base estabilizada, material granular amarillo. Material limoso arcilloso alterado color amarillento claro con buena cantidad de roca semicompacta y degradable de colores grisáceos con veta coloradas.
