Proyecto: LM-PIE-UP-P05-2021

# INFORME DE INSPECCIÓN RUTINARIA PUENTE SOBRE LA RUTA NACIONAL N.º 147 (INTERSECCIÓN SANTA ANA) RUTA NACIONAL N.º 27

Preparado por:  
Unidad de Puentes  
LanammeUCR

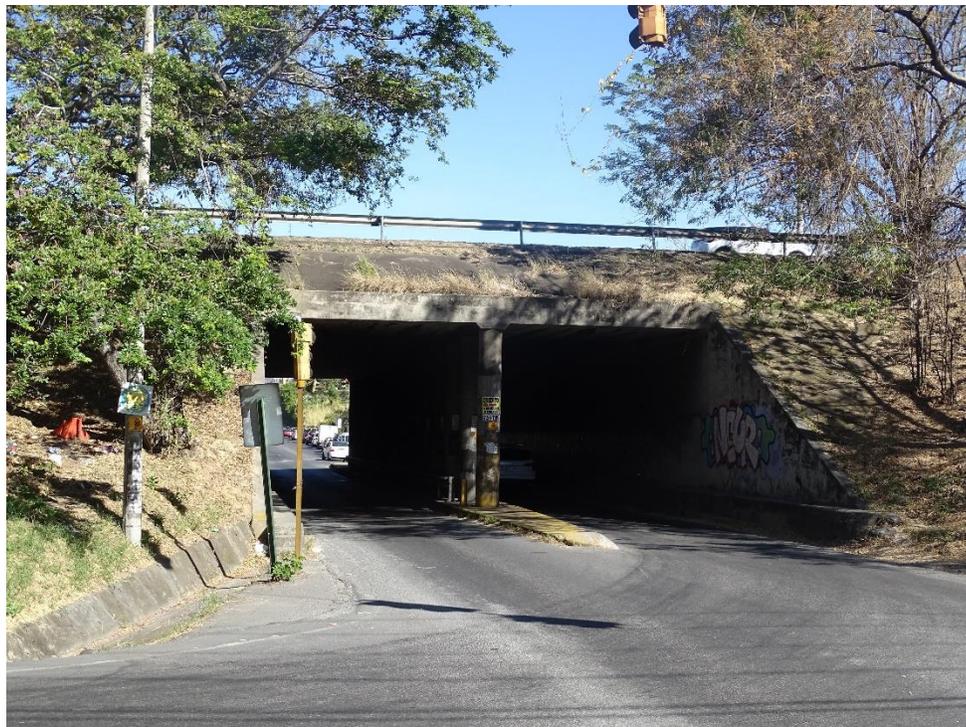
**Figura 4.3.** Vista lateral (costado sur)

Sistema de contención vehicular (accesos) [30002]	Conexiones	3	Se observaron conexiones faltantes en aproximadamente el 2 % de los guardavías de los accesos (ver foto n.º 4).	Mantenimiento basado en la condición
		Infraestructura ciclista [30004]	No evaluado	NE	No se evaluó ya que no presenta.	No aplica
		Acera o pasarela peatonal [30005]	No evaluado	NE	No se evaluó ya que no presenta, y aparentemente no se requiere.	No aplica
		Señalización y demarcación [30006]	Demarcación horizontal	2	Se observó la ausencia de captaluces en una de las líneas que delimitan los carriles de tránsito.	Mantenimiento cíclico
			Señalización de altura máxima		No existe indicación de la altura máxima permitida bajo el puente. Sin embargo, la altura libre estimada en sitio es mayor que la altura de 4,15 m permitida para vehículos en Costa Rica por el Departamento de Pesos y Dimensiones del CONAVI y la señalización puede no ser requerida (ver figura 4.3).
