Proyecto: LM-PIE-UP-P10-2021

INFORME DE INSPECCIÓN RUTINARIA PUENTE SOBRE EL RÍO CORROGRES B (SUR) RUTA NACIONAL N.º 27

San José, Costa Rica
Junio, 2021

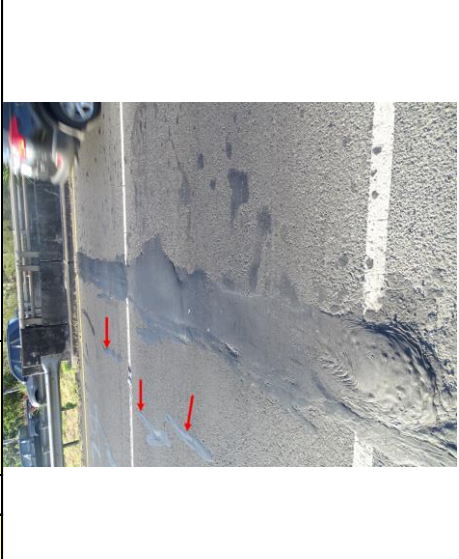
NOTA		DÍA		MES		AÑO	
Obstrucción en junta y grietas selladas en acceso		10		2		2021	
No. 6		UBICACIÓN		No. 7		UBICACIÓN	
Evidencia de agrietamiento		NOTA		NOTA		Evidencia de agrietamiento
