Proyecto: LM-PIE-UP-P12-2021

INFORME DE INSPECCIÓN RUTINARIA PUENTE SOBRE EL RÍO CARAÑA B (SUR) RUTA NACIONAL N.º 27

1. Informe: LM-PIE-UP-P12-2021		2. Copia n.º 1	
3. Título y subtítulo: INFORME DE INSPECCIÓN RUTINARIA PUENTE SOBRE EL RÍO CARAÑA B (SUR) RUTA NACIONAL N.º 27		4. Fecha del Informe 18 de junio, 2021

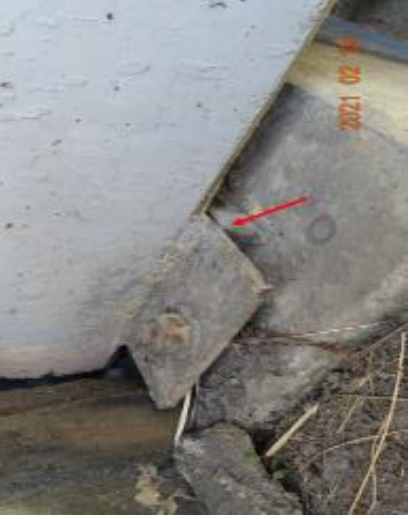
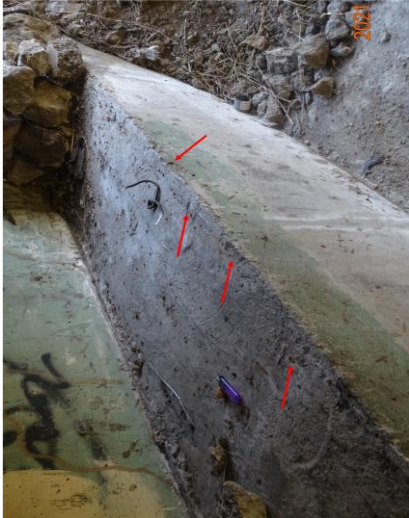
NOTA	Corrosión en apoyo y almohadilla desplazada	DÍA	MES	AÑO	NOTA	DÍA	MES	AÑO	
No.	UBICACIÓN	13	5	2021	NOTA	13	5	2021	
No.		UBICACIÓN		No.		UBICACIÓN		No.	
NOTA		DÍA MES AÑO		NOTA		DÍA MES AÑO		NOTA	
		DÍA MES AÑO				DÍA MES AÑO
