Informe final: LM-INF-EIC-D-0004-2021

## Seguimiento a la evaluación de la calidad de los materiales y de los procesos constructivos del proyecto: Mejoramiento y rehabilitación de la Ruta Nacional N°160, sección: Playa Naranjo – Paquera

Seguimiento a la evaluación de la calidad de los materiales y de los procesos constructivos del proyecto: Mejoramiento y rehabilitación de la Ruta Nacional N°160, sección: Playa Naranjo – Paquera.

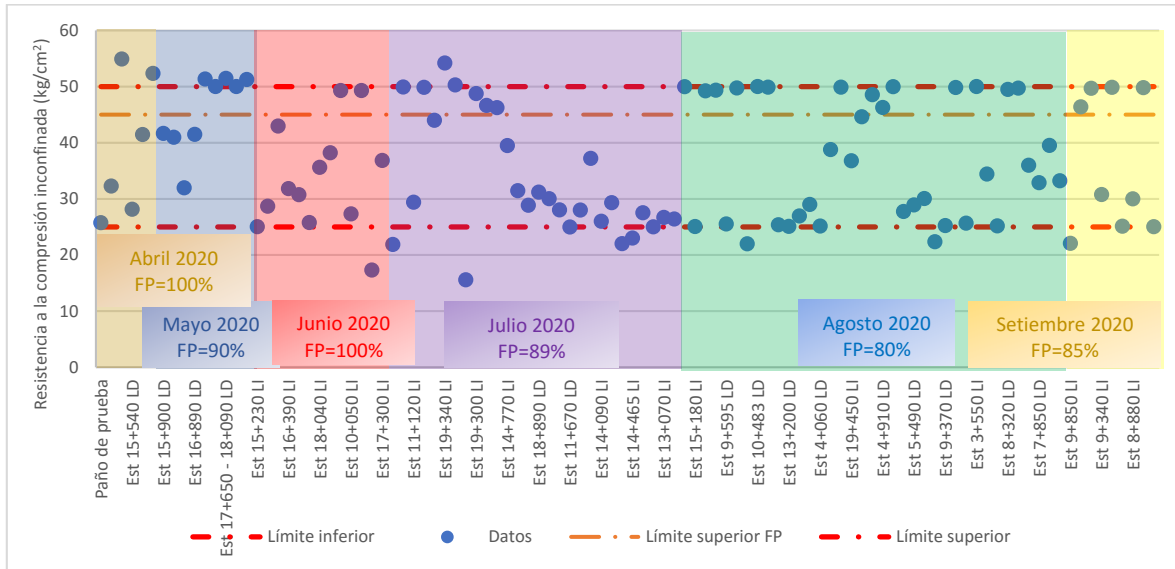
Como se puede observar en la Figura 6, para 4 de los 6 lotes analizados por el Equipo Auditor se determinó un pago reducido. Adicionalmente, se puede observar que algunas muestras tienen una resistencia por fuera de los límites establecidos.

Figura 6. Resultados obtenidos por el laboratorio de verificación para la resistencia a la compresión inconfiada de las muestras de base estabilizada con cemento

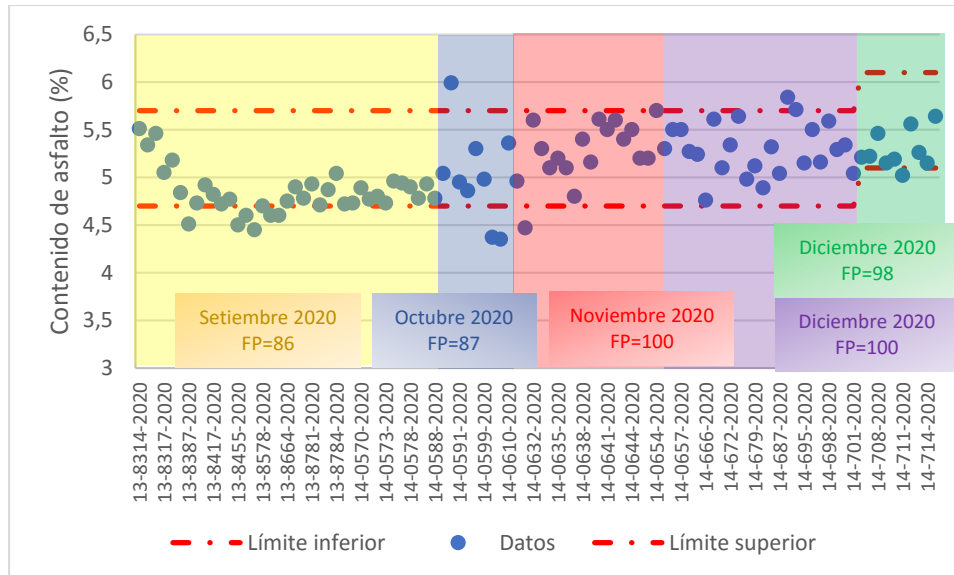
En la Figura 7, se muestran los resultados obtenidos por el laboratorio de verificación para el contenido de asfalto de la mezcla asfáltica colocada en el proyecto. Para tres de los cinco lotes analizados, el Equipo Auditor determinó un factor de pago reducido.

Figura 7. Resultados obtenidos por el laboratorio de verificación para el contenido de asfalto de la mezcla asfáltica en caliente colocada en el proyecto

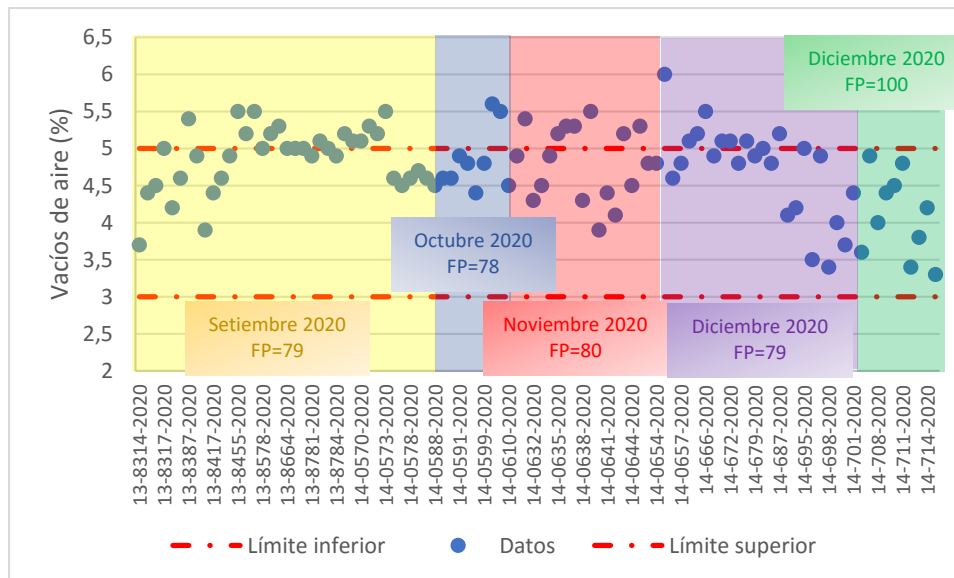
En la Figura 8, se muestran los resultados obtenidos por el laboratorio de verificación para los vacíos de aire de la mezcla asfáltica colocada en el proyecto. El Equipo Auditor determinó un pago reducido en cuatro de los cinco lotes analizados.

Figura 8. Resultados obtenidos por el laboratorio de verificación para los vacíos de aire de la mezcla asfáltica en caliente colocada en el proyecto

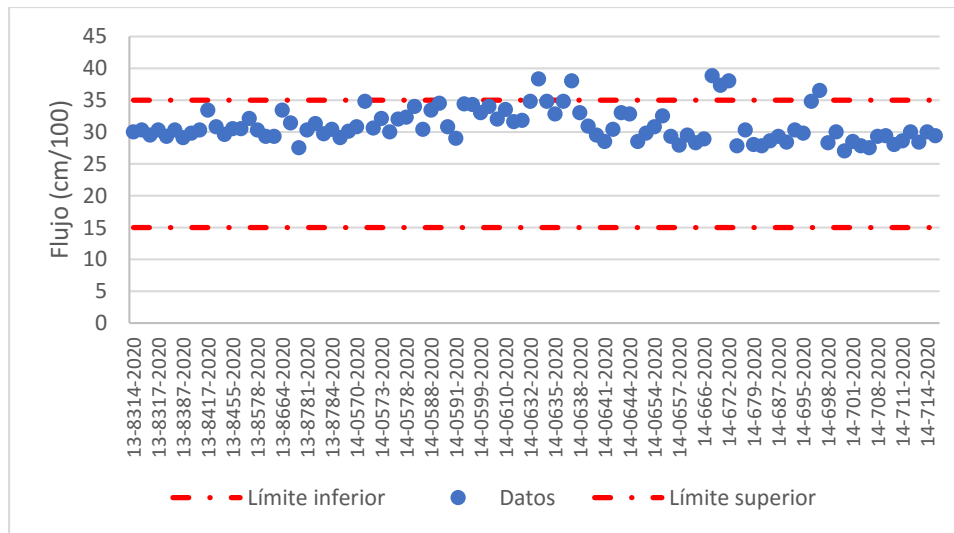
Todos los resultados analizados para el porcentaje de vacíos en el agregado mineral (ver Figura 9), razón polvo/asfalto (ver Figura 11) y estabilidad Marshall (ver Figura 12) se encuentran dentro de los límites establecidos en los documentos contractuales. Por su parte, algunos de los resultados obtenidos para el porcentaje de vacíos llenos de asfalto (ver Figura 10) y flujo Marshall (ver Figura 13) se encuentran por fuera de los límites establecidos en los documentos contractuales para estos parámetros. Para estos parámetros no aplica la determinación del factor de pago según lo establecido en los documentos contractuales.

Figura 13. Resultados obtenidos por el laboratorio de verificación para el flujo Marshall de la mezcla asfáltica en caliente colocada en el proyecto

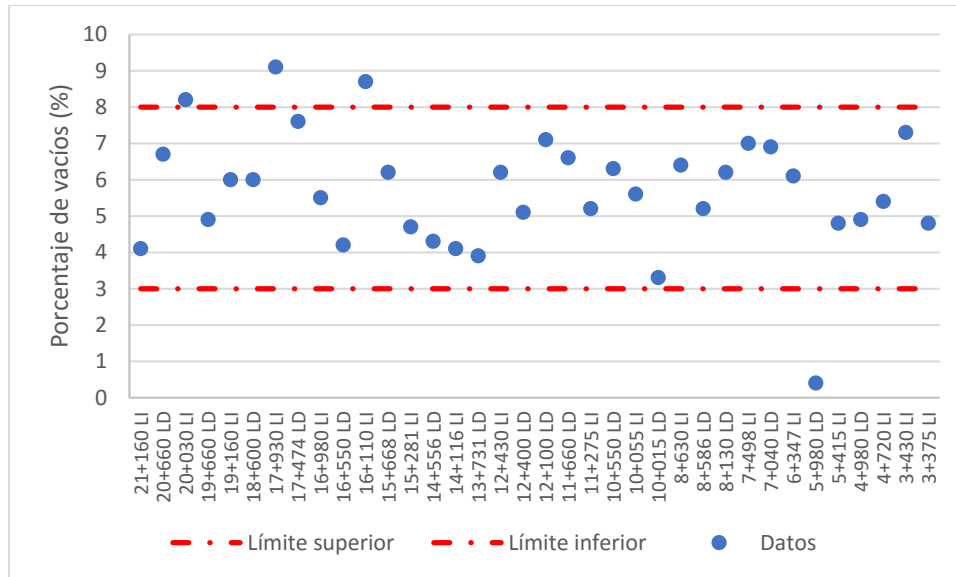
El LanammeUCR también procedió a extraer núcleos con la intención de verificar el porcentaje de vacíos y el espesor de la mezcla asfáltica colocada en el proyecto. Cuatro de los núcleos extraídos por el LanammeUCR tienen un contenido de vacíos por fuera de los límites permitidos (ver Figura 14). Por su parte, seis de los núcleos extraídos tienen un espesor menor al establecido en el diseño de pavimentos (ver Figura 15).

Figura 14. Resultados obtenidos por el LanammeUCR para el porcentaje de vacíos en el sitio de colocación (núcleos) de la mezcla asfáltica colocada en el proyecto

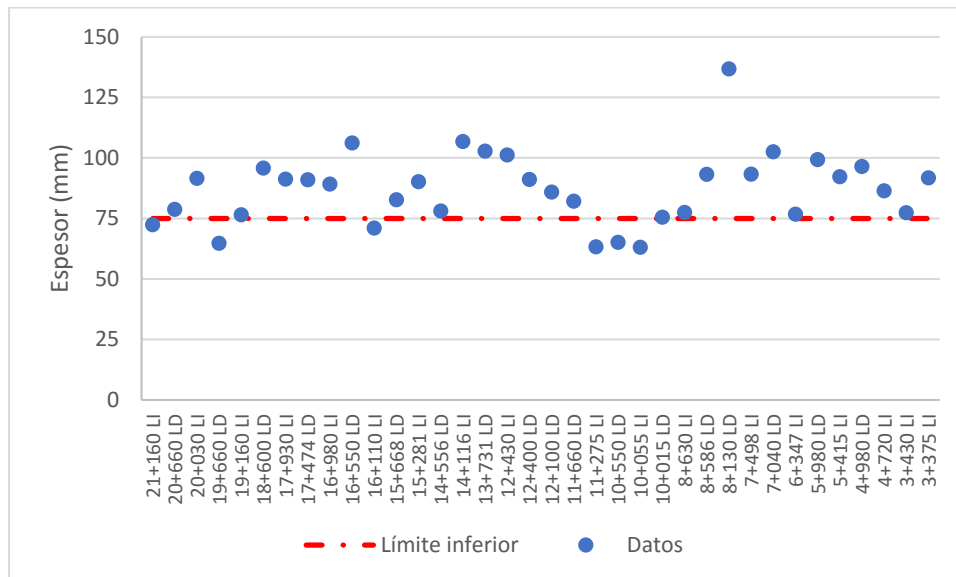
Figura 15. Resultados obtenidos por el LanammeUCR para el espesor de los núcleos extraídos de la mezcla asfáltica colocada en el proyecto

Los tramos que presentaron un espesor menor al de diseño según los núcleos extraídos por el Equipo Auditor se ubican en los estacionamientos 21+160 LI, 19+660 LD, 16+110 LI, 11+275 LI, 10+550 LD y 10+055 LI. En estos tramos se debe prestar especial atención dado que se pueden presentar deterioros prematuros pues tienen una capacidad estructural menor a la establecida en el diseño de pavimentos.
