Informe de Auditoría Técnica LM-INF-EIC-D-0004-2021: Seguimiento a la evaluación de la calidad de los materiales y de los procesos constructivos del proyecto: Mejoramiento y rehabilitación de la Ruta Nacional N°160, sección: Playa Naranjo – Paquera

Licitación Pública PIT-5-LPI-O-2016

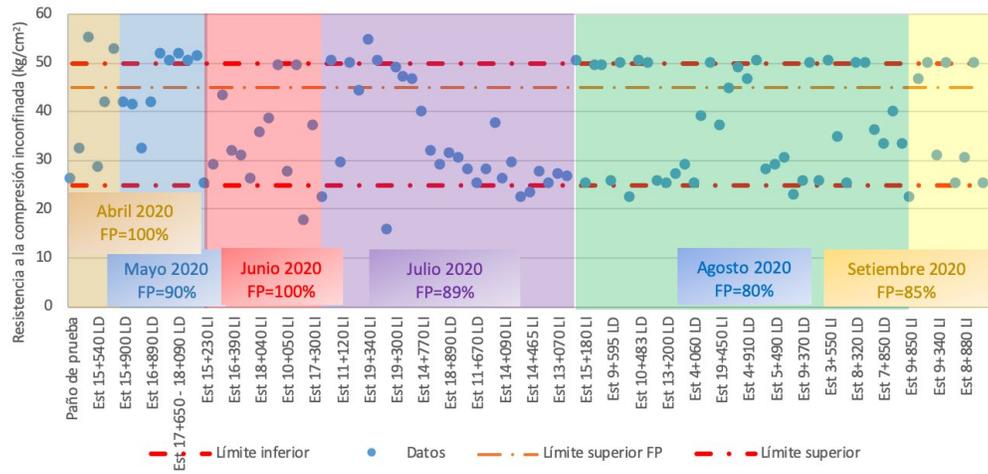
- Se identificaron debilidades en la trazabilidad de la información suministrada al Equipo Auditor.
- Se evidenciaron incumplimientos en la graduación y resistencia de las muestras de base estabilizada analizadas.
