Programa de Ingeniería Estructural

Proyecto: LM-PIE-UP-P22-2021

INFORME DE INSPECCIÓN DE INVENTARIO Y RUTINARIA PUENTE SOBRE EL CAMINO VECINAL (CENTRO DE CONSERVACIÓN SANTA ANA) RUTA NACIONAL N.º 27

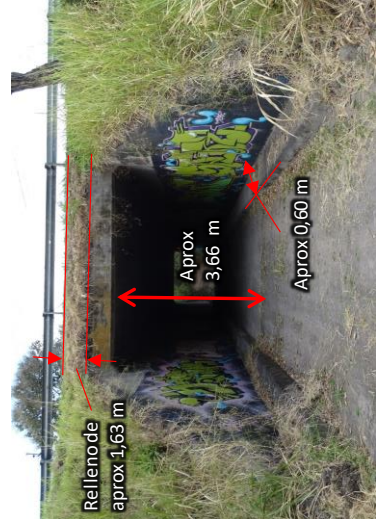
COMP.	CC	ELEMENTO	DEFICIENCIAS PRINCIPALES	CE	COMENTARIOS	PROGRAMA DE INTERVENCIÓN RECOMENDADO
Seguridad vial [300]	3	Sistema de contención vehicular (puente) [30001]	Ninguna	1	Ninguno.	Mantenimiento cíclico
		Sistema de contención vehicular (accesos) [30002]	Ninguna	1	Ninguno.	Mantenimiento cíclico
		Señalización y demarcación [30006]	Señalización de altura máxima	3	No existe indicación de la altura máxima permitida bajo el puente y la altura libre estimada en sitio es menor que la altura permitida para vehículos en Costa Rica por el Departamento de Pesos y Dimensiones del CONAVI de 4,15 m. Sin embargo, no aparenta existir tránsito de vehículos en el camino inferior. Por eso se califica con severidad 3, porque implica un riesgo menor ante la posibilidad (remota) de que un vehículo alto pase por el camino inferior e impacte la estructura (ver foto n.º 1).	Mantenimiento basado en la condición

Iluminación [30007]	Ninguna	1	Ninguno.	Mantenimiento cíclico
		Acera inferior (paso a desnivel) [30010]	Condición general	1	El ancho de las aceras es menor que el requerido de 1,20 m (ver foto n.º 1). Sin embargo, como el camino no está en uso, no se considera una deficiencia.	Mantenimiento cíclico

INSPECCIÓN DE PUENTE			NÚMERO DE SUPERESTRUCTURA		
NOMBRE DEL PUENTE		P.S.S. CAMINO VECINAL (CTRO DE CONSERV. SANTA ANA)		1	
RUTA N°	27	RUTA	PRIMARIO	DÍA	MES AÑO
KILÓMETRO	11.54 km			8	1977
LOCALIZACIÓN			PROVINCIA	ZONA 1-2 PURISCAL	
			CANTÓN	90°	FECHA DE DISEÑO
			DISTRITO	84.0°	FECHA DE CONSTRUCCIÓN
			URUCA	11.0'	40.6"
			URUCA	11.0'	40.6"
FOTOGRAFÍAS					
No. 1		UBICACIÓN	ALTURA LIBRE DEL PASO INFERIOR	No. 3	UBICACIÓN

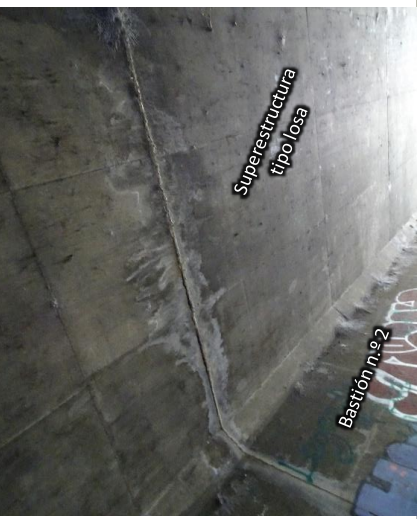
BASTIÓN N°1	
No. 2		UBICACIÓN	SUPERESTRUCTURA TIPO LOSA DE CONCRETO

COMP.	CC	ELEMENTO	DEFICIENCIAS PRINCIPALES	CE	COMENTARIOS	PROGRAMA DE INTERVENCIÓN RECOMENDADO
Superestructura n.º 1 (Losa de concreto reforzado) [405]	3	Elementos principales [40501]	Grietas en una dirección	3	En aproximadamente un 3 % de la losa se observaron juntas de construcción sin sellar con aberturas de ancho aproximadamente mayor que 1,0 mm, las cuales se evalúan como grietas en una dirección. También se observó eflorescencia con acumulación a lo largo de la junta de construcción (ver foto n.º 2).	Mantenimiento basado en la condición
			Eflorescencias			
Subestructura [500]	3	Cabezal de bastiones [50002]	No evaluado	NE	No evaluado ya que no presenta.	No aplica
		Cuerpo de bastiones [50004]	Agrietamiento	3	En aproximadamente un 3 % del cuerpo de ambos bastiones se observaron grietas con ancho aproximado entre 0,3 mm y 1,0 mm sin sellar (ver fotos n.º 3 y n.º 4). En aproximadamente un 3 % del cuerpo de ambos bastiones se observaron juntas de construcción sin sellar con aberturas de ancho aproximadamente mayor que 1,0 mm. En aproximadamente 5 % del cuerpo de ambos bastiones se observó eflorescencia con acumulación, principalmente a lo largo de la junta de construcción (ver foto n.º 2, donde se muestra el bastión n.º 2).	Mantenimiento basado en la condición

No. 3		UBICACIÓN	JUNTAS DE CONSTRUCCIONES N SELLAR CON ABERTURAS DE ANCHO APROXIMADAMENTE MAYOR QUE 10 MM. TAMBIÉN SE OBSERVÓ EFLORESCENCIA ACUMULADA A LO LARGO DE LA JUNTA DE AMBOS BASTIONES (EN LA FOTOGRAFIA SE MUESTRA EL BASTIÓN N°2).
